5-2. 土工【変状分析と要件整理の流れ】

5-2. 土工【盛土浸透水対策①】

5-3. トンネル 【変状分析と要件整理の流れ】

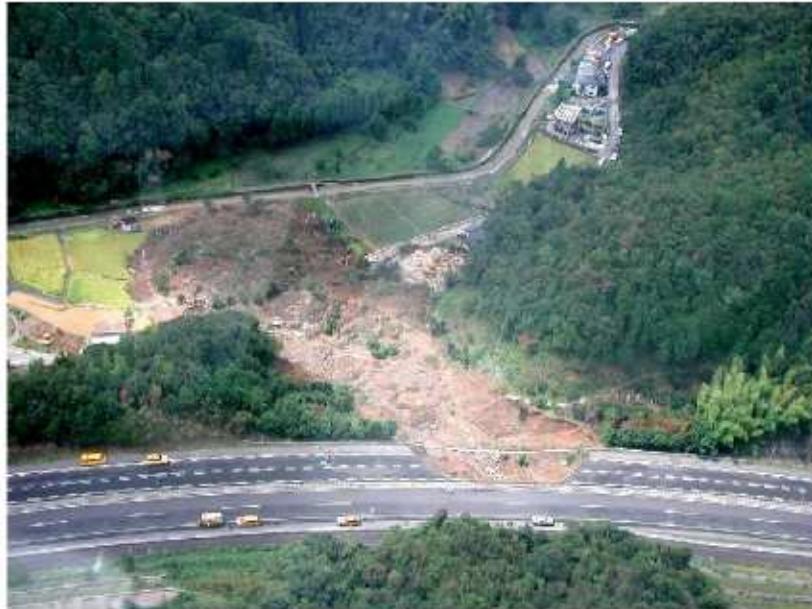
災害状況

〔災害事例〕

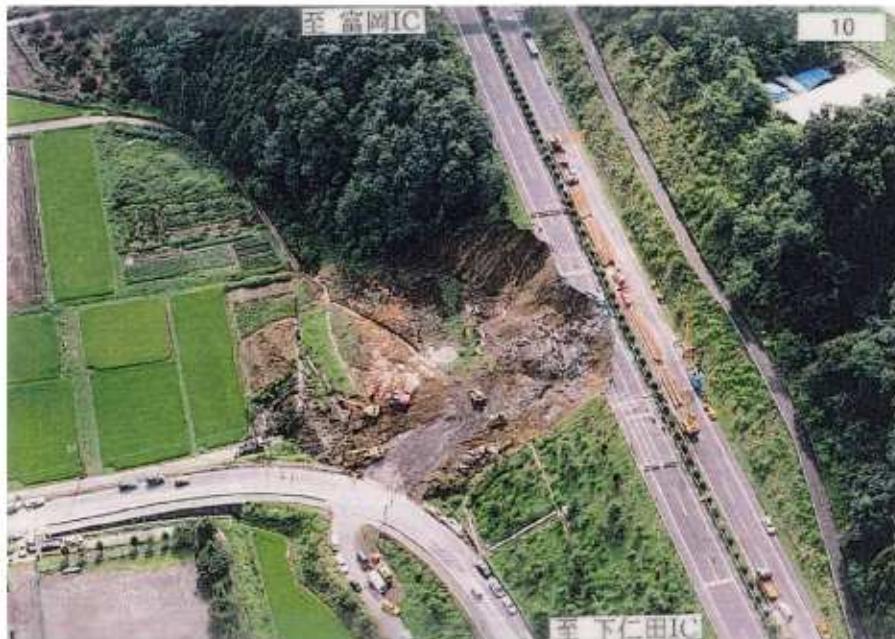
災害状況

雨水の浸入により盛土の含水比が上昇し、スレーキングが進行するとともに盛土および附帯構造物の安定性が低下。

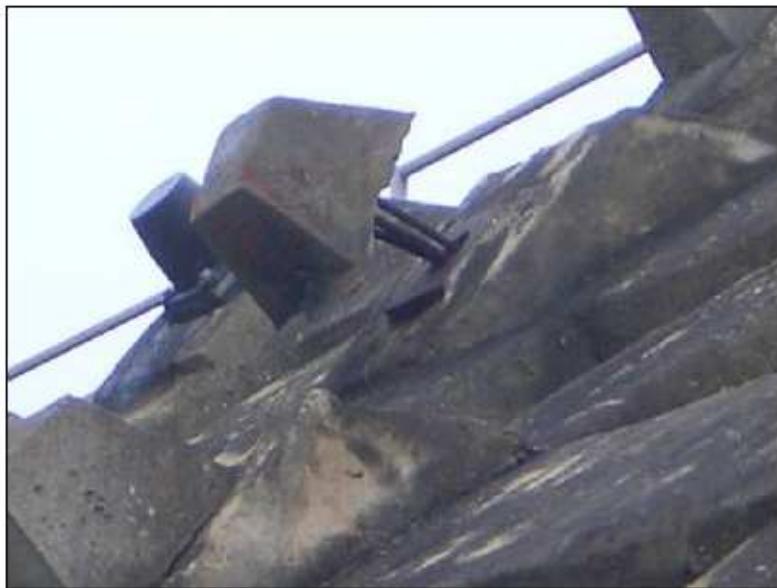
アンカーヘッドの腐食・破損

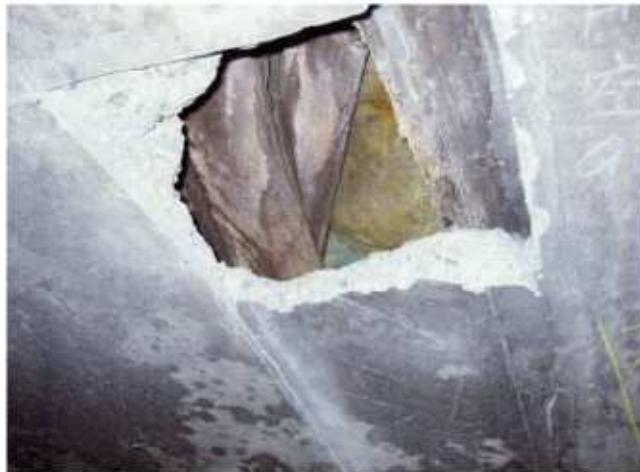
変状状況

背面空洞があると覆工に作用する応力が大きくなる。

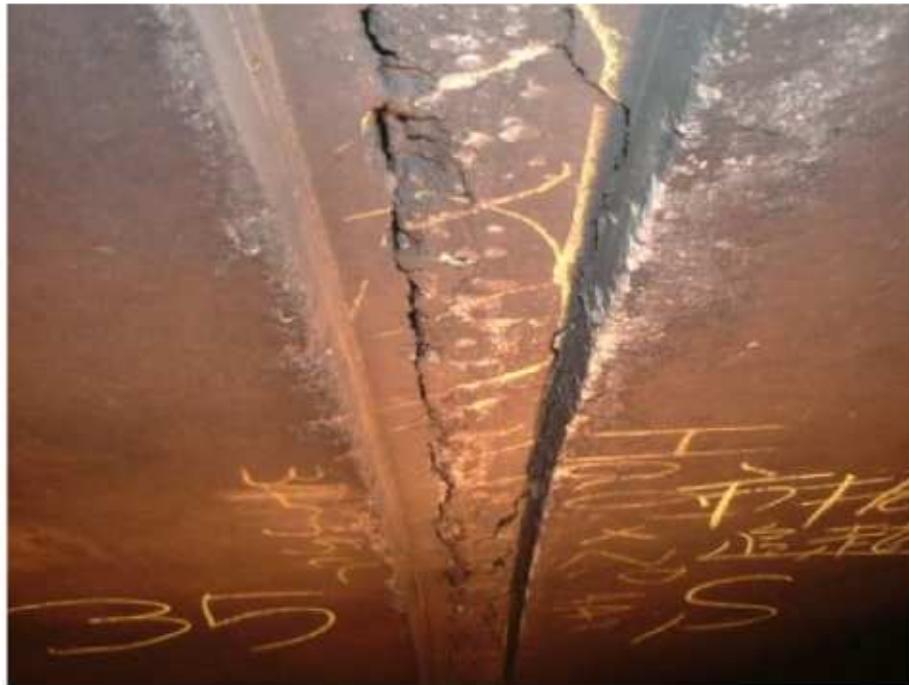
変状状況(目地部はく離)
