地表面陥没に関する調査の進捗状況について(令和2年12月13日時点)

東京外かく環状道路(関越～東名) 本線トンネル(南行)工事現場付近において発生した地表面陥没事象に関する調査について、12月13日(日)時点の進捗をお知らせします。

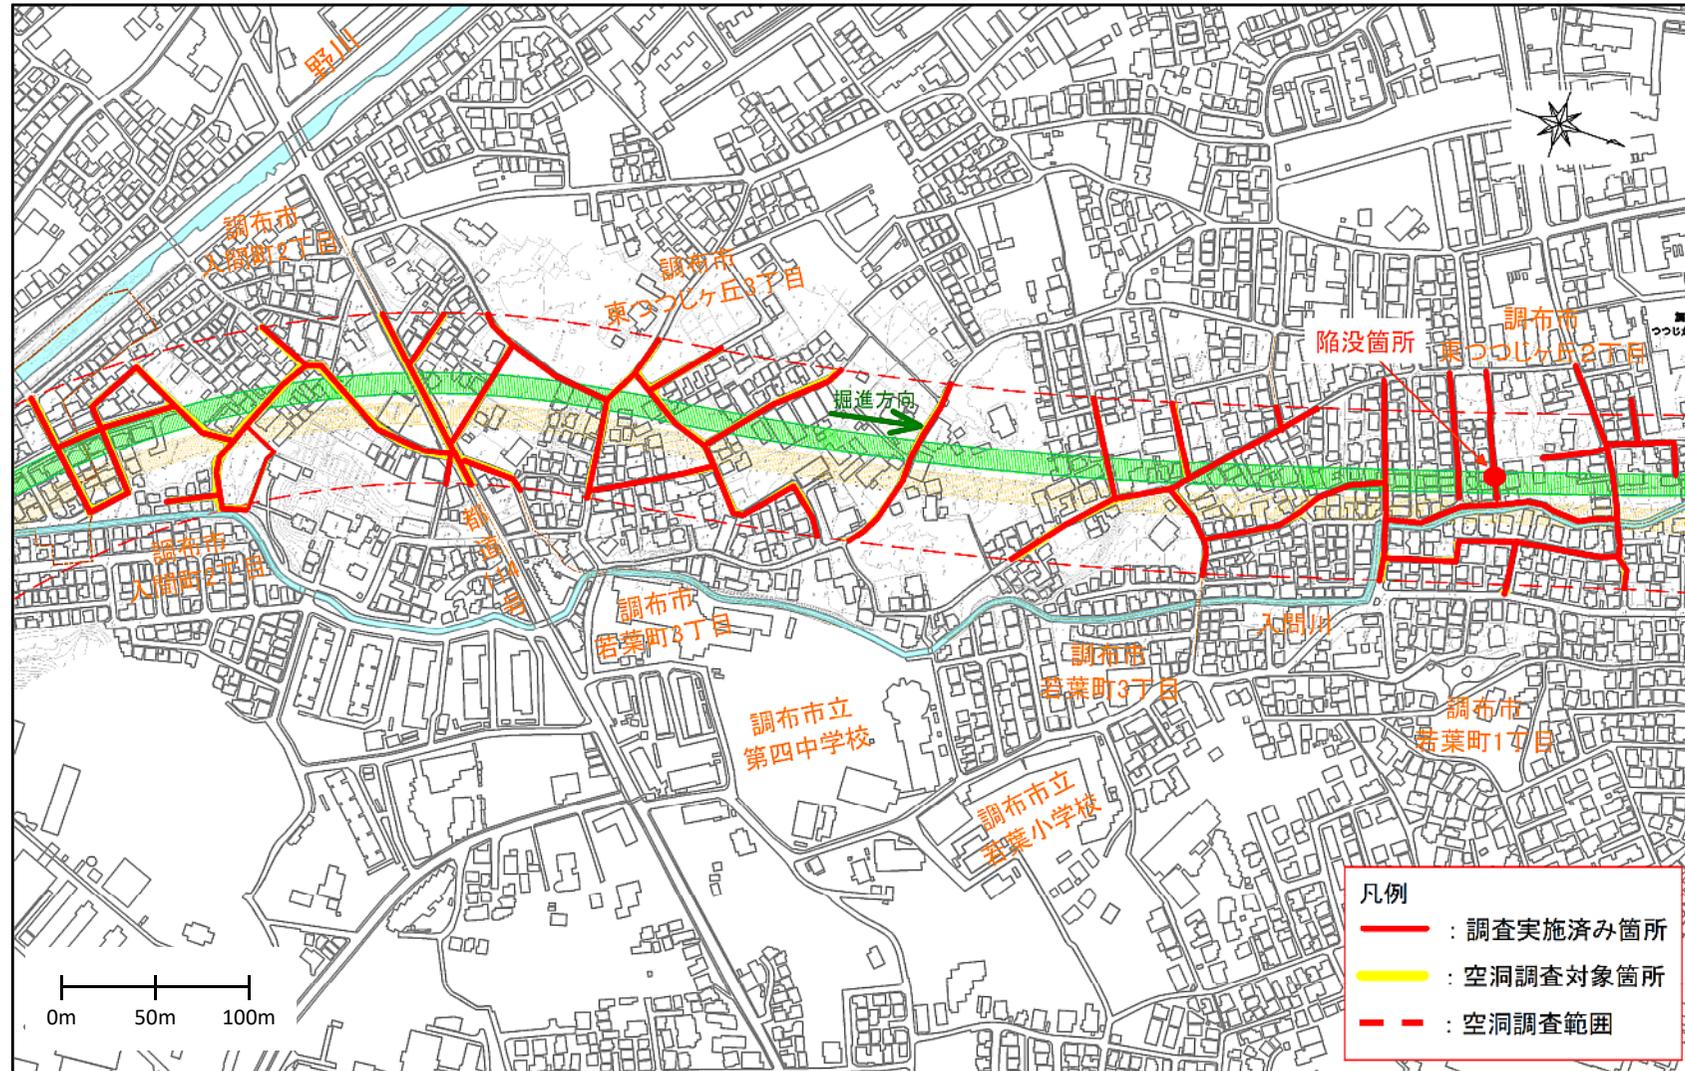
■路面空洞調査(調布市)

約4km 調査完了(データ解析・確認中)

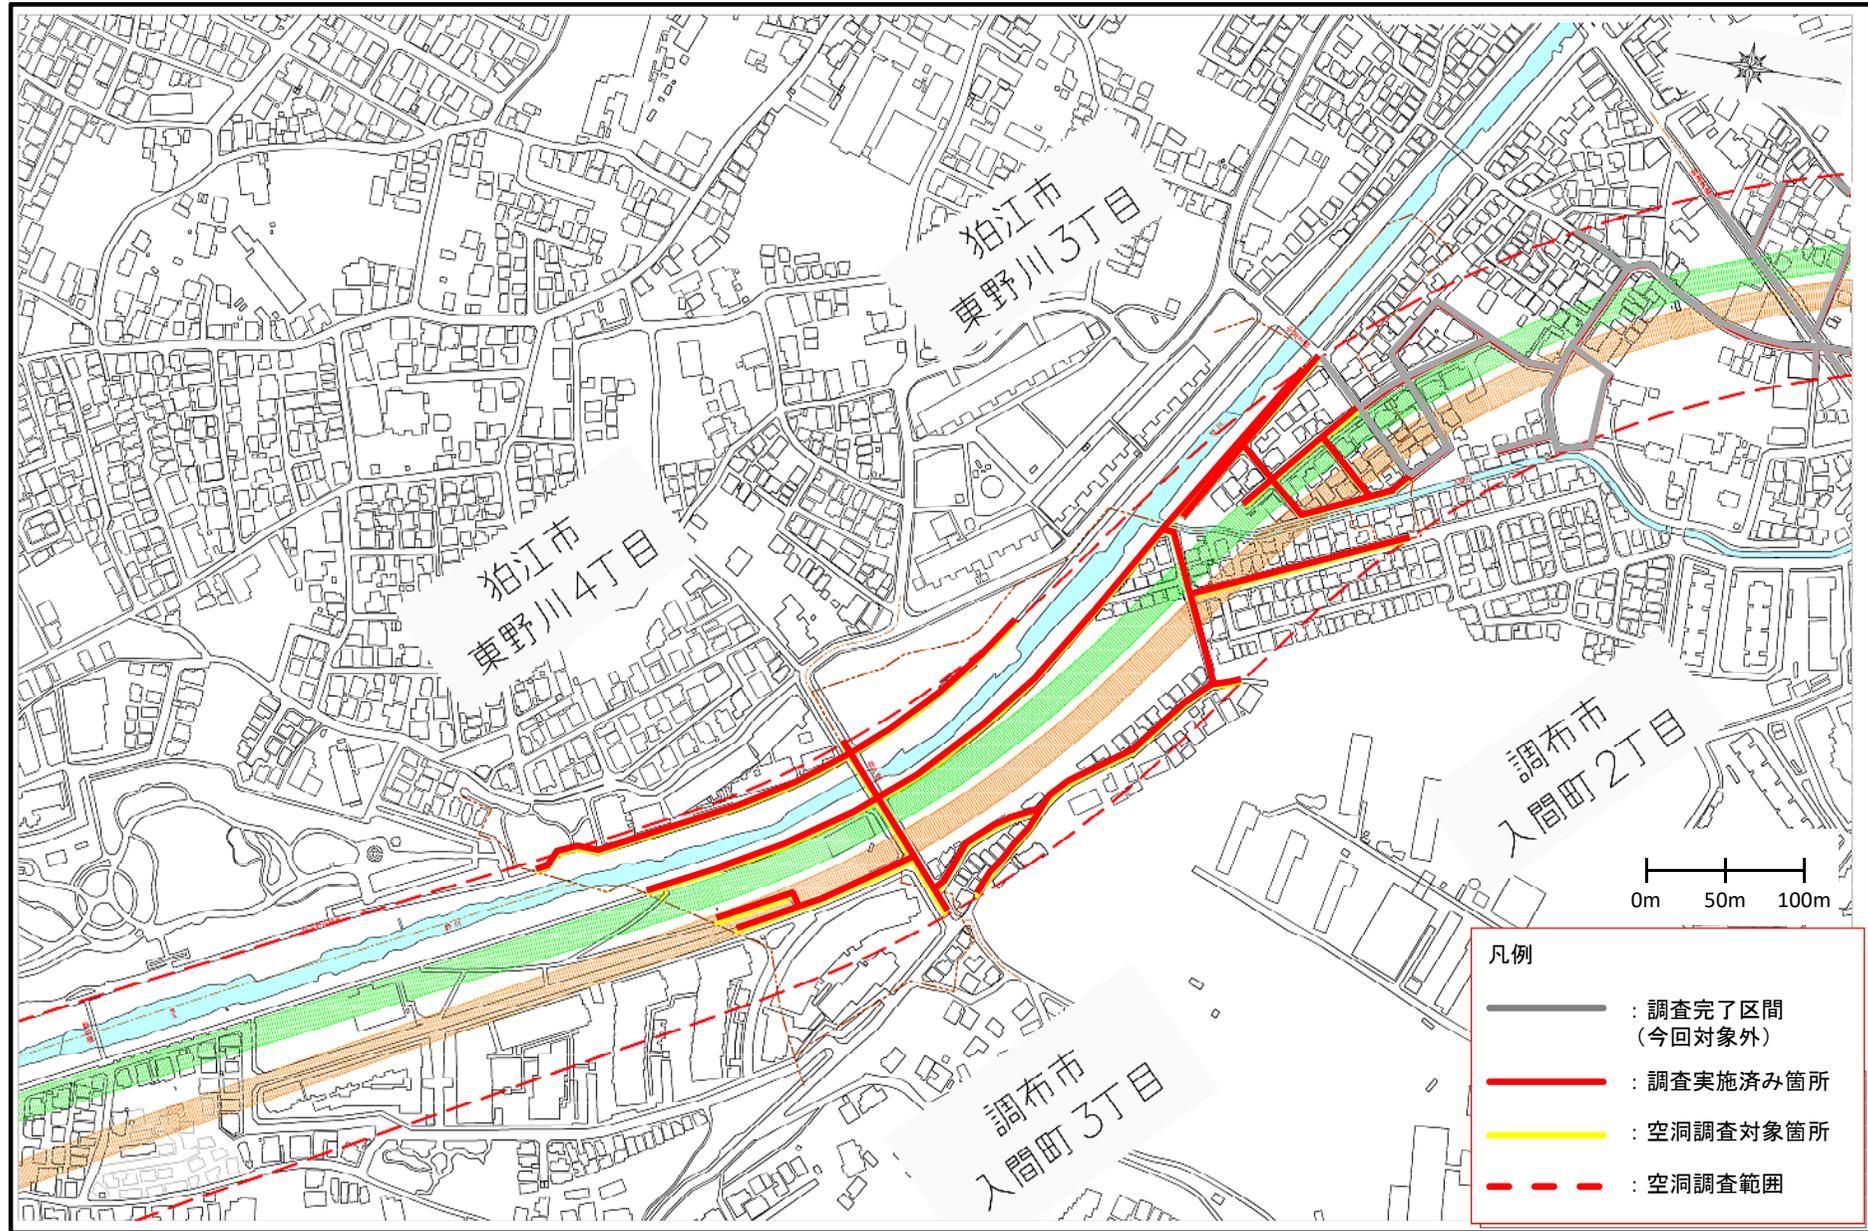
■路面空洞調査(狛江市、調布市)

約3km 調査完了(データ解析・確認中)

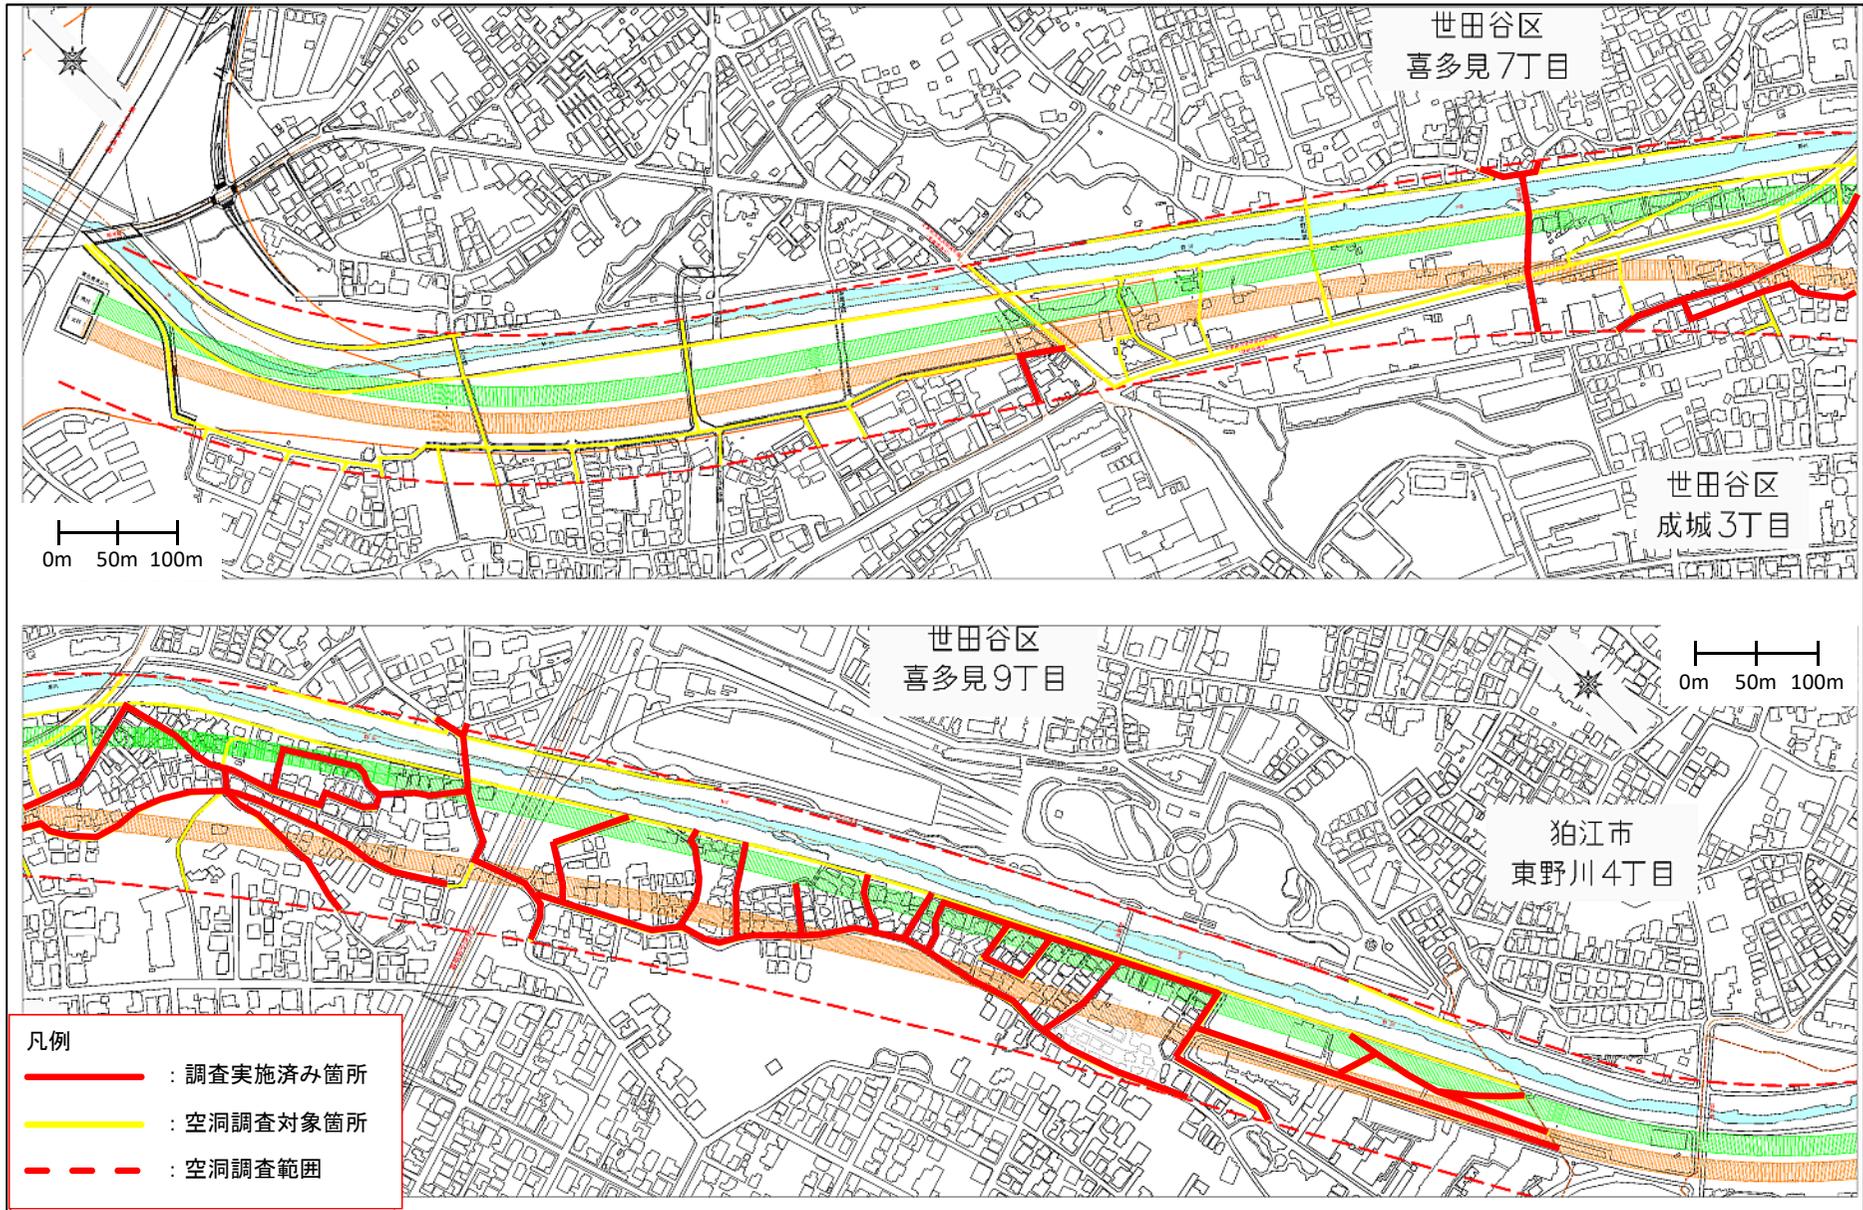
■路面空洞調査(世田谷区)

約5km/約13km (調査・データ解析中)

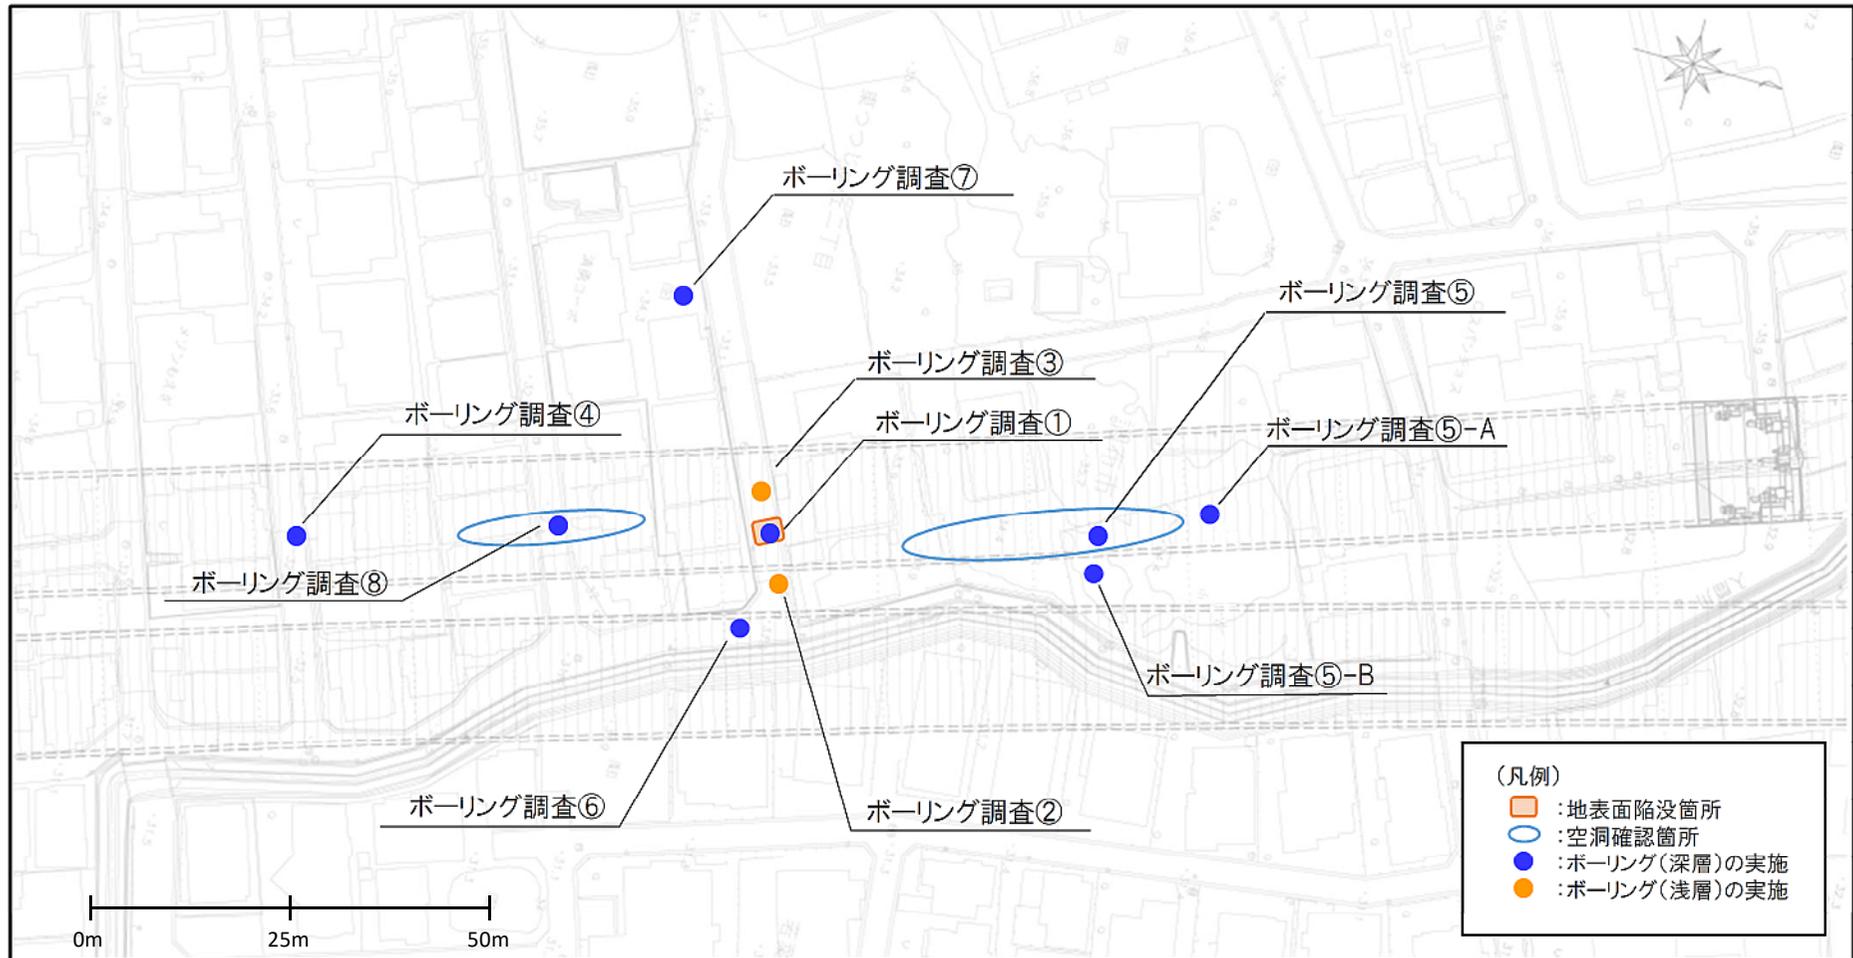
■地盤状況の調査(陥没箇所周辺)

※地盤状況等により、ボーリング調査内容は変更する場合があります。
※ボーリング⑤⑧以外では、空洞は確認されていない。

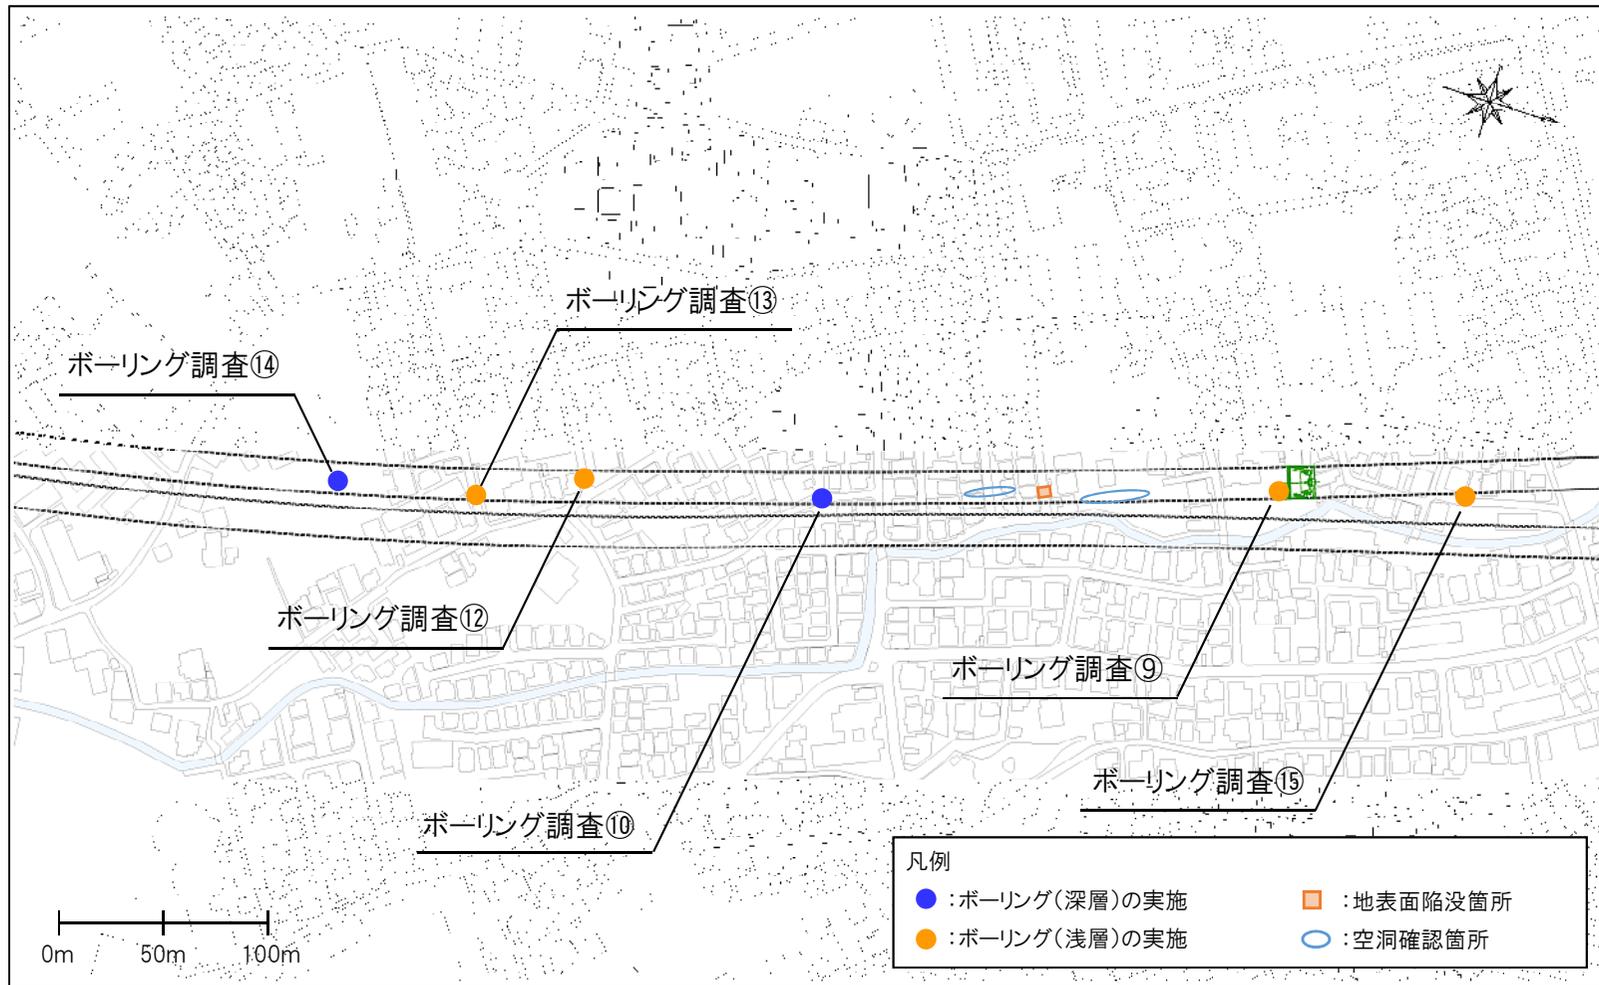
■地盤状況の調査(陥没箇所周辺と地質が類似している区間)

※ボーリング⑪は現在調査箇所の選定中。

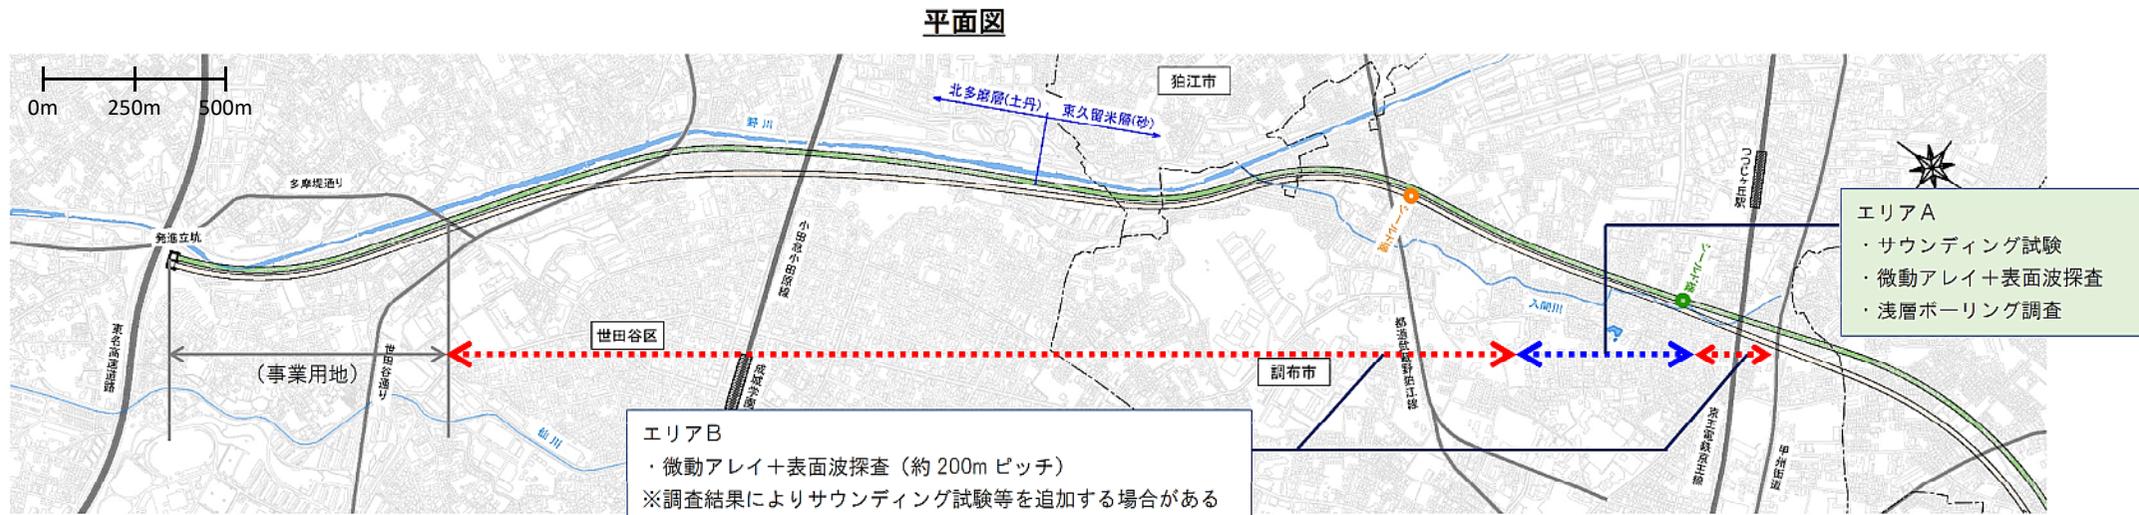
■地盤状況および空洞の有無の調査(追加調査)

・陥没箇所周辺と地質が類似している区間(エリアA)

サウンディング試験	実施中
物理探査(微動アレイ探査+表面波探査)	実施中
浅層ボーリング調査	実施中

・その他区間(エリアB)

物理探査(微動アレイ探査、表面波探査) 実施中
