地表面陥没に関する調査の進捗状況について(令和3年1月24日時点)

東京外かく環状道路(関越～東名) 本線トンネル(南行)工事現場付近において発生した地表面陥没事象に関する調査について、1月24日(日)時点の進捗をお知らせします。

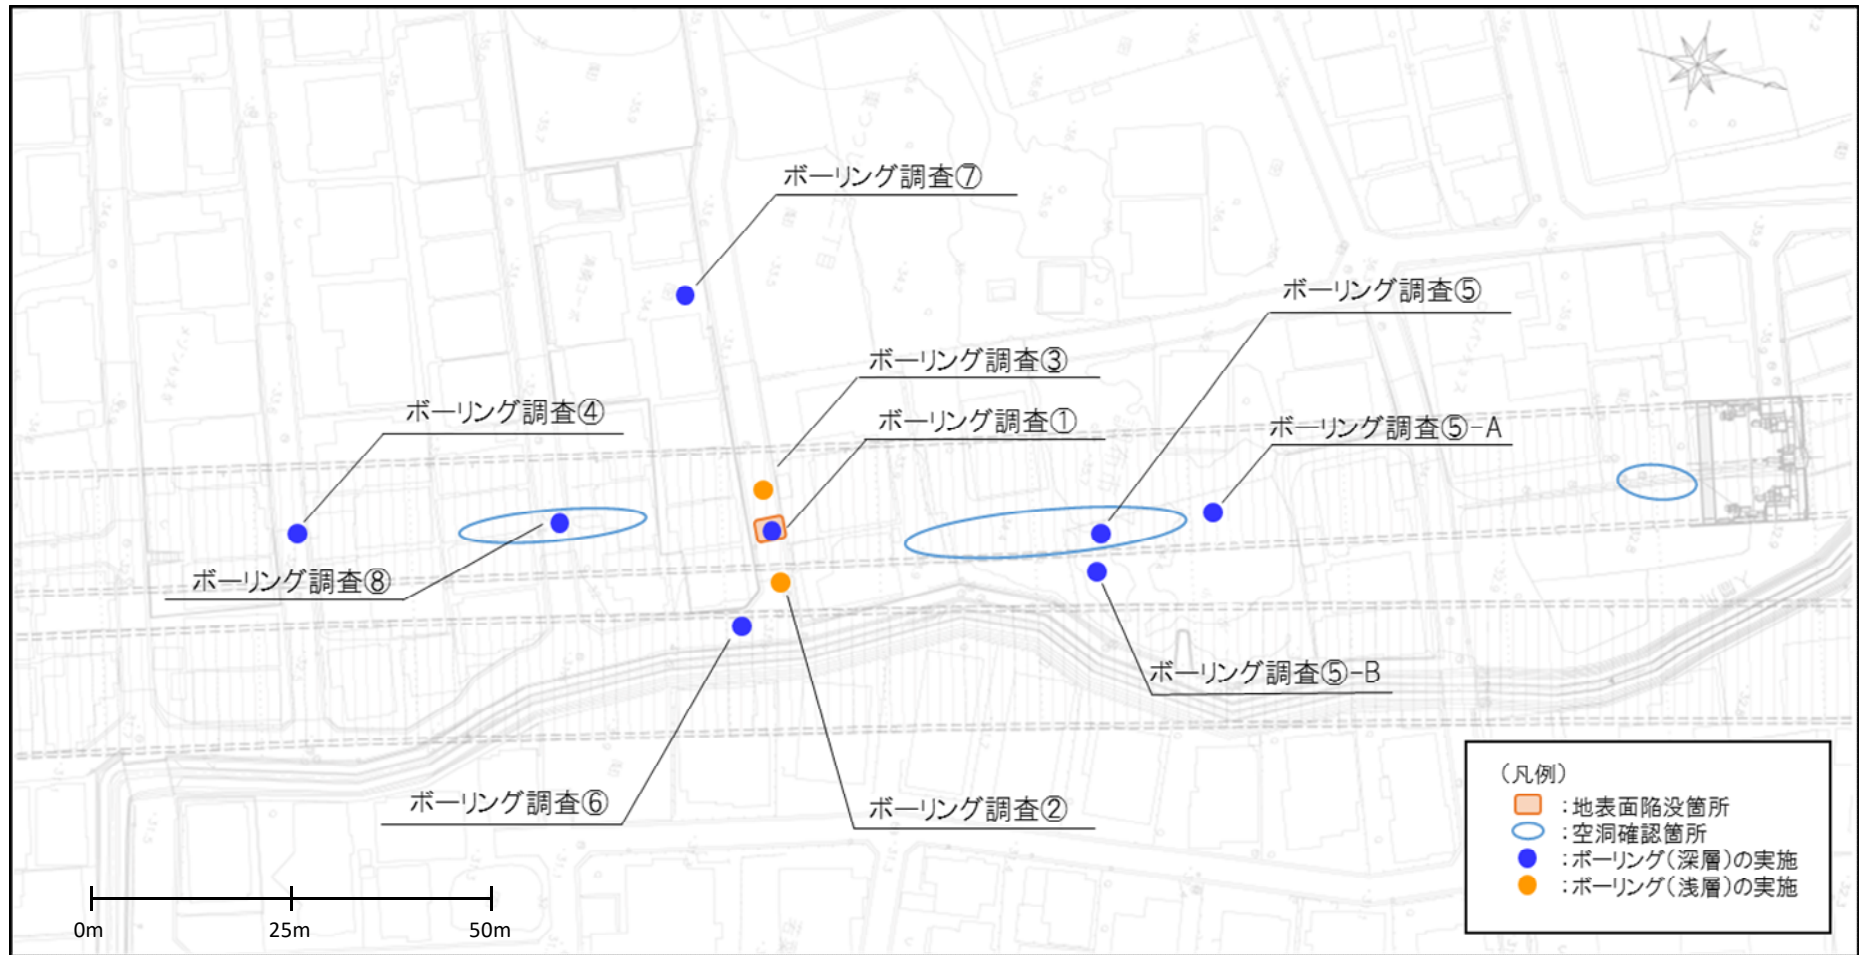
■地盤状況の調査(陥没箇所周辺)

※地盤状況等により、ボーリング調査内容は変更する場合があります。
※ボーリング⑤⑧⑨以外では、空洞は確認されていない。

| ① 46m(完了) | ② 14m(完了) | ③ 15m(完了) | ④ 47m(完了) | ⑤ 48m(完了) |
| ⑤-A 48m(完了) | ⑤-B 48m(完了) | ⑥ 46m(完了) | ⑦ 47m(完了) | ⑧ 46m(完了) |

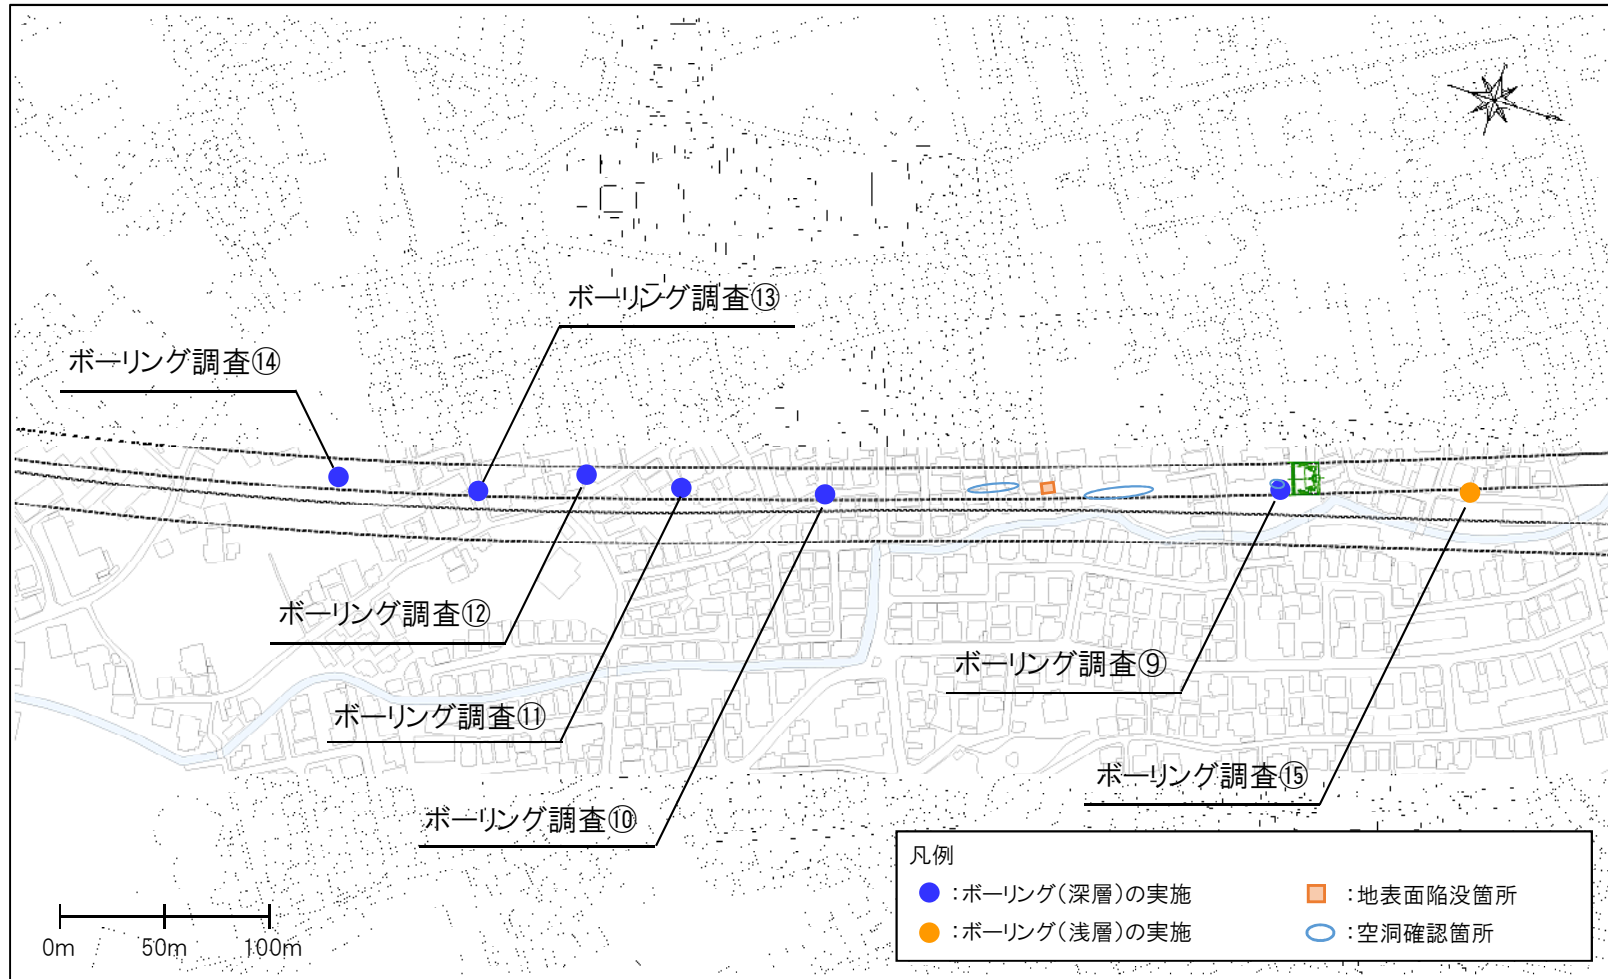
■地盤状況の調査(陥没箇所周辺と地質が類似している区間)

※地盤状況等により、ボーリング調査内容は変更する場合があります。
※ボーリング⑤⑧⑨以外では、空洞は確認されていない。

| ⑨ 16m | ⑩ 47m(完了) | ⑪ 51m(完了) | ⑫ 11m | ⑬ 12m |
| ⑭ 51m(完了) | ⑮ 10m(完了) | | | |
