地表面陥没に関する調査の進捗状況について(令和3年2月7日時点)

東京外かく環状道路(関越～東名) 本線トンネル(南行)工事現場付近において発生した地表面陥没事象に関する調査について、2月7日(日)時点の進捗をお知らせします。

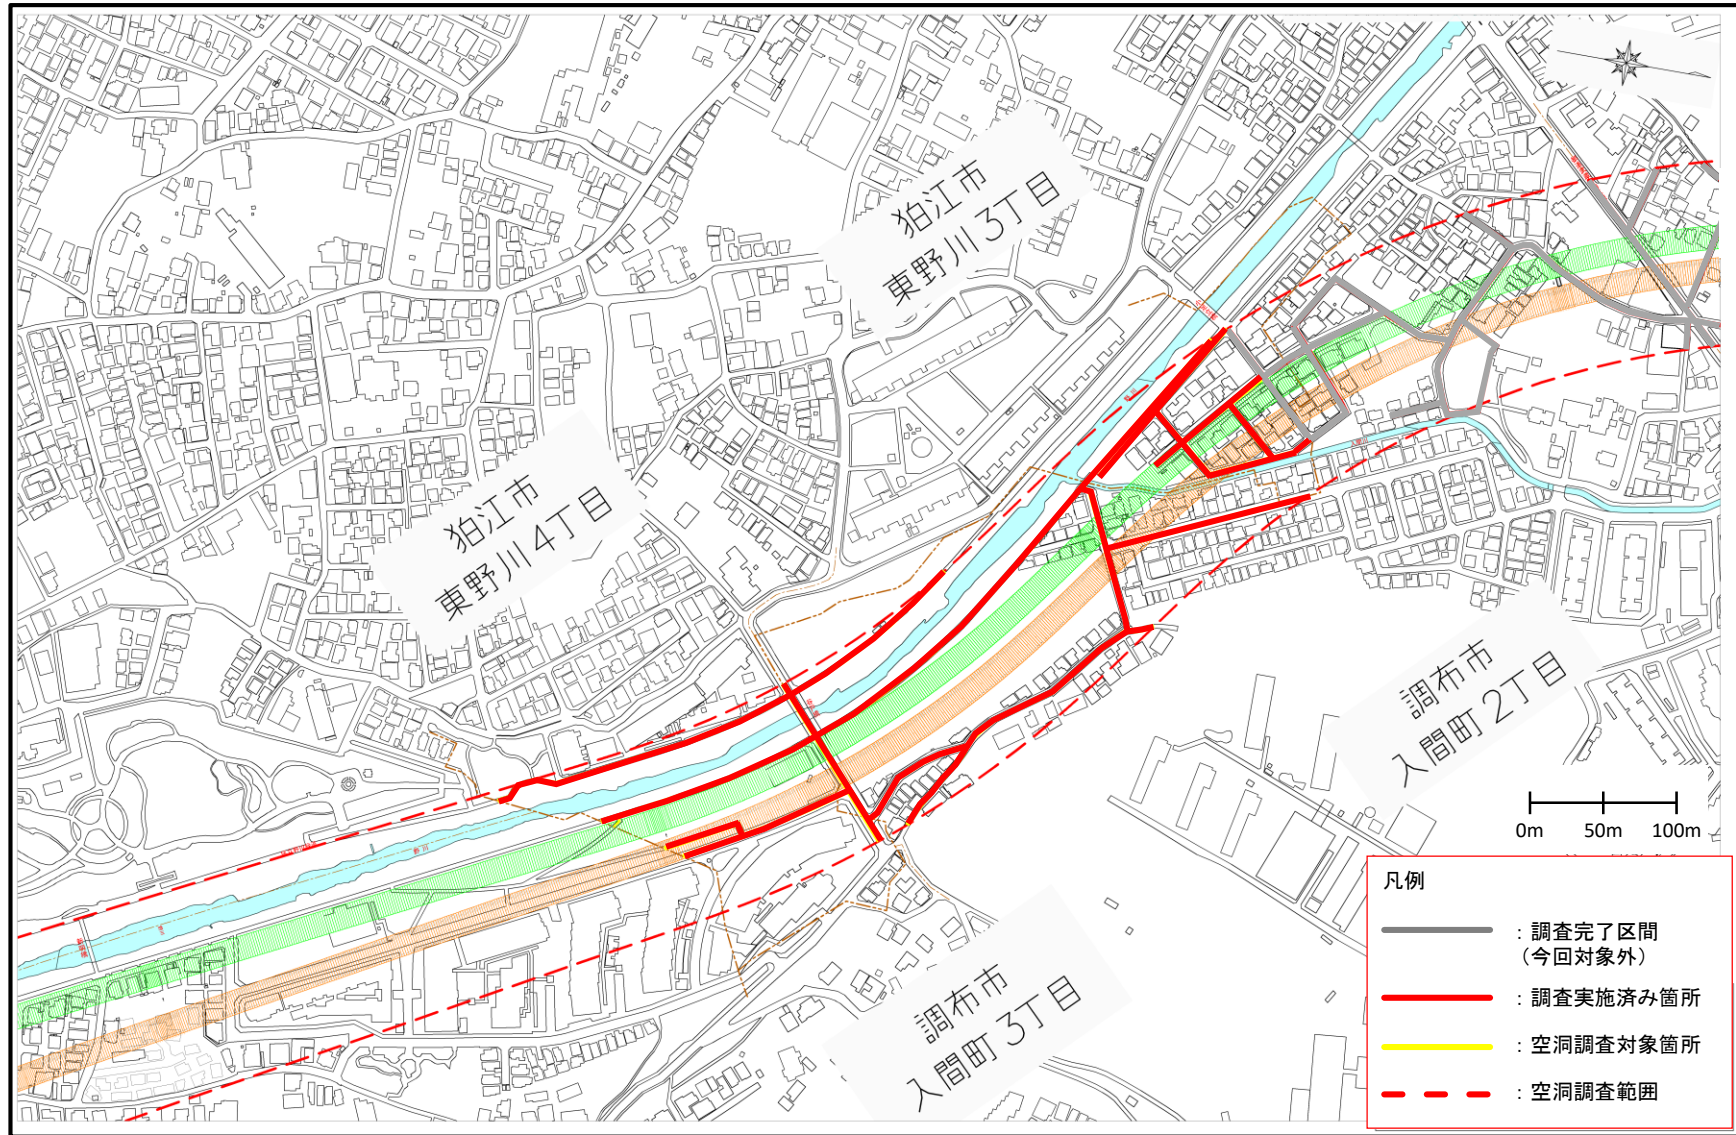
■路面空洞調査(狛江市、調布市)

約3km 調査完了(データ解析・確認中)

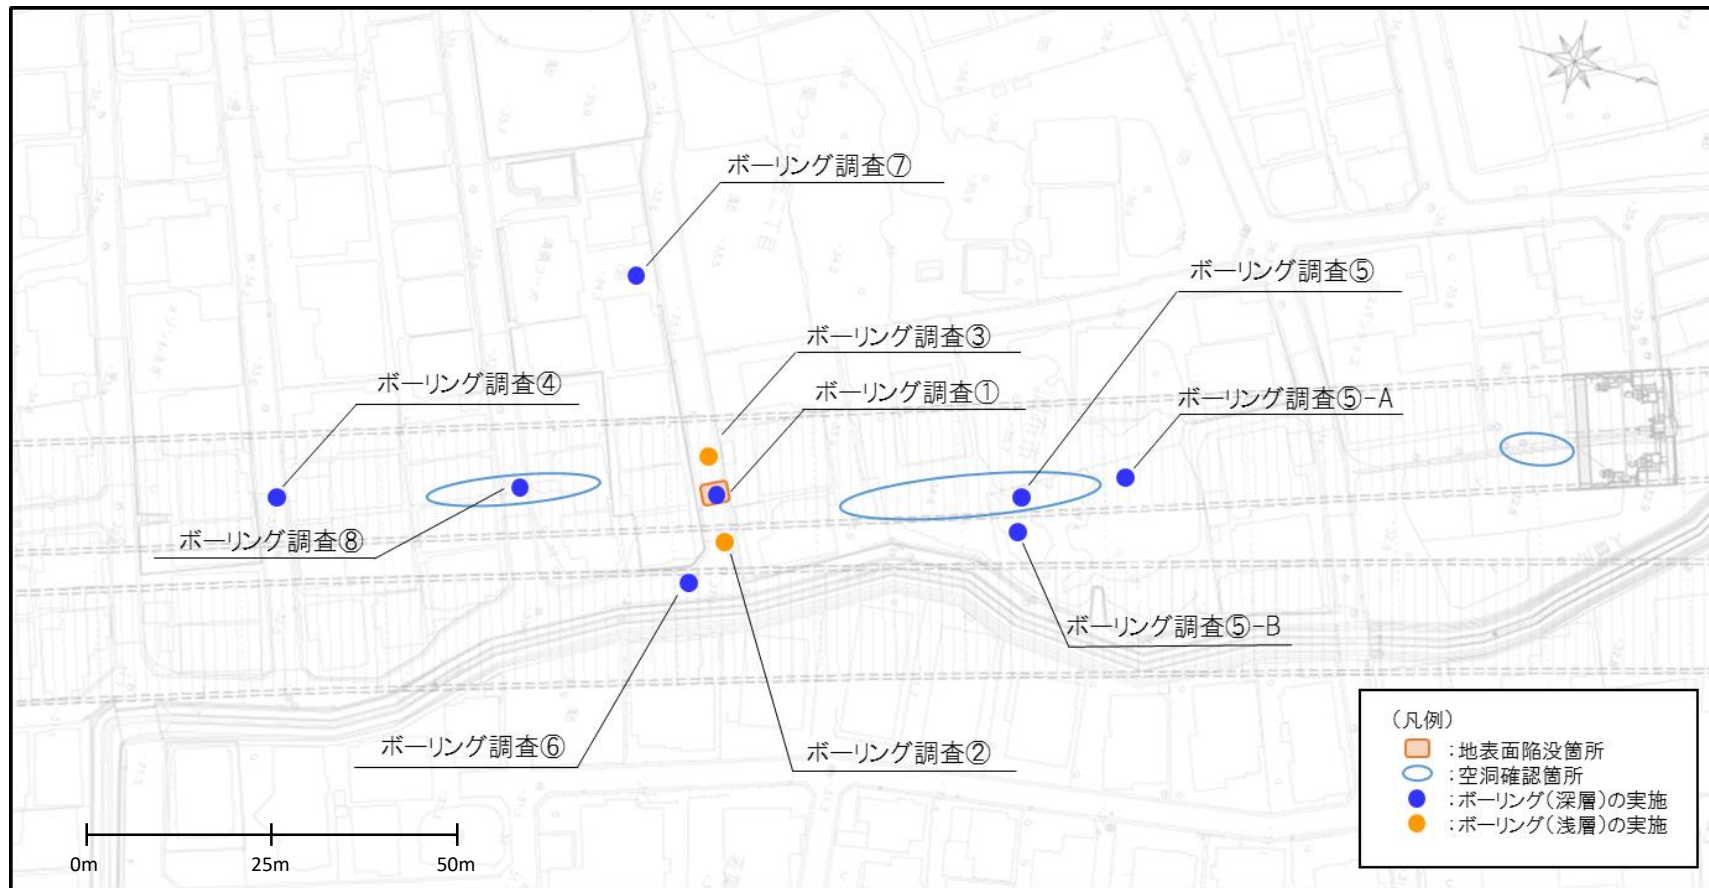
■地盤状況の調査(陥没箇所周辺)

※地盤状況等により、ボーリング調査内容は変更する場合があります。
※ボーリング⑤⑧⑨以外では、空洞は確認されていない。

| ① 46m(完了) | ② 14m(完了) | ③ 15m(完了) | ④ 47m(完了) | ⑤ 48m(完了) |
| ⑤-A 48m(完了) | ⑤-B 48m(完了) | ⑥ 46m(完了) | ⑦ 47m(完了) | ⑧ 46m(完了) |
