上信越自動車道 熊坂トンネル検討委員会

【修補工事編】

第 2 回委員会資料

東日本高速道路(株) 新潟支社
信越工事事務所

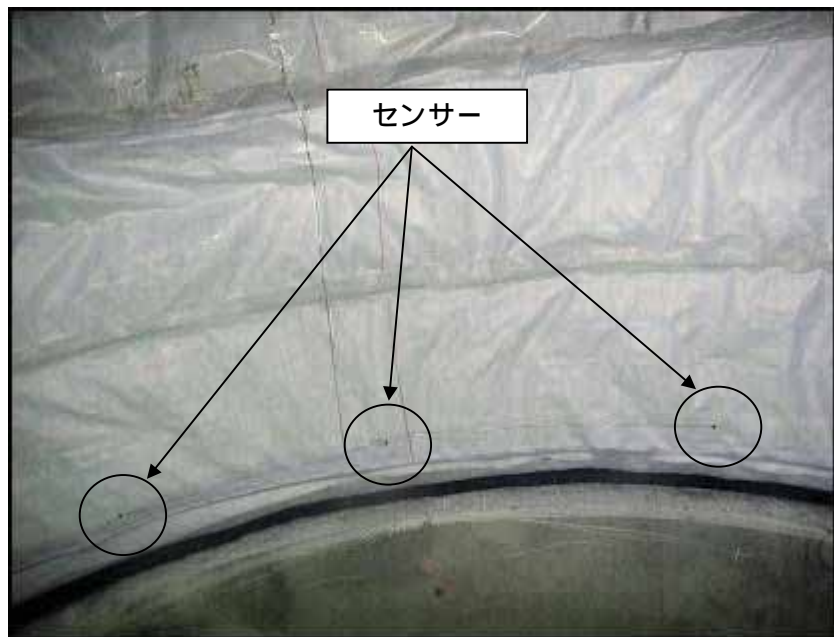
2)- コンクリート充填センサー

センサー設置状況

充填センサーをラップ側（天端・両30°の計3箇所）に設置し生コン充填を確認した。

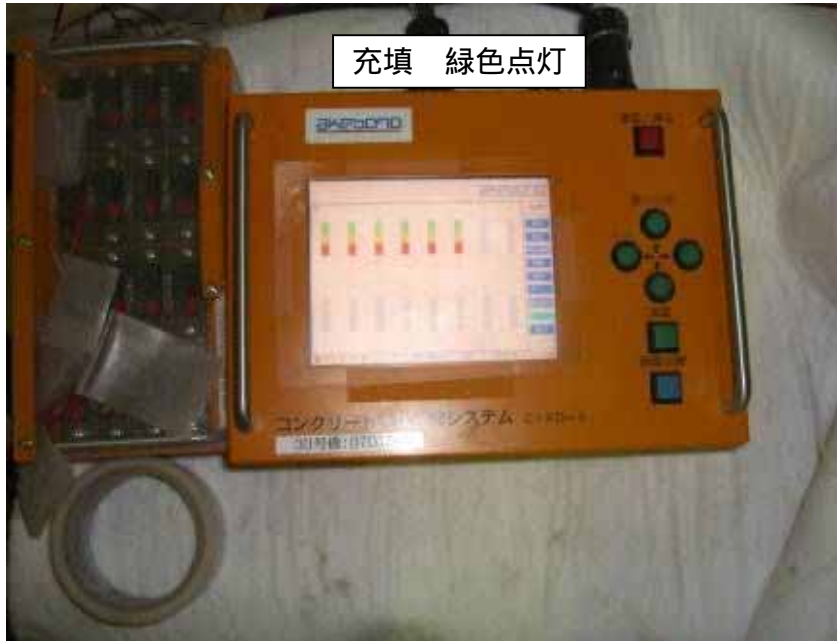
2)- コンクリート充填センサー

コンクリート充填完了確認

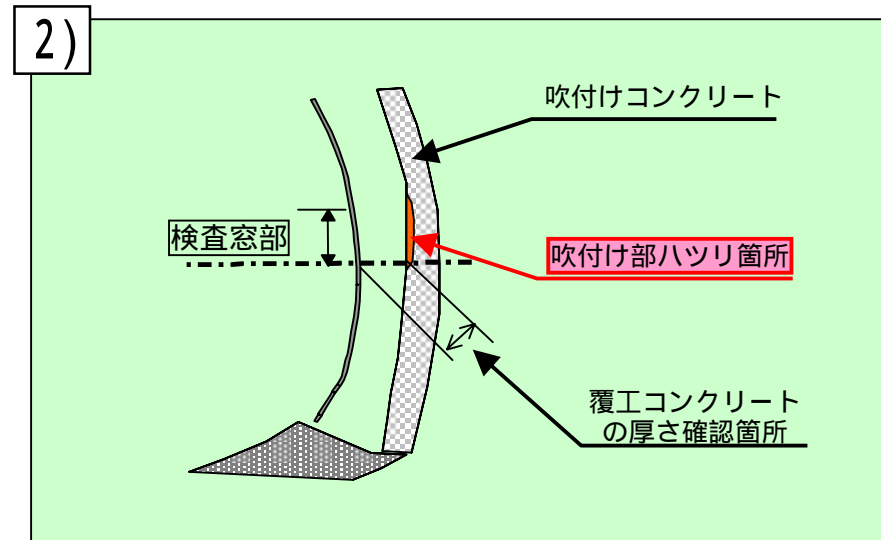
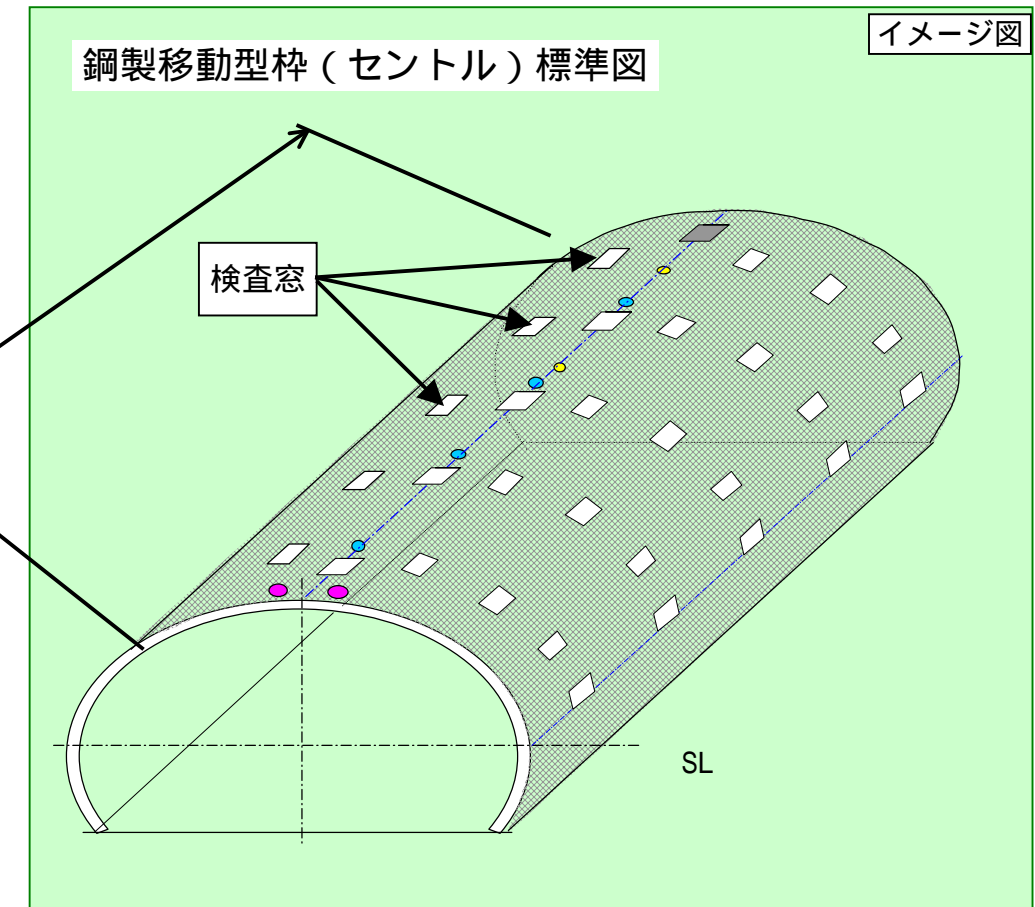
2) 検査窓部での吹付けコンクリートのハツリ

施工者（元請の現場作業所）は、監督員が型枠検査を行う箇所（検査窓部）において、覆工コンクリートの厚さ不足が生じるため、その下層にある吹付けコンクリートを削って厚さがあるようにごまかした。これにより吹付けコンクリートの厚さが確保出来なくなった。

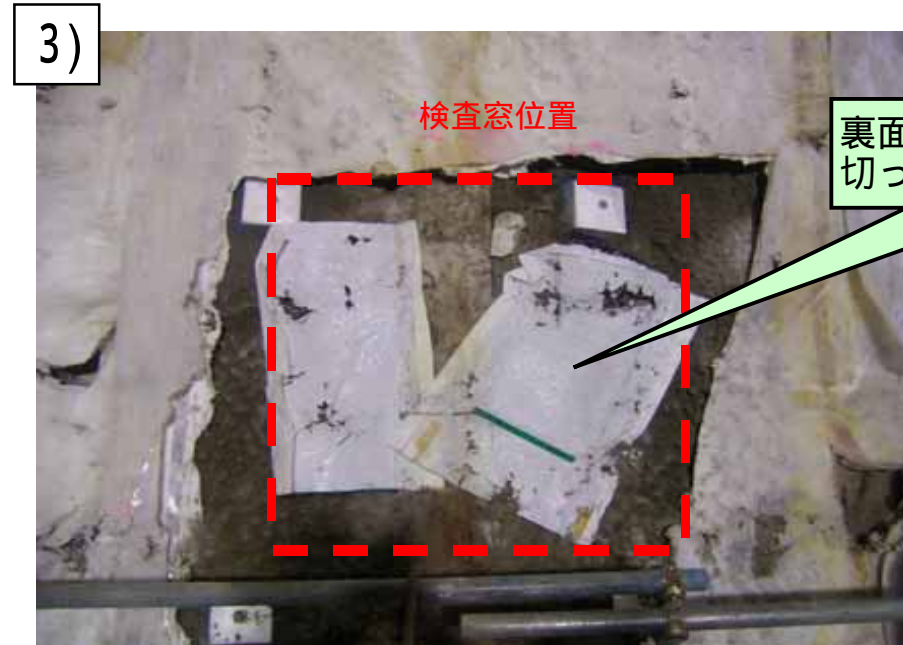
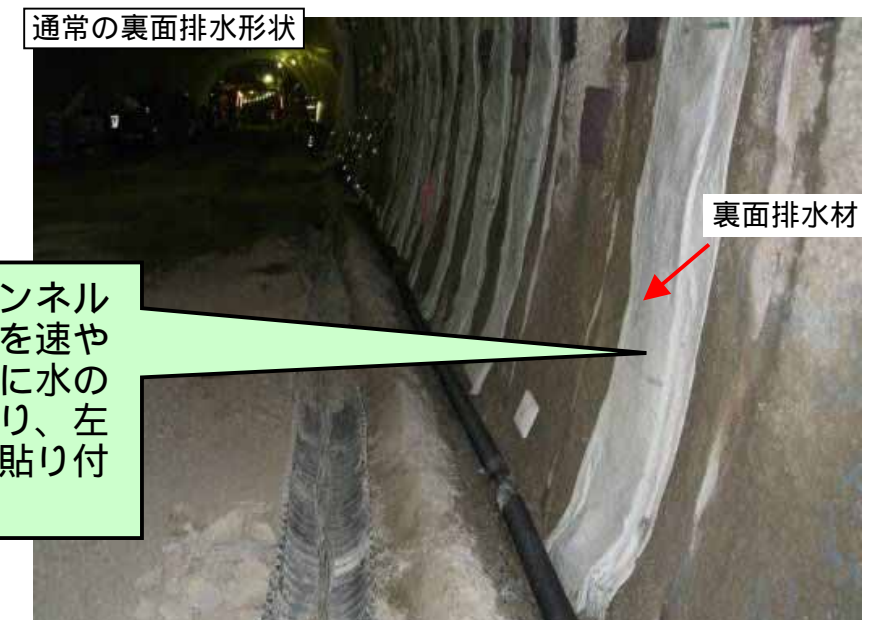
3) 裏面排水材の貼り付け

検査窓部から見える吹付けコンクリートを削っても、覆工コンクリート厚さが確保できなかったため、吹付けコンクリートに部分的（検査窓から見える範囲）に裏面排水材を貼り付け、厚さ不足をごまかした。

裏面排水材とは、トンネルの地山から出た湧水を速やかに排水させるために水の道をつける材料であり、左図のように部分的に貼り付けることは無い。

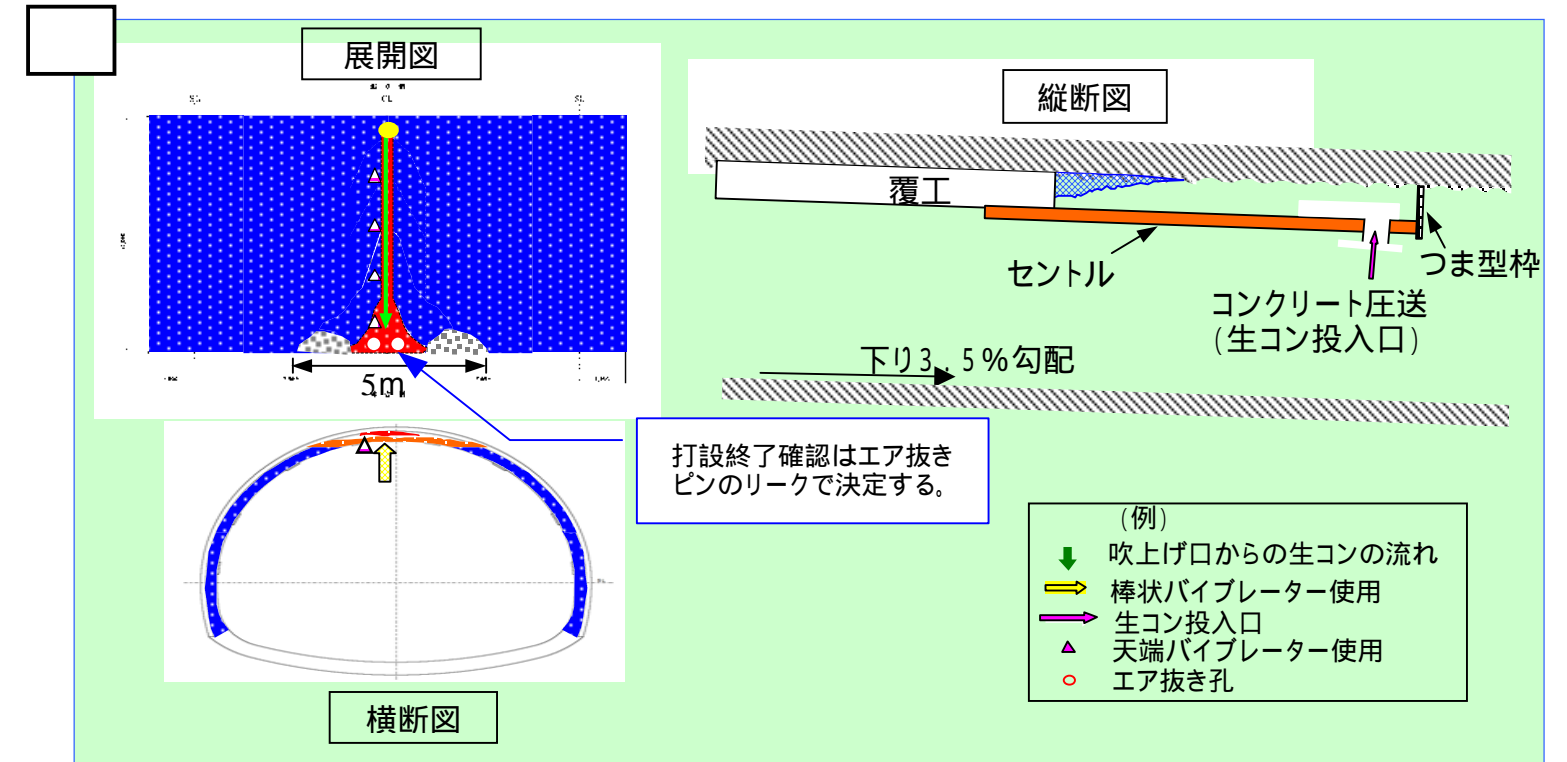
覆工コンクリートの空隙・充填不足

天端部の覆工コンクリートの打設は、天端部に設けた吹上げ口からコンクリートを圧送し、エア抜き孔からのコンクリートの流出を確認した後に打設を完了するものである。

しかし、施工者（元請の現場作業所）は、一部の区画において打設時に天端部分にコンクリートが、完全に充填されているかを十分確認せずにコンクリートの圧送を中止したため、空隙が発生したものの。

又、施工者（元請の現場作業所）は、空隙の発生について監督員への報告を行わず、また承諾を得ずに空隙の充填を行った。

更に、承諾を得ずに充填を行ったものの、一部の箇所においては充填が不完全であった。
