(1) 委員会での審議事項及びスケジュール

委員会での審議事項及びスケジュール

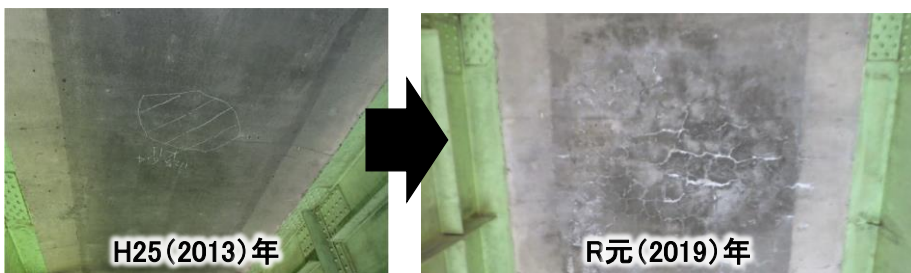
※H26(2014)年度時点の累計凍結防止剤散布量:約864t/km

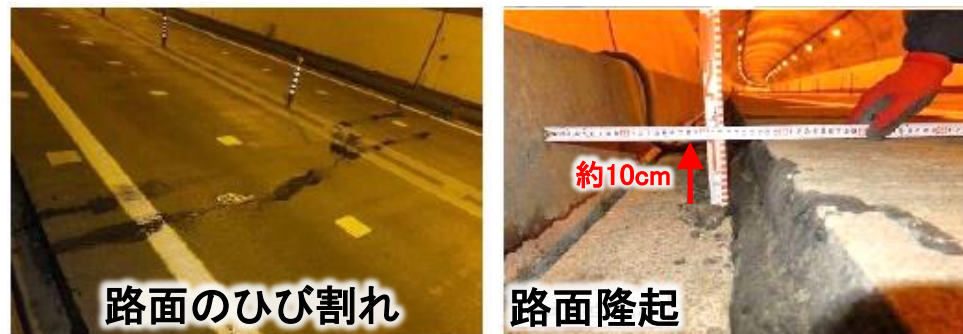
暫定2車線区間(優先整備区間)の長期通行止めを避けるため、4車線化を先行した後に施工予定。

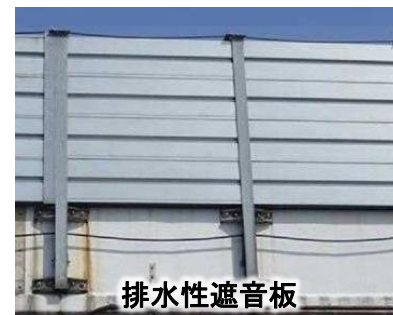
排水箇所が少なく、底部に水が溜まり腐食しやすい

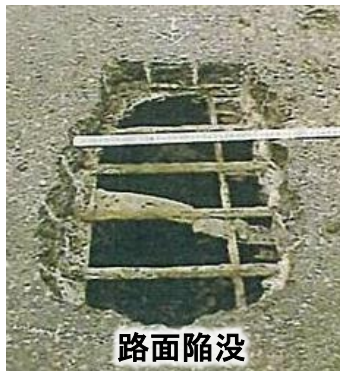
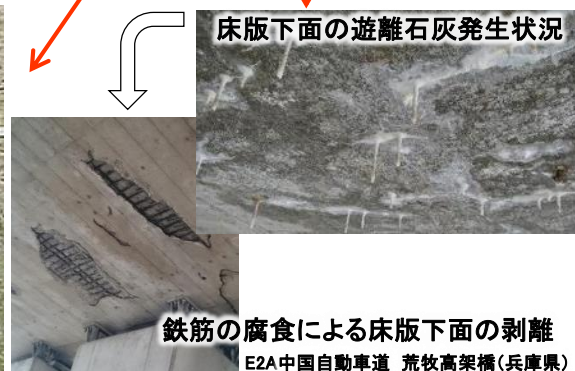
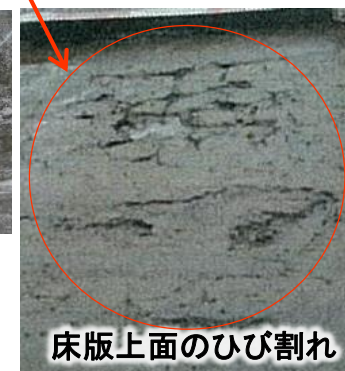
定期点検や更新事業の実施等により得られた新たな知見

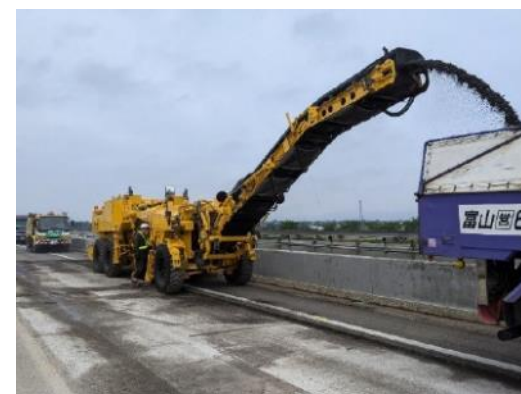
- 舗装切削の衝撃により床版表面に微細ひび割れが発生。
- さらに、水が浸透することで床版が脆弱化し、舗装路面の損傷が発生。場合によっては、局部的な路面陥没が発生。
- また、中空床版では路面のひび割れからの漏水により、中空部に凍結防止剤等を含む水が滞水し、経年により床版下面鉄筋まで塩化物イオンが到達。鉄筋腐食によりコンクリートの剥離・剥落が発生。
- 既に発生している床版の劣化程度、施工性、工事に伴う社会的影響等を踏まえた修繕・更新計画を立案することが重要。

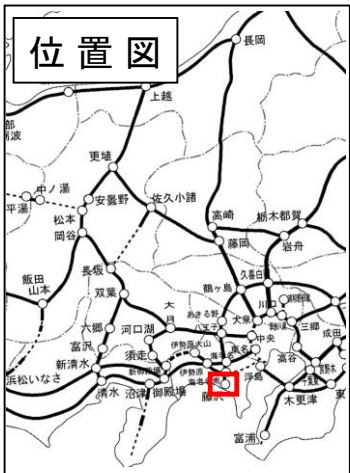
^{こうづ} 国府津IC ~ ^{たちばな} 橋IC間下り線、橋長5,685m、S46(1971)年開通、50年経過

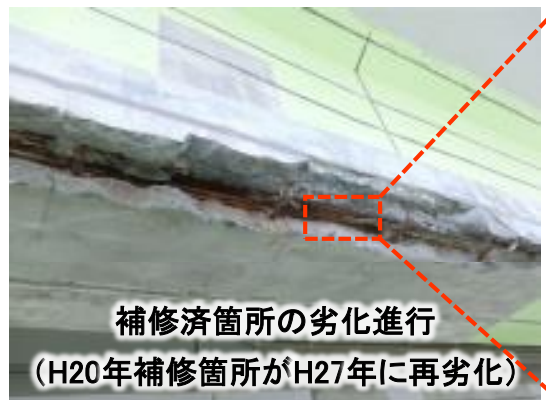
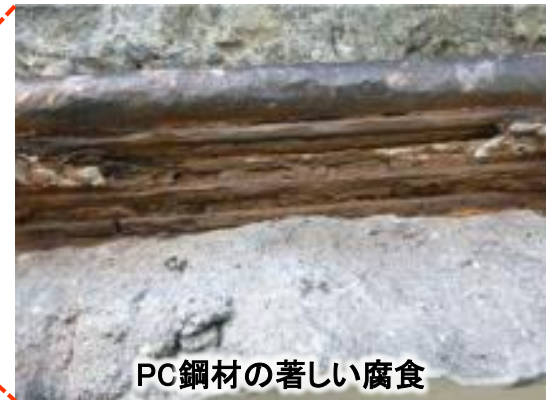
定期点検や更新事業の実施等により得られた新たな知見

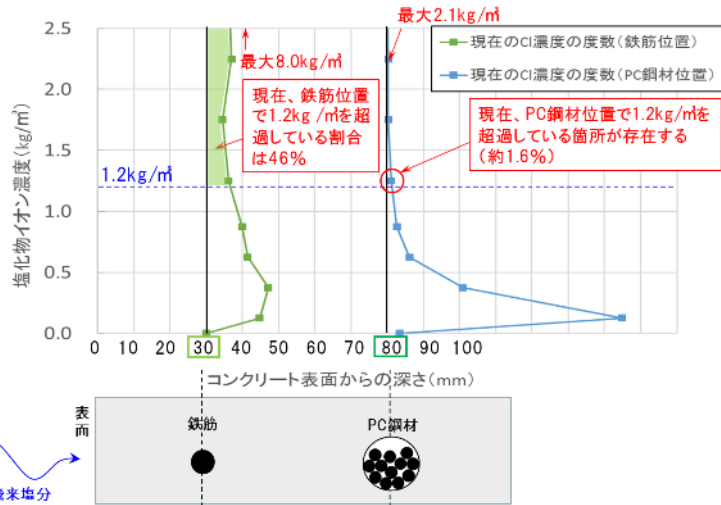
高速道路における鉄筋及びPC鋼材位置における塩化物イオン濃度の分布(373データ)

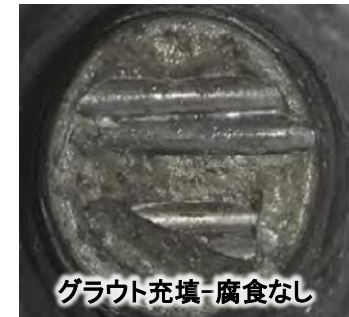
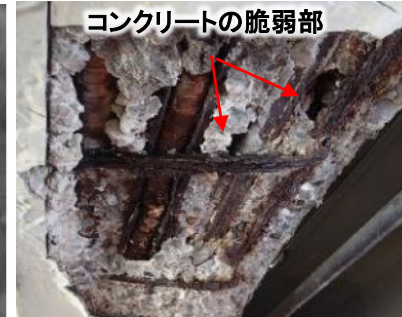
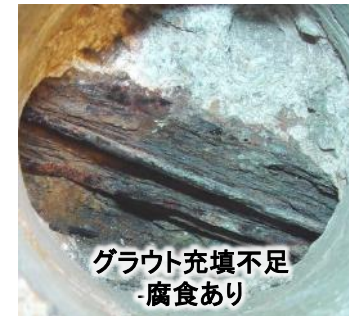
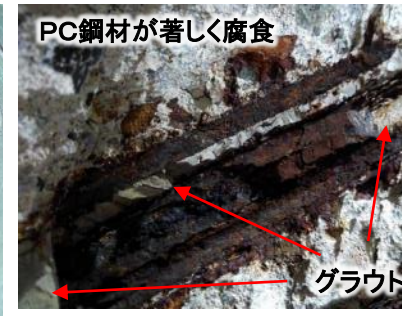
定期点検や更新事業の実施等により得られた新たな知見

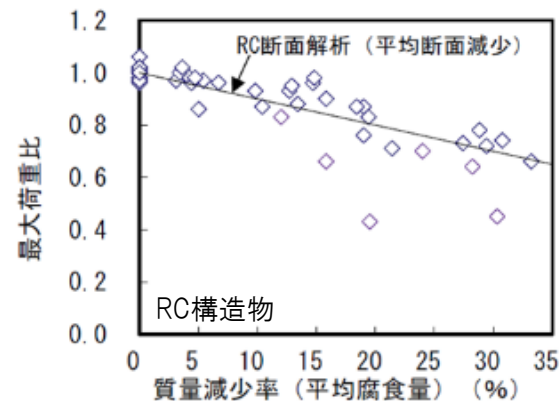
山本ら：腐食ひび割れ幅を利用した鉄筋腐食RC部材の詳細調査要否の判定手法に関する検討、コンクリート構造物の補修補強アップグレード論文報告集 第18巻 2018.10

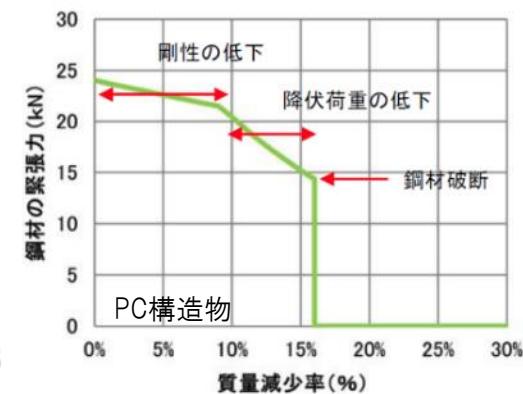
陸ら：腐食したPCより線の機械的性質とプレテンションPC梁の残存耐力の評価、第21回プレストレストコンクリートの発展に関するシンポジウム、プレストレストコンクリート工学会、2012.10

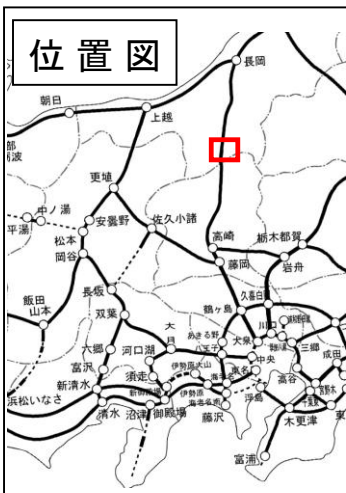
^{みなかみ} ^{ゆざわ}
【水上IC～湯沢IC間下り線、S60(1985)年開通、36年経過】

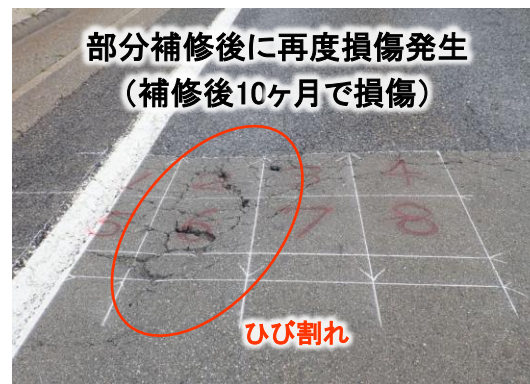
定期点検や更新事業の実施等により得られた新たな知見

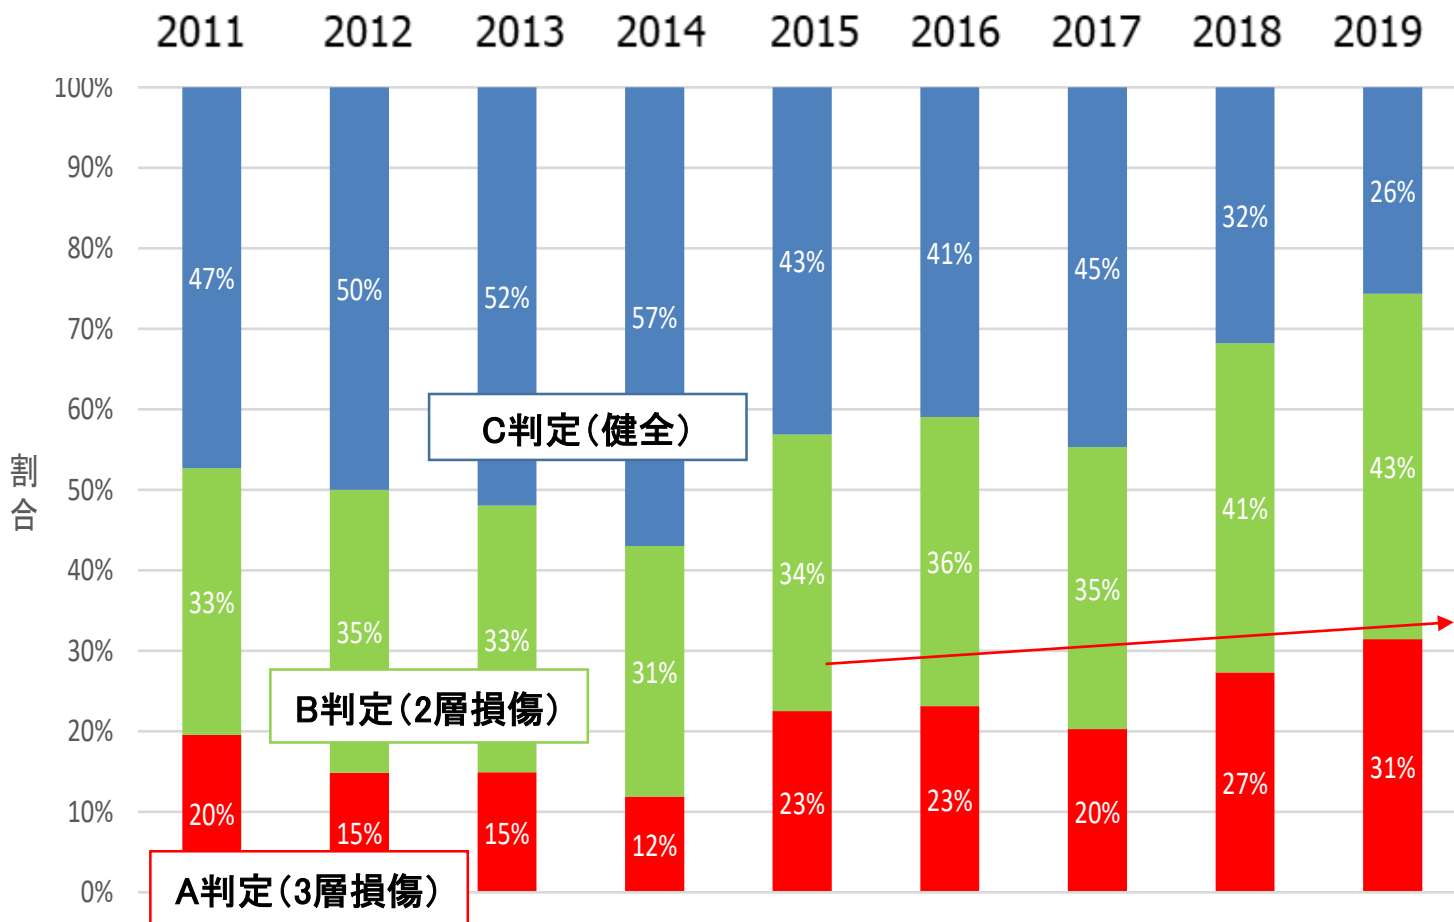
※2011～2019年度：路線数59 箇所数24,808 データ数 58,808

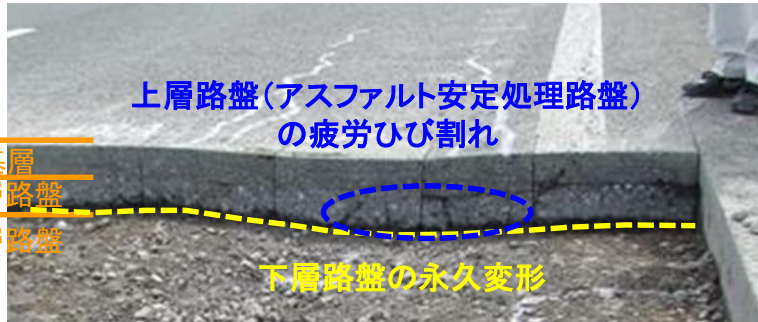
➢ 上層路盤や下層路盤の損傷を確認(顕在化)

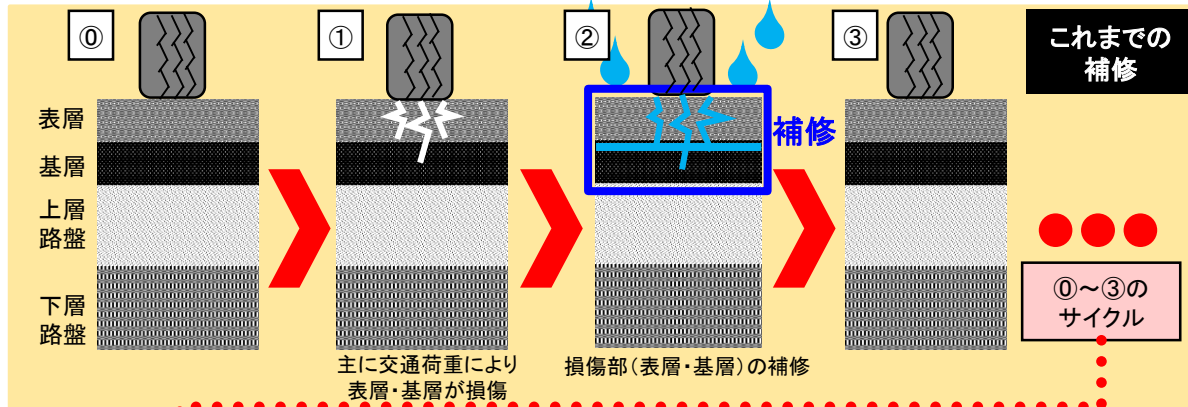
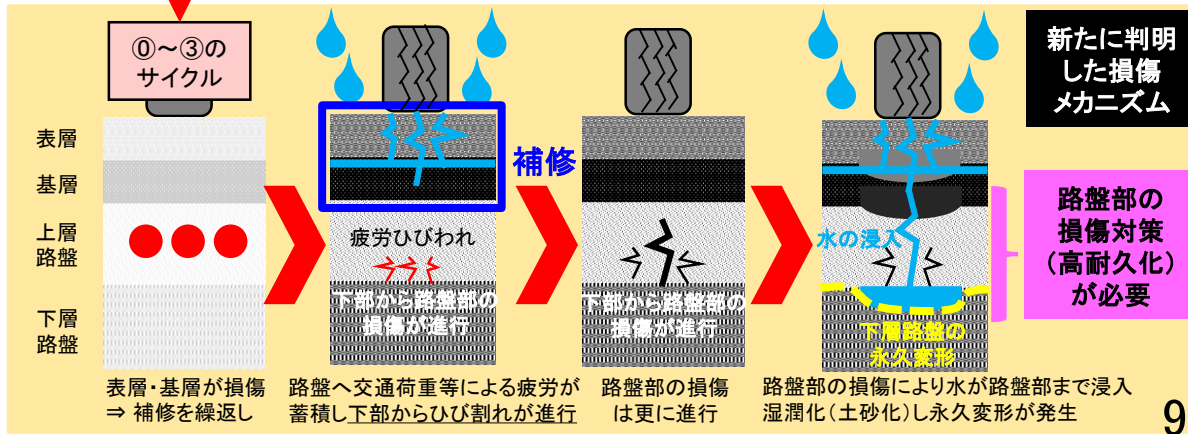
定期点検や更新事業の実施等により得られた新たな知見

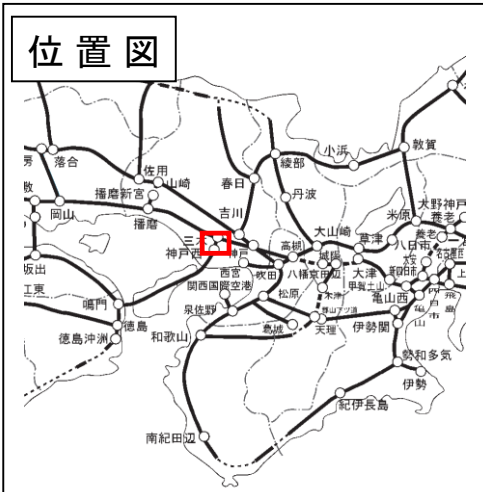
^{みき}【三木JCT～^{こうべにし}神戸西IC間上下線、対策区間224m、H10(1998)年開通、23年経過】

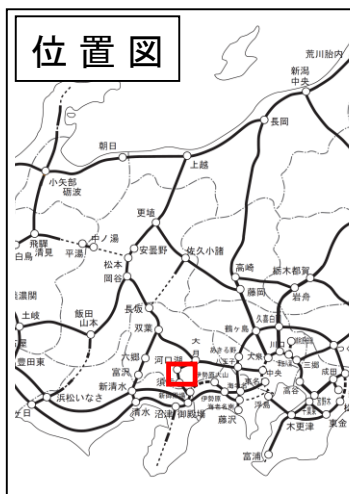
【^{ふじよしだ}富士吉田IC～^{すばしり}須走IC間上下線、対策区間9.5km、S61(1986)年開通、35年経過】

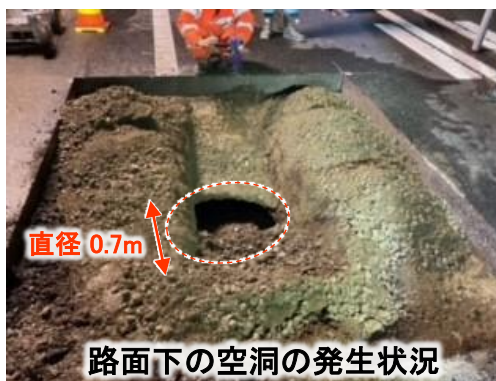
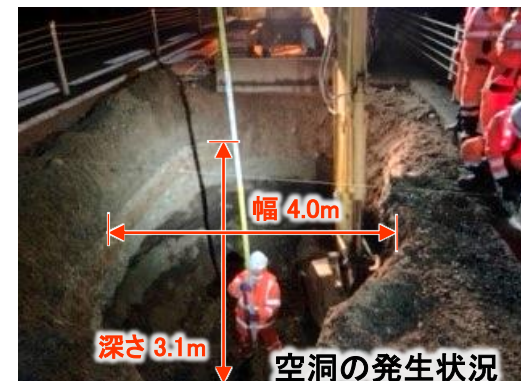
空洞の充填等の部分的補修等を繰り返し実施
