# 地表面陥没に関する調査の進捗状況について(令和2年12月6日時点)

東京外かく環状道路(関越～東名) 本線トンネル(南行)工事現場付近において発生した地表面陥没事象に関する調査について、12月6日(日)時点の進捗をお知らせします。

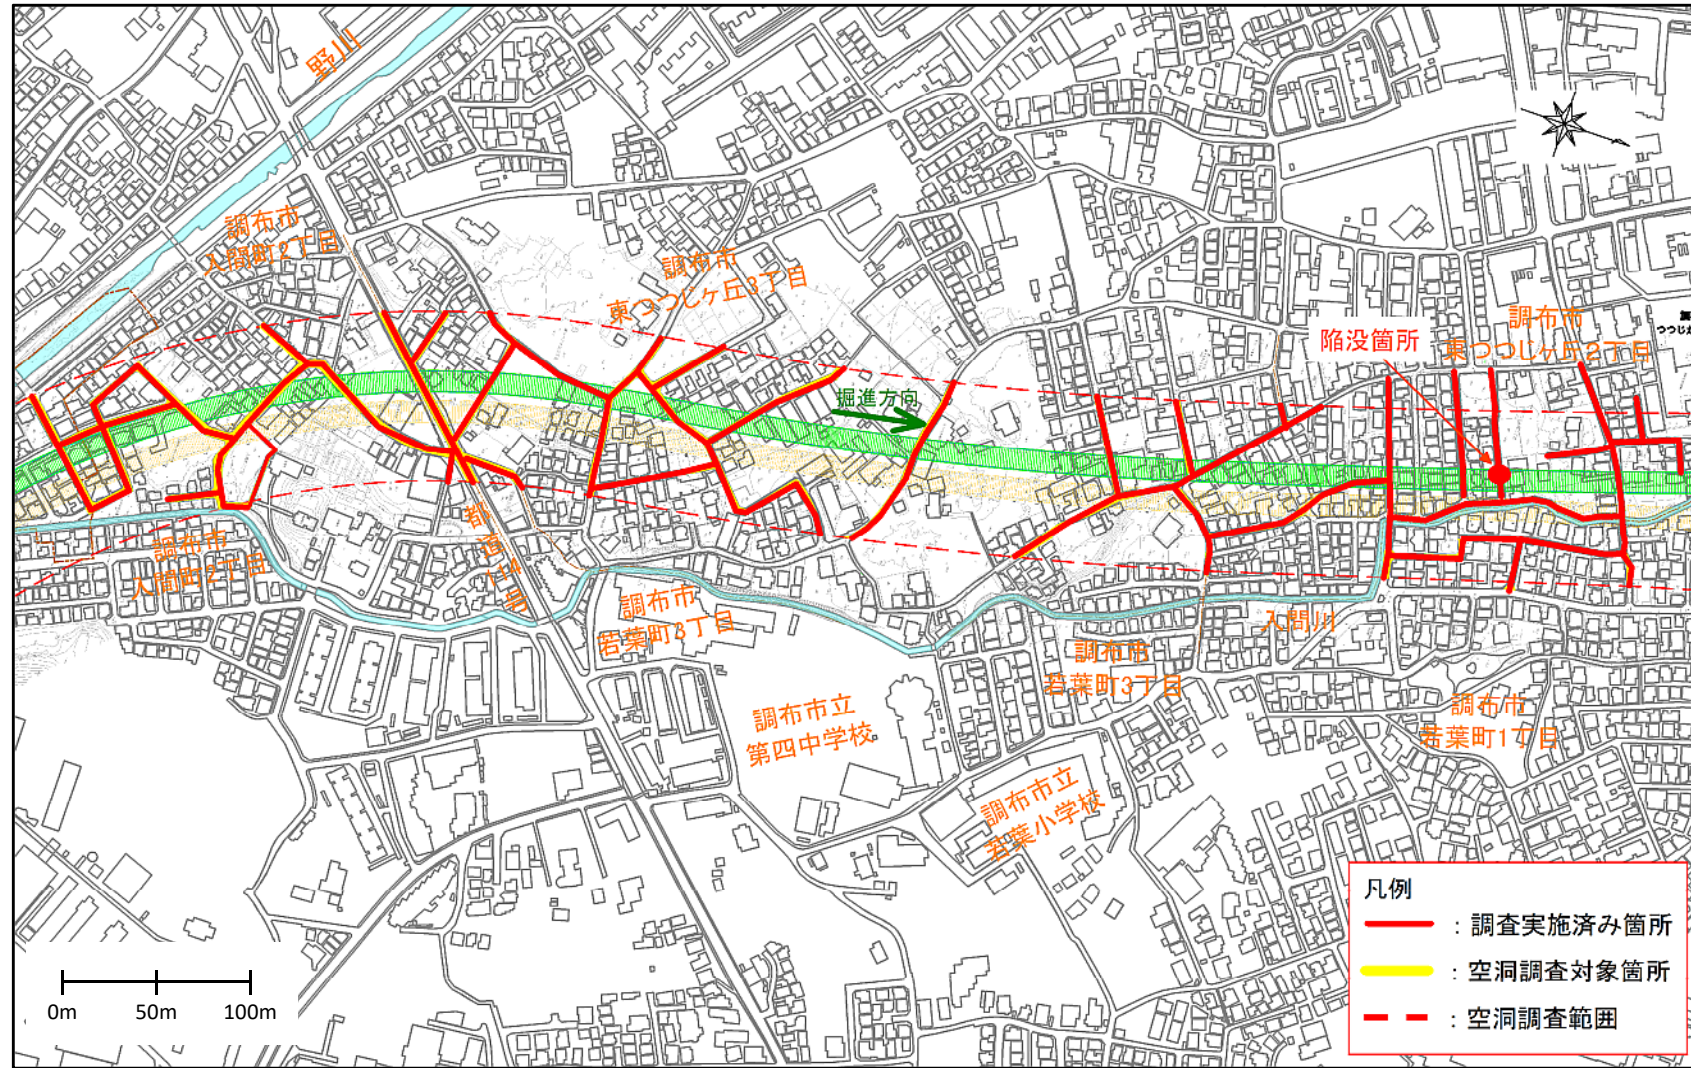
## ■路面空洞調査(調布市)

約4km 調査完了(データ解析・確認中)

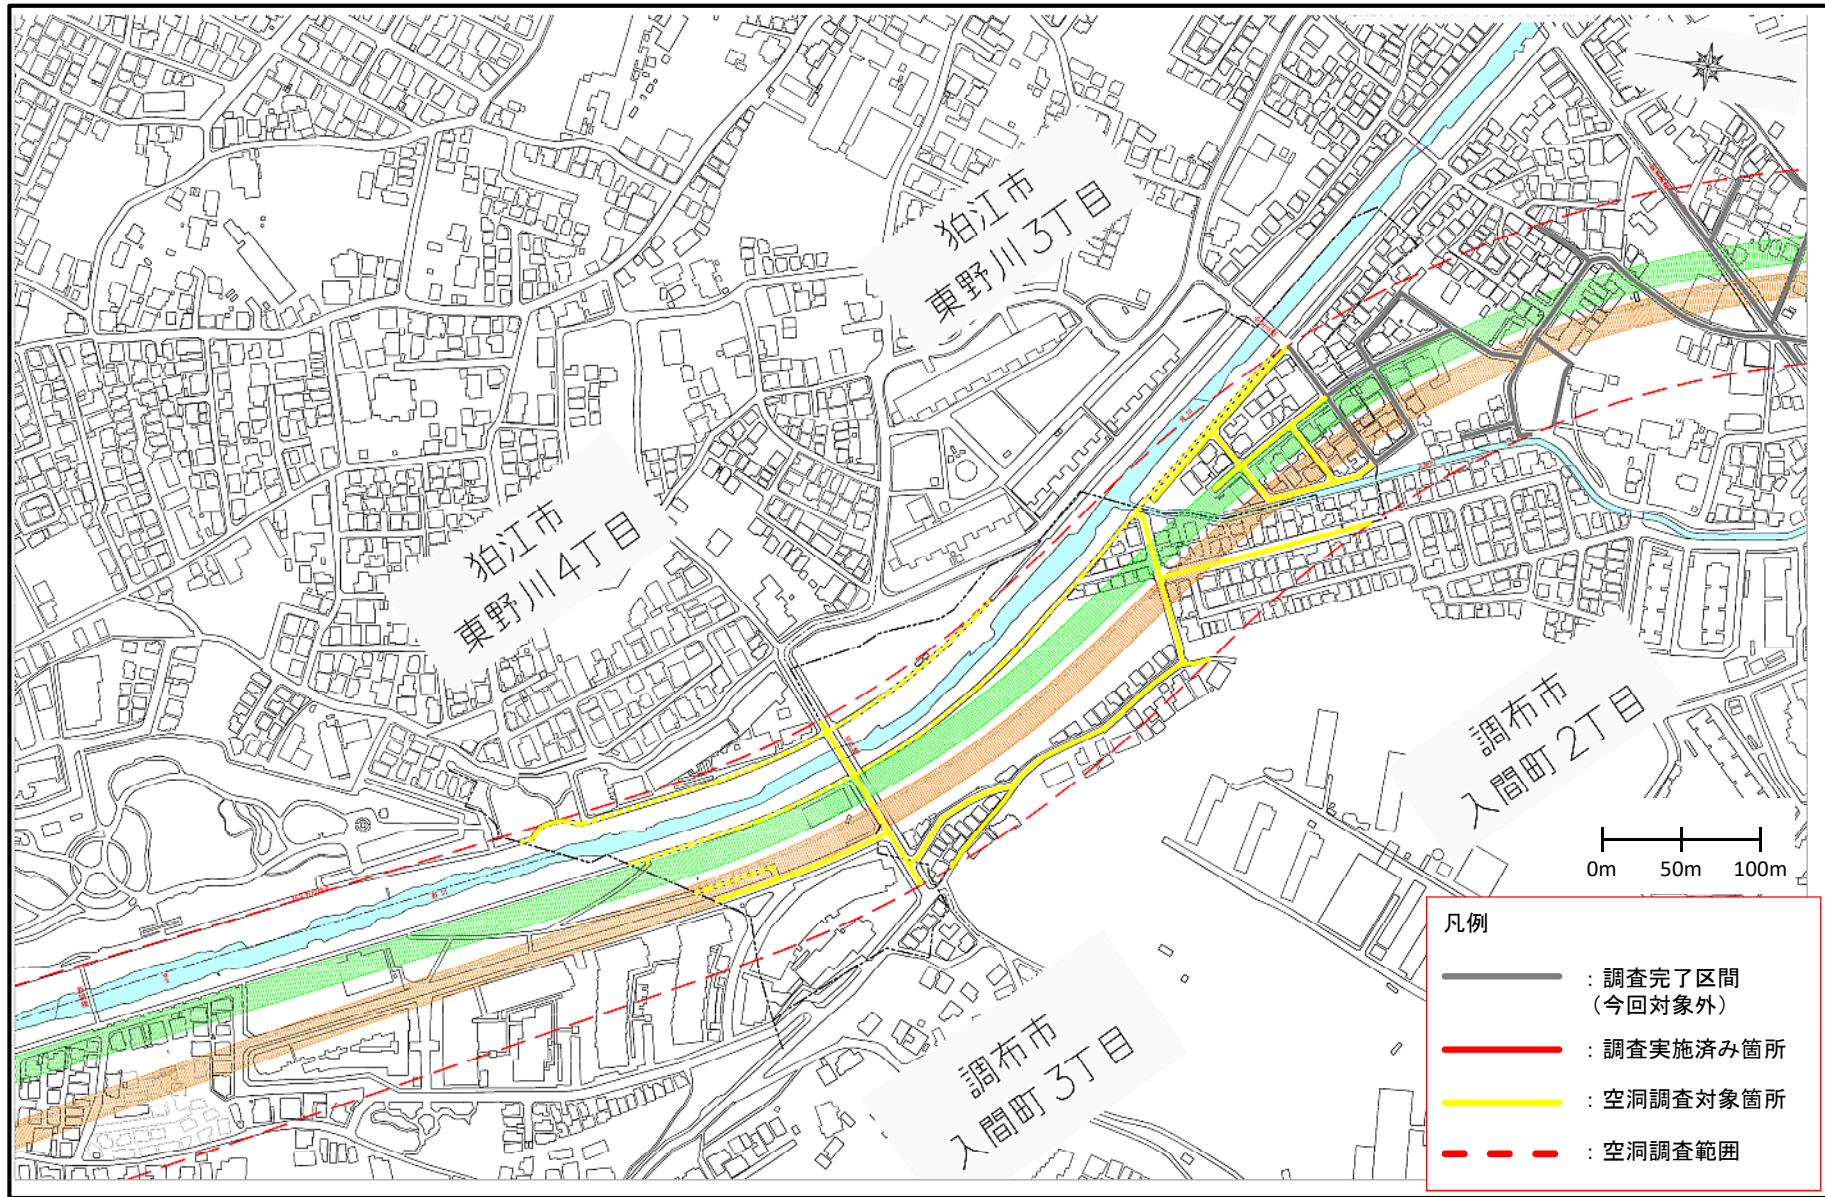
## ■路面空洞調査(狛江市、調布市)

約0km/約3km(調査準備中)

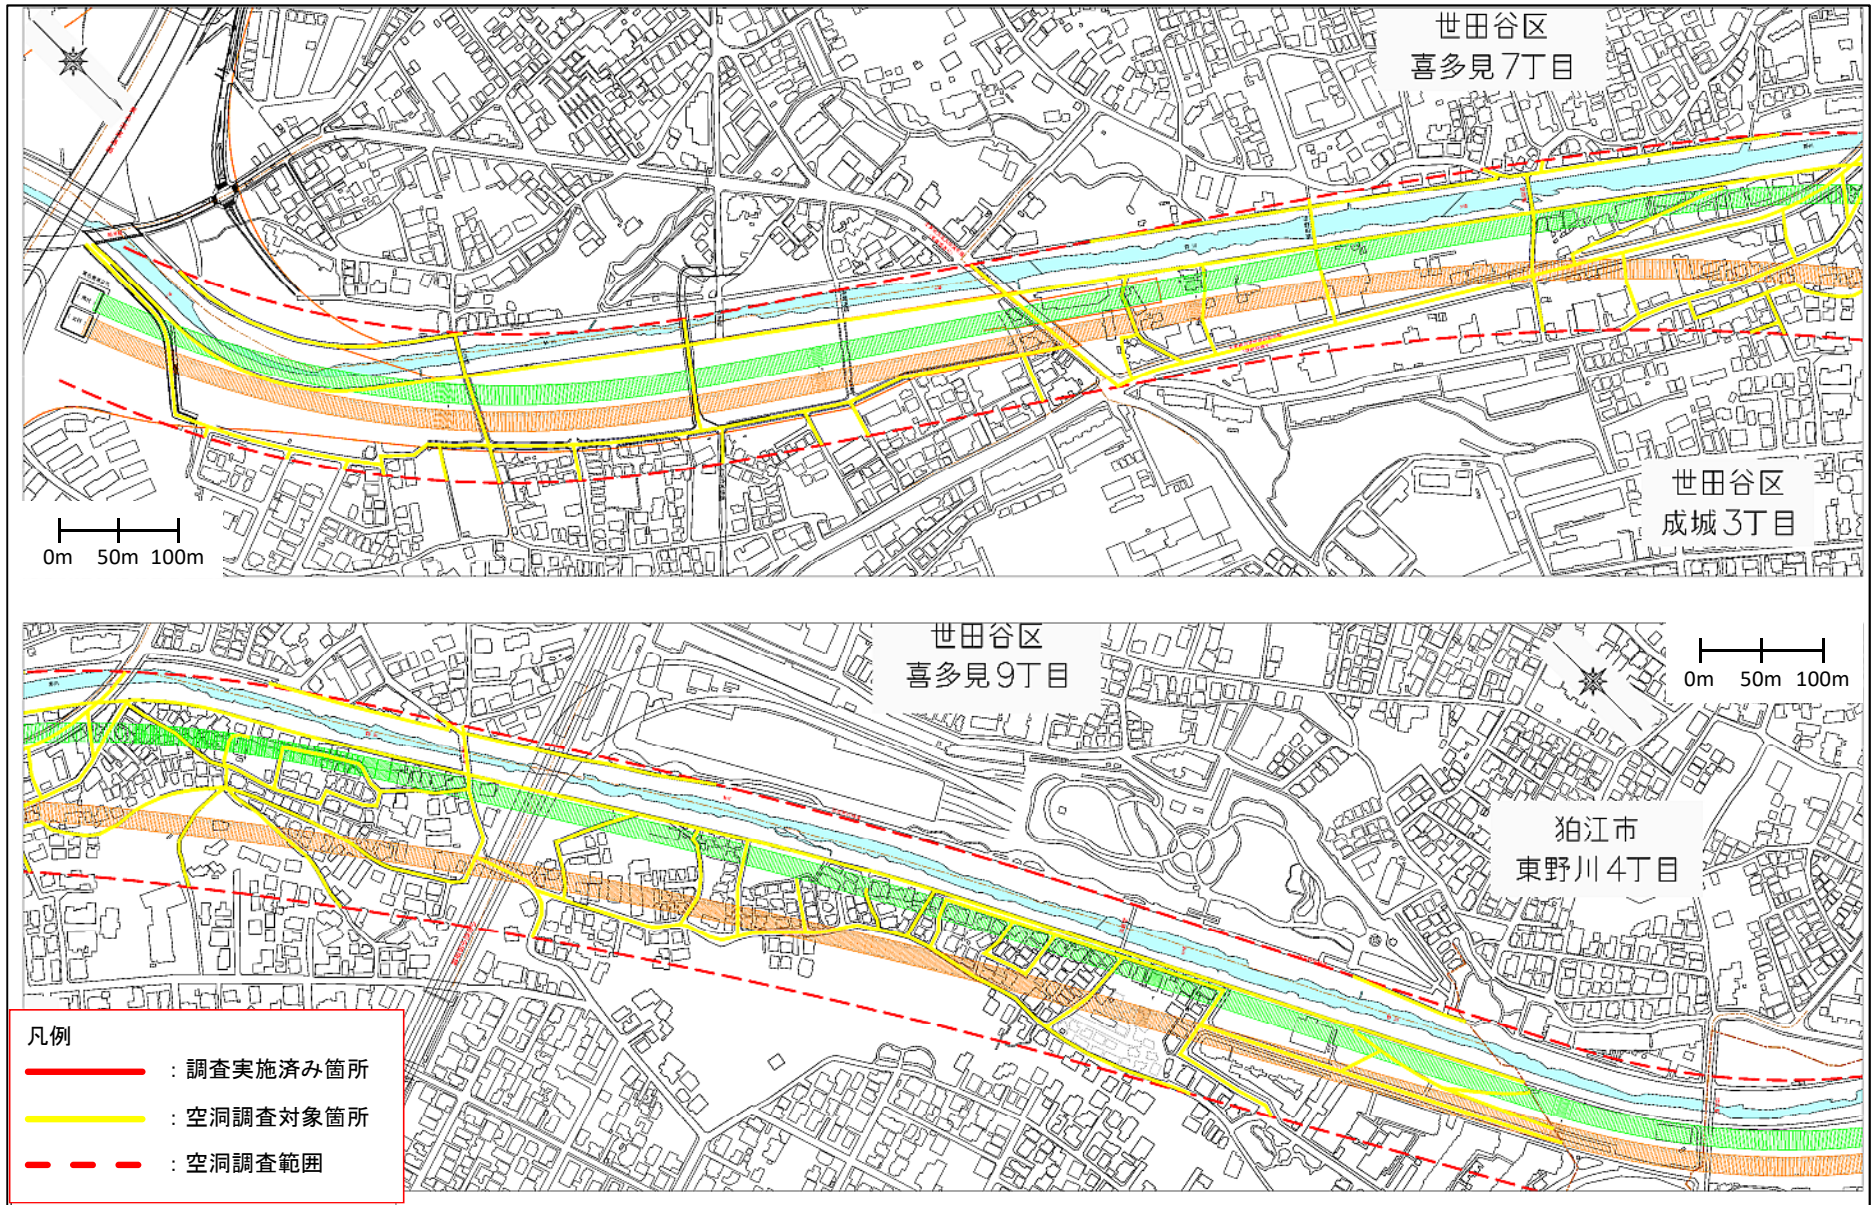
## ■路面空洞調査(世田谷区)

約0km／約13km(調査準備中)

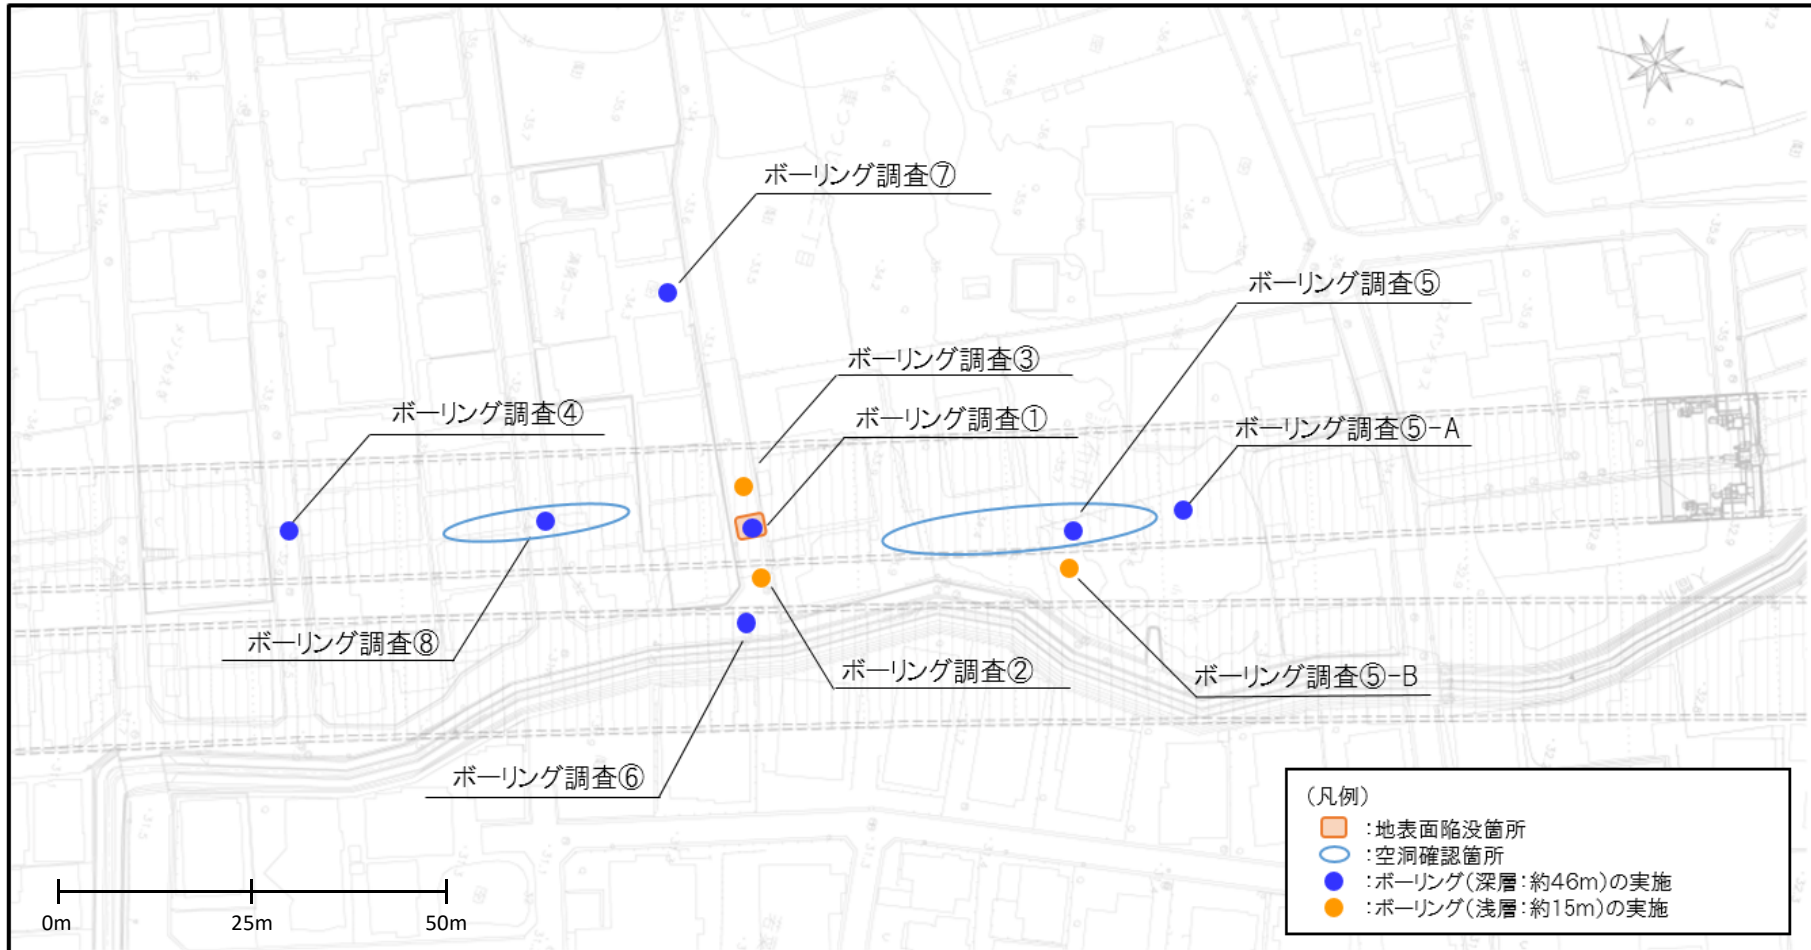
## ■地盤状況の調査

※地盤状況等により、ボーリング調査内容は変更する場合があります。  
※ボーリング⑤⑧以外では、空洞は確認されていない。

| ① 46m(完了) | ② 14m(完了) | ③ 15m(完了) | ④ 47m(完了) | ⑤ 46m(完了) |
| ⑤-A 48m(完了) | ⑤-B 準備中 | ⑥ 46m(完了) | ⑦ 47m(完了) | ⑧ 7m |

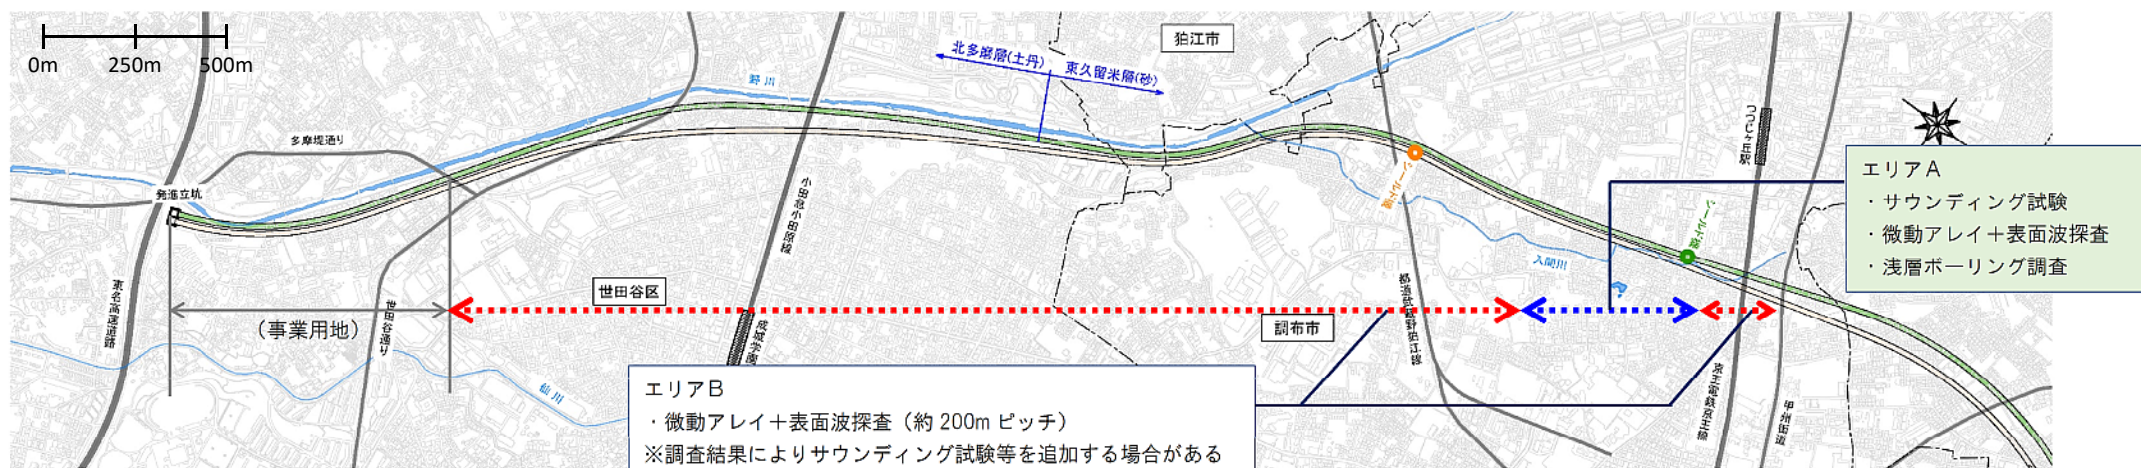
平面図

### ・陥没箇所周辺と地質が類似している区間(エリアA)

サウンディング試験  
物理探査(微動アレイ探査+表面波探査)  
浅層ボーリング調査

実施中  
実施中  
関係機関と協議中

### ・その他区間(エリアB)

物理探査(微動アレイ探査、表面波探査) 準備中
