# 地表面陥没に関する調査の進捗状況について(令和3年1月17日時点)

東京外かく環状道路(関越～東名) 本線トンネル(南行)工事現場付近において発生した地表面陥没事象に関する調査について、1月17日(日)時点の進捗をお知らせします。

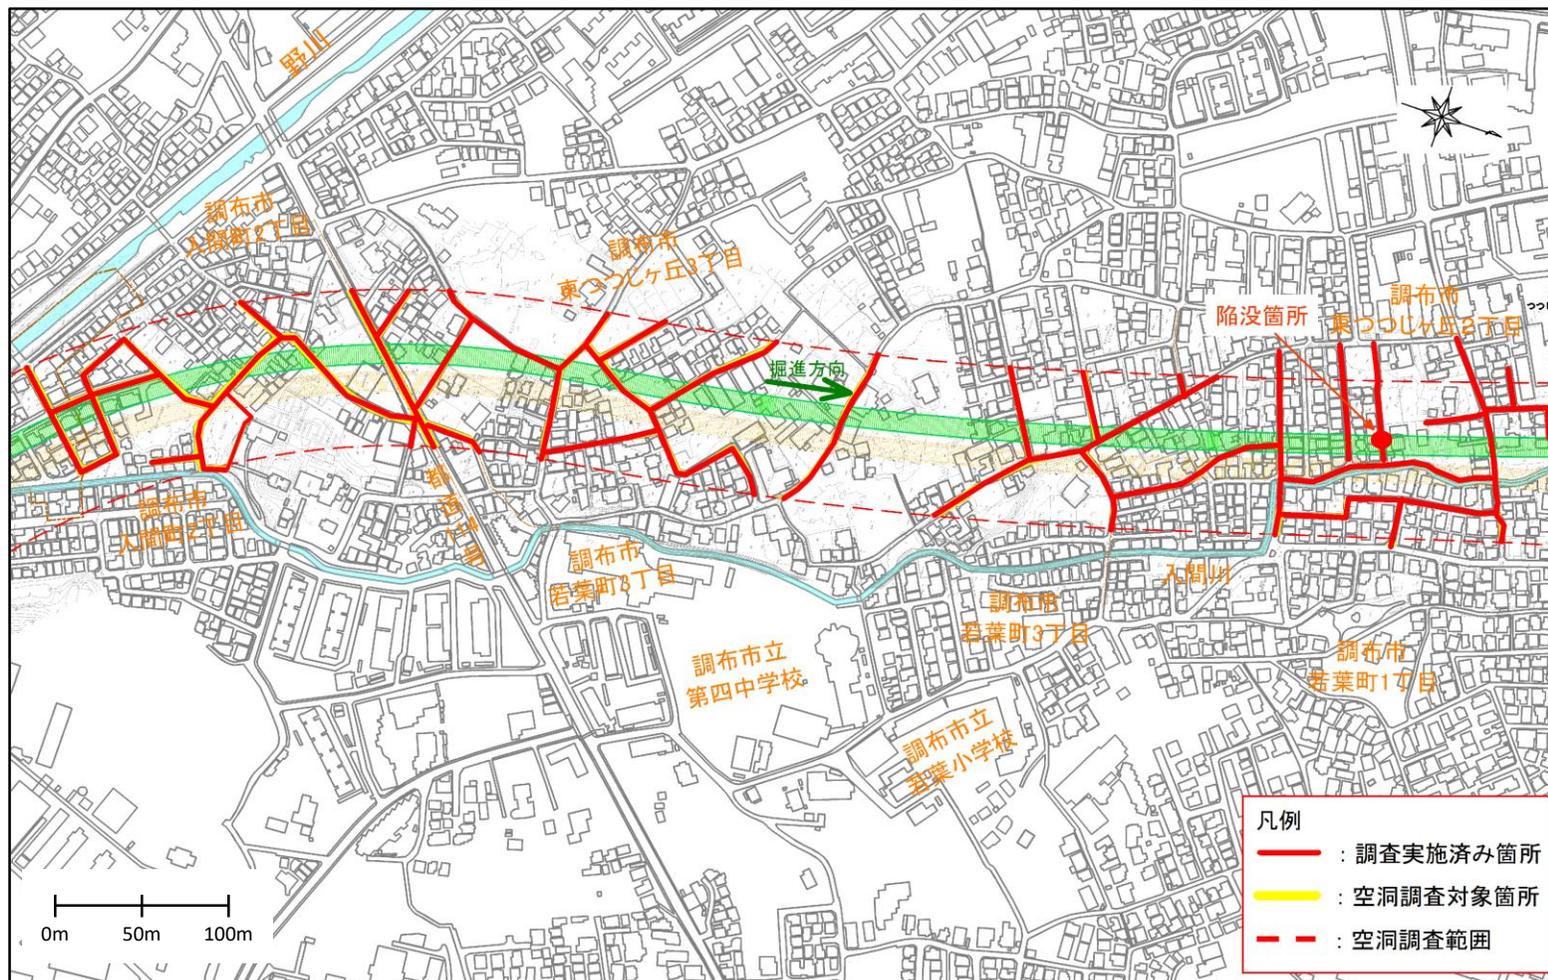
## ■路面空洞調査(調布市)

約4km 調査完了(データ解析・確認中)

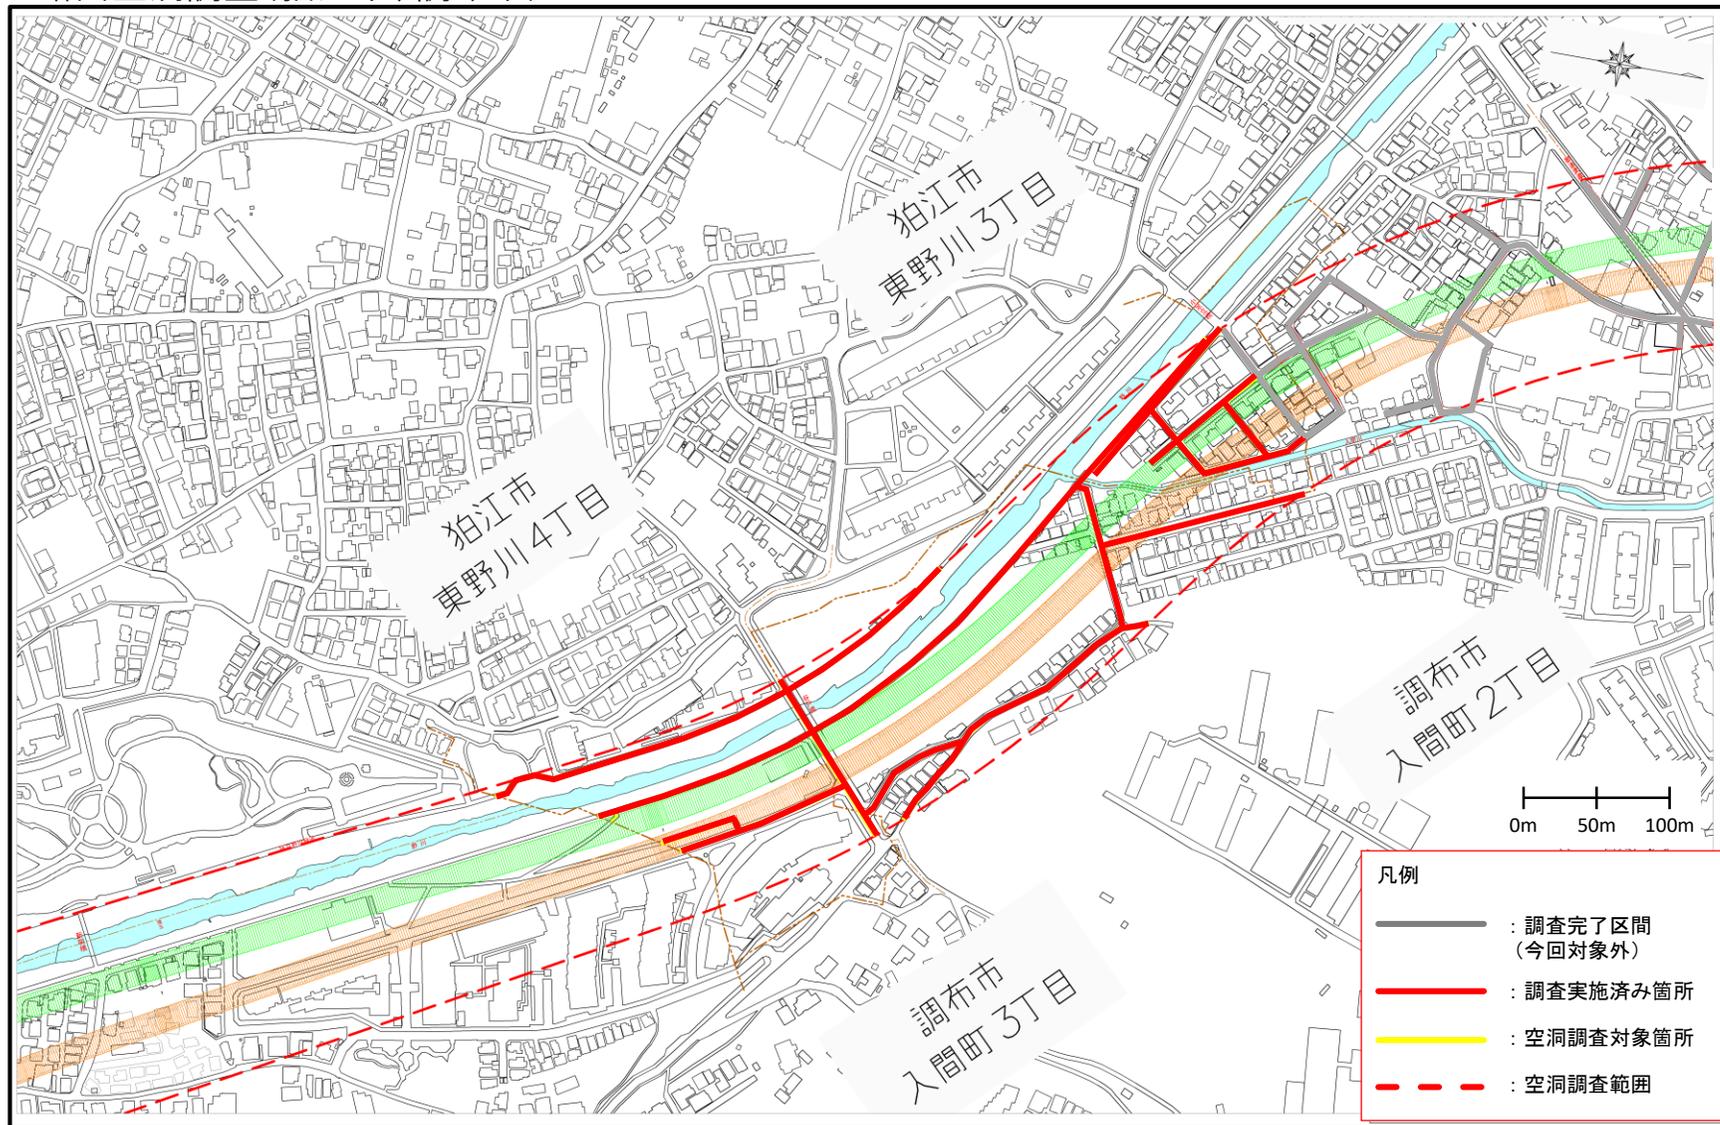
## ■路面空洞調査(狛江市、調布市)

約3km 調査完了(データ解析・確認中)

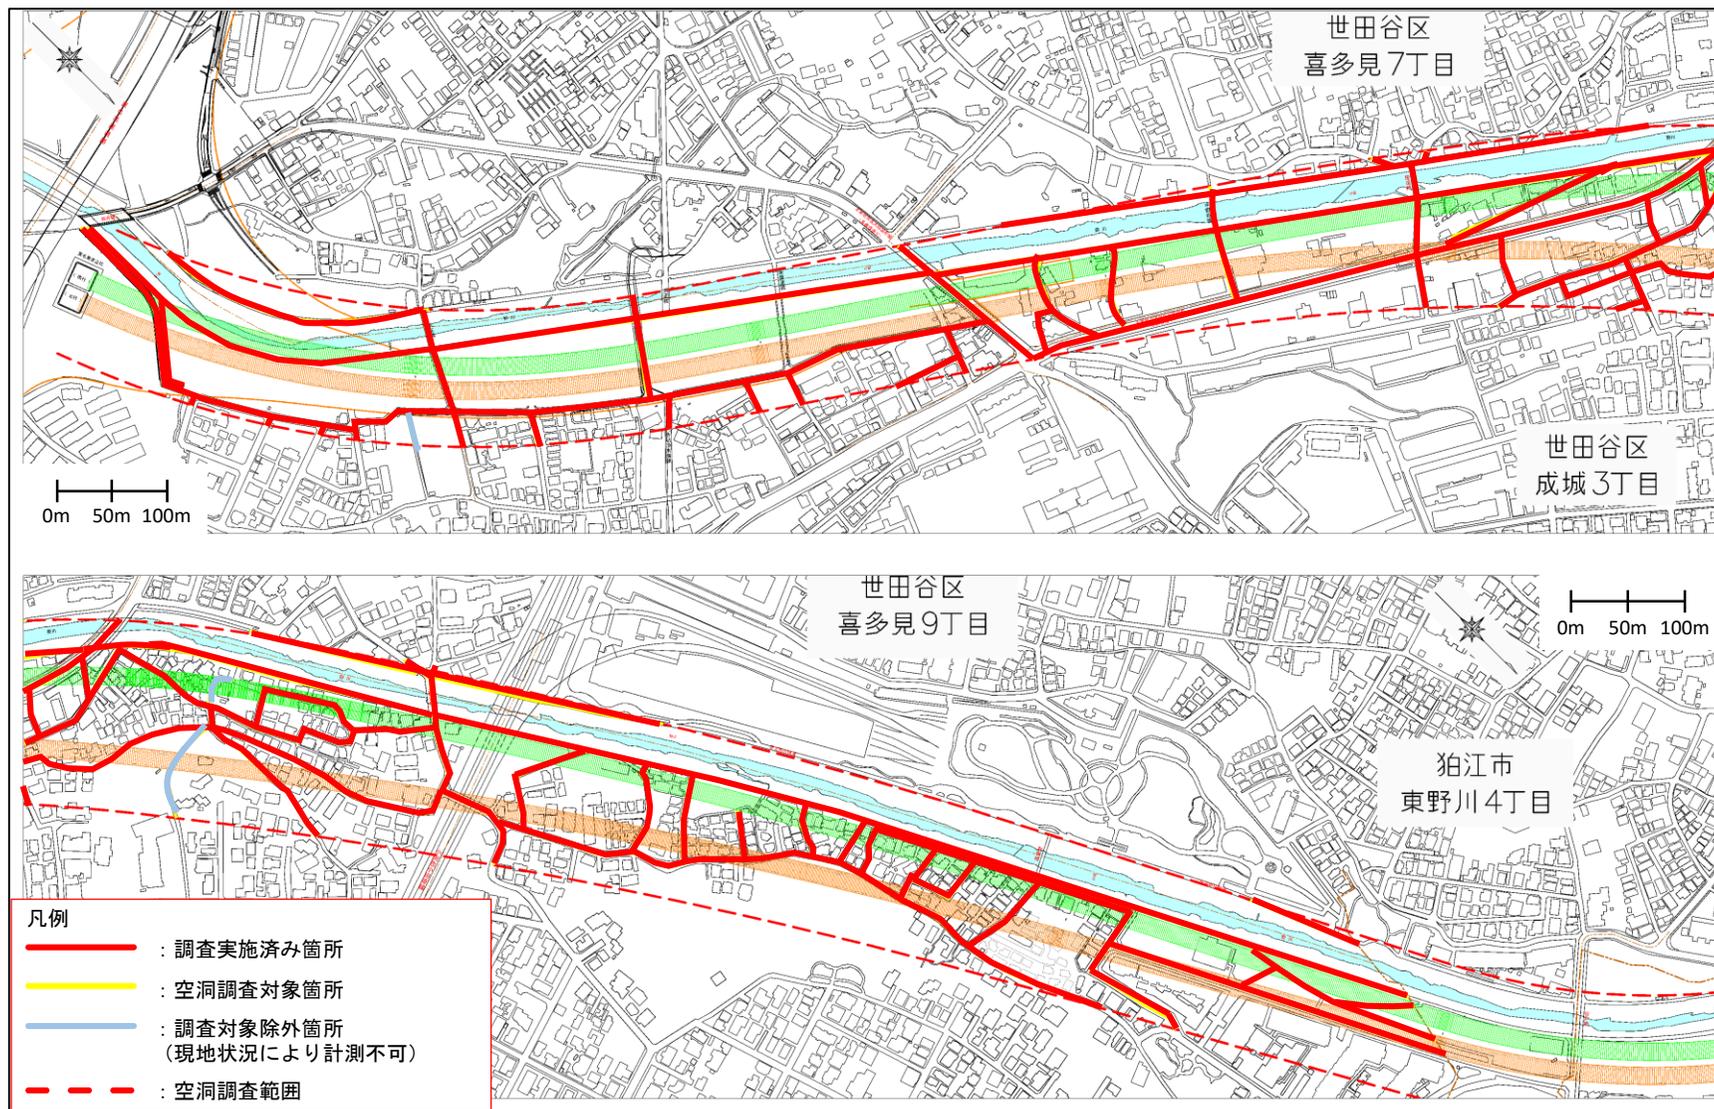
## ■路面空洞調査(世田谷区)

約13km 調査完了(データ解析・確認中)

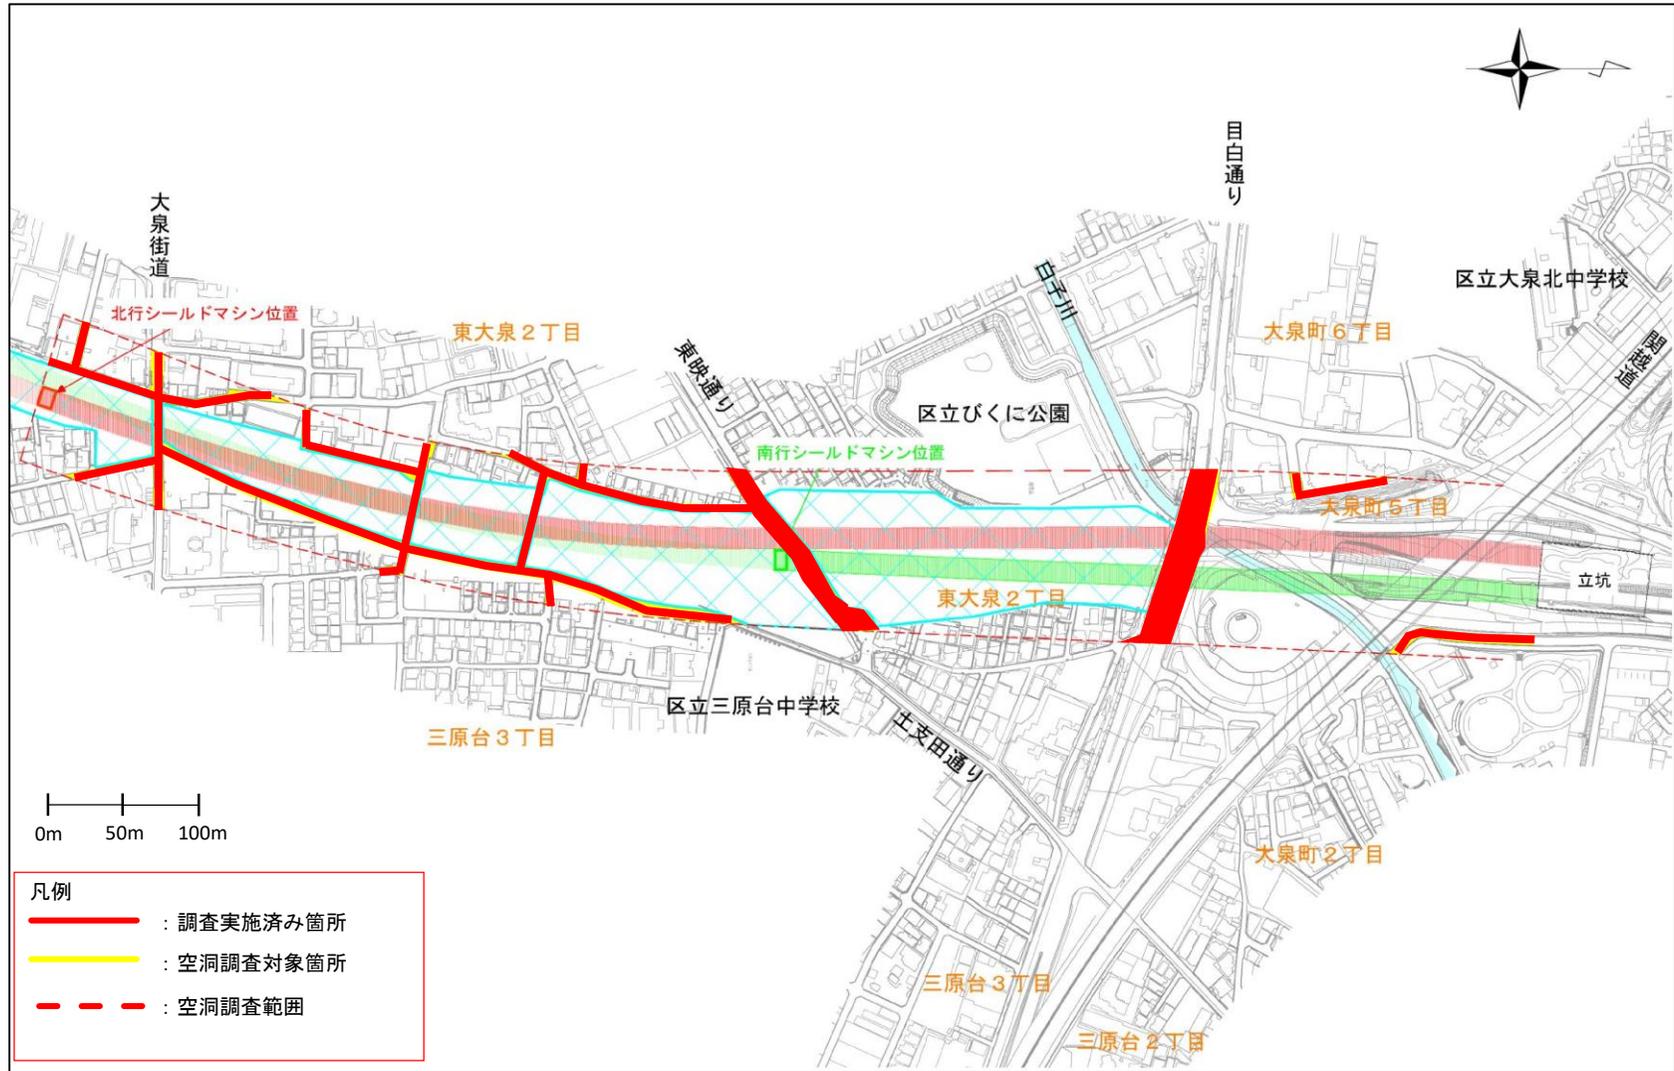
## ■路面空洞調査(練馬区)

約3km 調査完了(データ解析・確認中)

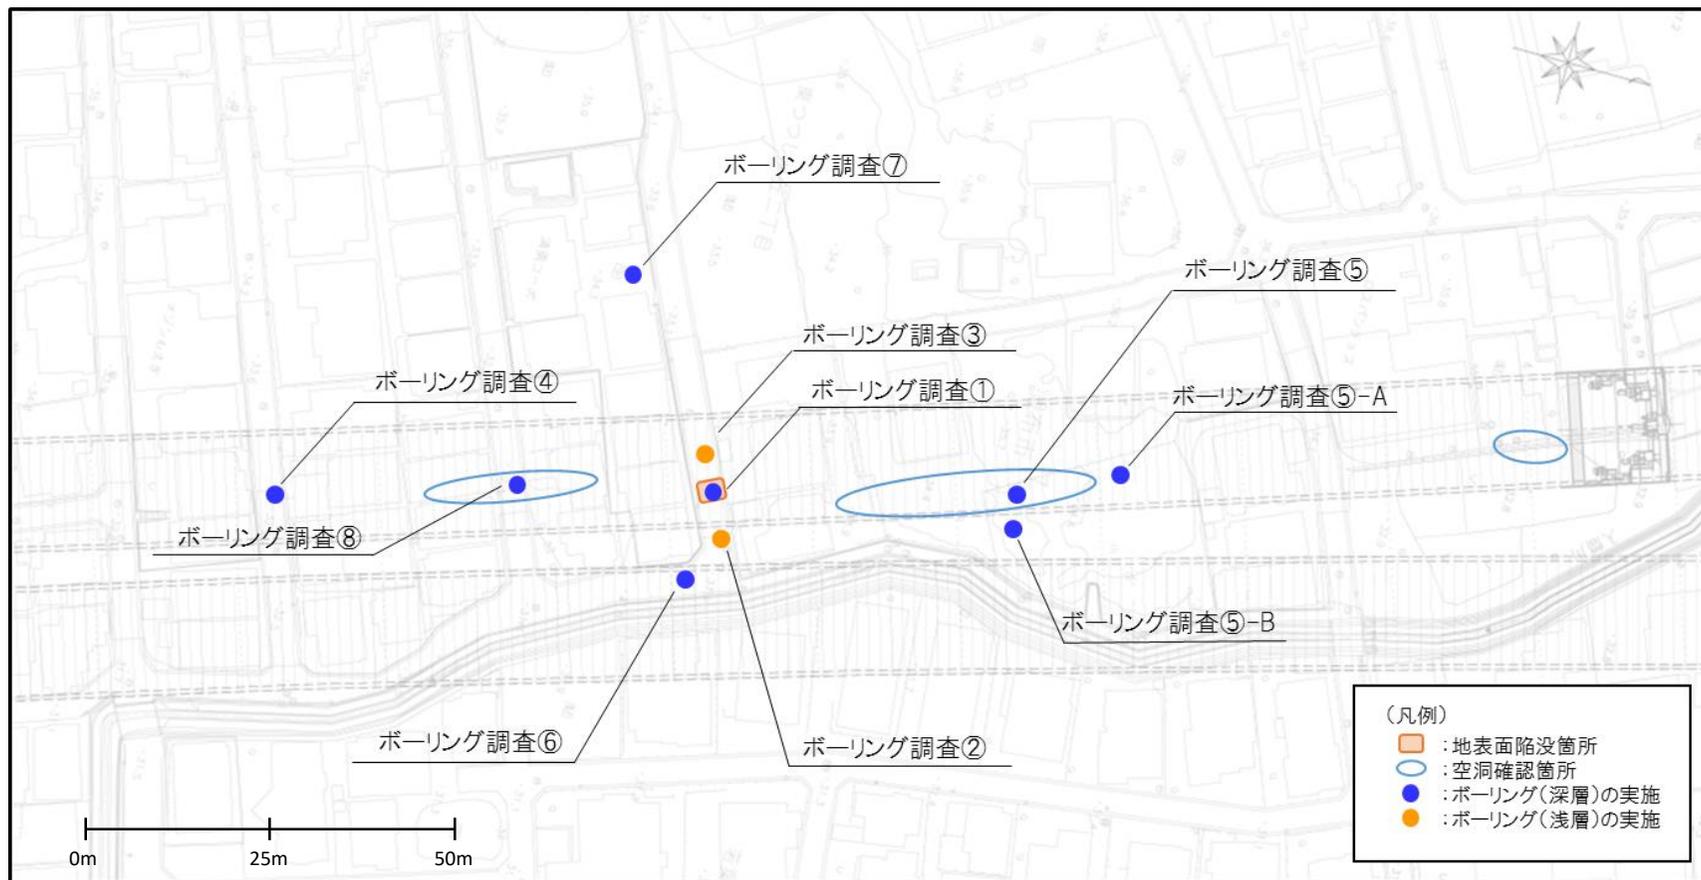
## ■地盤状況の調査(陥没箇所周辺)

※地盤状況等により、ボーリング調査内容は変更する場合があります。  
※ボーリング⑤⑧⑨以外では、空洞は確認されていない。

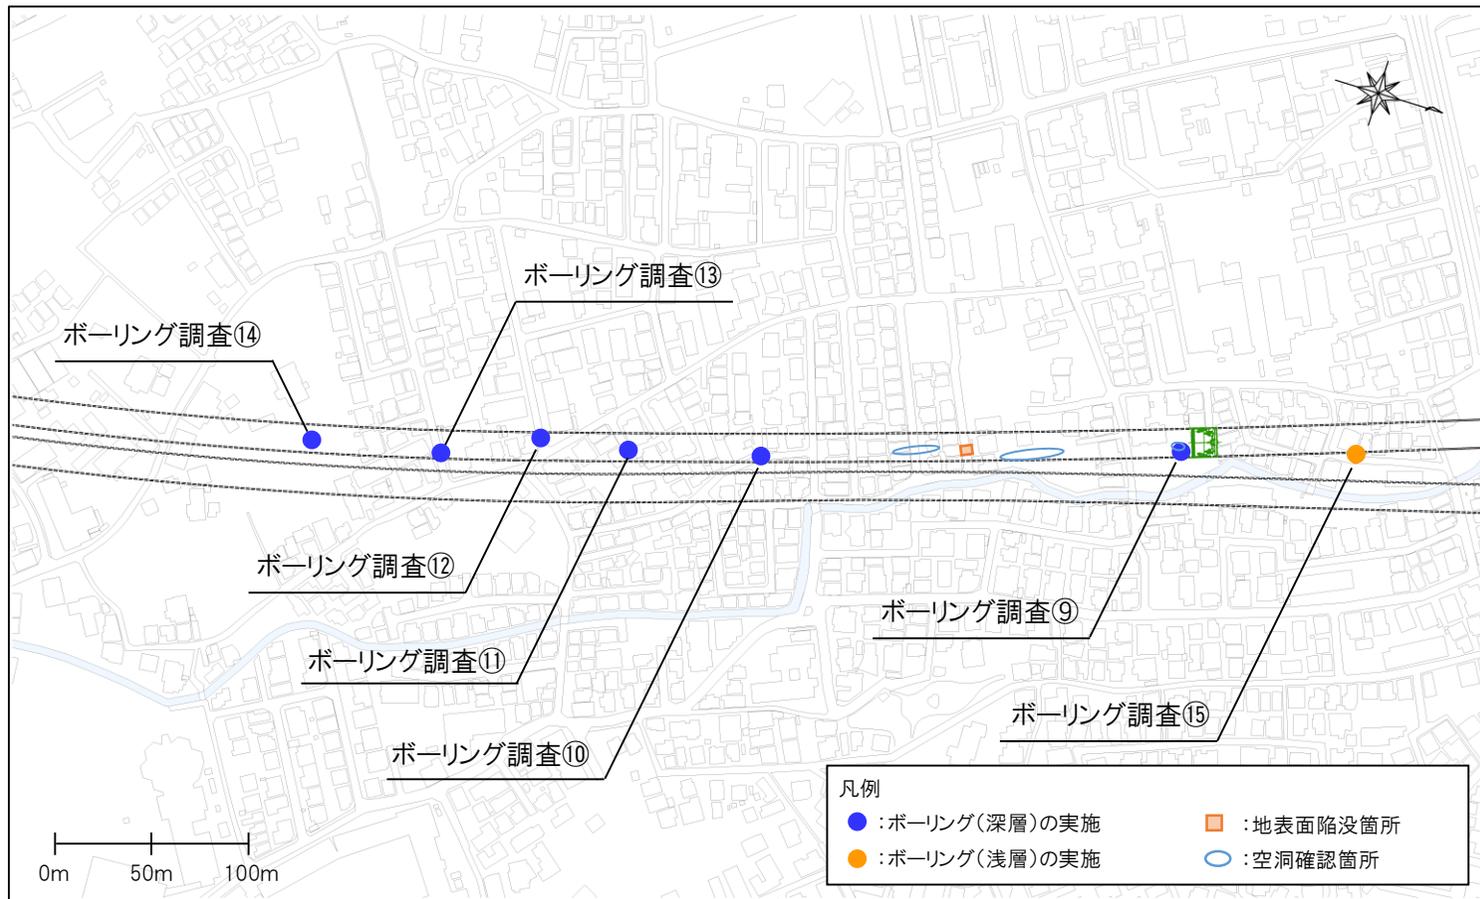
## ■地盤状況の調査(陥没箇所周辺と地質が類似している区間)

※ボーリング⑤⑧⑨以外では、空洞は確認されていない。

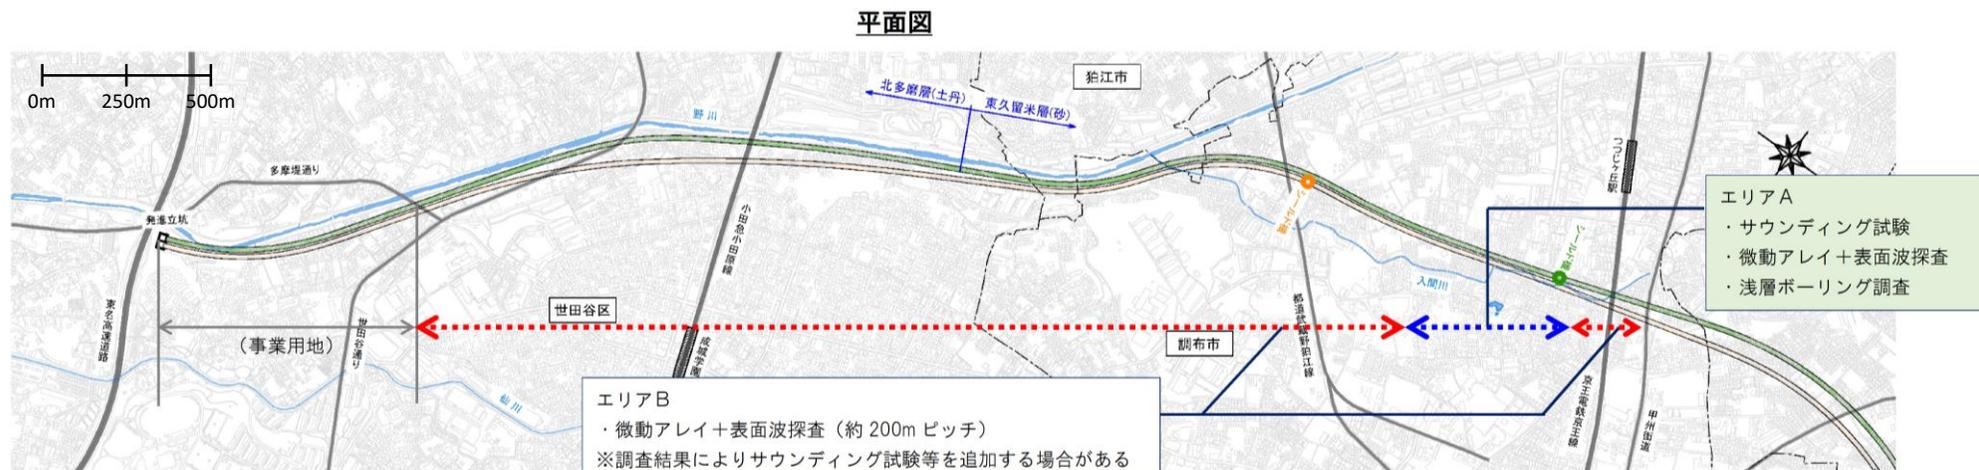
## ■地盤状況および空洞の有無の調査(追加調査)

・陥没箇所周辺と地質が類似している区間(エリアA)

サウンディング試験  
物理探査(微動アレイ+表面波探査)  
浅層ボーリング調査

調査完了(データとりまとめ中)  
調査完了(データ解析・確認中)  
実施中

・その他区間(エリアB)

物理探査(微動アレイ+表面波探査) 調査完了(データ解析・確認中)
