# 地表面陥没に関する調査の進捗状況について(令和3年1月31日時点)

東京外かく環状道路(関越～東名) 本線トンネル(南行)工事現場付近において発生した地表面陥没事象に関する調査について、1月31日(日)時点の進捗をお知らせします。

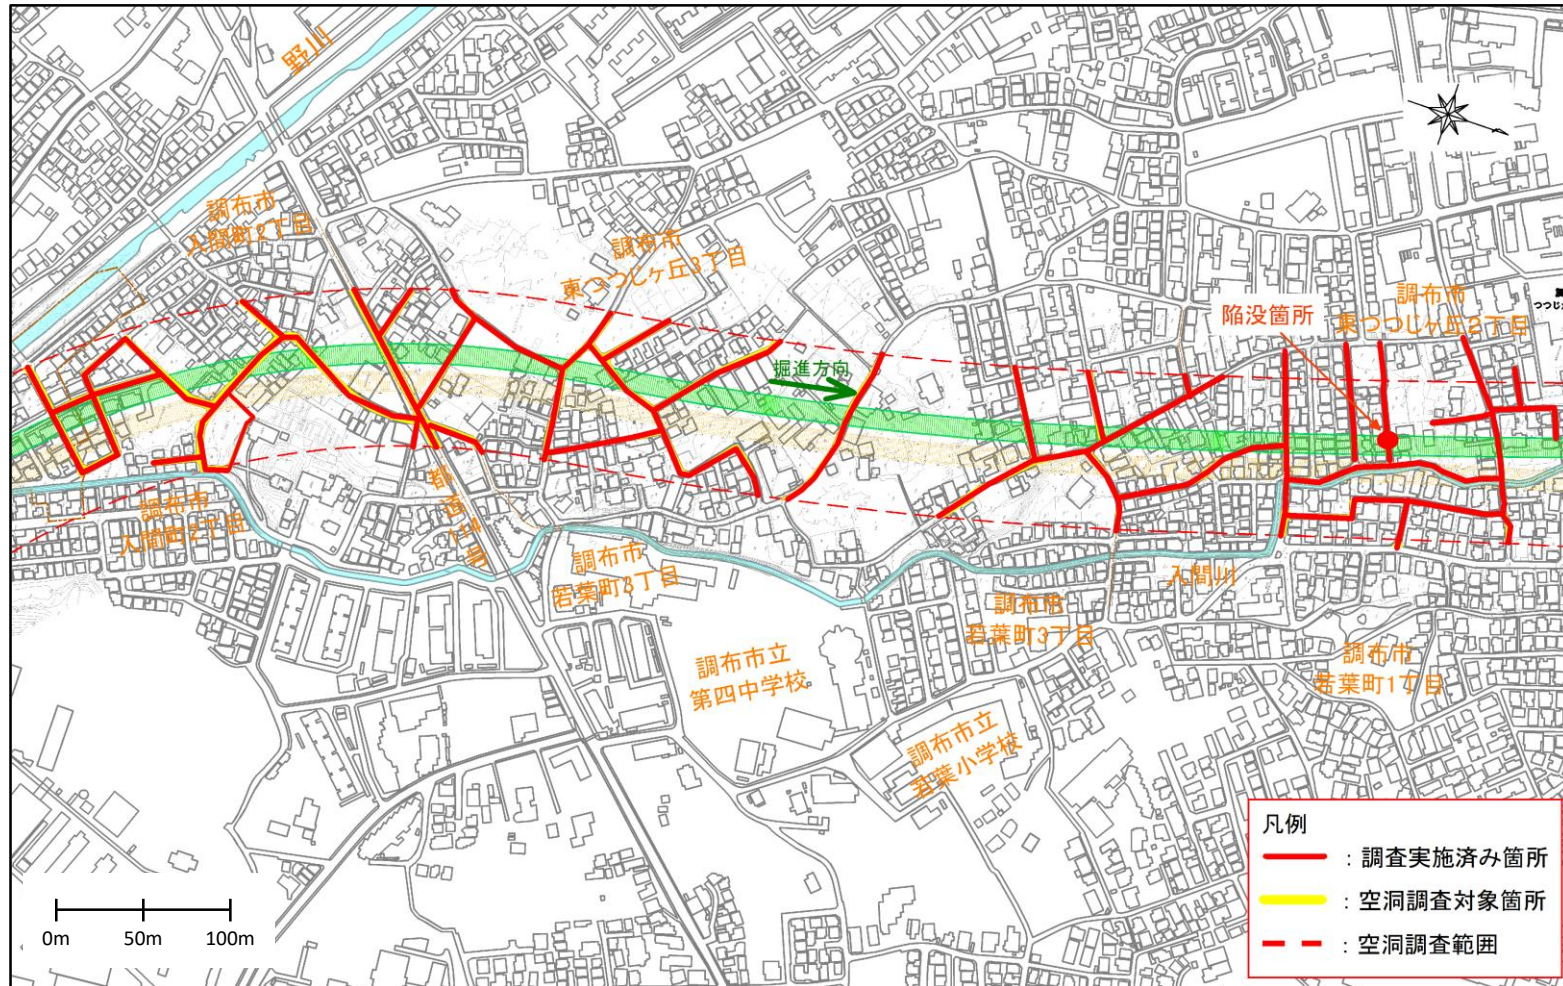
## ■路面空洞調査(調布市)

約4km 調査完了(データ解析・確認中)

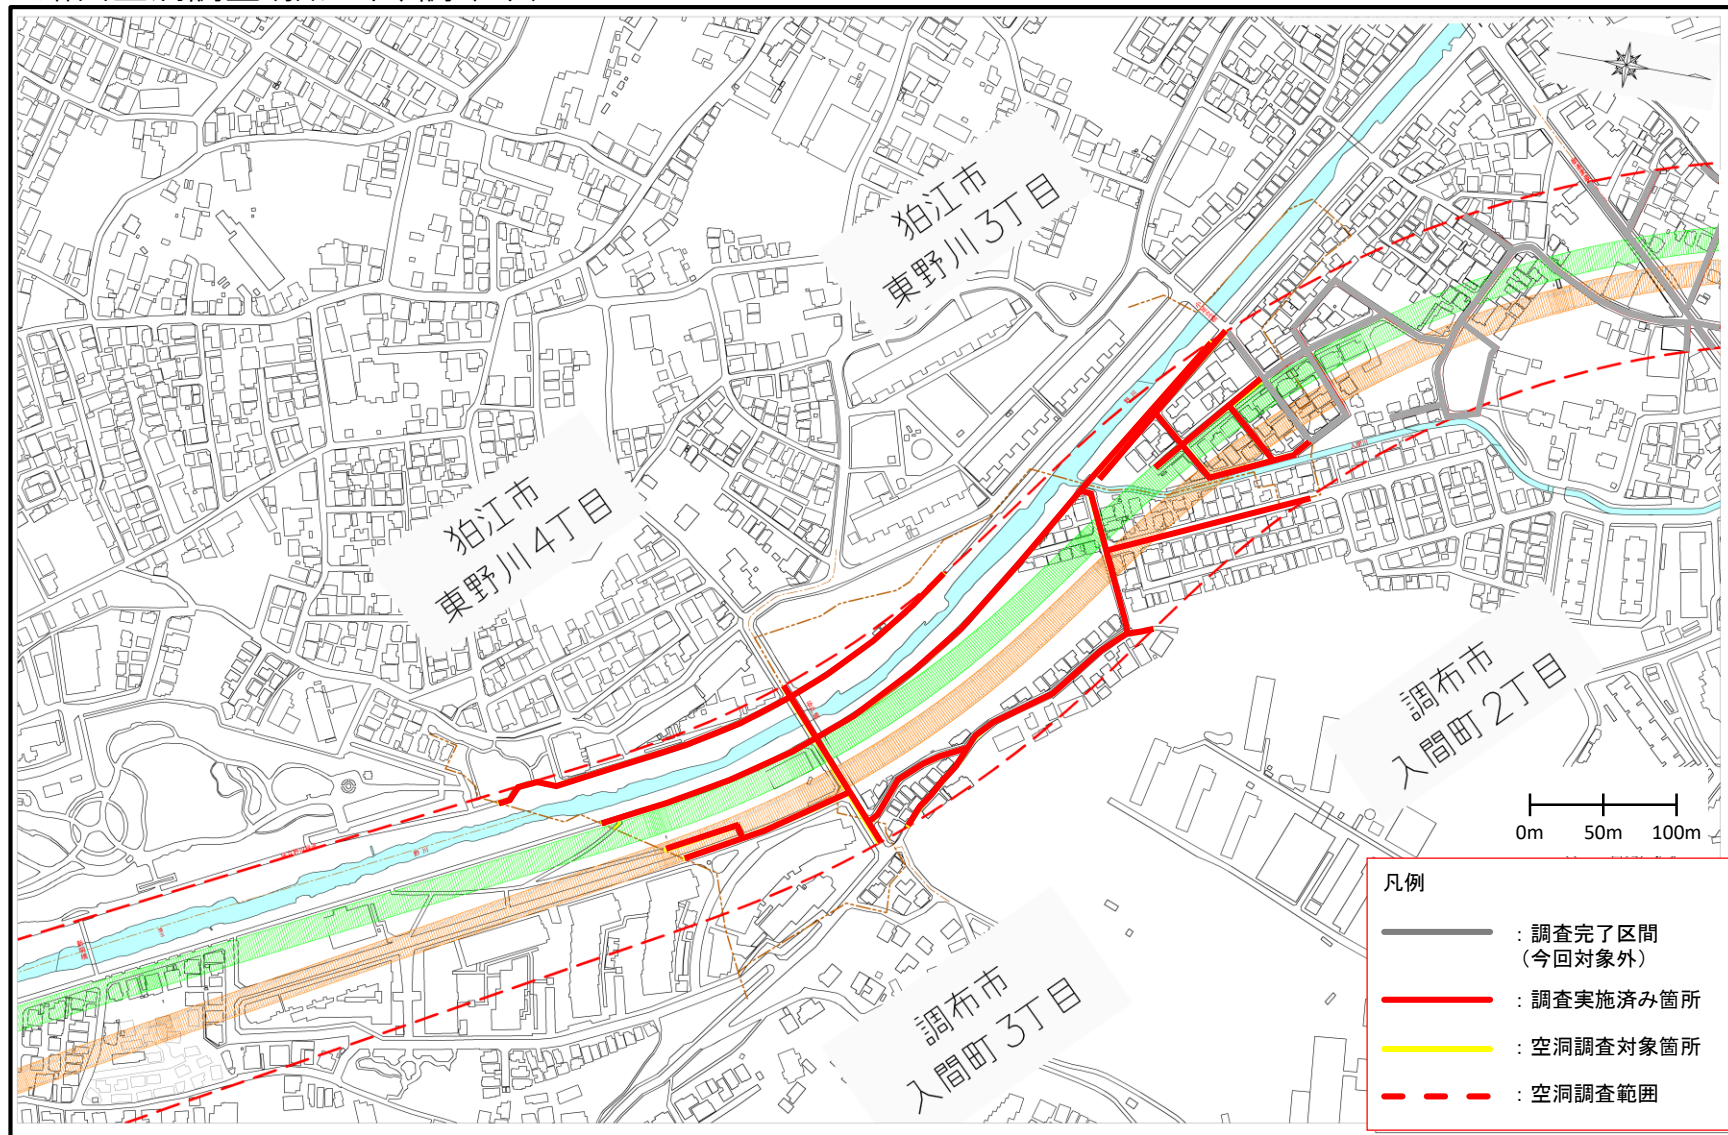
## ■路面空洞調査(狛江市、調布市)

約3km 調査完了(データ解析・確認中)

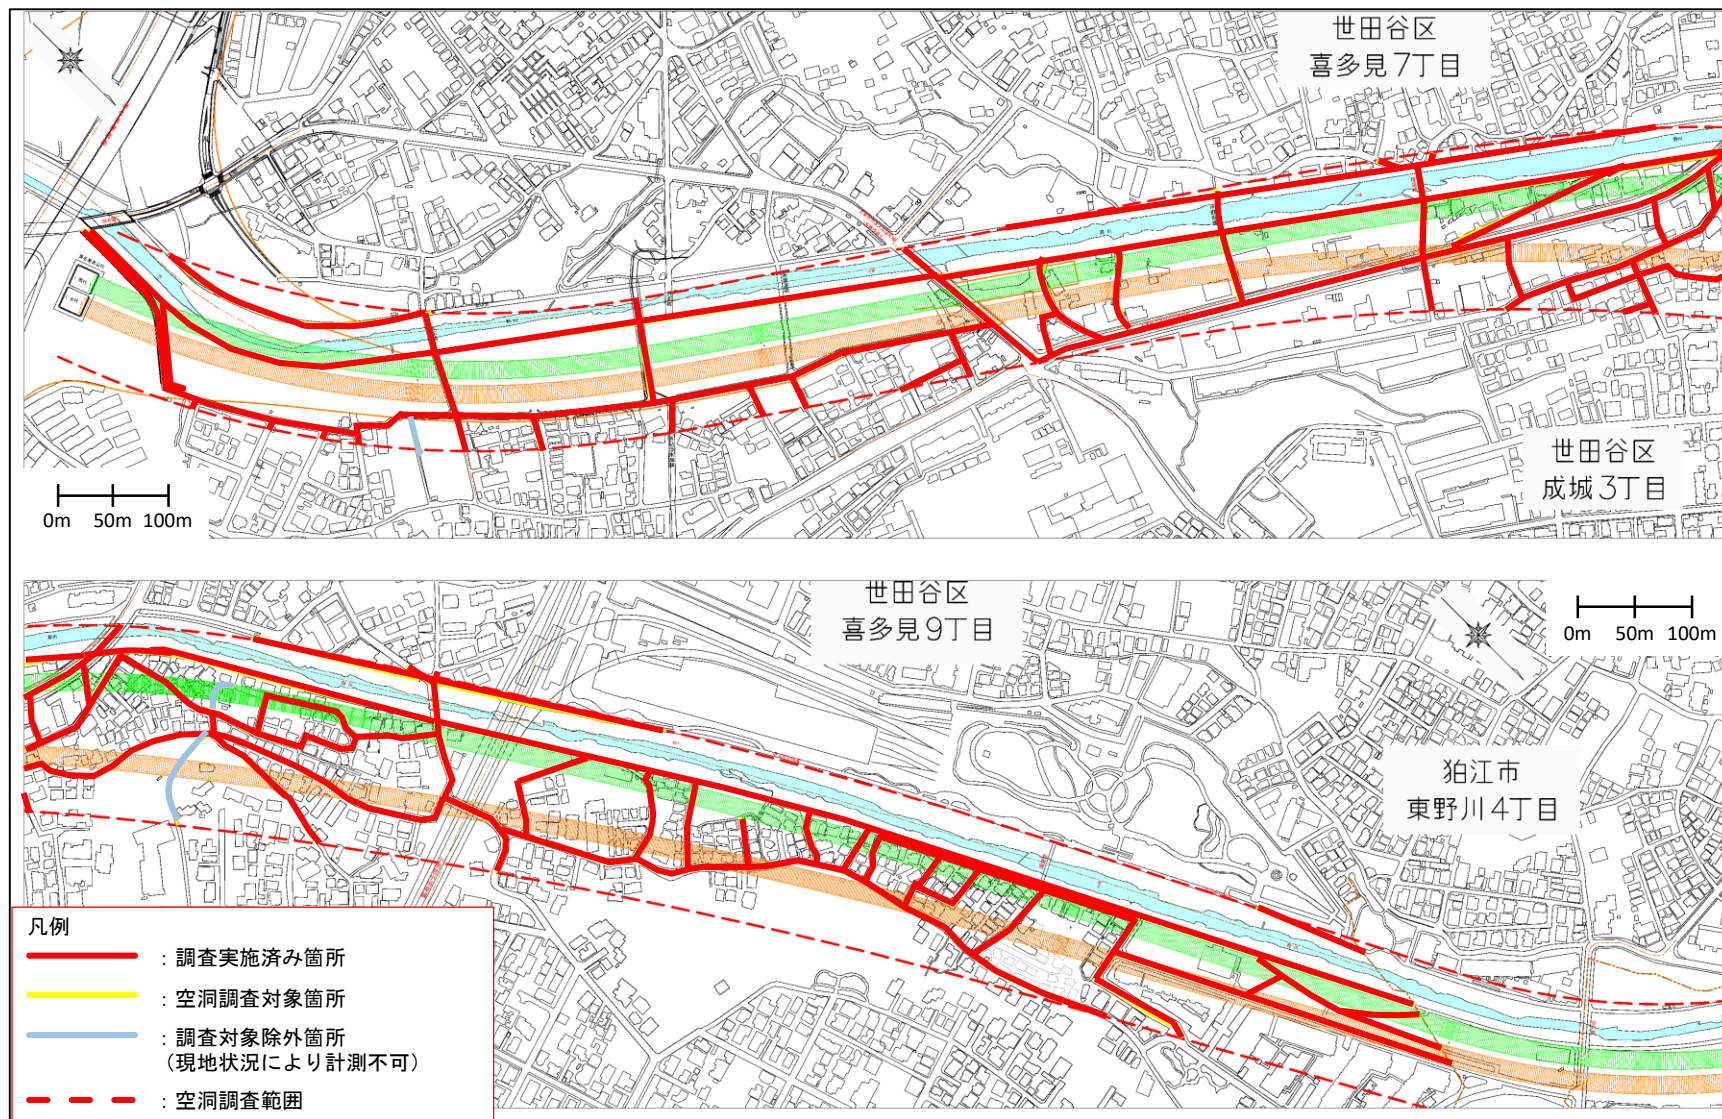
## ■路面空洞調査(世田谷区)

約13km 調査完了(データ解析・確認中)

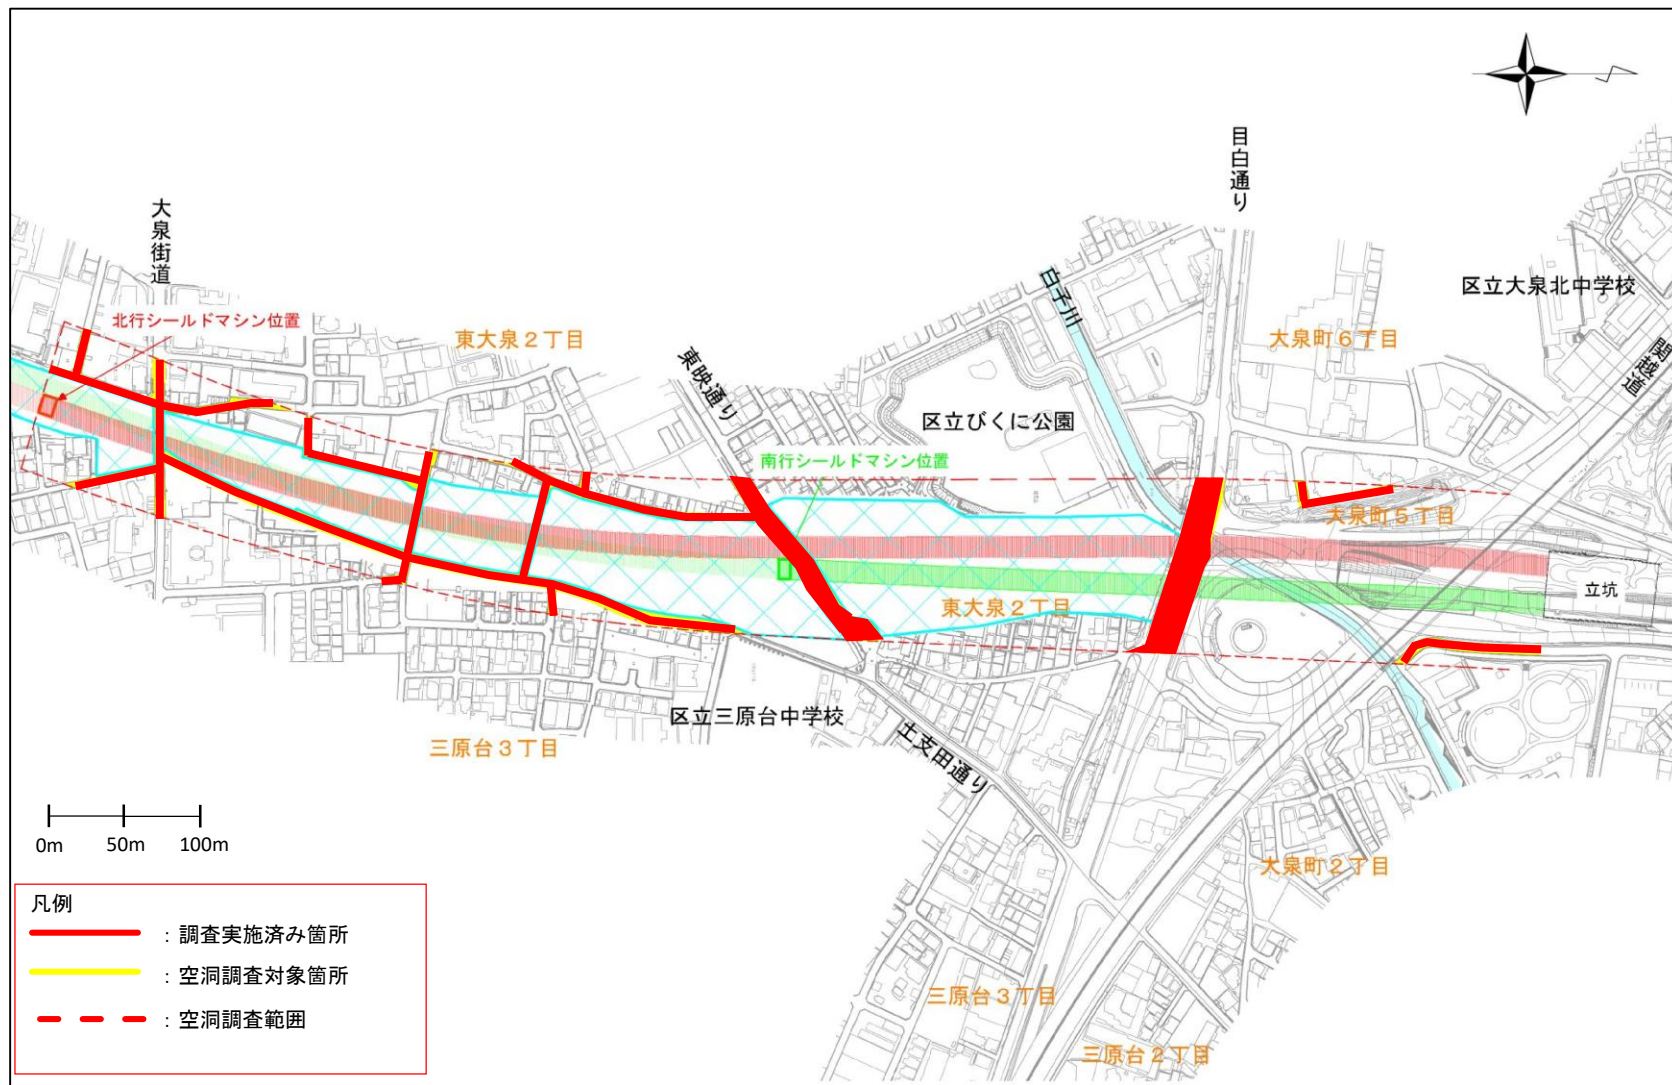
## ■路面空洞調査(練馬区)

約3km 調査完了(データ解析・確認中)

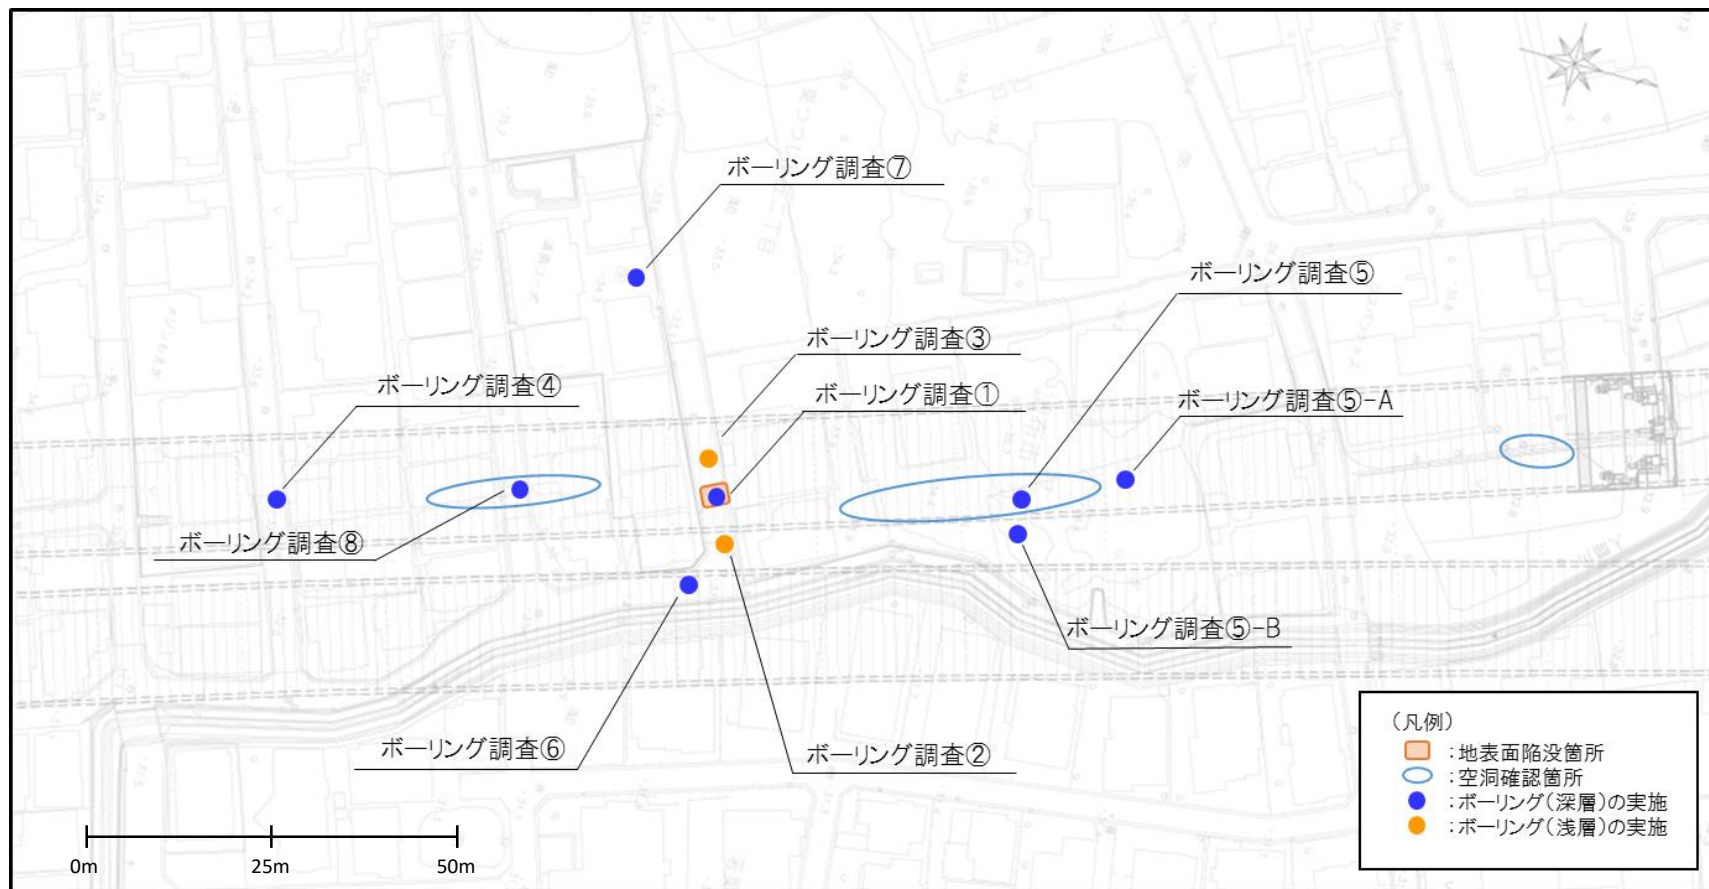
## ■地盤状況の調査(陥没箇所周辺)

※地盤状況等により、ボーリング調査内容は変更する場合があります。  
※ボーリング⑤⑧⑨以外では、空洞は確認されていない。

| ① 46m(完了) | ② 14m(完了) | ③ 15m(完了) | ④ 47m(完了) | ⑤ 48m(完了) |
| ⑤-A 48m(完了) | ⑤-B 48m(完了) | ⑥ 46m(完了) | ⑦ 47m(完了) | ⑧ 46m(完了) |

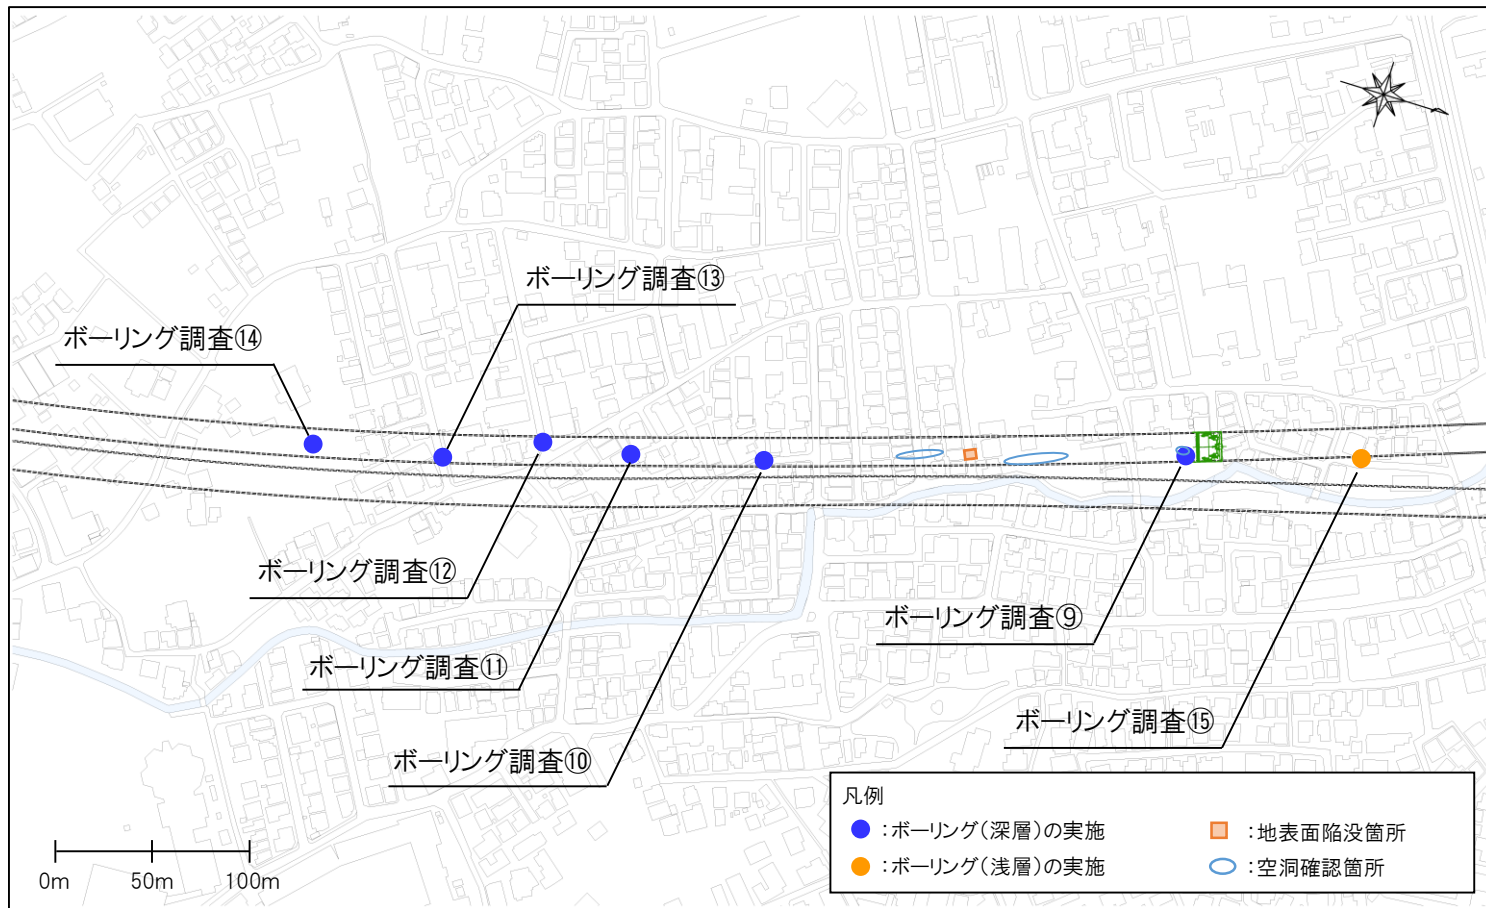
## ■地盤状況の調査(陥没箇所周辺と地質が類似している区間)

※ボーリング⑤⑧⑨以外では、空洞は確認されていない。

⑨ 45m(完了)

⑩ 47m(完了)

⑪ 51m(完了)

⑫ 43m

⑬ 12m

⑭ 51m(完了)

⑮ 10m(完了)

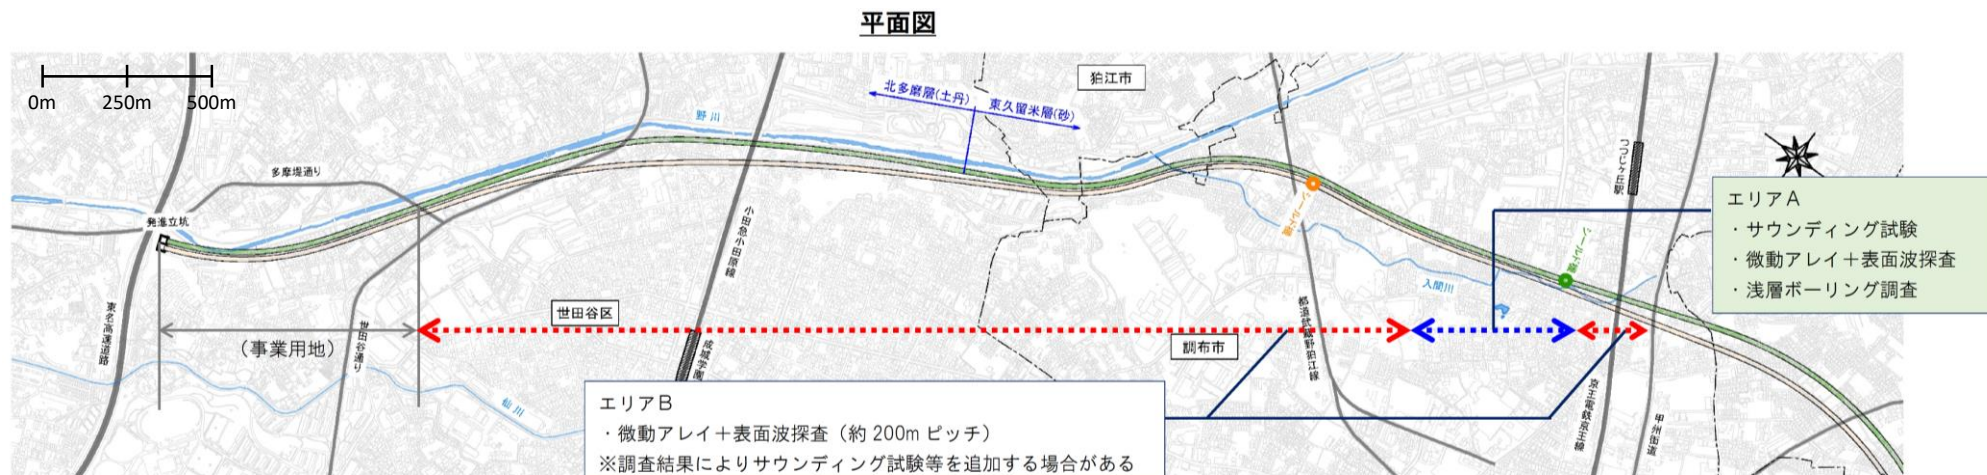
## ■地盤状況および空洞の有無の調査(追加調査)

・陥没箇所周辺と地質が類似している区間(エリアA)

サウンディング試験

物理探査(微動アレイ+表面波探査)

浅層ボーリング調査

調査完了(データとりまとめ中)

調査完了(データ解析・確認中)

・その他区間(エリアB)
