重点対策箇所における実施計画

関東支社管内

関東支社管内 重点対策箇所一覧

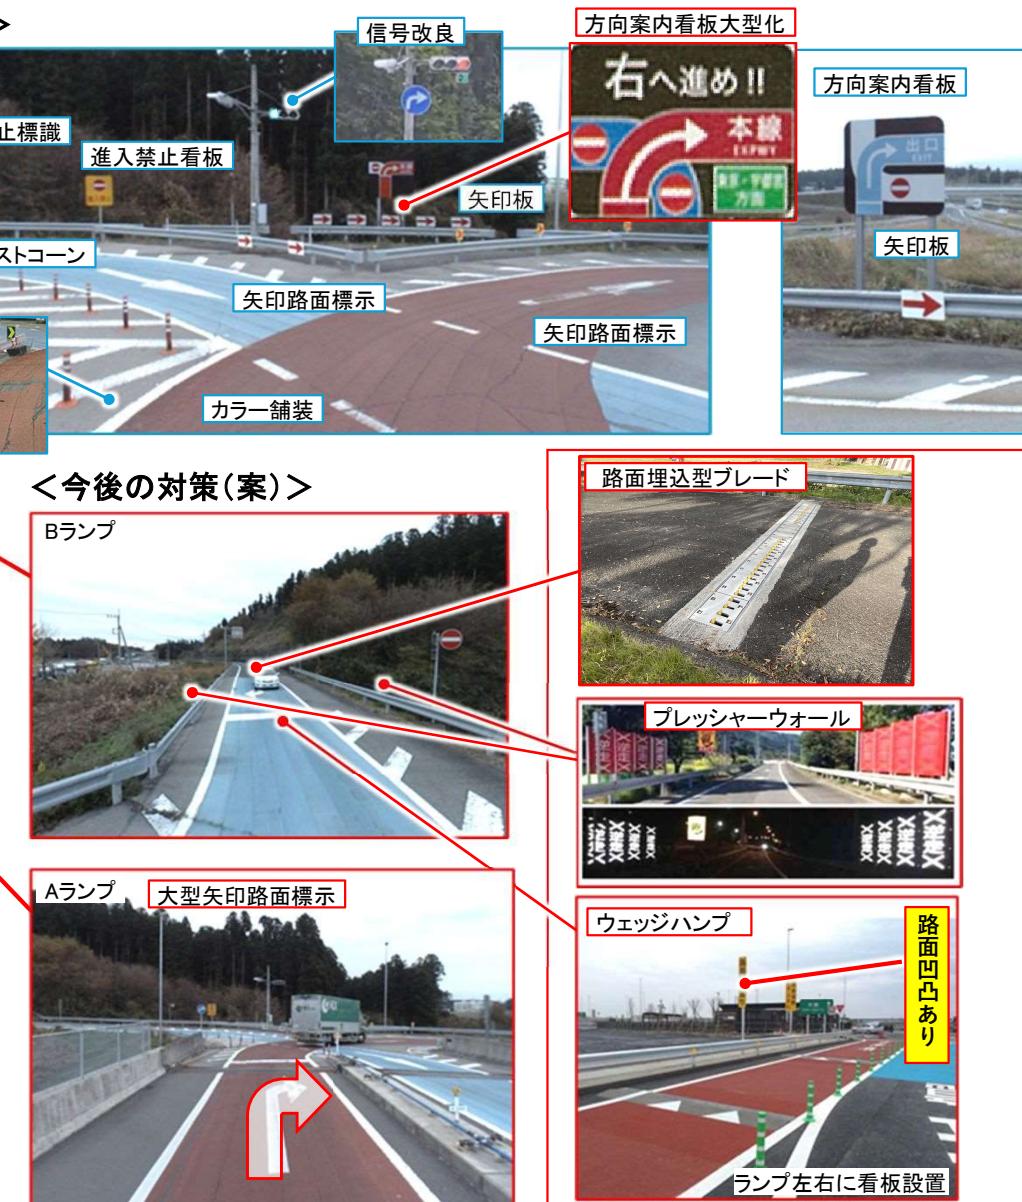
関東-1

- 平面Y型構造は、カラー舗装、看板等による交差部での案内・誘導に係る視覚的対策を実施済であったが、交差点部から逆走を開始した可能性のある逆走事故が発生。
- 「自身の逆走を気付かせる、抑制させる」視覚的対策の強化・物理的対策の追加設置を検討。

発生日時等	年齢	逆走概要	動機	逆走パターン
2025年4月26日 22時05分頃	42歳	原因不明なるも逆走し、本線で車両2台と接触、衝突。	不明	⑤

想定される要因	対策の方向性	対策内容（案）
既存対策の見落とし、道間違え等による平面交差部からの逆走	視覚的対策強化	<ul style="list-style-type: none"> ・プレッシャーウォール ・矢印路面標示の大型化 ・行き先路面標示 ・方向案内看板の大型化 ・信号改良 (青信号 ⇒ 赤信号 + 指定方向矢印)
	物理的対策	<ul style="list-style-type: none"> ・路面埋込型ブレード ・ウェッジハンプ ・置き式ガードレール

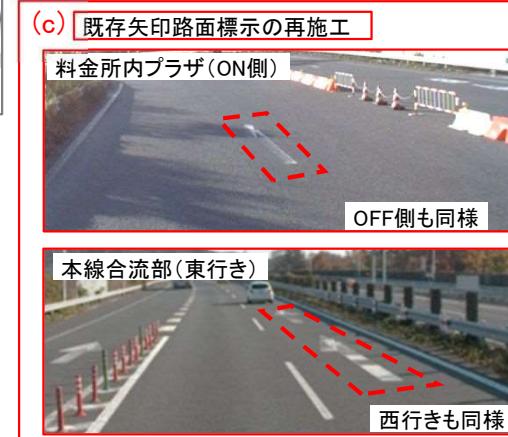
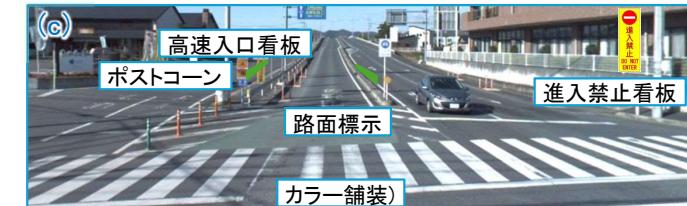
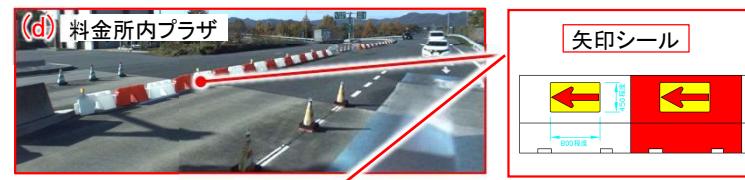
関東-2

- 一般道から出口料金所へ誤進入、その後Dランプを逆走し本線で車両と接触、衝突した事故が1件。
一般道入口部の視覚的対策は実施済。
- 自身の逆走行為を気付かせる視覚的対策の強化を検討。

発生日時等	年齢	逆走概要	動機	逆走パターン
2024年8月16日 20時22分頃	81歳	料金所出口レーンより誤進入、本線を逆走し車両と接触、衝突。	認知症 (疑い)	③

(a)(b) B・Dランプ左路肩側に設置

想定される要因	対策の方向性	対策内容(案)
逆走と気が付かず料金所へ誤進入	視覚的対策強化	<ul style="list-style-type: none"> ・リバーシブル注意喚起板 ・錯視効果路面標示 ・樹脂製防護柵に矢印シール設置 ・案内標識レイアウト変更 ・既存矢印路面標示の再施工
	物理的対策	<ul style="list-style-type: none"> ・ウェッジハンプ

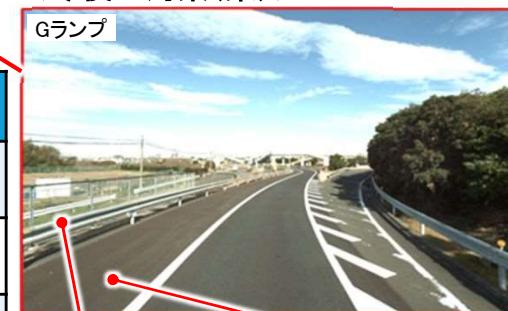
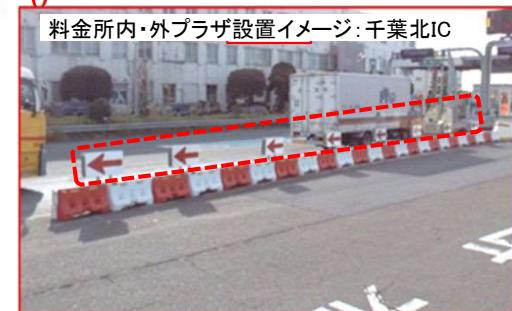
関東-3

- 逆走事案が3件発生。誤ってICを降り、Uターンで戻ろうとした逆走が2件、ETCカード未挿入で料金所レーン後退による逆走が1件。
- 自身の逆走行為を気付かせる視覚的対策の強化を検討。

発生日時等	年齢	逆走概要	動機	逆走パターン
2017年2月10日 4時20分頃	61歳	①方向を勘違いし、外プラザでUターンし料金所へ逆走進入	過失	④
2022年3月24日 15時43分頃	85歳	②降りるICを間違え、料金所通過後にGランプでUターンしランプを逆走	認知症 (疑い)	④
2022年9月15日 9時02分頃	72歳	③ETCカード未挿入によりETCレーンを後退し逆走	認知症 (疑い)	④

矢印板は外プラザの樹脂製防護柵上に設置

想定される要因	対策の方向性	対策内容(案)
既存逆走対策の見落とし	視覚的対策強化	・リバーシブル注意喚起板 ・錯視効果路面標示 ・矢印板

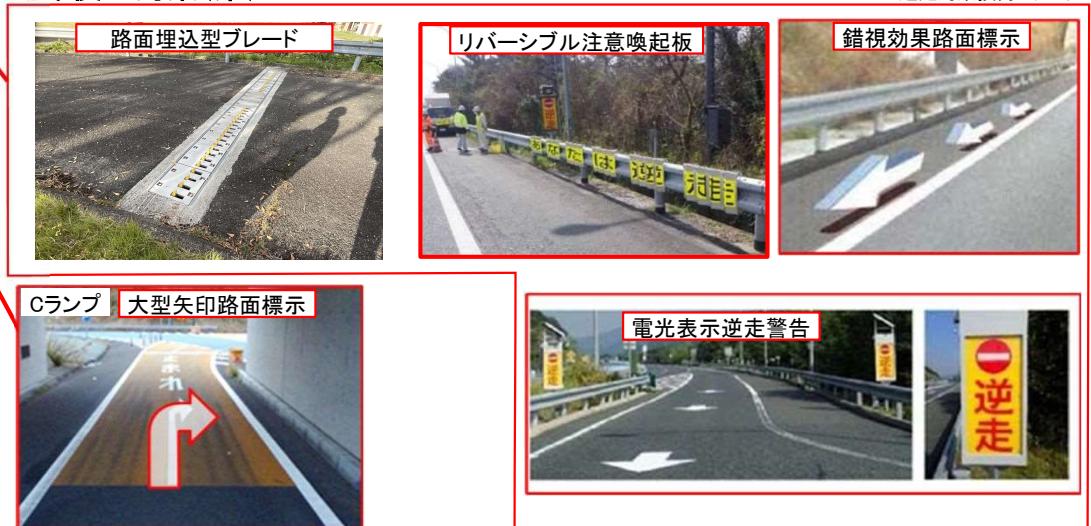
関東一5

- 平面Y型構造は、カラー舗装、看板等による交差部での案内・誘導に係る視覚的対策を実施済であったが、流入方向を間違い逆走した案件が2件発生。
- 「自身の逆走を気付かせる、抑制させる」視覚的対策の強化・物理的対策の設置を検討。

発生日時等	年齢	逆走概要	動機	逆走パターン
2022年11月23日 18時15分頃	79歳	流入方向を間違い逆走	過失	⑤
	73歳	上記同行車	故意	⑤

想定される要因	対策の方向性	対策内容(案)
既存対策の見落とし、道間違え等による平面交差部からの逆走	視覚的対策強化	<ul style="list-style-type: none"> リバーシブル注意喚起板 錯視効果路面標示 電光表示逆走警告 大型矢印路面標示
	物理的対策	<ul style="list-style-type: none"> 路面埋込型ブレード

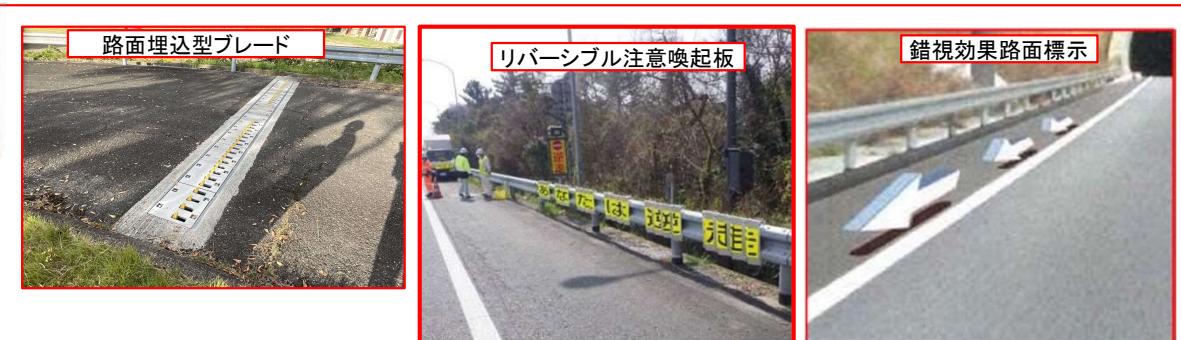
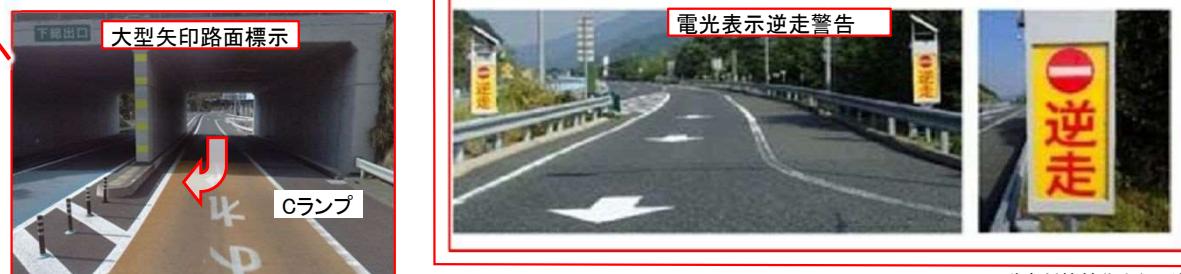
C4 首都圏中央連絡自動車道 下総IC【平面交差構造】

- 平面Y型構造は、カラー舗装、看板等による交差部での案内・誘導に係る視覚的対策を実施済であったが、流入方向を間違い逆走した案件が1件発生。
- 「自身の逆走を気付かせる、抑制させる」視覚的対策の強化・物理的対策の追加設置を検討。

発生日時等	年齢	逆走概要	動機	逆走パターン
2019年12月22日 17時28分頃	83歳	流入方向を間違い 逆走	認知症 (疑い)	⑤

想定される要因	対策の方向性	対策内容(案)
既存対策の見落とし、道間違え等による平面交差部からの逆走	視覚的対策強化 既存対策の補修	・電光表示逆走警告 ・リバーシブル注意喚起板 ・錯視型路面標示 ・矢印路面標示の大型化
	物理的対策	・路面埋込型ブレード
