## 第3回 東京外環トンネル施工等検討委員会 有識者委員会

地表面陥没箇所周辺の地盤調査で確認された地中の空洞について

令和2年 11月 5日

東日本高速道路株式会社関東支社東京外環工事事務所  
鹿島・前田・三井住友・鉄建・西武特定建設工事共同企業体

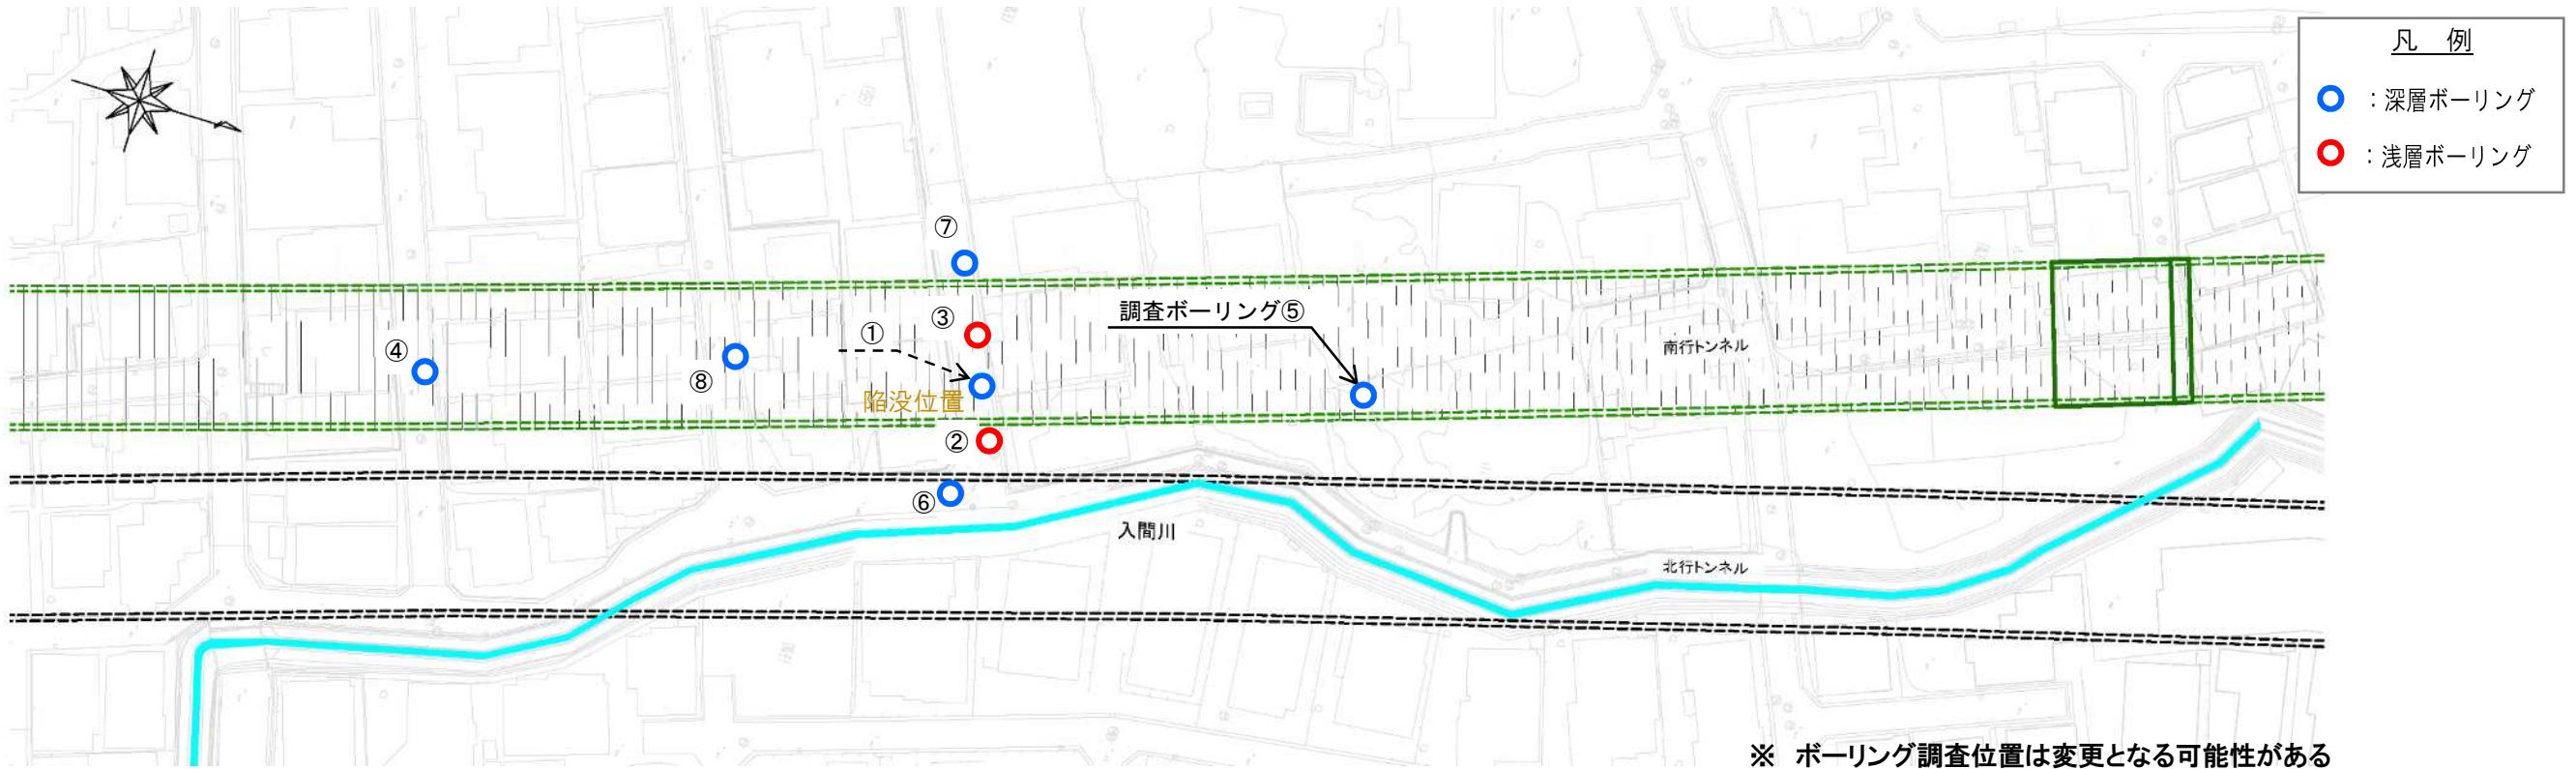
## ① 位置図

令和2年10月18日に発生した陥没事象の原因究明のために実施していたボーリング調査中に、下図の調査ボーリング⑤において、地表からの深度約5mの位置に空洞の可能性を確認した（令和2年11月2日）。

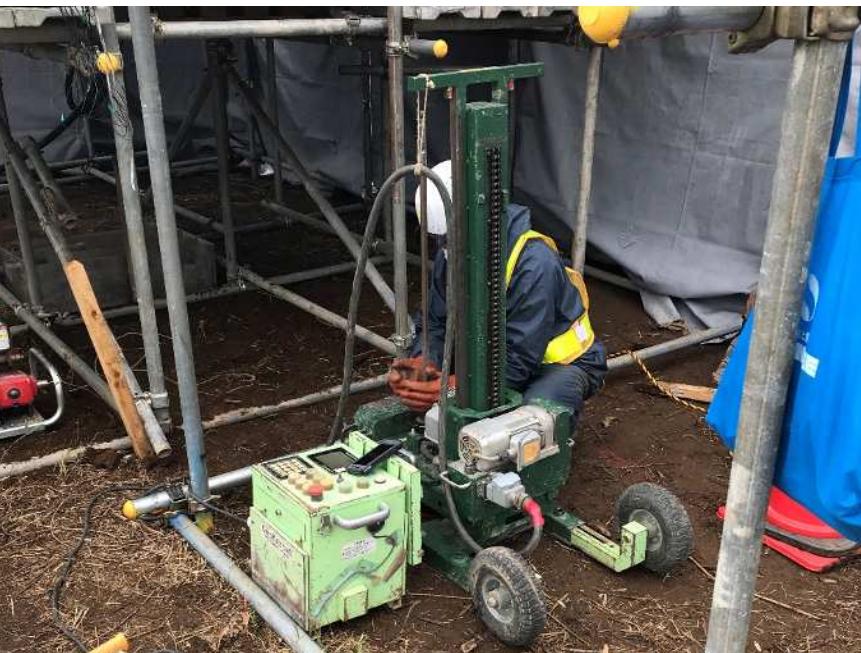
写真1 半自動式SWS試験

**結果**  
地表からの深度約 2.5 m以深を貫通できず、硬質粘土層の存在を確認

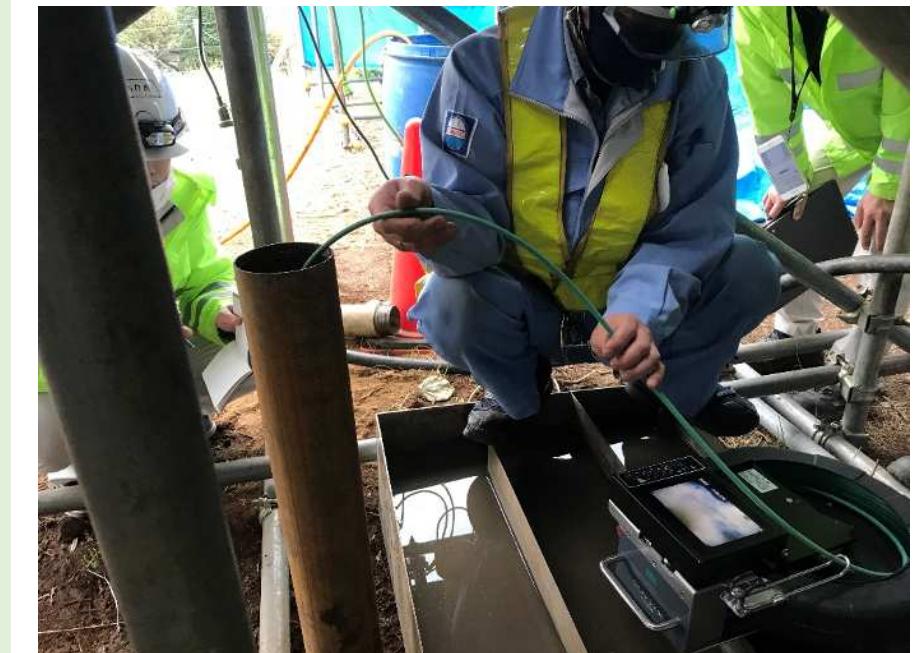
写真2 ボアホールカメラ観察

**結果**  
地下水の存在を確認

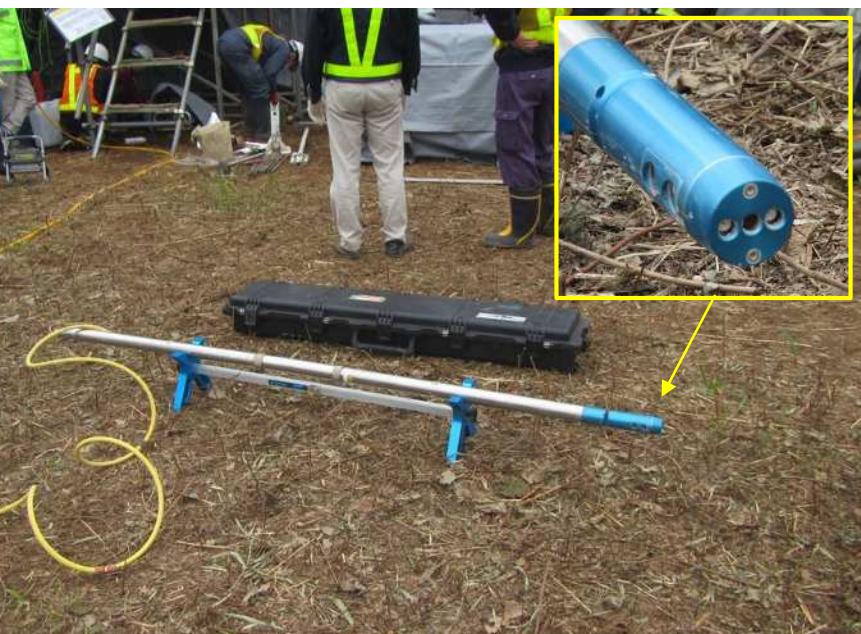
写真3 3Dレーザースキャニング装置

**結果**  
レーザースキャニングで空洞の形状大きさを確認

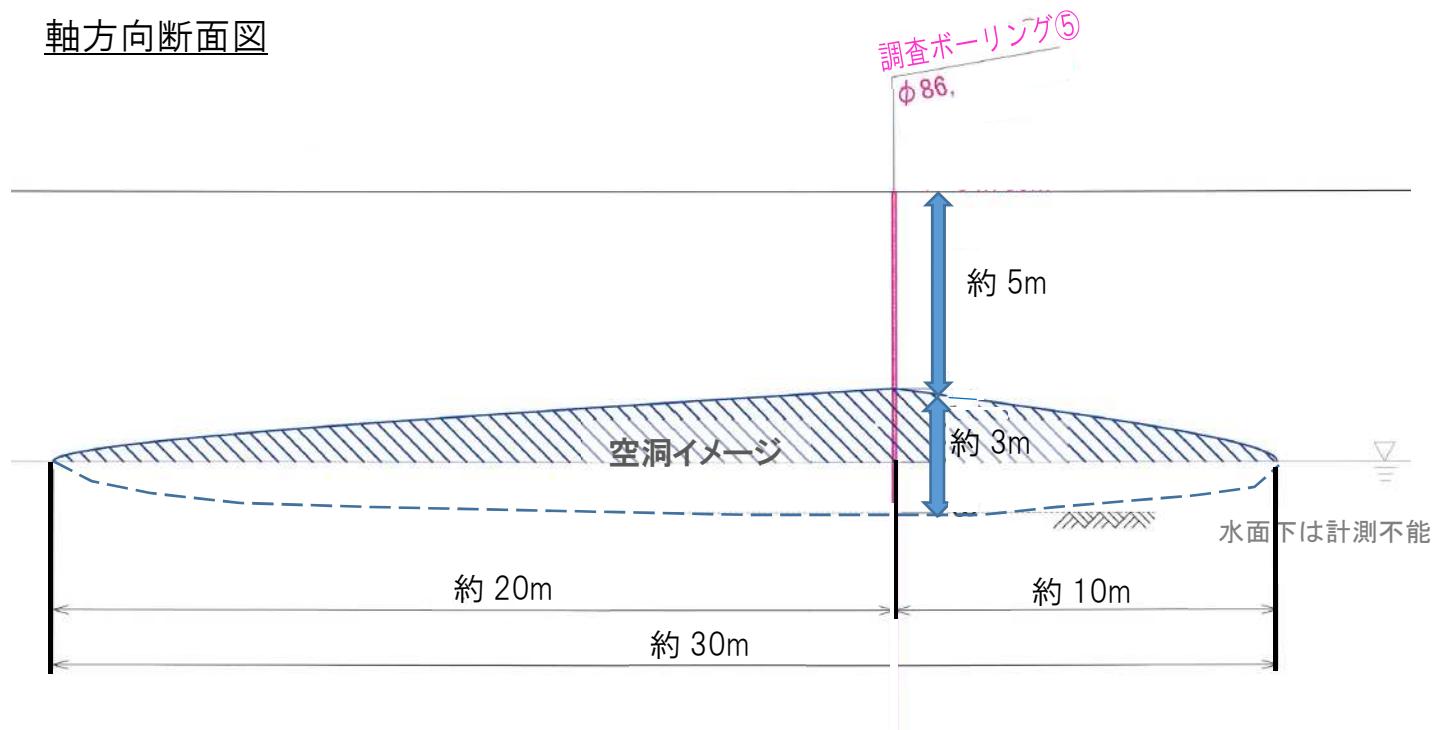
軸方向断面図

3D レーザースキャナーによる空洞計測の結果、空洞深度約5m、幅約4m×長さ約30m、厚さ約3mの空洞を確認した。

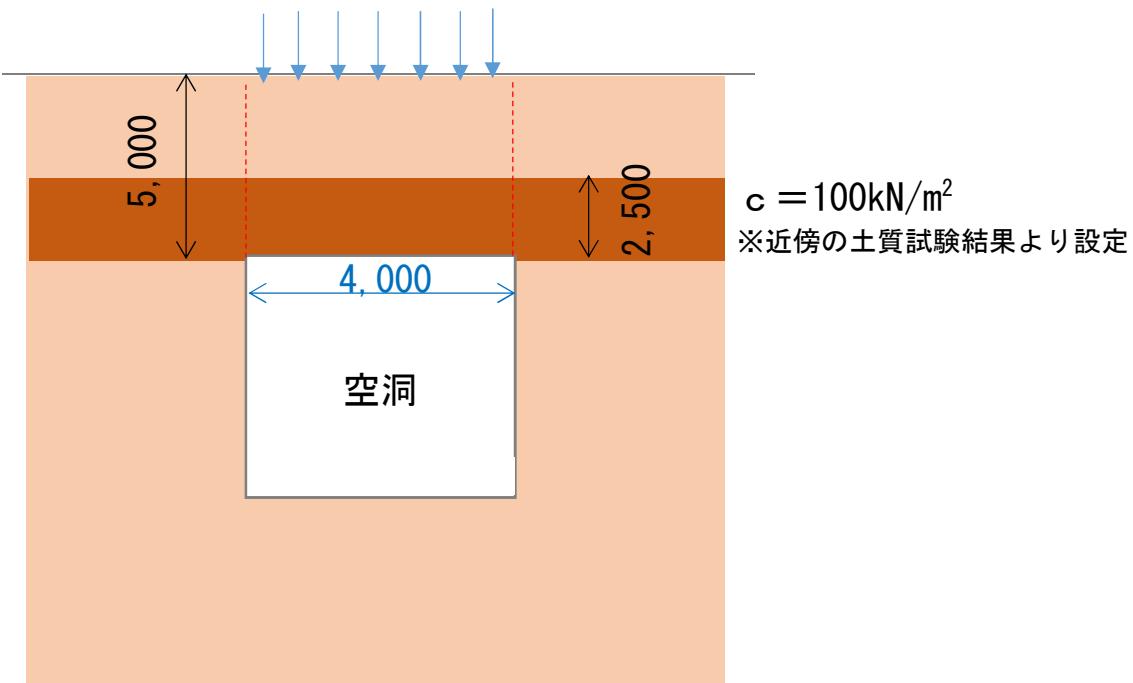
空洞上部の土砂粘着力から算定される地耐力としては、安全率を3とした場合、 $11.7\text{kN/m}^2$ 程度であると推定される。

ボーリング調査およびスウェーデン式サウンディング試験より、地表からの深度約 2.5m から 5m の位置において硬質な粘土層の存在が確認された。そのため、2.5m 程度の硬質な粘土層に対して、空洞短辺方向の2面せん断による抵抗力を算定する。

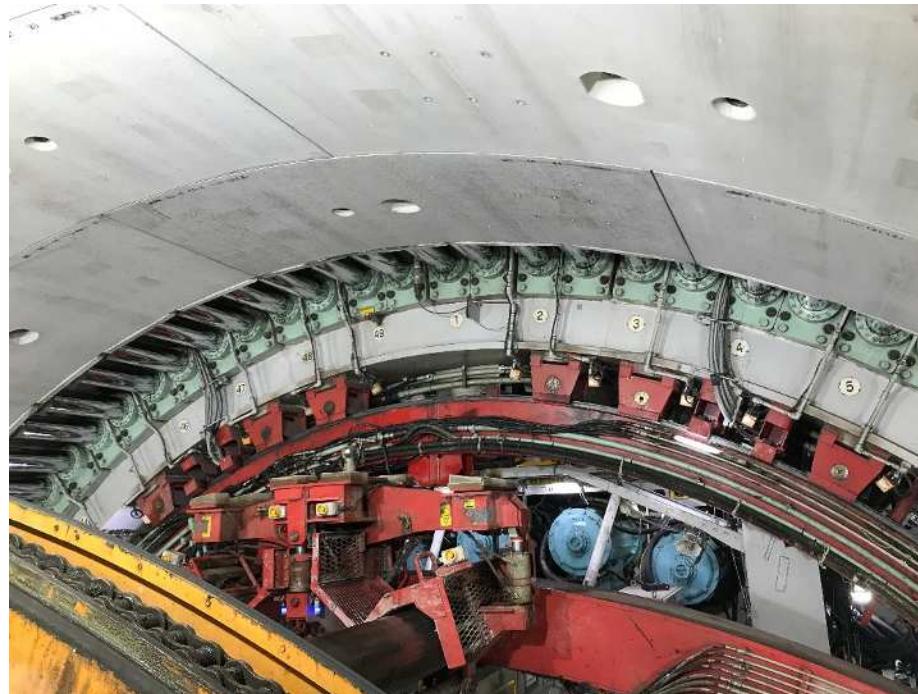
写真1 坑内状況写真(マシン上部)

掘進を行った区間のトンネル坑内にセグメントのひび割れ・漏水などは発生していないことを確認した。
