## 第4回 東京外環トンネル施工等検討委員会 有識者委員会

地表面陥没箇所周辺の地盤調査で新たに確認された地中の空洞について

令和2年 11月 27日

東日本高速道路株式会社関東支社東京外環工事事務所  
鹿島・前田・三井住友・鉄建・西武特定建設工事共同企業体

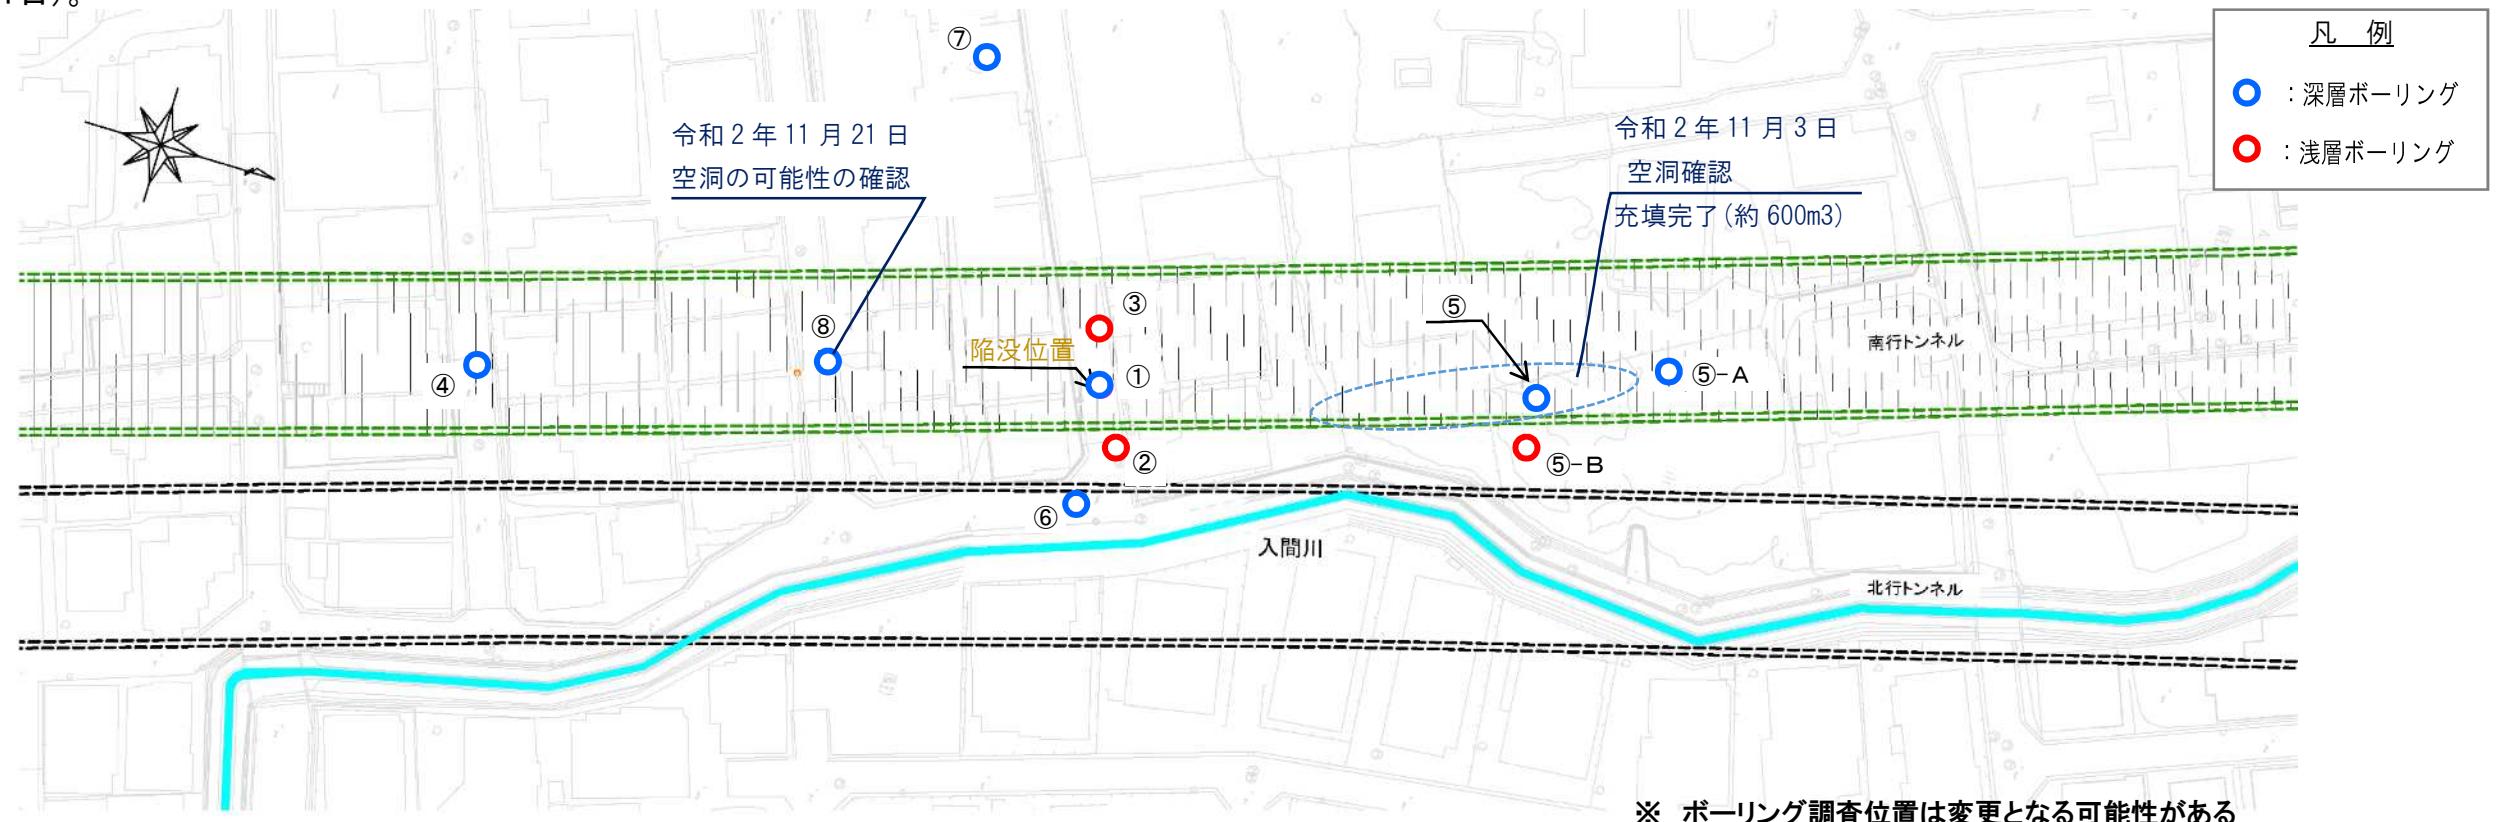
## ① 位置図

令和2年10月18日に発生した陥没事象の原因究明のために実施していたボーリング調査中に、下図の調査ボーリング⑧において、地表からの深度約4mの位置に空洞の可能性を確認した（令和2年11月21日）。

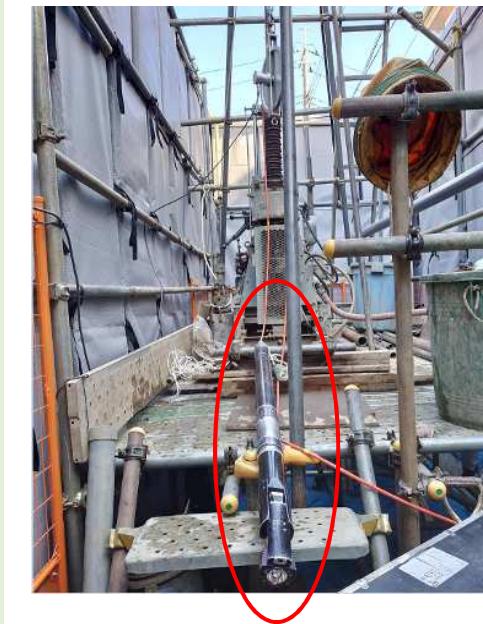
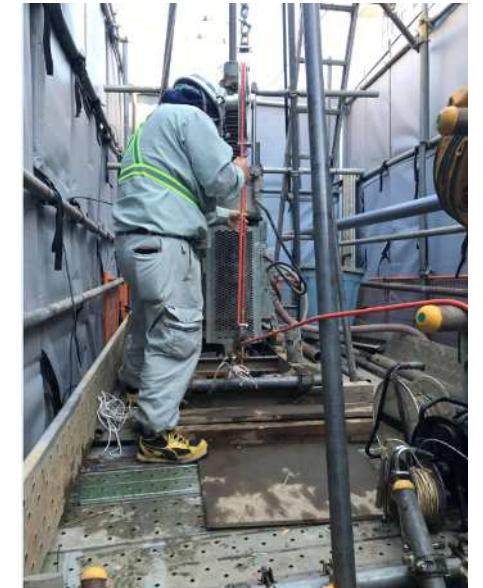
写真2 ボアホールカメラ観察

**結果**  
地下水の存在を確認

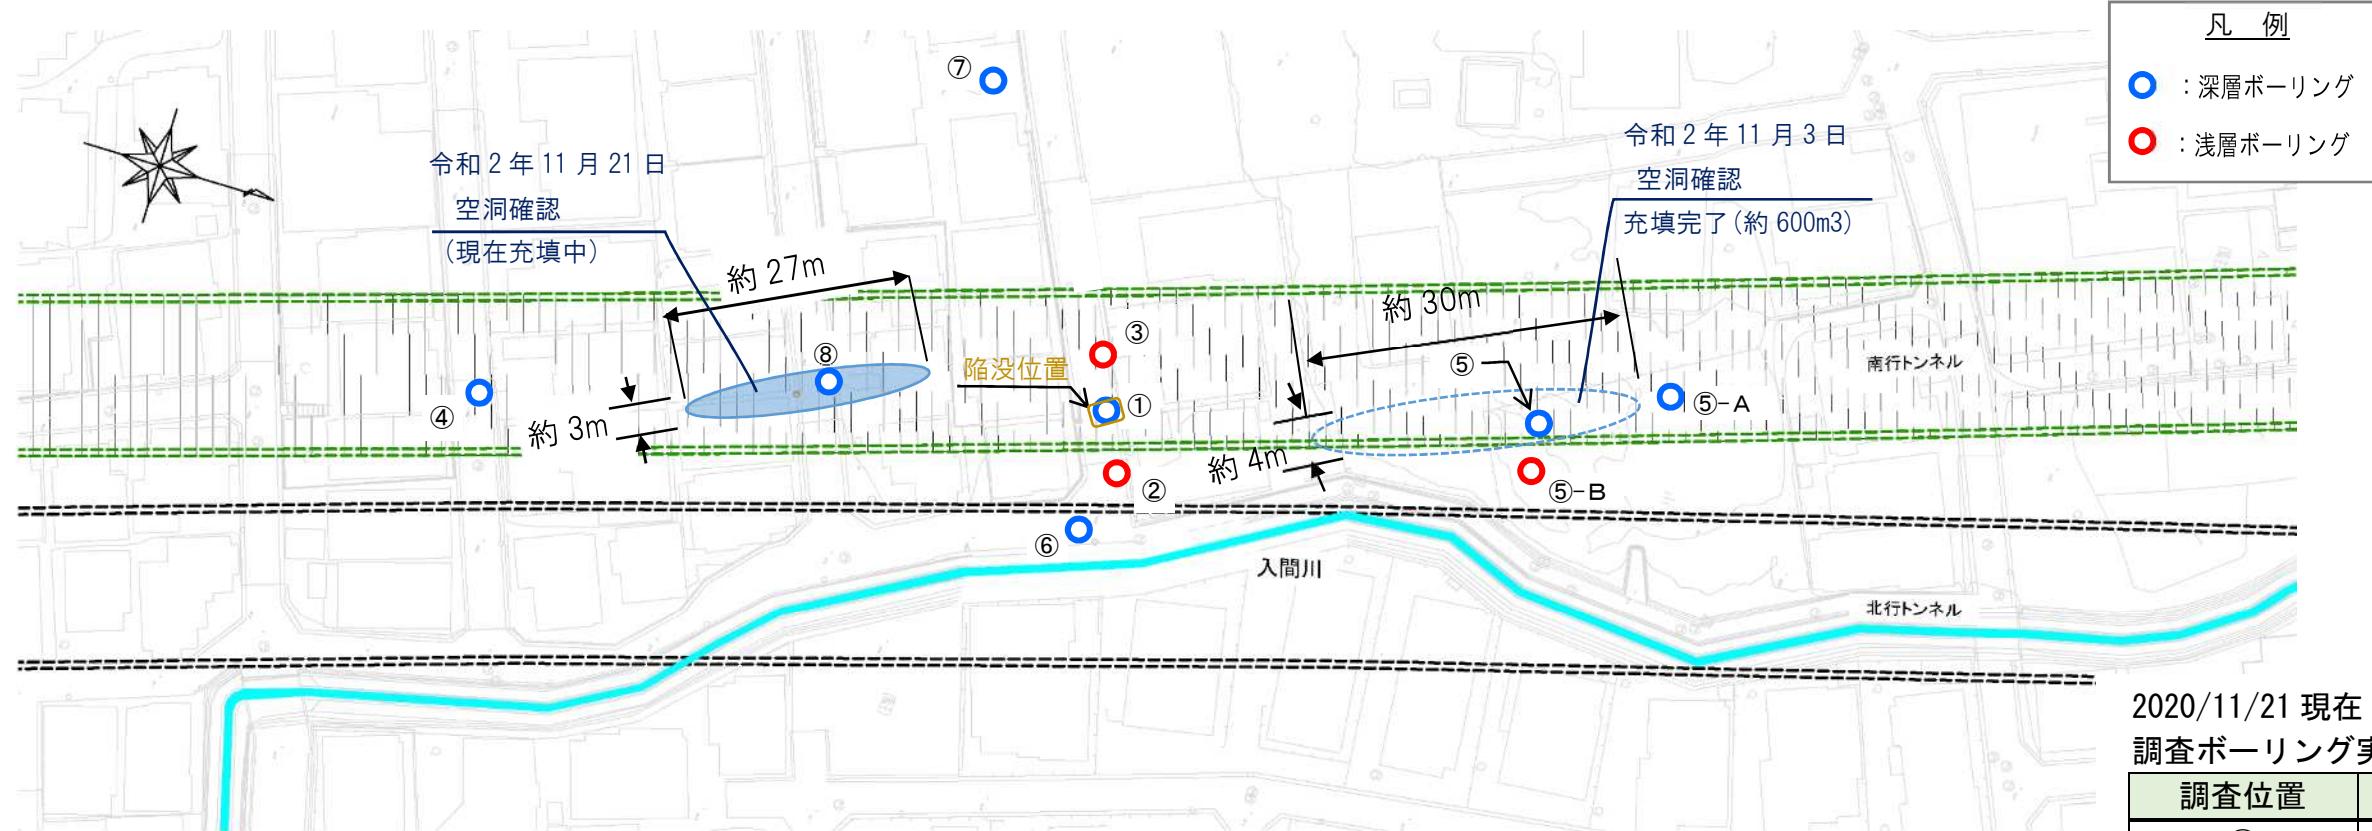
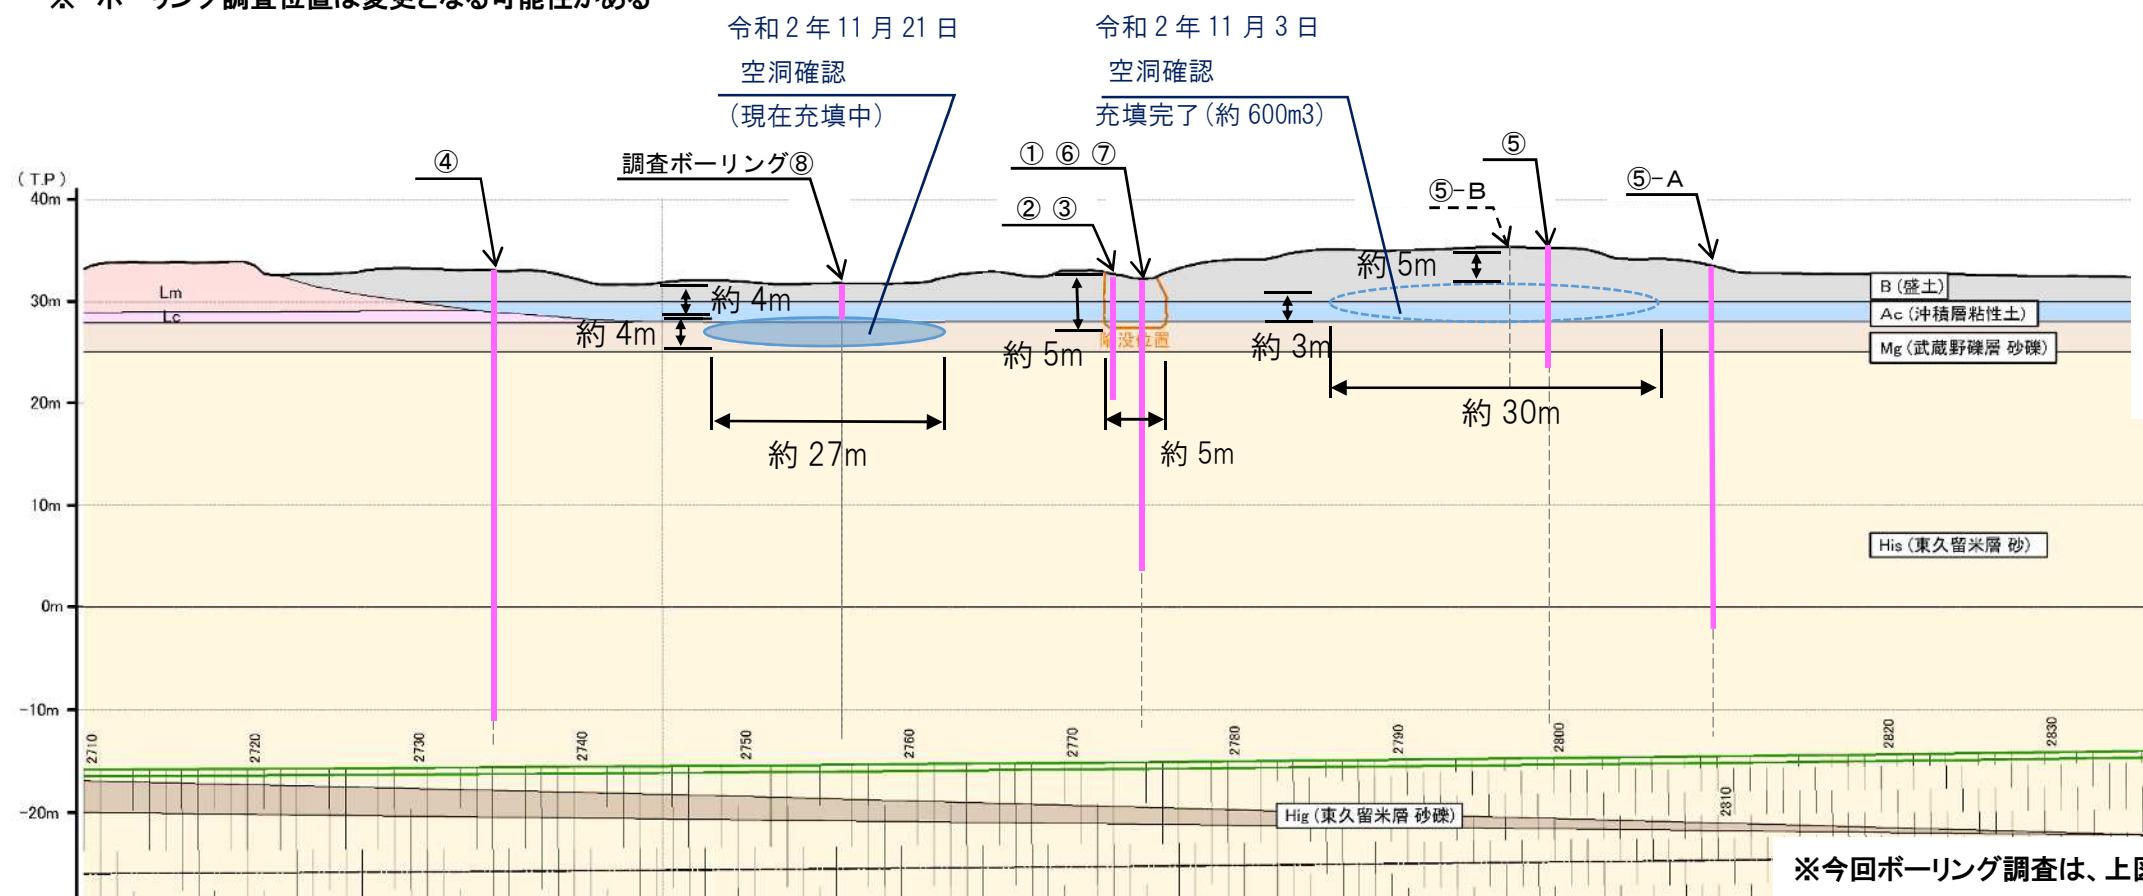
#### ① 空洞形状

3D レーザースキャナー等による空洞計測の結果、空洞深度約 4m、幅約 3m × 長さ約 27m、厚さ約 4m程度の空洞を確認した。

なお、調査ボーリング⑤・⑧以外において現時点では空洞は確認されていない

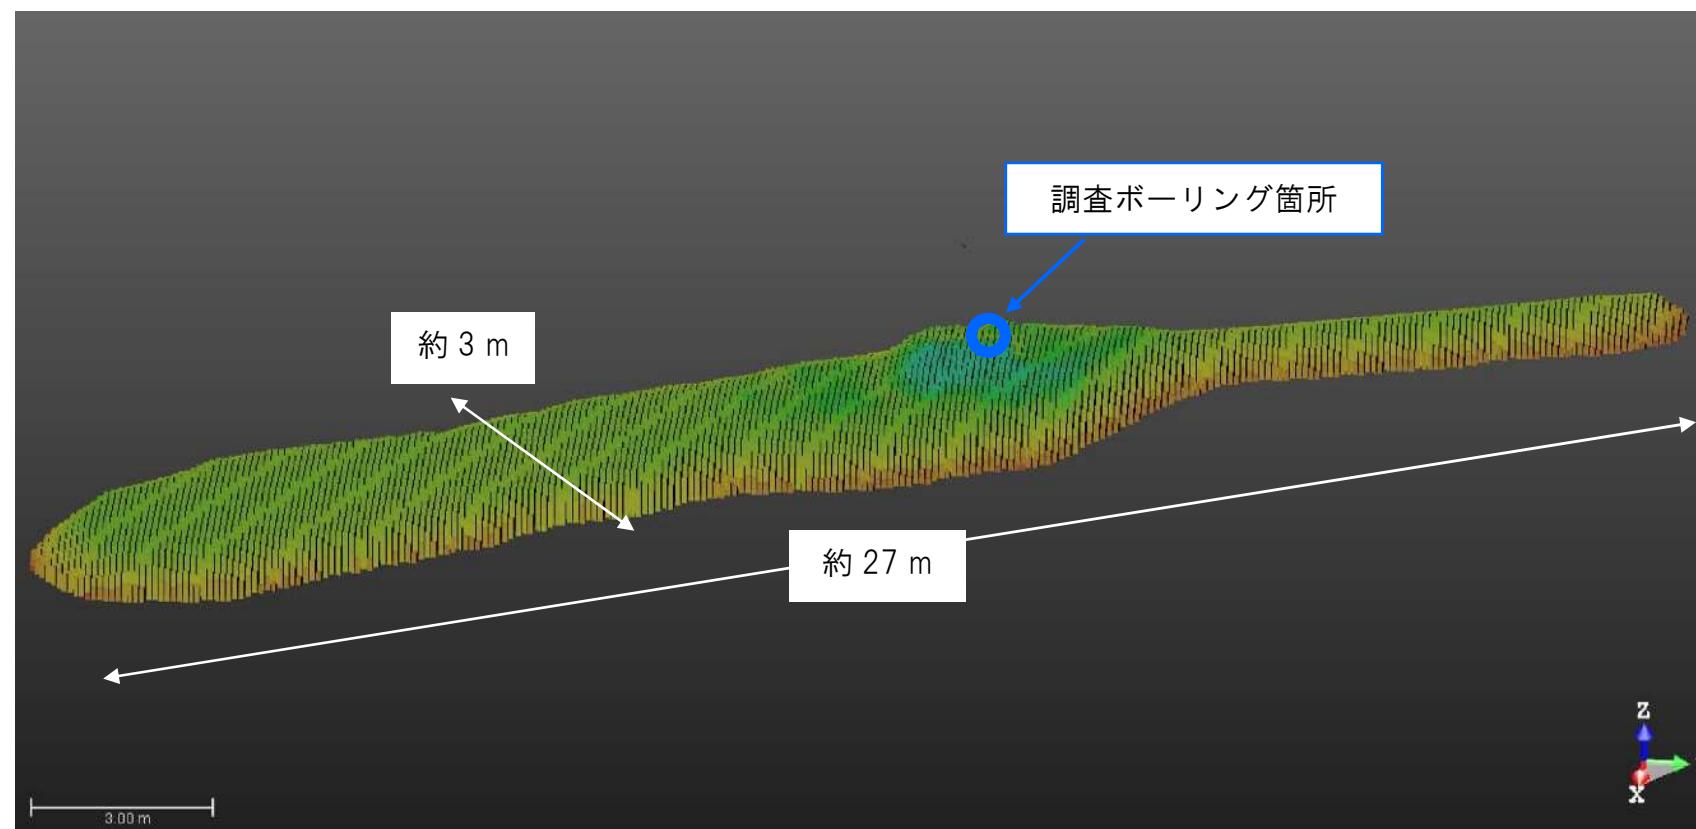
3D レーザースキャナーによる空洞計測結果

※ 画像は、水面上部の空洞を表しています。

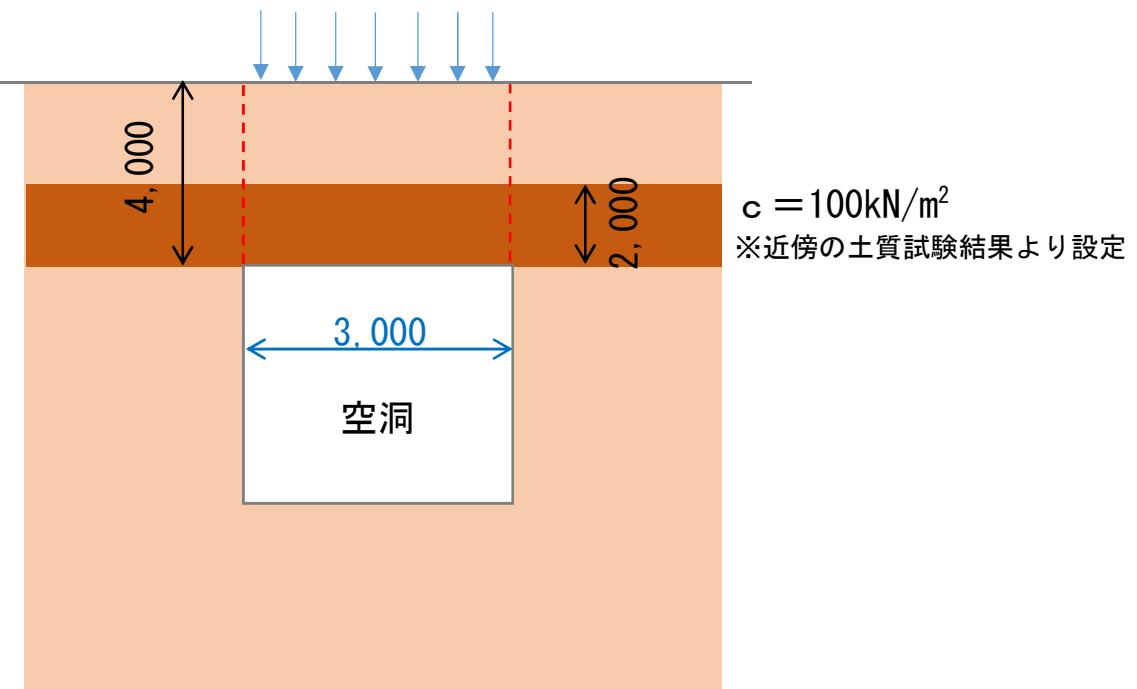
## ②空洞の評価について

空洞上部の土砂粘着力から算定される地耐力としては、安全率を 3 とした場合、 $20.4\text{kN/m}^2$  程度であると推定される。

ボーリング調査より、地表からの深度約 2 mから 4 mの位置において硬質な粘土層の存在が確認された。そのため、2 m 程度の硬質な粘土層に対して、空洞短辺方向の2面せん断による抵抗力を算定する。

$$\text{抵抗力 } 100 \text{kN/m}^2 \times 2.0 \text{ m} \times 2 \text{ 面} = 400 \text{kN/m}$$

$$\text{自重} (\gamma=1.8) \text{を控除すると } 18 \text{kN/m}^3 \times 4.0 \text{ m} \times 3.0 \text{ m} = 216 \text{kN/m}$$

$$\text{上載荷重限界 } 400 \text{kN/m} - 216 \text{kN/m} = 184 \text{kN/m}$$

$$\text{限界荷重 } q = 184 \text{kN/m} \div 3.0 \text{m} = 61.3 \text{kN/m}^2$$

$$\text{安全率 3 とすると, } q_a = 61.3 \text{kN/m}^2 \div 3 = 20.4 \text{kN/m}^2$$

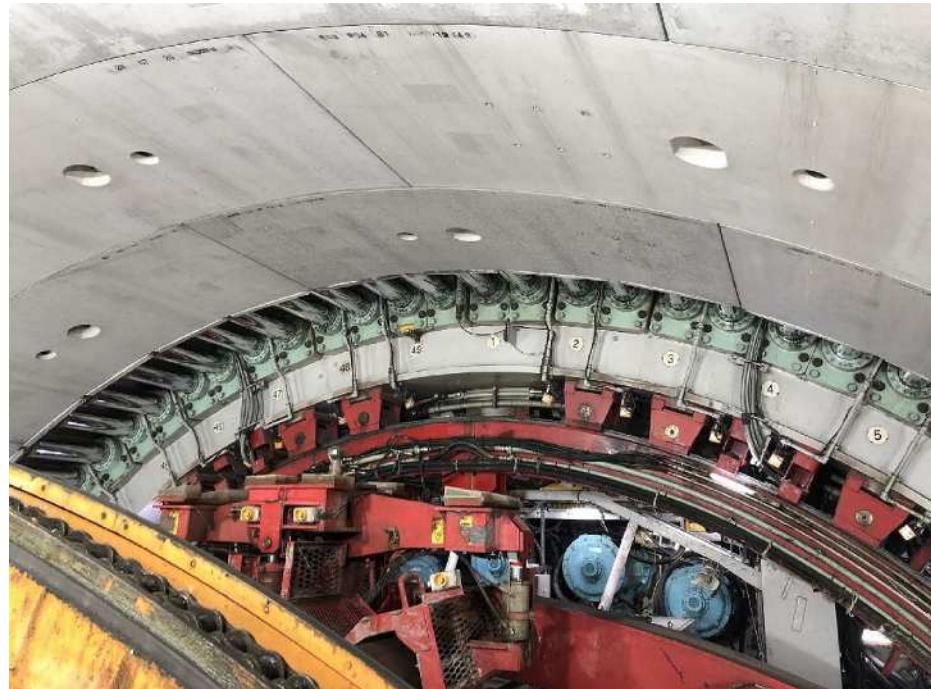
写真1 坑内状況写真(マシン上部)

掘進を行った区間のトンネル坑内にセグメントのひび割れ・漏水などは発生していないことを確認した。
