## 第5回 東京外環トンネル施工等検討委員会 有識者委員会

### 調査状況（中間報告）

令和2年 12月 18日

東日本高速道路株式会社関東支社東京外環工事事務所  
鹿島・前田・三井住友・鉄建・西武特定建設工事共同企業体

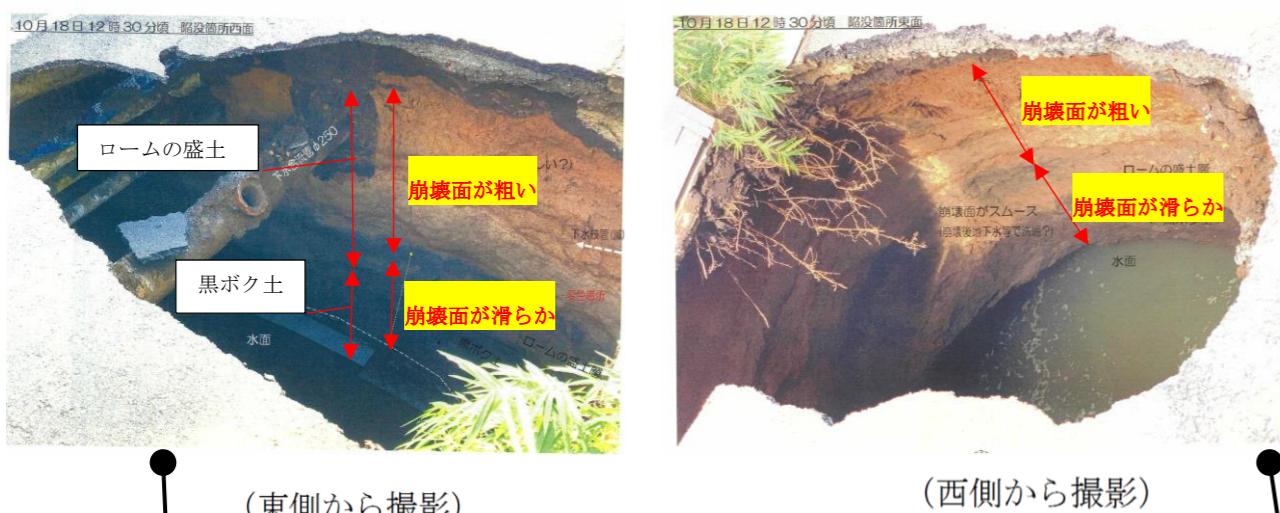
写真1 陥没箇所 (2020年10月18日 13:00撮影)

陥没箇所は、1981年敷設の下水道（ $\phi 250\text{mm}$ ）の接続部がある。また下水配管（ $\phi 100\text{ 塩ビ管}$ ）が折損状態で残存している。

陥没箇所の写真を写真1<フーリエ変換（周波数解析）>による画像分析結果を図1に示す。

画像分析の結果、断面は同じローム層だが、上部は「粗い断面」、下部は「目の細かい断面」と推定される。画像分析結果を踏まえると、陥没箇所の下方は洗面されている可能性がある。

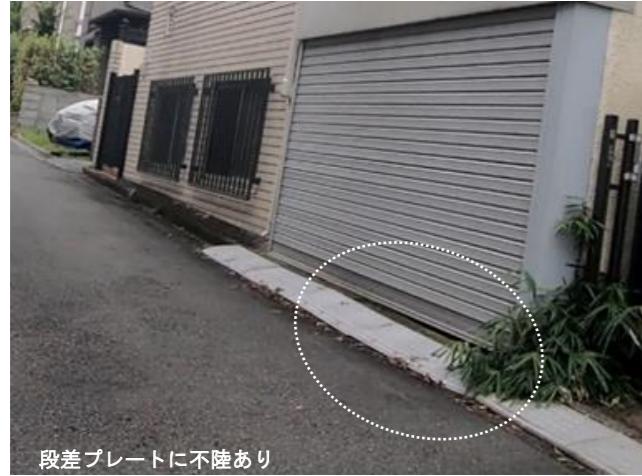
写真2 陥没箇所の事前状況写真 (2020年7月30日撮影)

- ①写真2は陥没が発生する73日前(2020年7月30日撮影)の状況(シールド機は当該地点の200m程度手前に位置)であり、シールド機は当該地点直下を2020年9月14日に通過している。
- ②写真3は当該地点の陥没3時間前(2020年10月18日 9:30撮影)の状況(水たまり)であるが、駐車場前の段差プレートの不陸は、写真2(2020年7月30日撮影)の時点でも段差が生じているように見える。

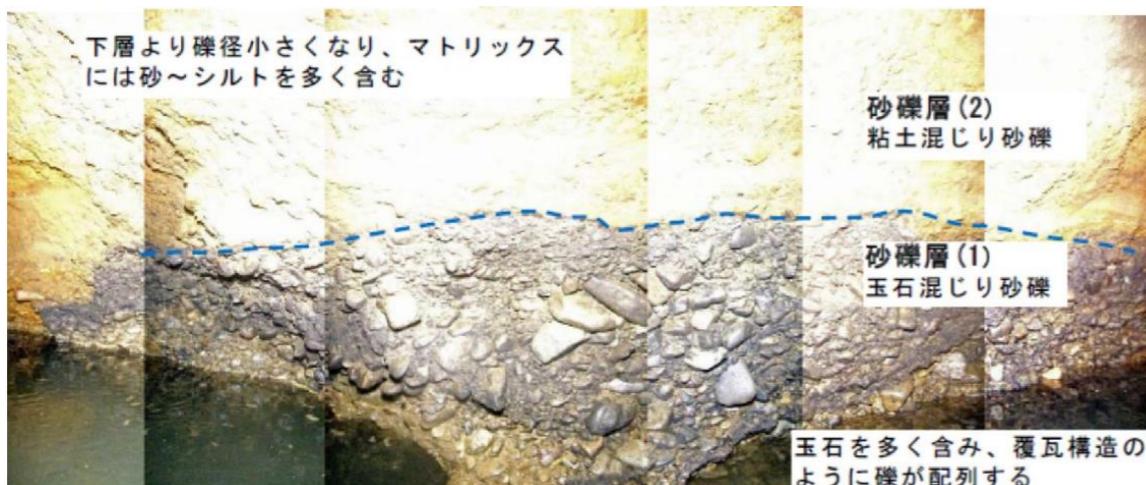
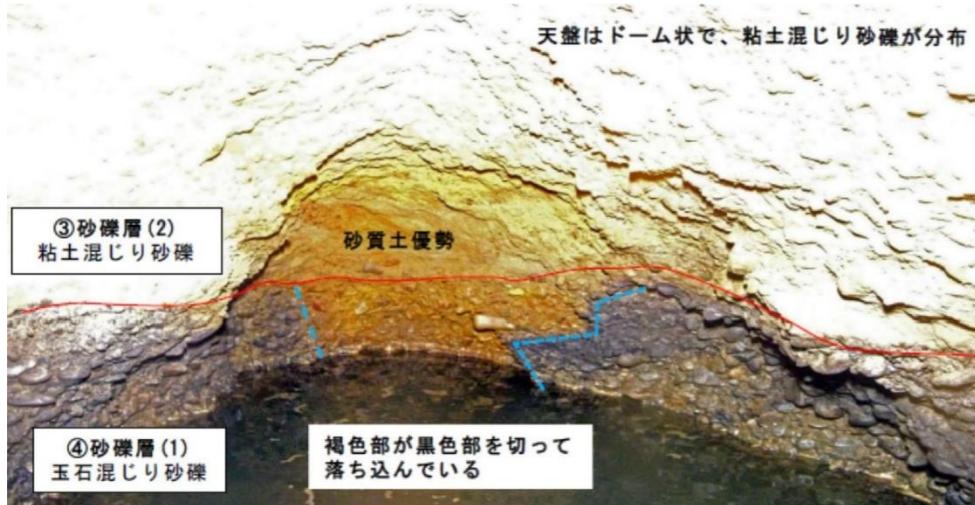
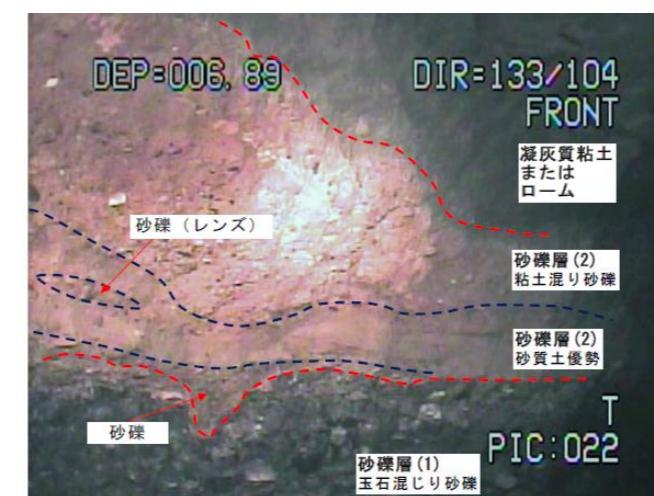
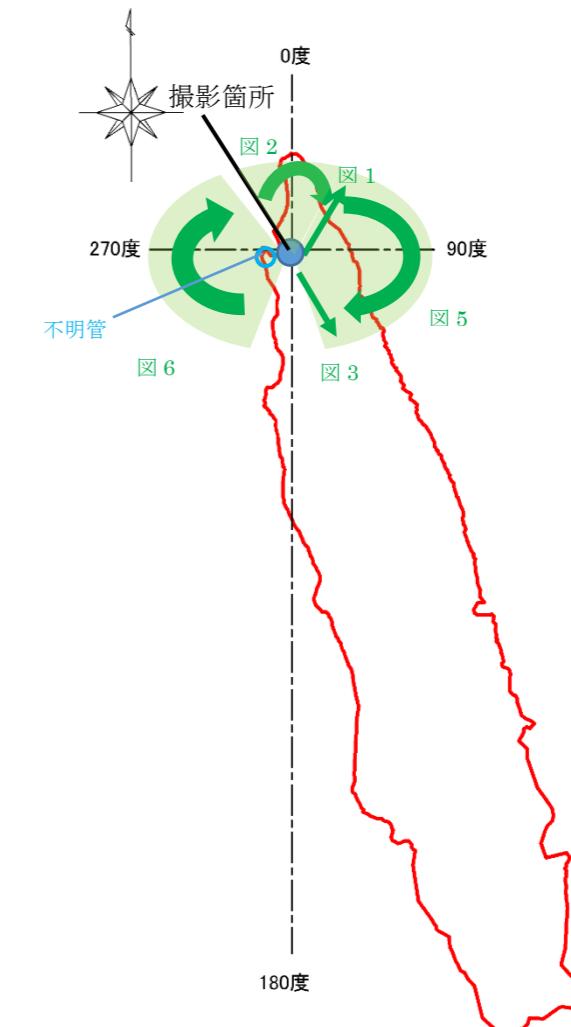
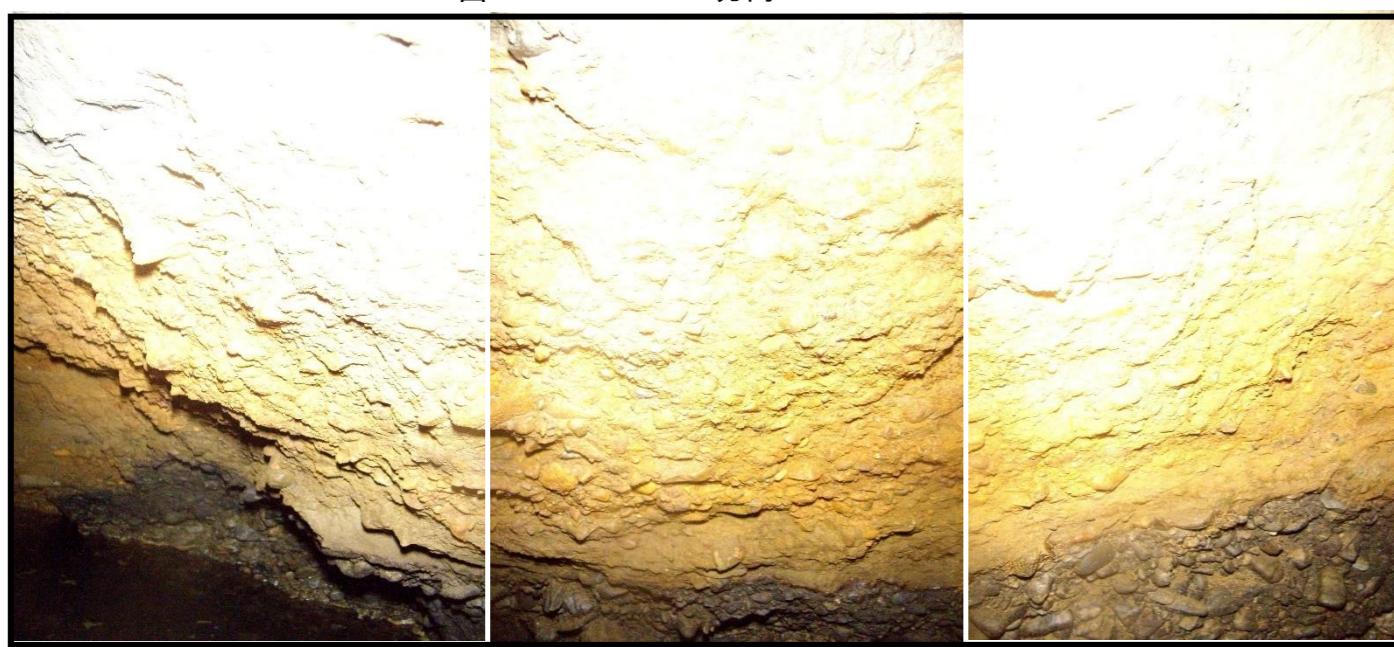
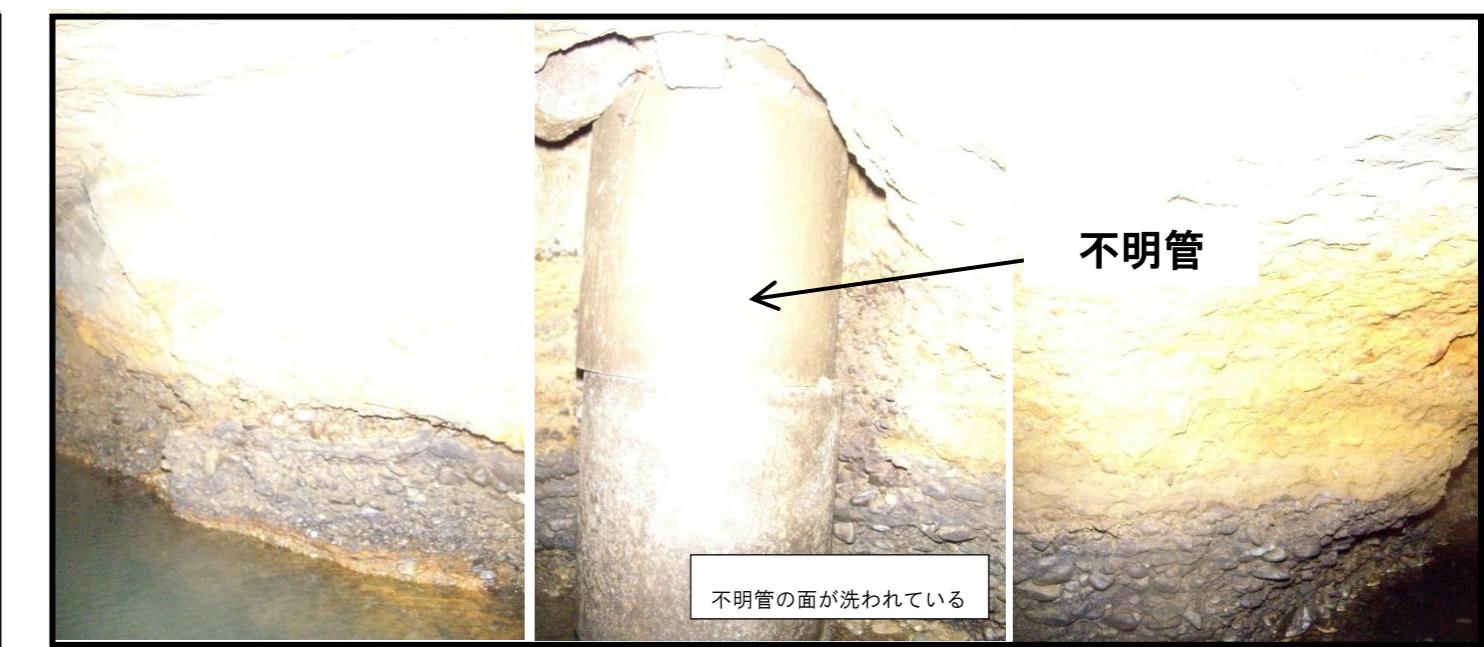
- ・天盤はドーム状で、粘土混じり砂礫が分布している。
- ・側部には武藏野礫層が確認され、比較的砂分が無い状態である。
- ・一部砂質土が多い層（武藏野礫層が平行になつてない箇所）と水で洗われた部分が見受けられる。

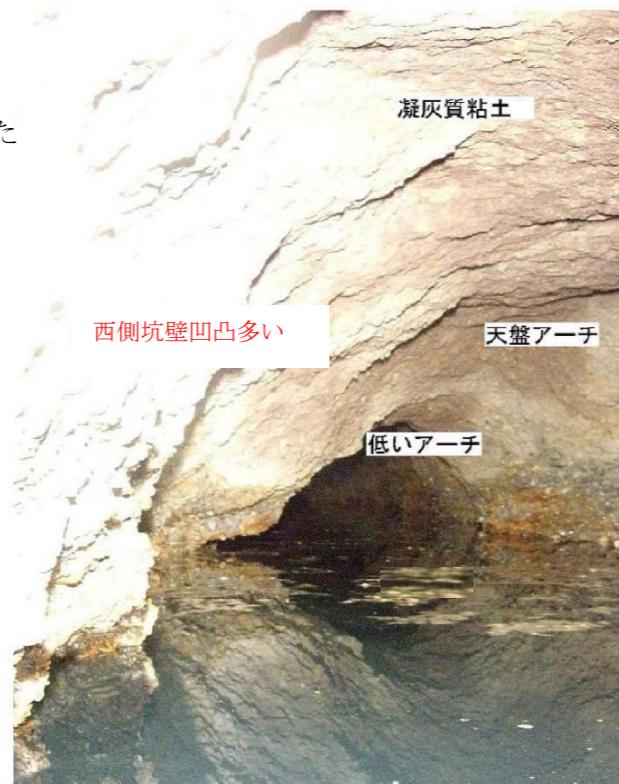
- 天盤は、凝灰質粘土が分布している。
- 側部の礫層には、細粒分が付着している部分と水で洗われた部分が見受けられる。
- 部分的に砂礫層の段差、抜け落ちた箇所も見受けられる。

図 1 0° 方向の坑壁と北側の空洞

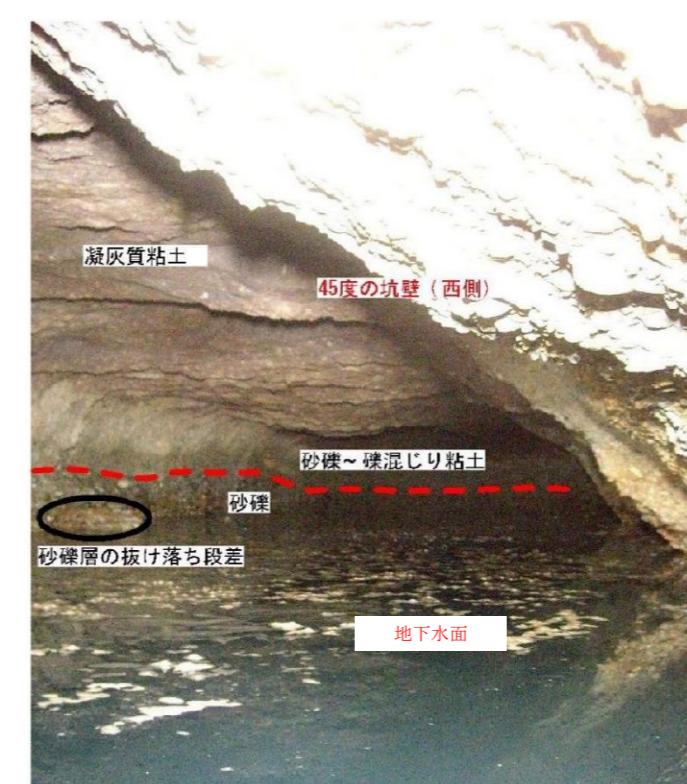
図 2 南側 160° 方向の空洞

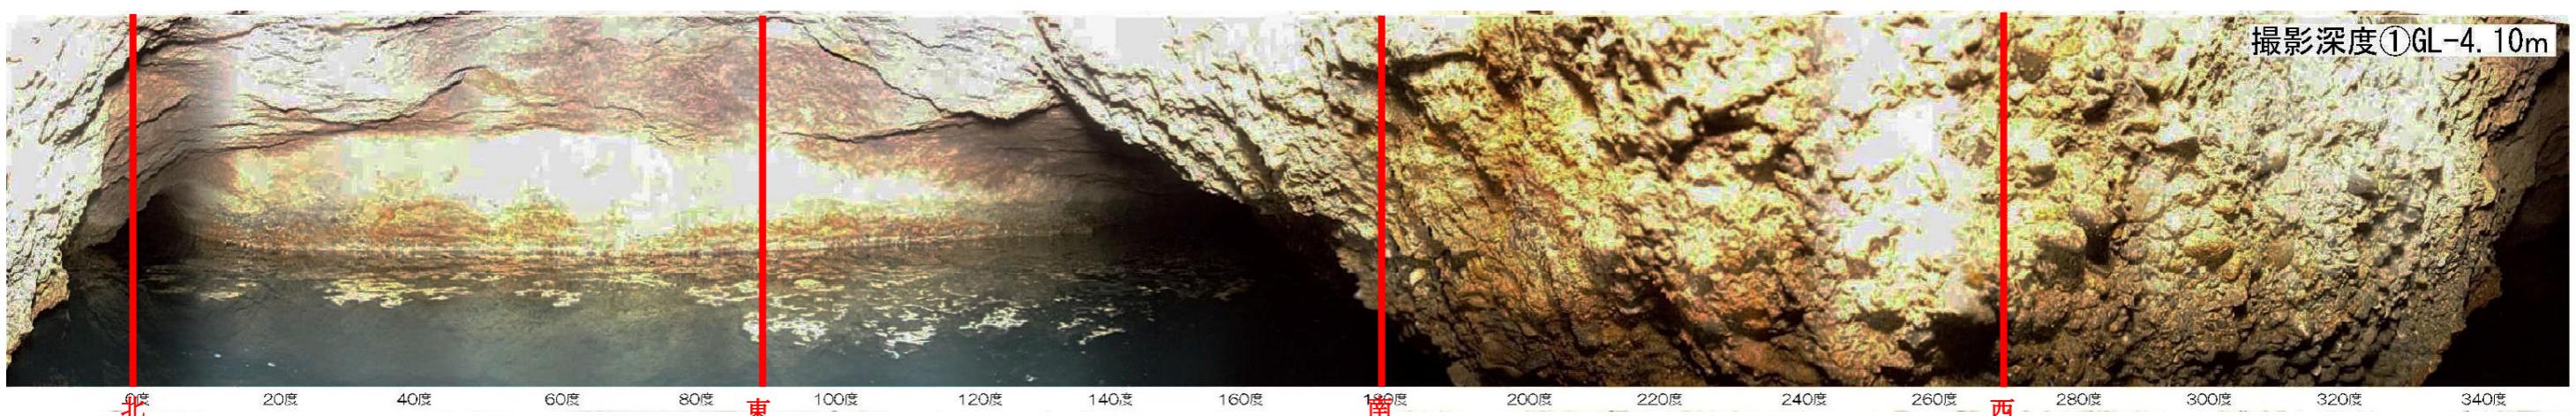
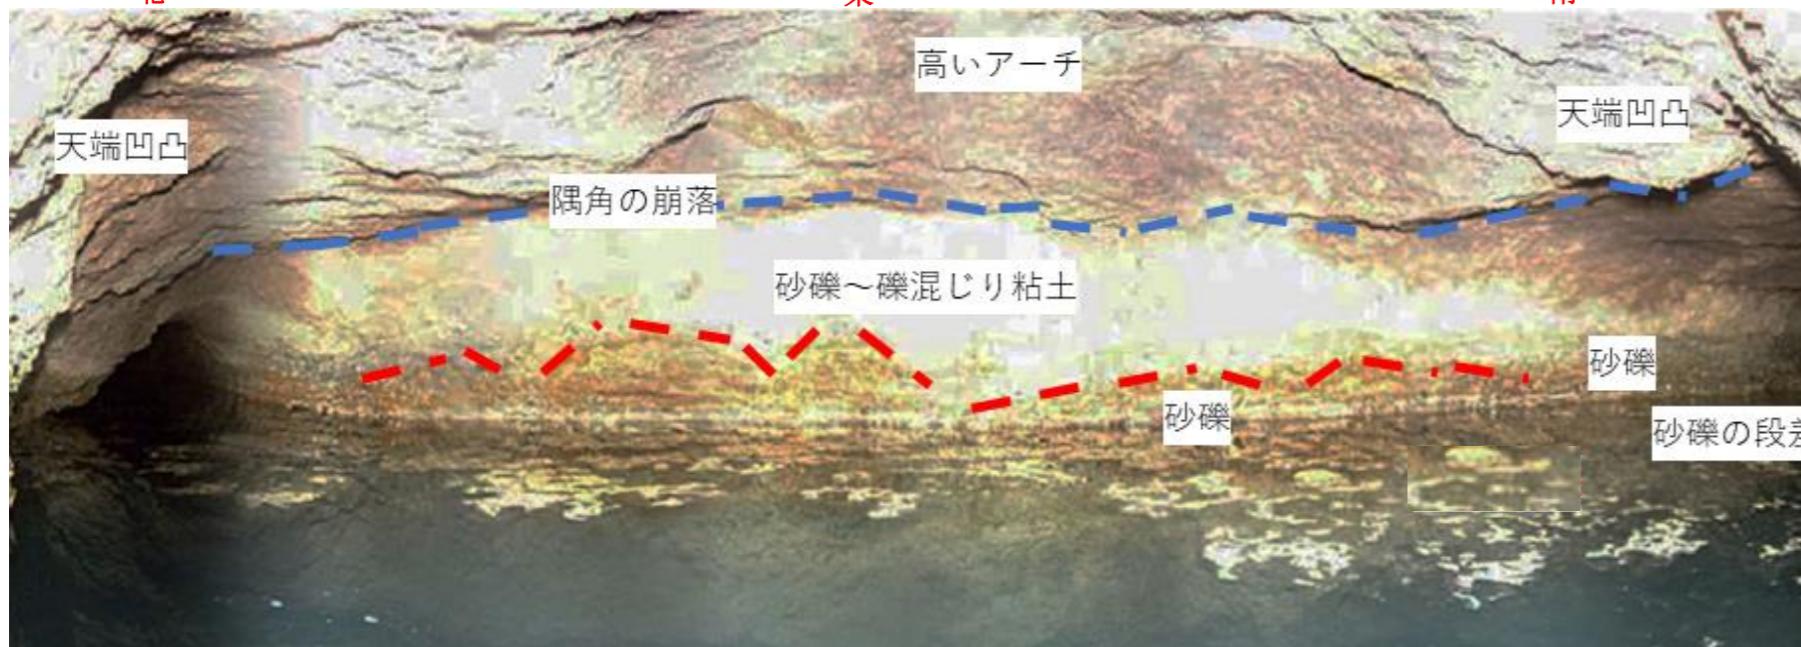
図 4 空洞②箇所東側の孔壁と南北に伸びる空洞

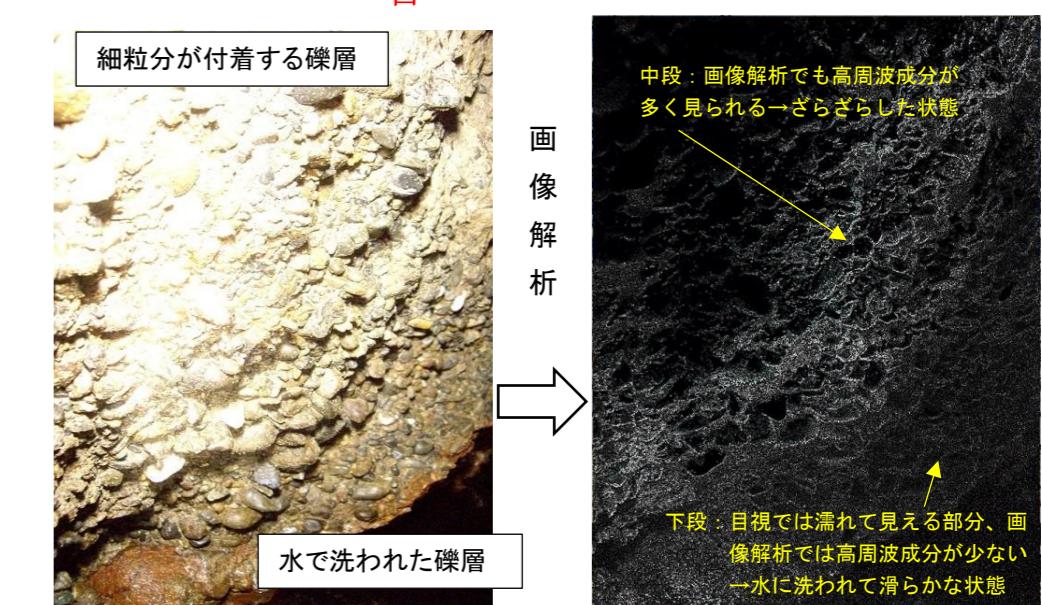
図 5 洗された砂礫層と細粒分の付着する砂礫層(320° 方向)

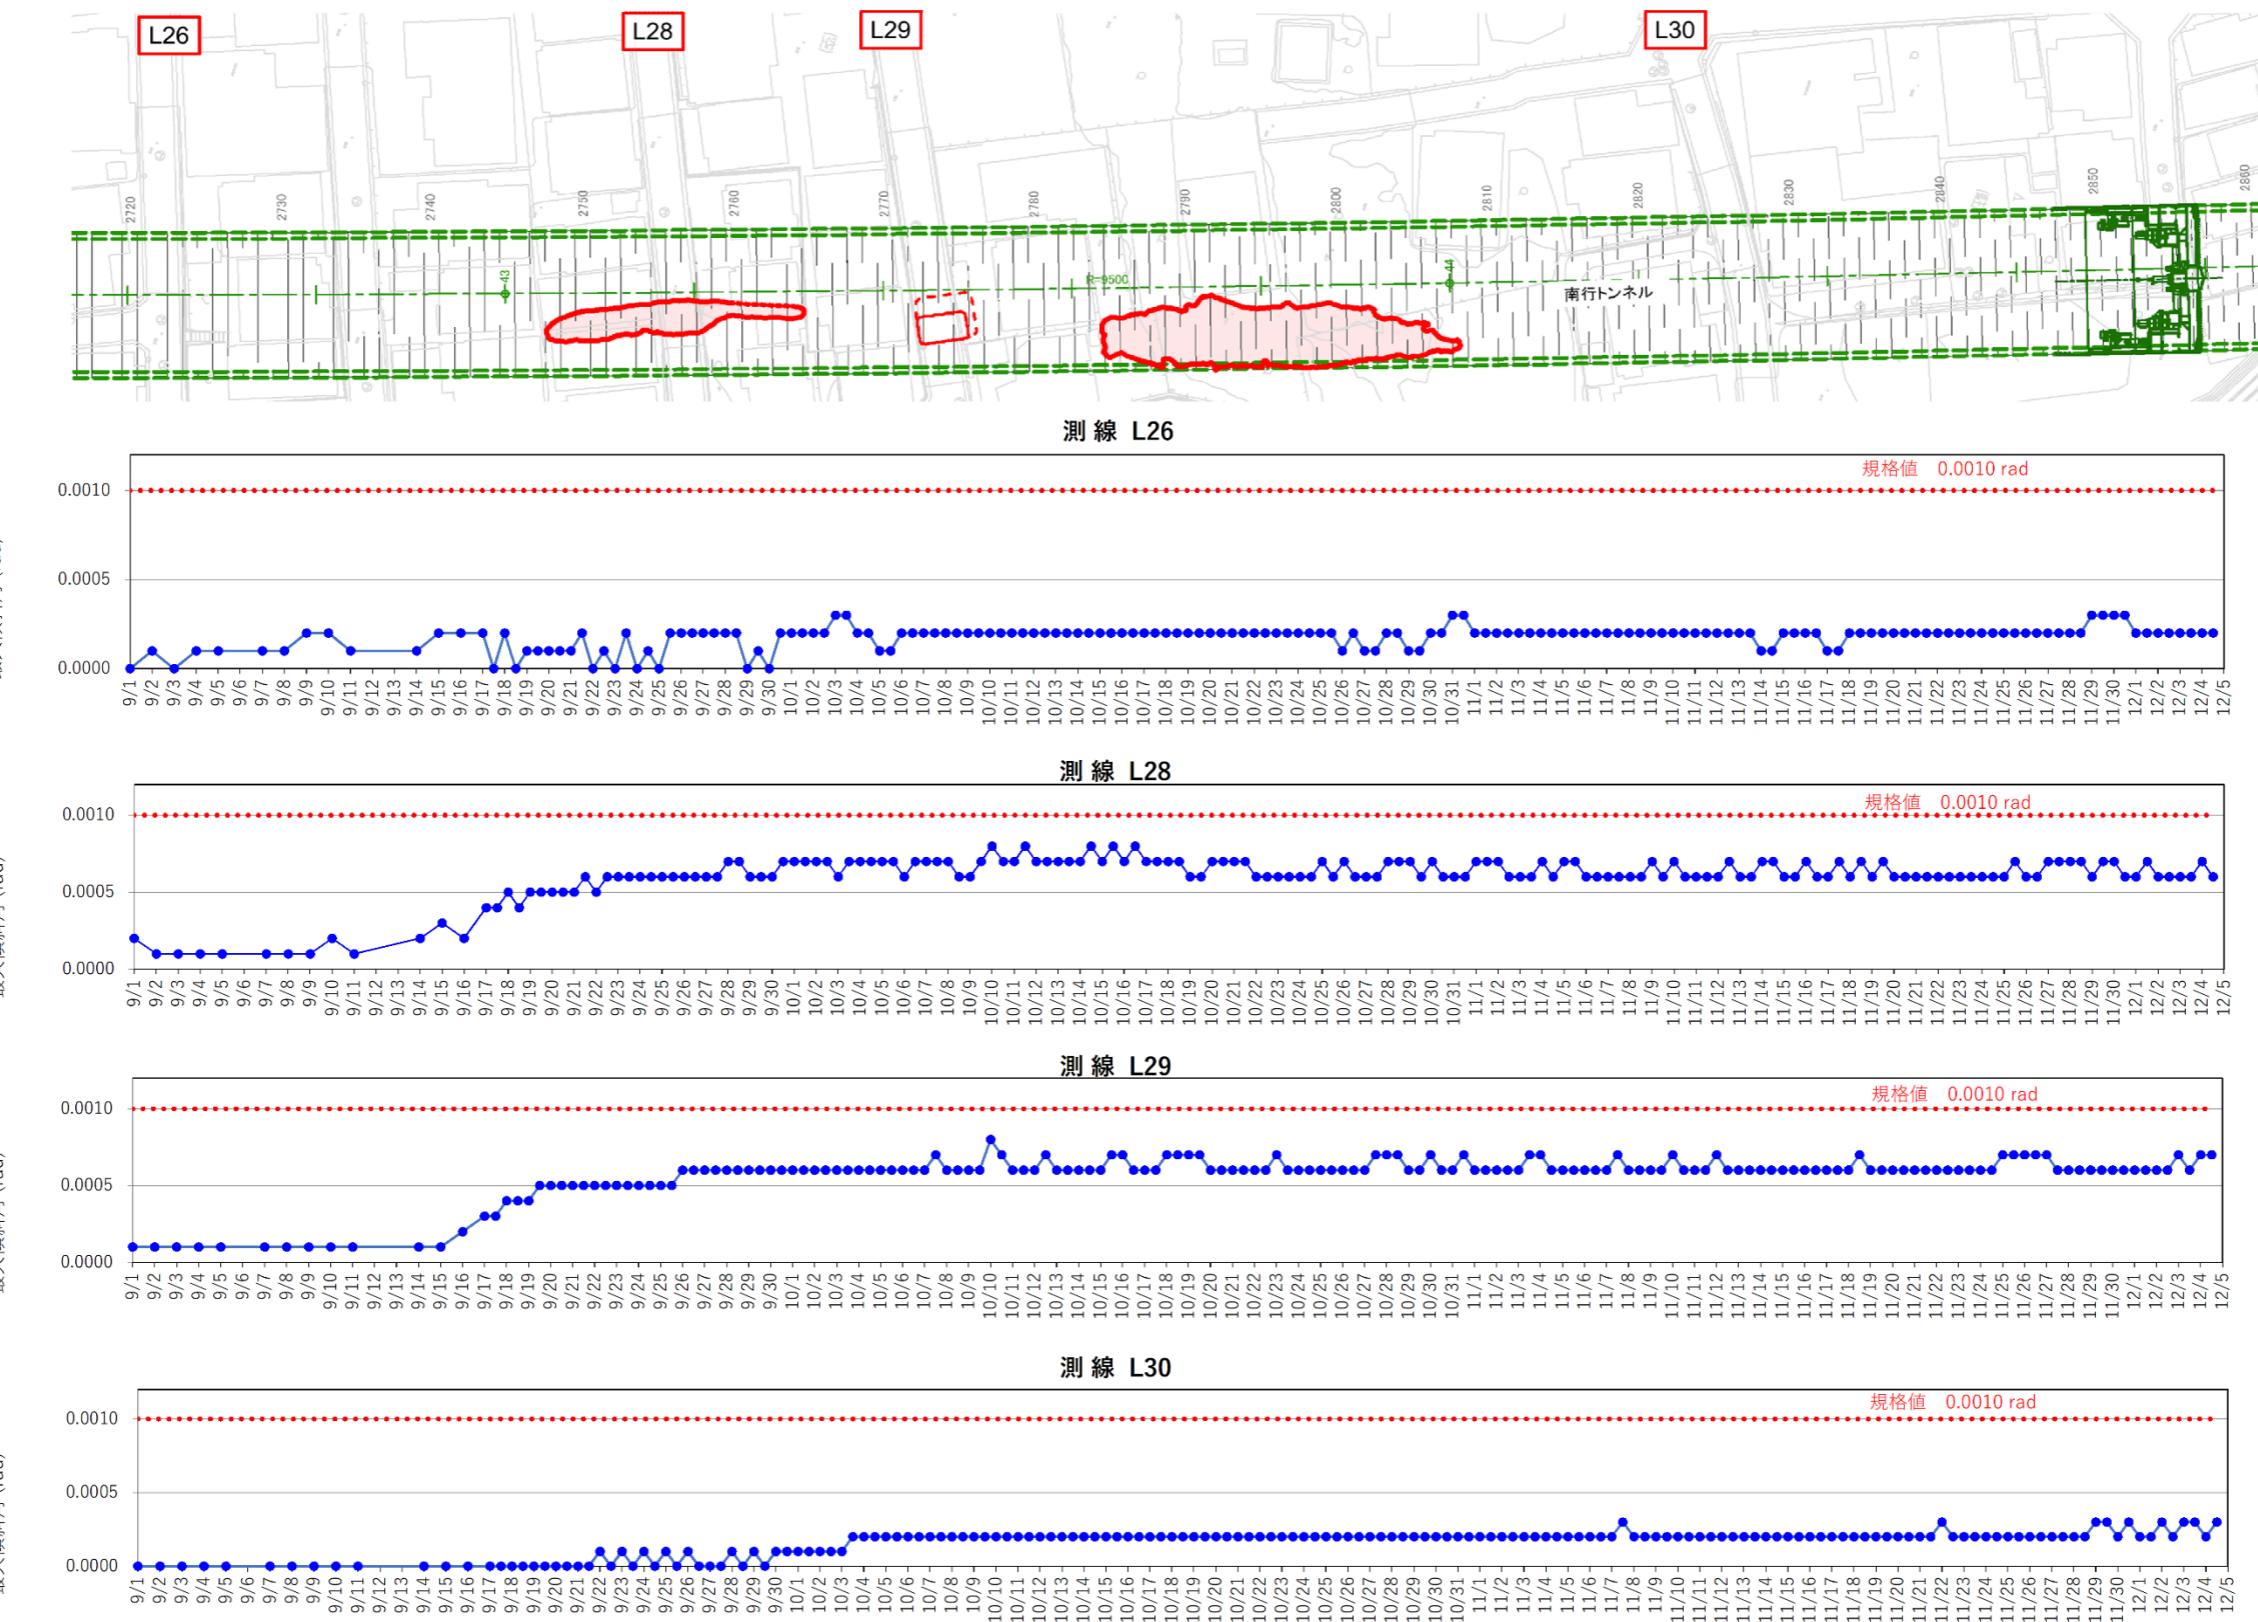
測線 L28、L29 ともにほぼ同時期に地表面傾斜角が大きくなっているが、基準値以内であった。

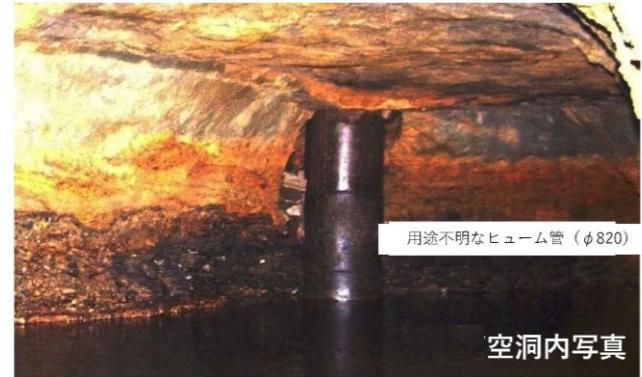
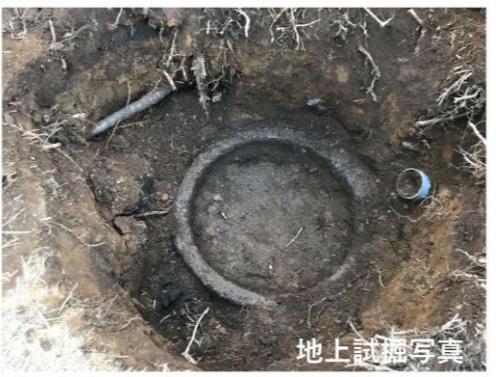
空洞内部を観察した結果、空洞北部端部に縦配管（ヒューム管〔内径 $\phi$  700mm、外径 $\phi$  820mm〕）の存在が確認された。調査の結果、配管の管底はMg層（GL-7.7m）にとどまっており、排水目的で設置されたものと思われる。

空洞内にMg層内を下端とする人工物の存在が確認されたものの、あらかじめ空洞形成されていたこととの因果関係は、現時点では特定できなかった。
