第5回 東京外環トンネル施工等検討委員会 有識者委員会

陥没・空洞の要因分析

令和2年12月18日

東日本高速道路株式会社関東支社東京外環工事事務所
鹿島・前田・三井住友・鉄建・西武特定建設工事共同企業体

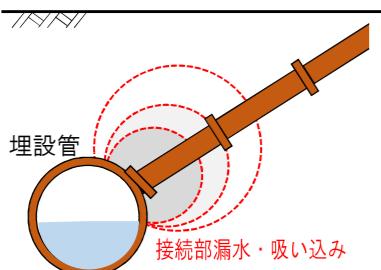
<p>埋設管 接続部漏水・吸い込み</p> <p>地下埋設物からの漏水・吸い込み ・下水道接続部等の漏水 ・下水道接続部等の吸い込み</p>

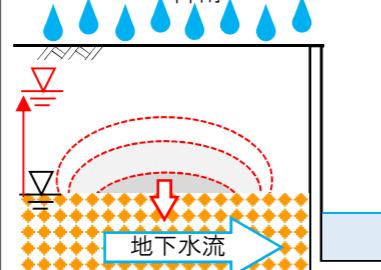
<p>降雨 地下水 地下水水流</p> <p>地下水水流、地下水変動、大雨による 浸食 ・自然浅層地下水による浸食</p>

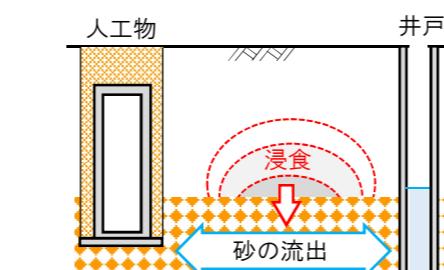
<p>人工物 井戸 浸食 砂の流出</p> <p>人工物の存在による影響や人工物の埋戻し 部の浸食 ・井戸、排水樹、地下放水路等の人工物に による影響 ・過去に存在した構造物の埋戻し砂の流出</p>

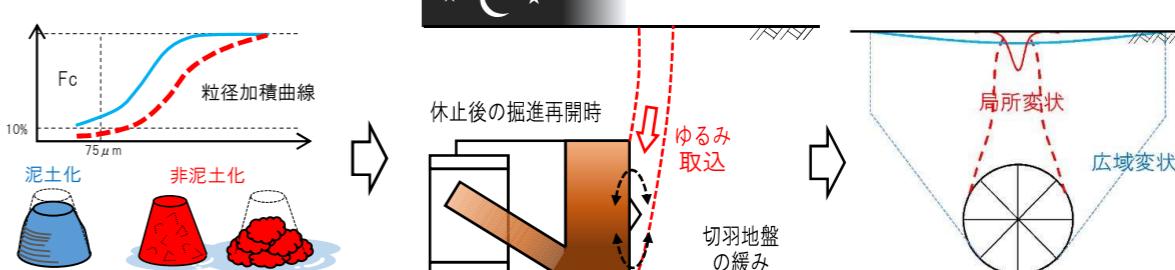
<p>粒径加積曲線 泥土化 非泥土化 休止後の掘進再開時 ゆるみ取込 切羽地盤の緩み 局所変状 広域変状</p> <p>閉塞及び閉塞解除作業の影響 ・夜間休止時間において、細粒分が極めて少なく、かつ礫が卓越する特殊な地盤における 掘削土の塑性流動性・止水性が低下し、土砂分離・沈降が生じるなどにより、掘進再開 時にカッターが回転不能となる事象（閉塞）が発生 ・閉塞を解除するため、沈降した砂礫を排土しながら気泡を注入する等の特別な作業を行 ったことにより切羽のゆるみを生じさせ、単一の砂層が掘削断面上部に厚く堆積する特 殊な地盤において煙突状にゆるみ領域が上方に拡大</p>
考察	陥没・空洞の要因である可能性 は低い。	あらかじめ空洞が形成された可能性 について、更に調査する必要があ る。	あらかじめ空洞形成されていたこととの因 果関係は、現時点では特定できなかつた。	陥没・空洞の要因となった可能性がある。

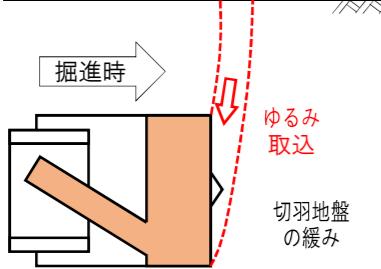
<p>掘進時 ゆるみ取込 切羽地盤の緩み</p> <p>掘進時の影響 ・チャンバー内の塑性流動性の不足によ る天端や切羽土圧の不安定化 ・掘削土砂の過大な取込み</p>

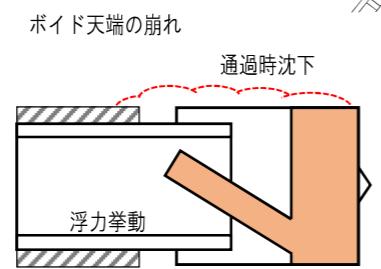
<p>ボイド天端の崩れ 通過時沈下 浮力挙動</p> <p>掘進後のボイドによる影響 ・ボイド天端の崩れ</p>

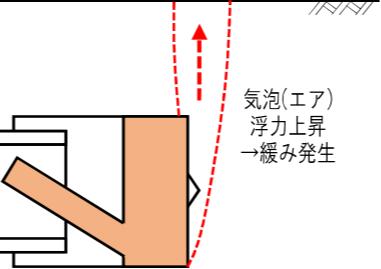
<p>気泡(エア)浮力上昇→緩み発生</p> <p>空気の塊の上昇による影響 ・気泡に用いる空気の顕著な浮力上昇 ・空気の上昇による緩み拡大</p>

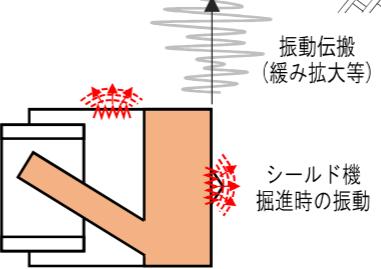
<p>振動伝搬(緩み拡大) シールド機掘進時の振動</p> <p>トンネル掘削の振動による締固め・局所 的な液状化による影響 ・カッター付近の振動による締固め・局 所的液状化</p>

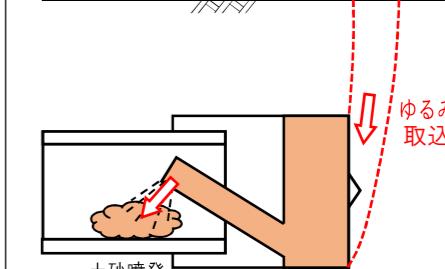
<p>土砂噴發 ゆるみ取込</p> <p>シールド施工時の土砂噴發等による影響 ・シールド機テール・スクリューコンベ アからの出水による土砂噴發 ・セグメント縫手面からの出水 ・セグメントの損傷</p>
考察	陥没・空洞の要因となった可能性につ いて、更に検証する必要がある。	陥没・空洞の要因である可能性は低い。	陥没・空洞の要因である可能性は低い。	陥没・空洞の要因である可能性は低い。	陥没・空洞の要因ではない。
