## 第6回 東京外環トンネル施工等検討委員会 有識者委員会

### 調査結果

令和3年 2月 12日

東日本高速道路株式会社関東支社東京外環工事事務所  
鹿島・前田・三井住友・鉄建・西武特定建設工事共同企業体

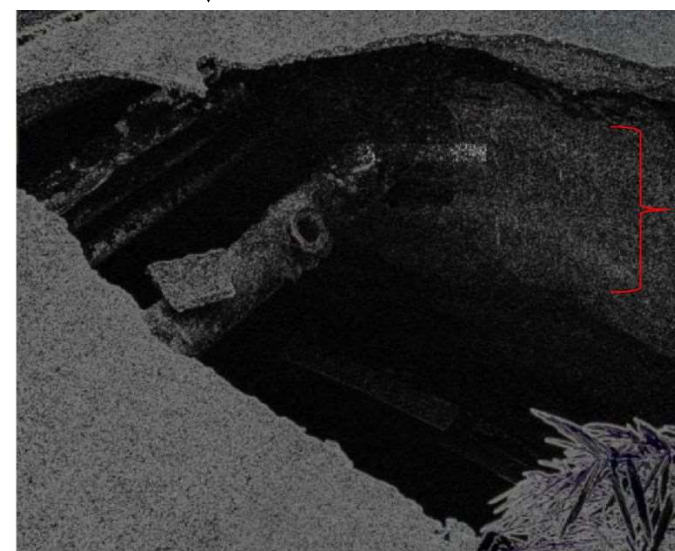
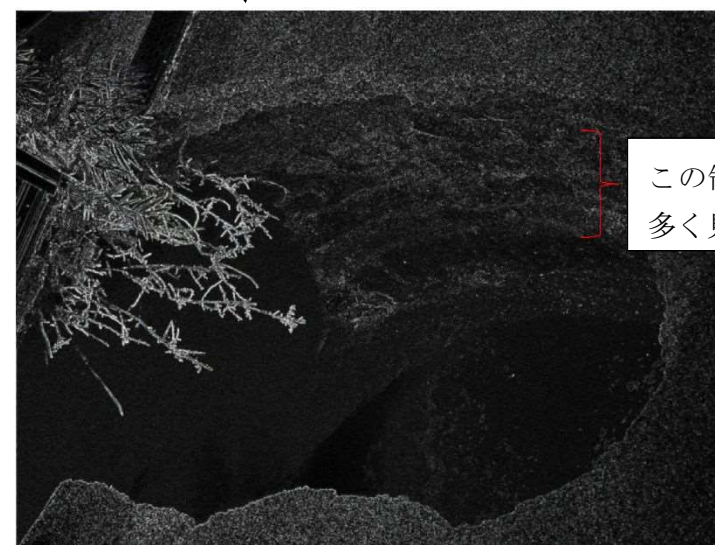
図 1 陥没箇所画像分析結果

画像分析の結果、断面は同じローム層だが、上部は「粗い断面」、下部は「目の細かい断面」と推定される。画像分析結果を踏まえると、陥没箇所の下方は洗面されている可能性がある。

この領域に高周波成分が多く見える

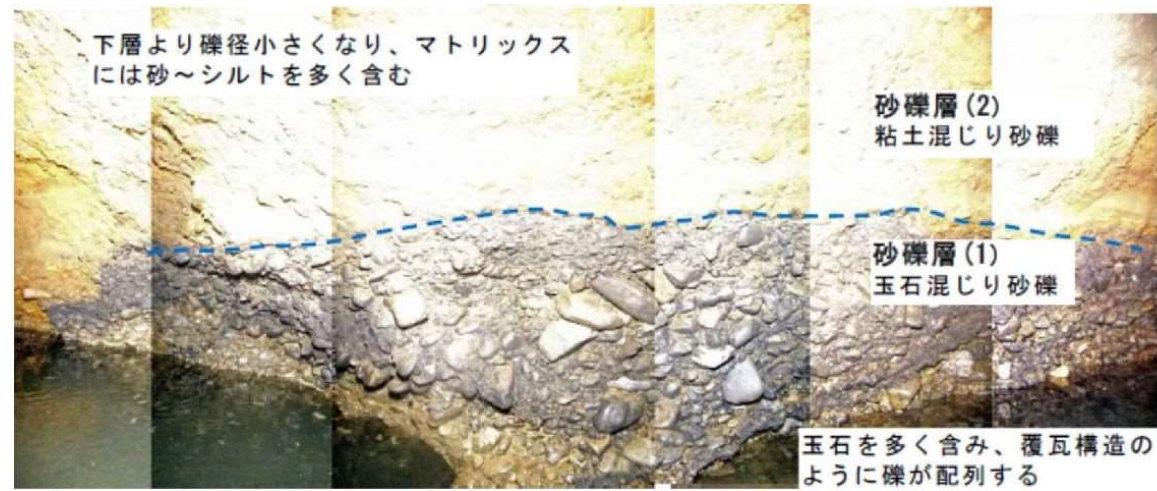
図1 20°～40° 方向

- ・空洞の北側端部は、天盤はドーム状で、粘土混り砂礫が分布している。
- ・側部には武蔵野礫層が確認され、比較的砂分が無い状態である。
- ・一部砂質土が多い層（武蔵野礫層が平行になってない箇所）と水で洗われた部分が見受けられる。

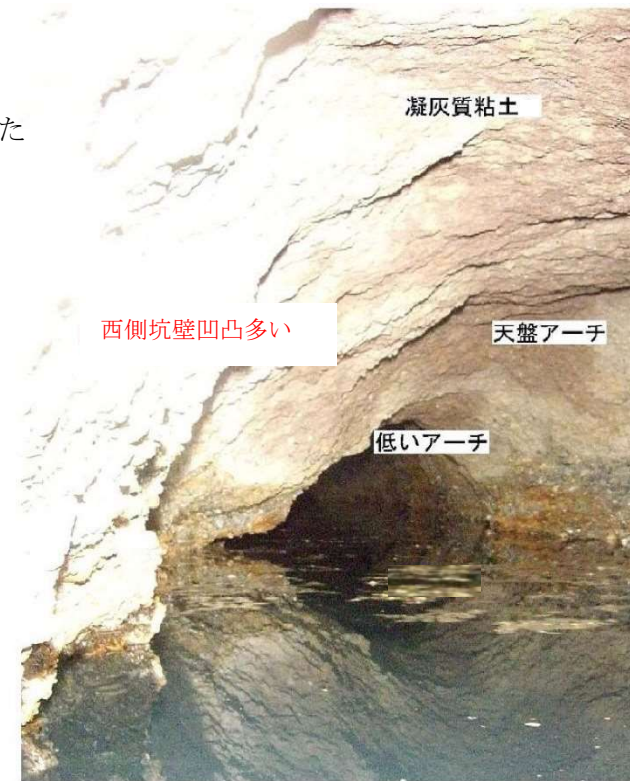
図 1 0° 方向の坑壁と北側の空洞

- ・天盤は、凝灰質粘土が分布している。
- ・側部の礫層には、細粒分が付着している部分と水で洗われた部分が見受けられる。
- ・部分的に砂礫層の段差、抜け落ちた箇所も見受けられる。

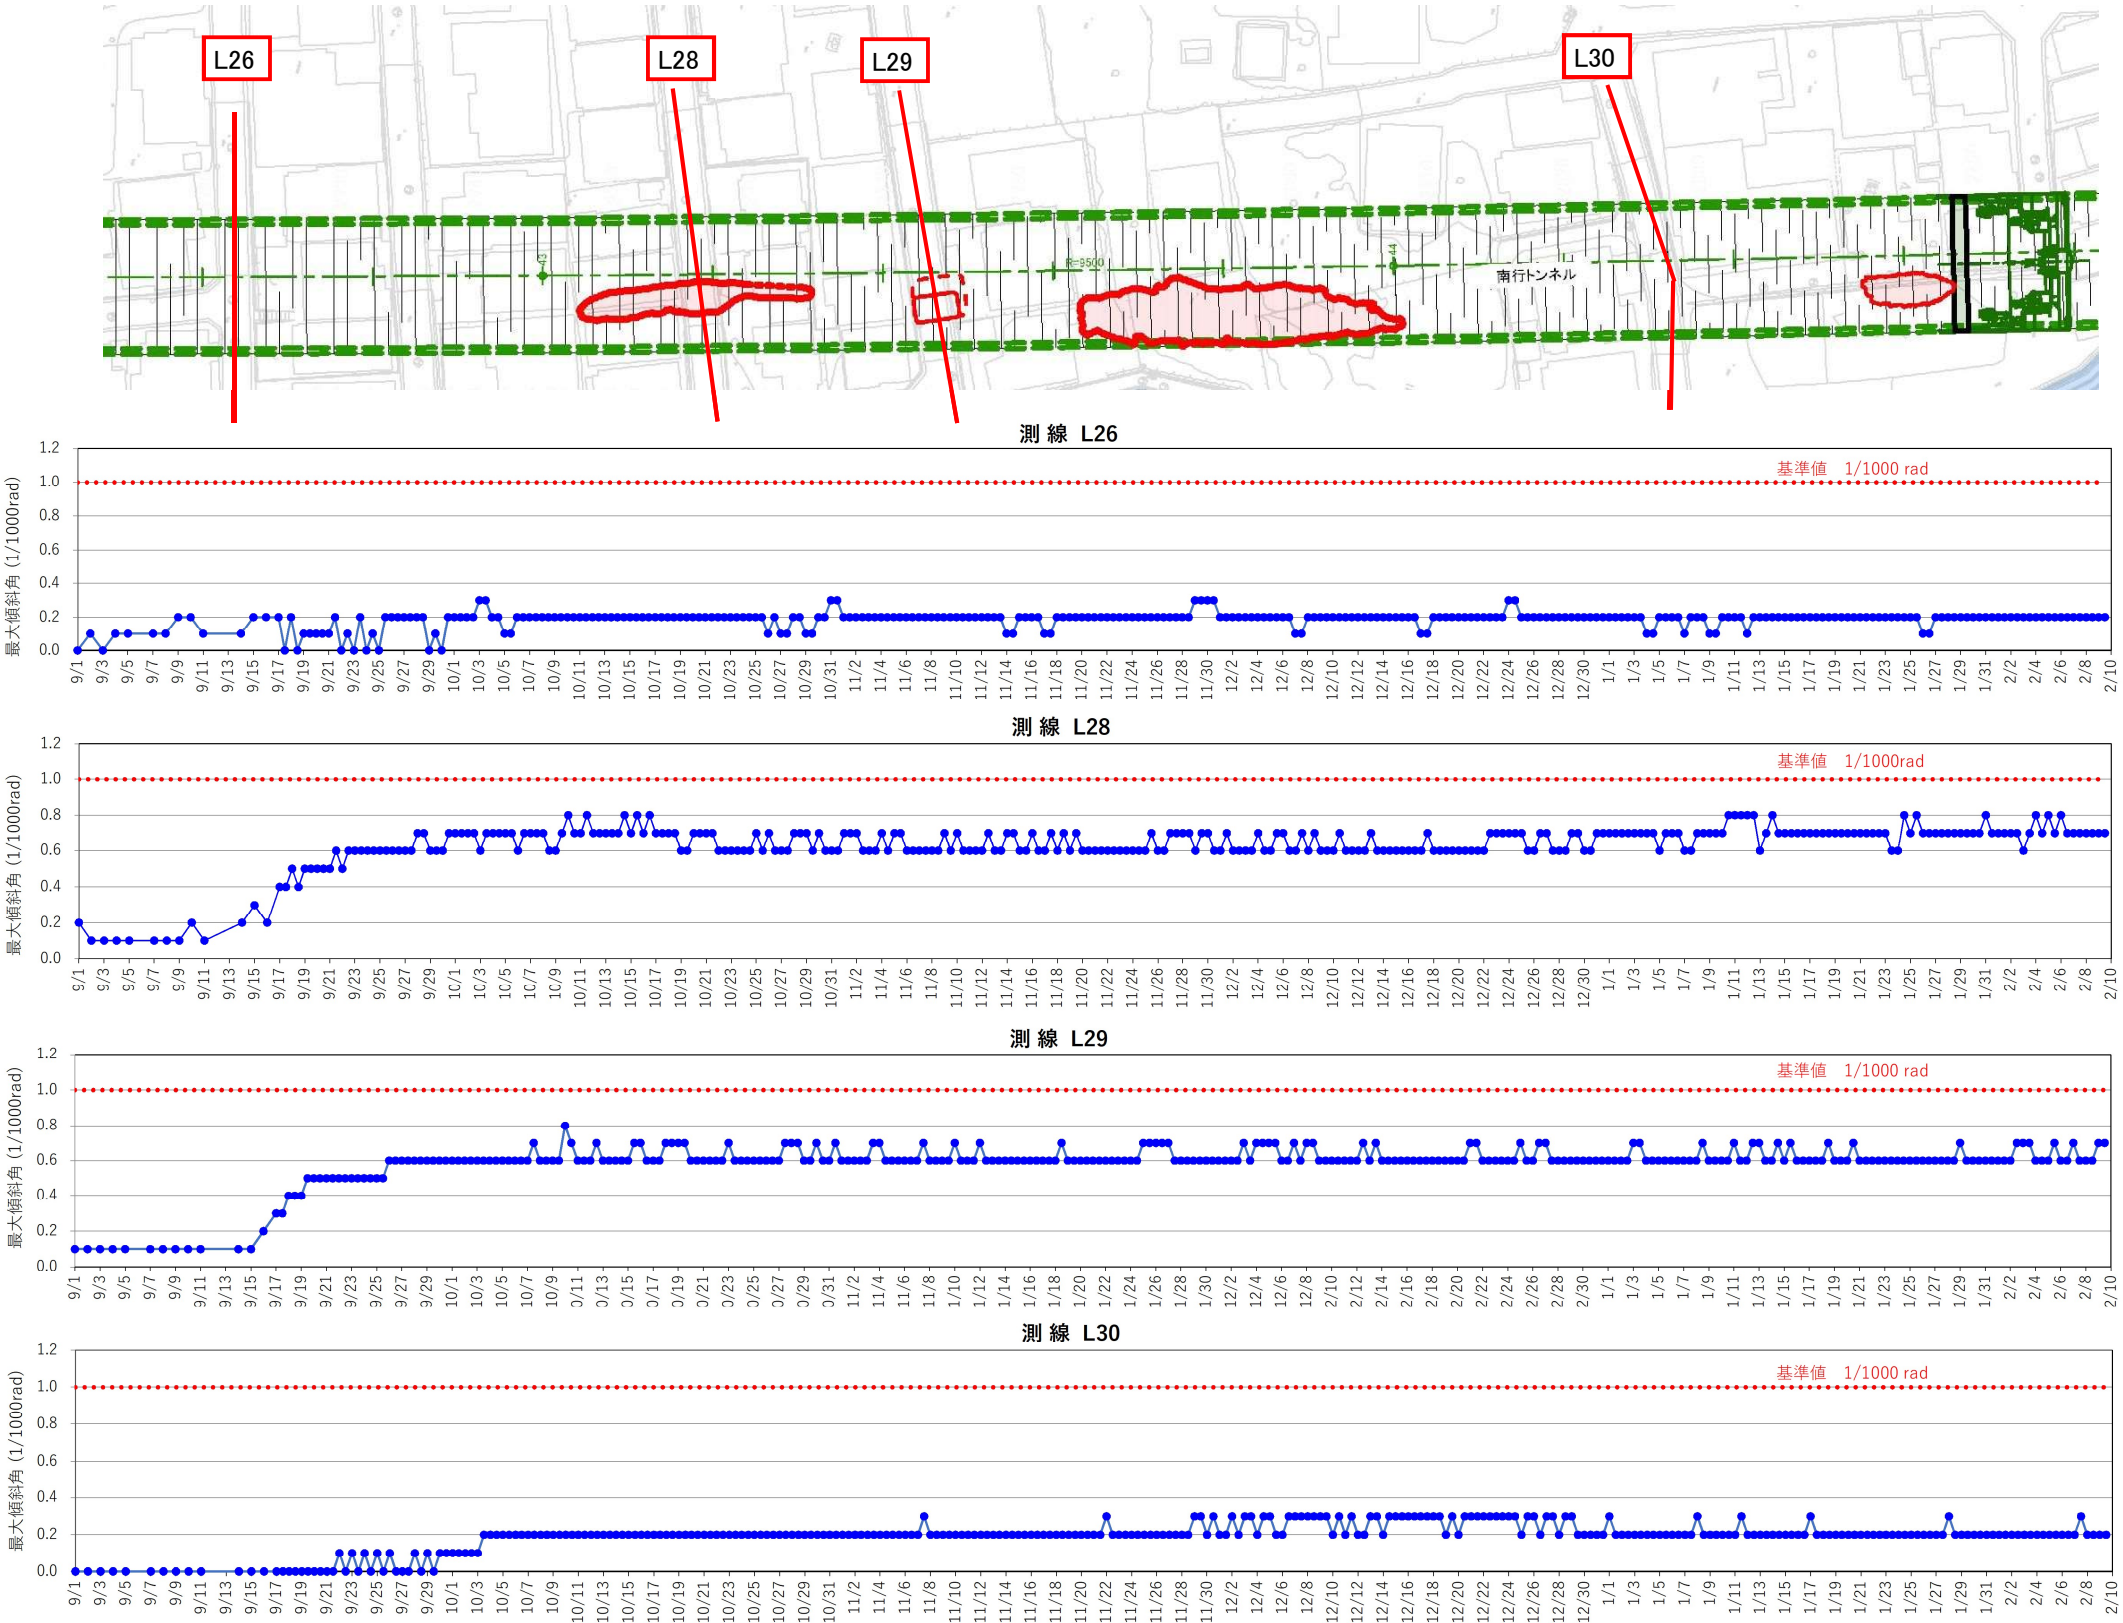
測線 L28、L29 とともにほぼ同時期に地表面傾斜角が大きくなっているが、基準値（1/1000rad）以内であった。

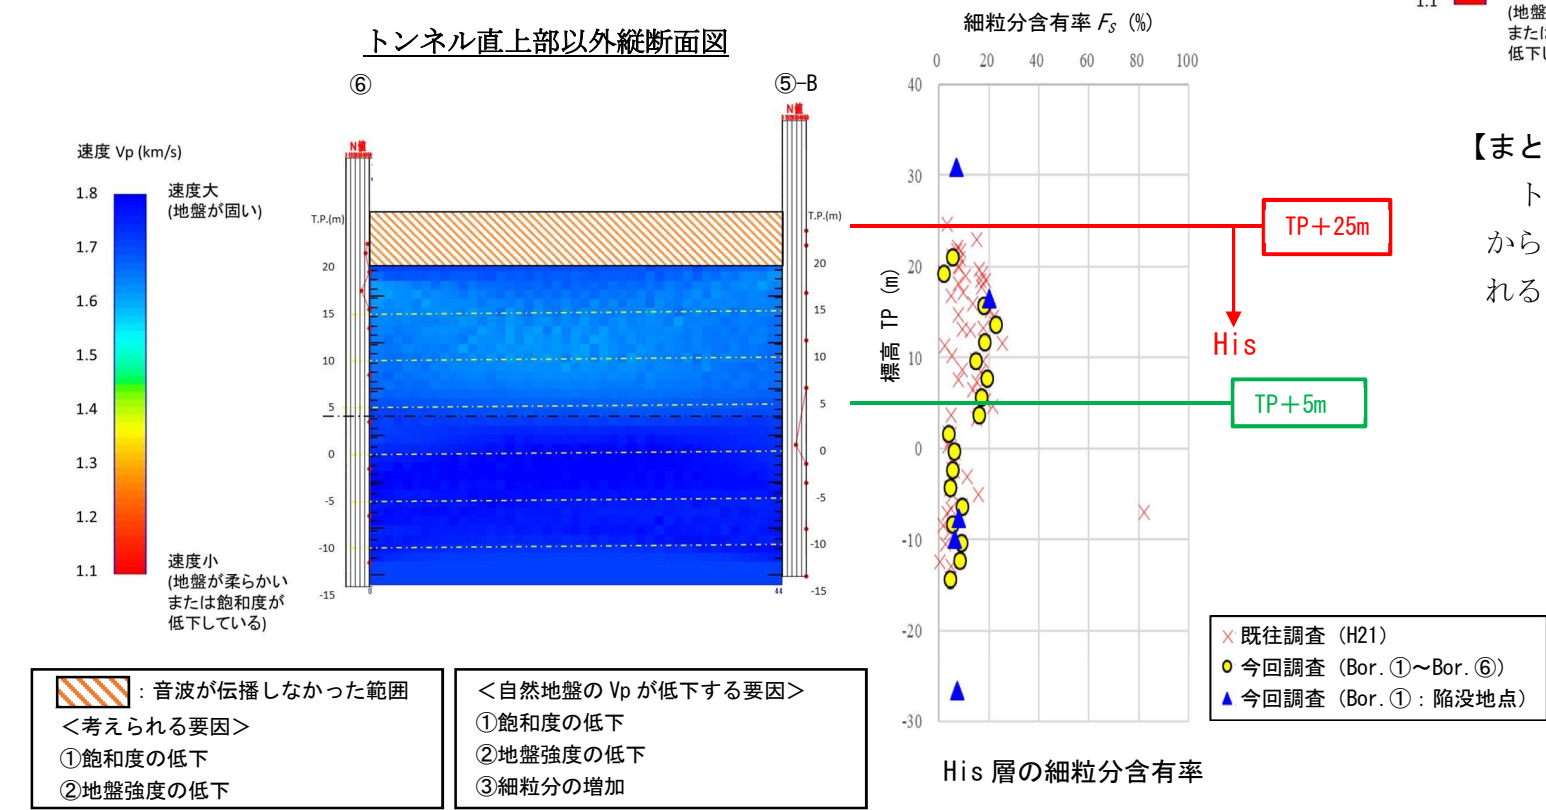
- TP+5m 以浅では、 $V_p=1.7\sim1.6\text{km/s}$ 、TP+5m 以深では  $V_p=1.8\text{km/s}$  程度となっている。
- 既往の地質調査で取りまとめられている PS 検層の結果では、東久留米層の  $V_p$  の平均値は  $1.77\text{km/s}$  となっている。今回得られた TP+5m 以深の  $V_p$  はこれとほぼ同等である。
- ボーリングコア試料の細粒分含有率は、TP+5m 以浅で 15～20%程度、以深で 10%以下程度となっている。 $V_p$  は細粒分が多いと遅くなる傾向にあり、TP+5m 以浅の  $V_p$  が TP+5m 以深の  $V_p$  よりもやや小さいことはこの傾向に合致する。
- Bor. ⑥～⑤-B 間の  $V_p$  の速度分布はほぼ一様で、地盤の緩みや空洞を示唆する低速度域は確認されない。
- 以上の調査結果及び Bor. ⑥、⑤-B での N 値がほぼ全域で 50 以上であることから、トンネル直上部以外は良好な地盤であると判断される。

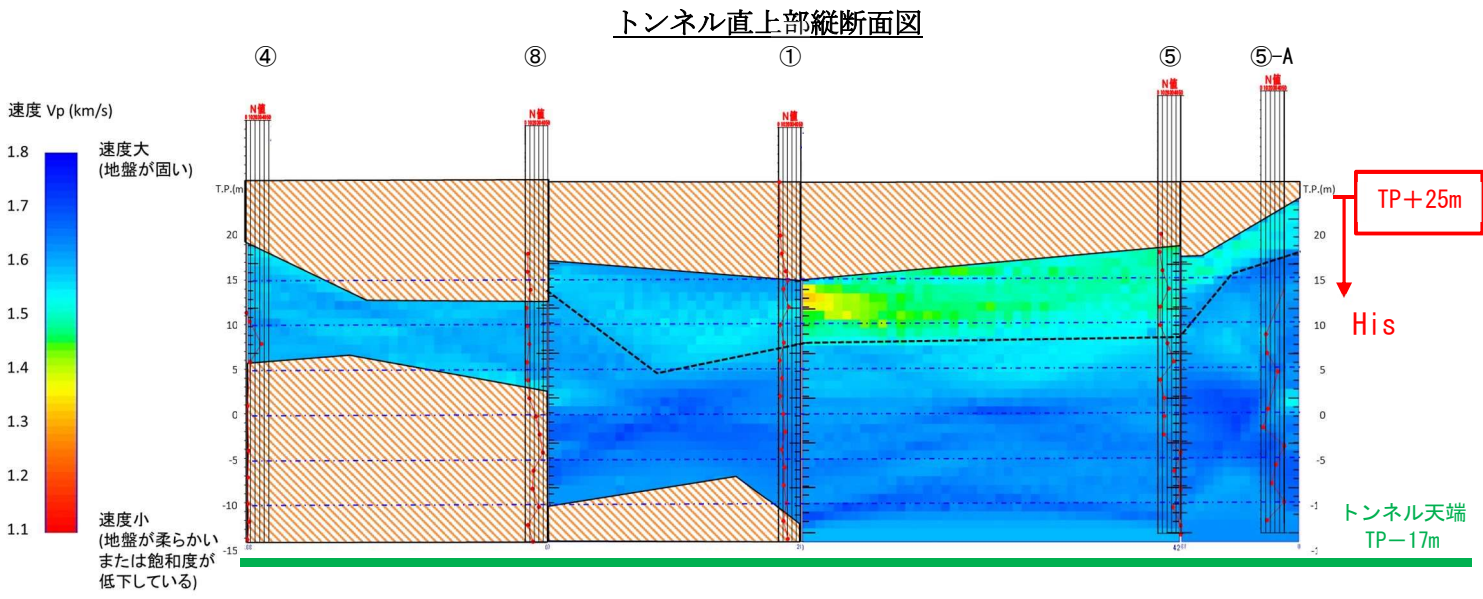
- TP+12m～15m 以浅で音波が届かず探査できていない範囲がある。この範囲では飽和度の低下と地盤強度の低下が原因と考えられる。
- TP+5m 以深において、トンネル直上部以外の地盤の同深度で  $V_p=1.8\text{km/s}$  程度であったものが  $V_p=1.7\sim1.6\text{km/s}$  程度に低下し、またその分布も不均一になっており、地盤の緩みが生じていると判断される。
- TP+5m 以浅において、トンネル直上部以外の地盤の同深度で  $V_p=1.7\sim1.6\text{km/s}$  程度であったものが  $V_p=1.6\text{km/s}$  以下に低下していることから、この範囲でも地盤の緩みが生じていると判断される。
- Bor. ④～⑧間の TP+5m 以深、Bor. ⑧～①間の TP-10m 程度以深で音波が送受信できていない範囲があり、この範囲で飽和度の低下と地盤強度の低下が原因と考えられる。

トンネル際の Bor. ⑤-B およびトンネルから離れた Bor. ⑥では N 値がほぼ全域で 50 以上あることから地盤の緩みはなく、Bor. ⑥～⑤-B 間の音響トモグラフィの結果においても良好な地盤と判断されることから、地盤の緩みはトンネル直上部に限定される。

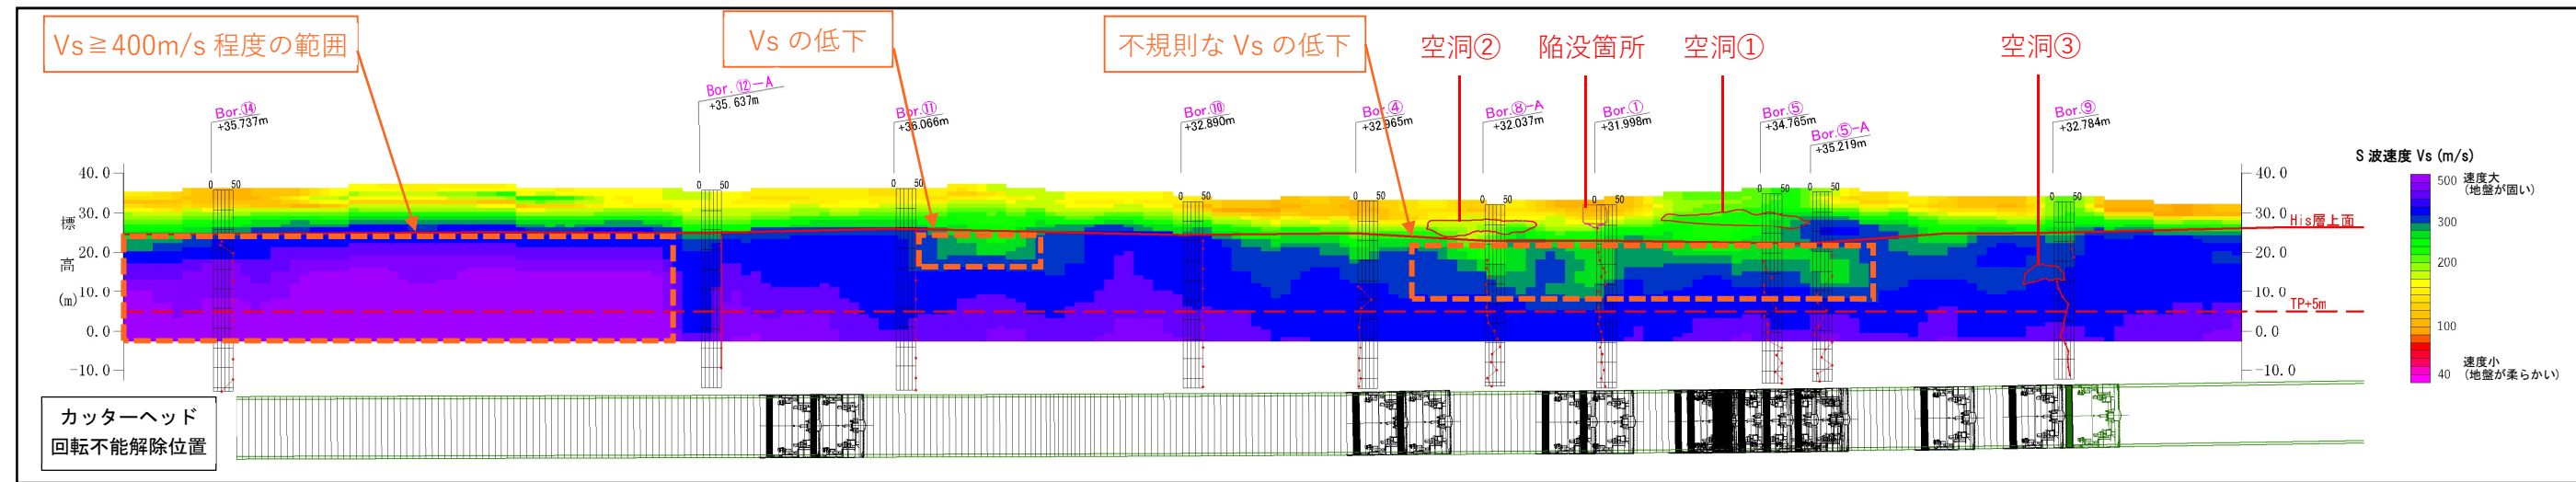
トンネル縦断方向断面（トンネル直上部：測線A）

- ・トンネル直上部（測線A）において、空洞①箇所から空洞②箇所にかけての範囲では、不規則な Vs の低下が確認される。これはトンネル直上部での音響トモグラフィ探査結果と対応しており、この範囲で地盤の緩みが生じていると判断される。
- ・Bor. ⑫-A 以南では Bor. ⑫-A 以北と比較して Vs の高い範囲が確認される。
- ・Bor. ⑪～⑩間の TP+25m～TP+30m にかけて、部分的に周囲よりも Vs が低い箇所がある。近傍の Bor. ⑪は N 値 50 以上であり緩みが確認されておらず、また、既往の調査において「東久留米層のごく表層部には風化の影響とみられる N 値 50 以下の箇所が認められる」ことが確認されており、当該箇所も局所的な風化の影響によるものとも考えられるが、地盤の緩みの可能性も否定できない。
- ・空洞③箇所付近で Vs の低下がみられないのは、近接するコンクリート構造物により振動が増幅されて Vs に影響を与えていることが考えらえる。

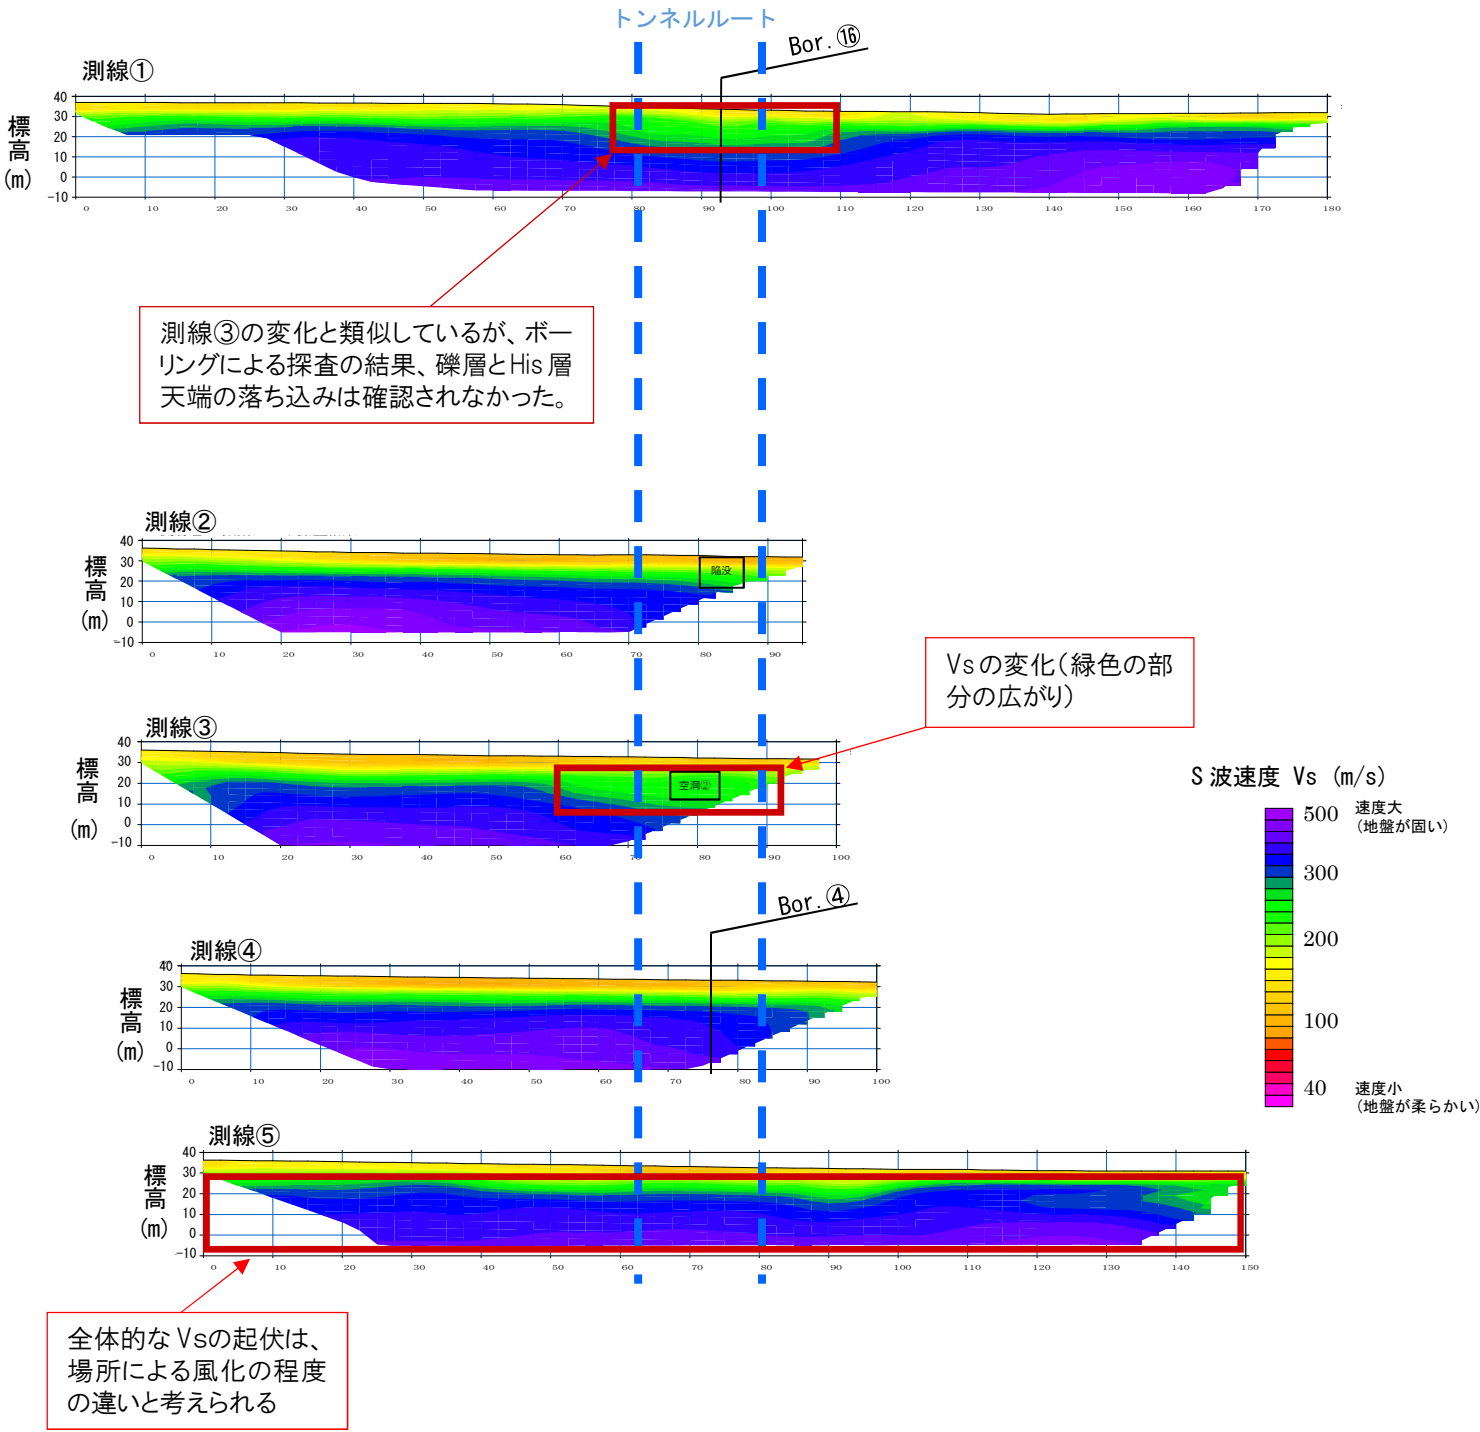
- ・ 測線①～⑤の範囲では  $V_s=300\text{m/s}$  以上（青色）となる範囲は概ね TP+20m 程度以下となっている。
- ・ 測線⑤の状況から、このエリアでは S 波速度（ $V_s$ ）に全体的に起伏がある。既往の調査において、「東久留米層のごく表層部には風化の影響とみられる N 値 50 以下の箇所が認められる」ことが確認されており、この全体的な  $V_s$  の起伏は、場所による風化の程度の違いによって速度構造に起伏が生じている可能性が考えられる。
- ・ その一方、測線③でのトンネル直上部での  $V_s$  の変化（緑色の部分の広がり）は上記起伏に対してやや大きいように見受けられる。これは空洞②の影響もあるのではないかと考えられる。
- ・ 測線①のトンネル直上部での  $V_s$  の変化は、上記、測線③の変化と類似している。そこで測線の近傍の Bor. ⑯で調査を実施した結果、礫層と His 層天端の落ち込みは確認されなかった。
- ・ 測線④上の Bor. ④では、TP+5m 以深の N 値が 3～9 と他に比べて低下していた。しかしながら微動アレイの  $V_s$  には顕著な低下は見られず、Bor. ④孔周囲の極めて限定的な緩みである可能性が考えられる。

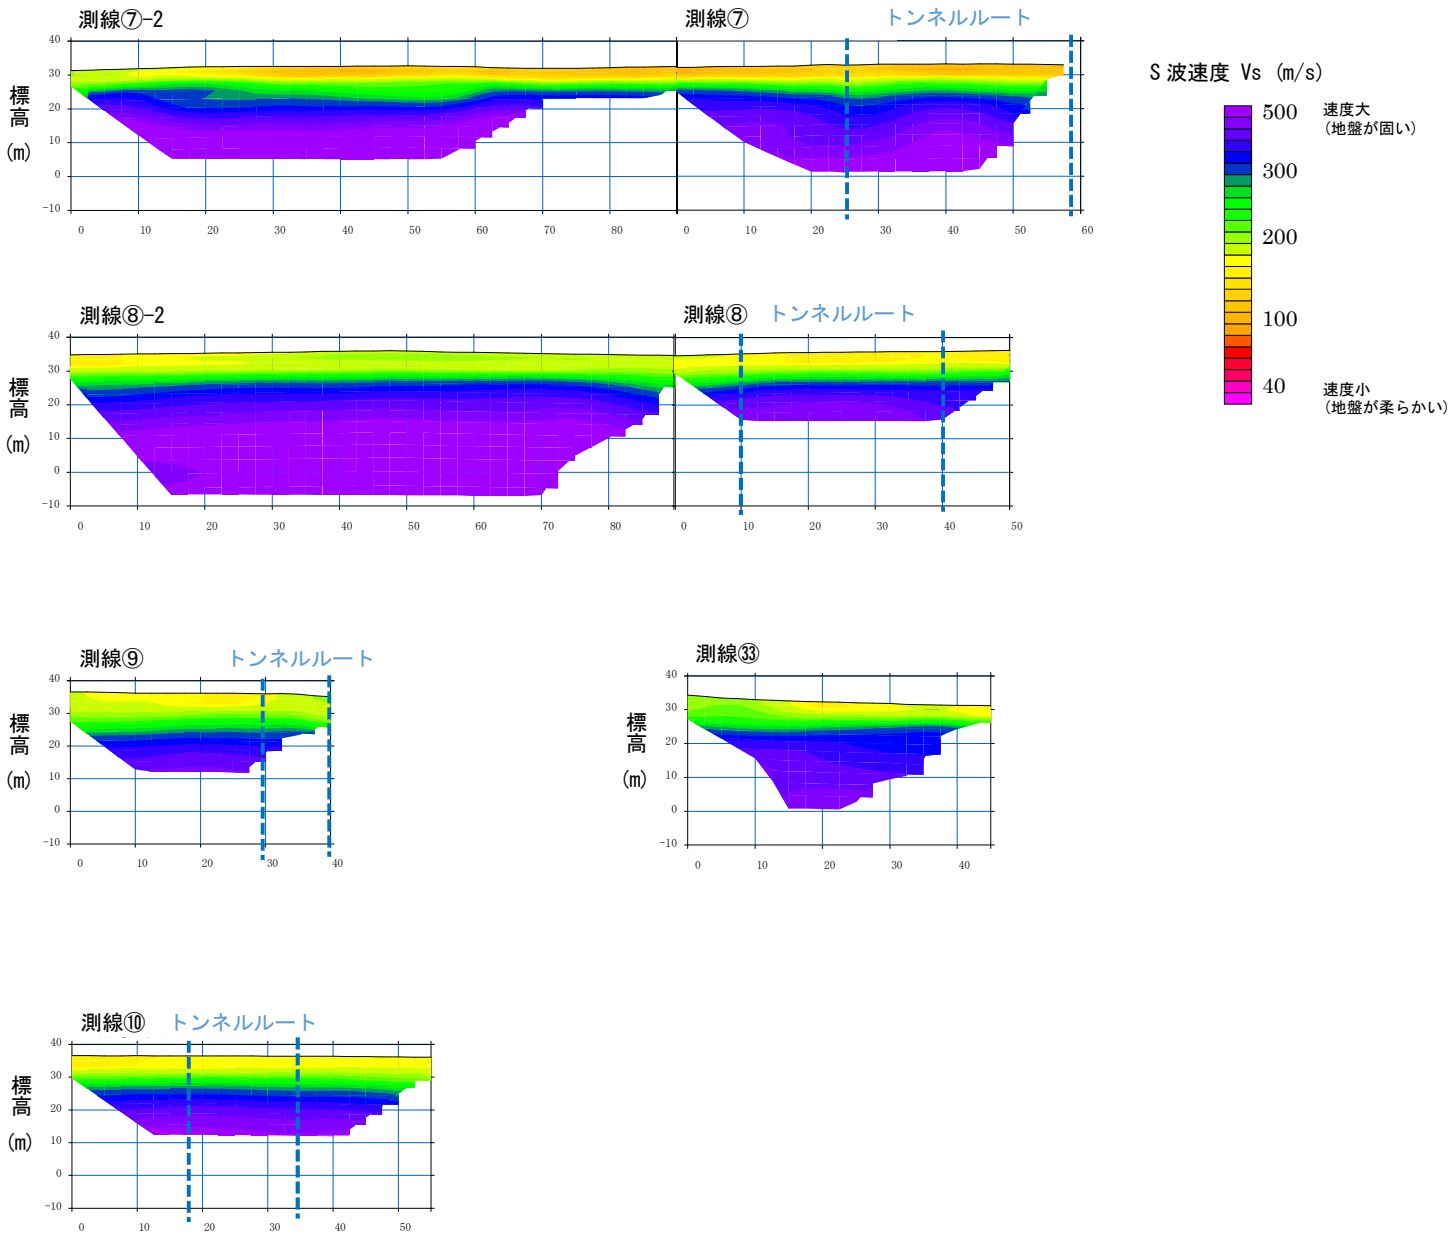
- ・測線⑦-2では $V_s=300\text{m/s}$ 以上(青色)となる上面に起伏がみられるが、エリアA北側の測線⑤(P16)の傾向を踏まえると地盤は緩んでいないと考えられる。
- ・エリアA南側の調査した範囲では、特に異常は認められなかった。
