第6回 東京外環トンネル施工等検討委員会 有識者委員会

陥没・空洞の推定メカニズム

令和 3年 2月 12日

東日本高速道路株式会社関東支社東京外環工事事務所
鹿島・前田・三井住友・鉄建・西武特定建設工事共同企業体

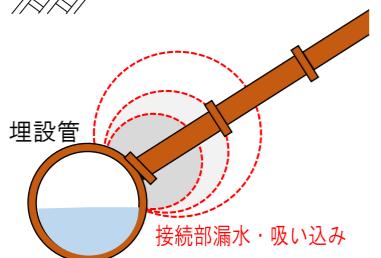
<p>埋設管 接続部漏水・吸い込み</p> <p>地下埋設物からの漏水・吸い込み ・下水道接続部等の漏水 ・下水道接続部等の吸い込み</p>

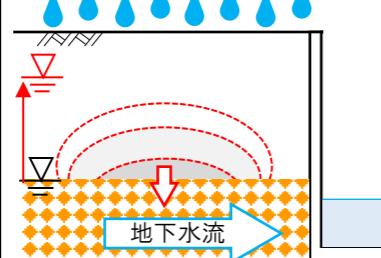
<p>降雨 地下水 地下水水流</p> <p>地下水流、地下水変動、大雨による浸食 ・自然浅層地下水による浸食</p>

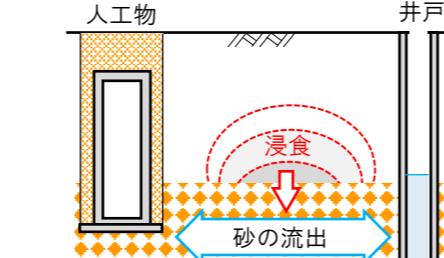
<p>人工物 井戸 浸食 砂の流出</p> <p>人工物の存在による影響や人工物の埋戻し部の浸食 ・井戸、排水柵、地下放水路等の人工物による影響 ・過去に存在した構造物の埋戻し砂の流出</p>

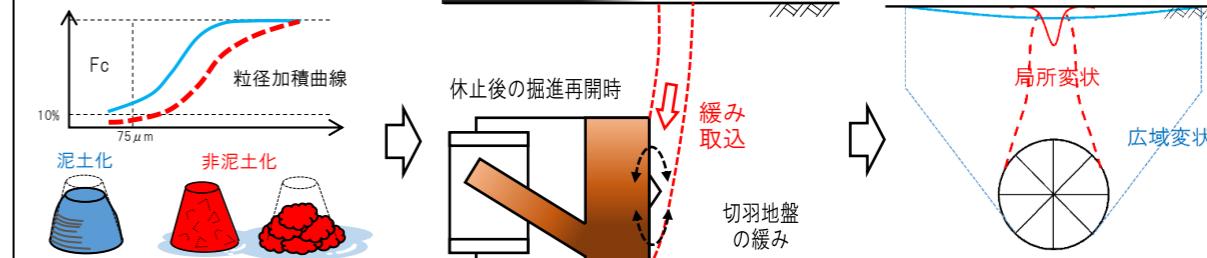
<p>粒径加積曲線 泥土化 非泥土化 休止後の掘進再開時 緩み取込 切羽地盤の緩み 局所変状 広域変状</p> <p>閉塞及び閉塞解除作業の影響 <ul style="list-style-type: none"> 細粒分が極めて少なく、かつ礫が卓越する特殊な地盤における掘削土の塑性流動性・止水性が低下し、夜間休止時間において土砂分離・沈降が生じるなどにより、掘進再開時にカッターが回転不能となる事象（閉塞）が発生 閉塞を解除するため、沈降した砂礫を排土しながら気泡材を注入する等の特別な作業を行ったことにより切羽の緩みを生じさせ、単一の砂層が掘削断面上部に厚く堆積する特殊な地盤において煙突状にゆるみ領域が上方に拡大 </p>

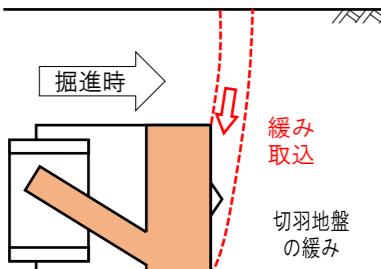
<p>掘進時 緩み取込 切羽地盤の緩み</p> <p>掘進時の影響 ・チャンバー内の塑性流動性の不足による天端や切羽土圧の不安定化 ・掘削土砂の過大な取込み</p>

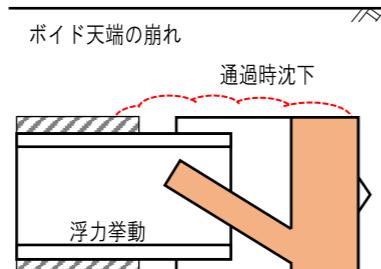
<p>ボイド天端の崩れ 通過時沈下 浮力挙動</p> <p>掘進後のボイドによる影響 ・ボイド天端の崩れ</p>

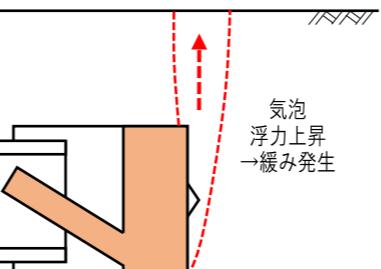
<p>気泡浮力上昇 →緩み発生</p> <p>空気の塊の上昇による影響 ・気泡に用いる空気の顕著な浮力上昇 ・空気の上昇による緩み拡大</p>

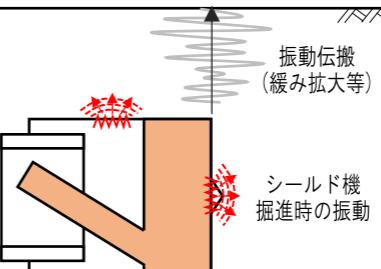
<p>振動伝搬 (緩み拡大等) シールド機掘進時の振動</p> <p>トンネル掘削の振動による締固め・局所的な液状化による影響 ・カッター付近の振動による締固め・局所的液状化</p>

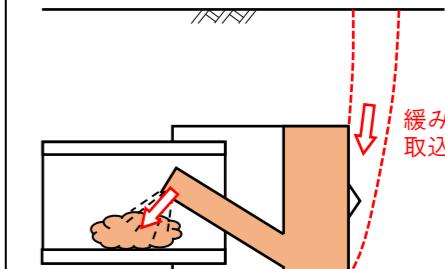
<p>緩み取込 土砂噴発</p> <p>シールド施工時の土砂噴発等による影響 ・シールド機テール・スクリューコンベヤからの出水による土砂噴発 ・セグメント継手面からの出水 ・セグメントの損傷</p>

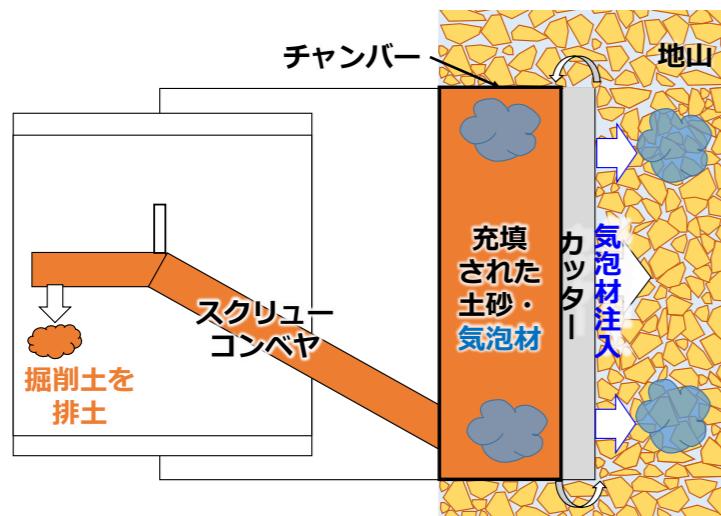
(1) 昼間（掘進中）

- チャンバー内土圧と地山からの圧力の均衡が取れている状態
- 細粒分・細砂分の減少、礫の介在してくる中で、気泡材の種別変更及び添加量の調整、掘進速度の調整を行ながら掘進を実施

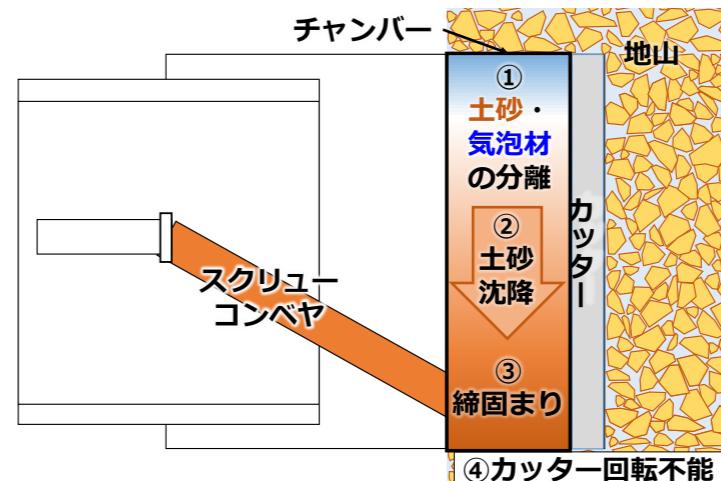
(3) 翌朝（掘進休止後）

- チャンバー内の①土砂・気泡材が分離、②土砂沈降及び③締固まりが発生
⇒ ④カッター回転不能（閉塞）が発生

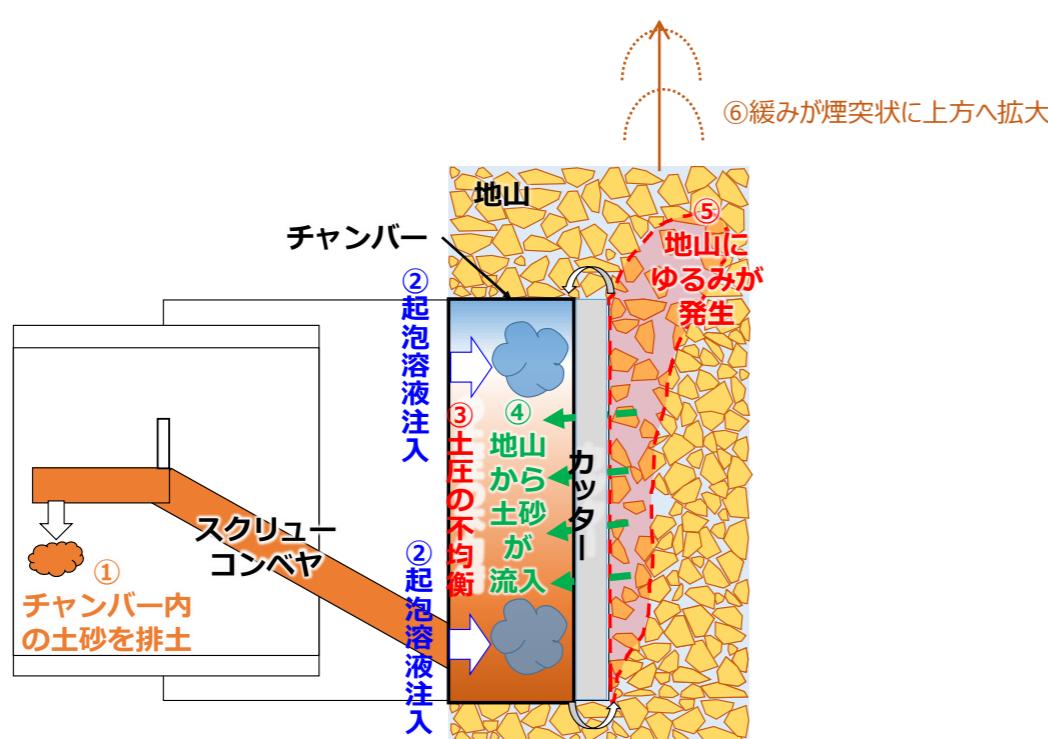
(4) 閉塞解除作業

- カッターを再回転するため、①チャンバー内の締め固まった土砂を一部排出
- 排出によるチャンバー内圧力の低下を防止するため、②直ちに排出土砂分の起泡溶液と置き換える必要がある
- ⇒ この際、③土圧の均衡がとれず、④地山から土砂がチャンバー内に流入することで、結果として、⑤地山に緩みが発生し、⑥煙突状に上方へ拡大

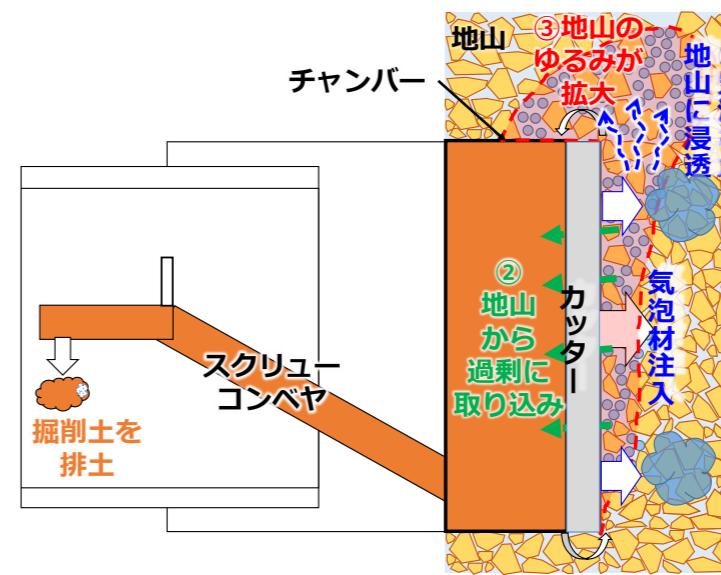
(5) 掘進再開後

- 特殊な地盤下で塑性流動性を保つため、通常より多くの気泡材を地山に注入し、掘進を再開
- 掘進を再開後、①気泡材が(4)閉塞解除作業で緩んだ地山に過度に浸透
⇒ 塑性流動性・止水性が低下し、閉塞解除作業で緩んだ地山に対する切羽土圧の不均衡
- ⇒ 一部の気泡材は回収できず、掘削した地山重量を過少に評価し、②土砂の取り込みが想定より過剰に発生
- ⇒ 繰り返し行われた閉塞解除作業により生じた地山の緩みを掘進時にさらに助長し、③地山の緩みが進行方向に拡大し、地表面付近に硬質のロームをアーチとする空洞が地中に形成
- ⇒ 硬質ロームが欠如している箇所で陥没に至った
