第6回 東京外環トンネル施工等検討委員会 有識者委員会

参考資料

令和3年2月12日

東日本高速道路株式会社関東支社東京外環工事事務所
鹿島・前田・三井住友・鉄建・西武特定建設工事共同企業体

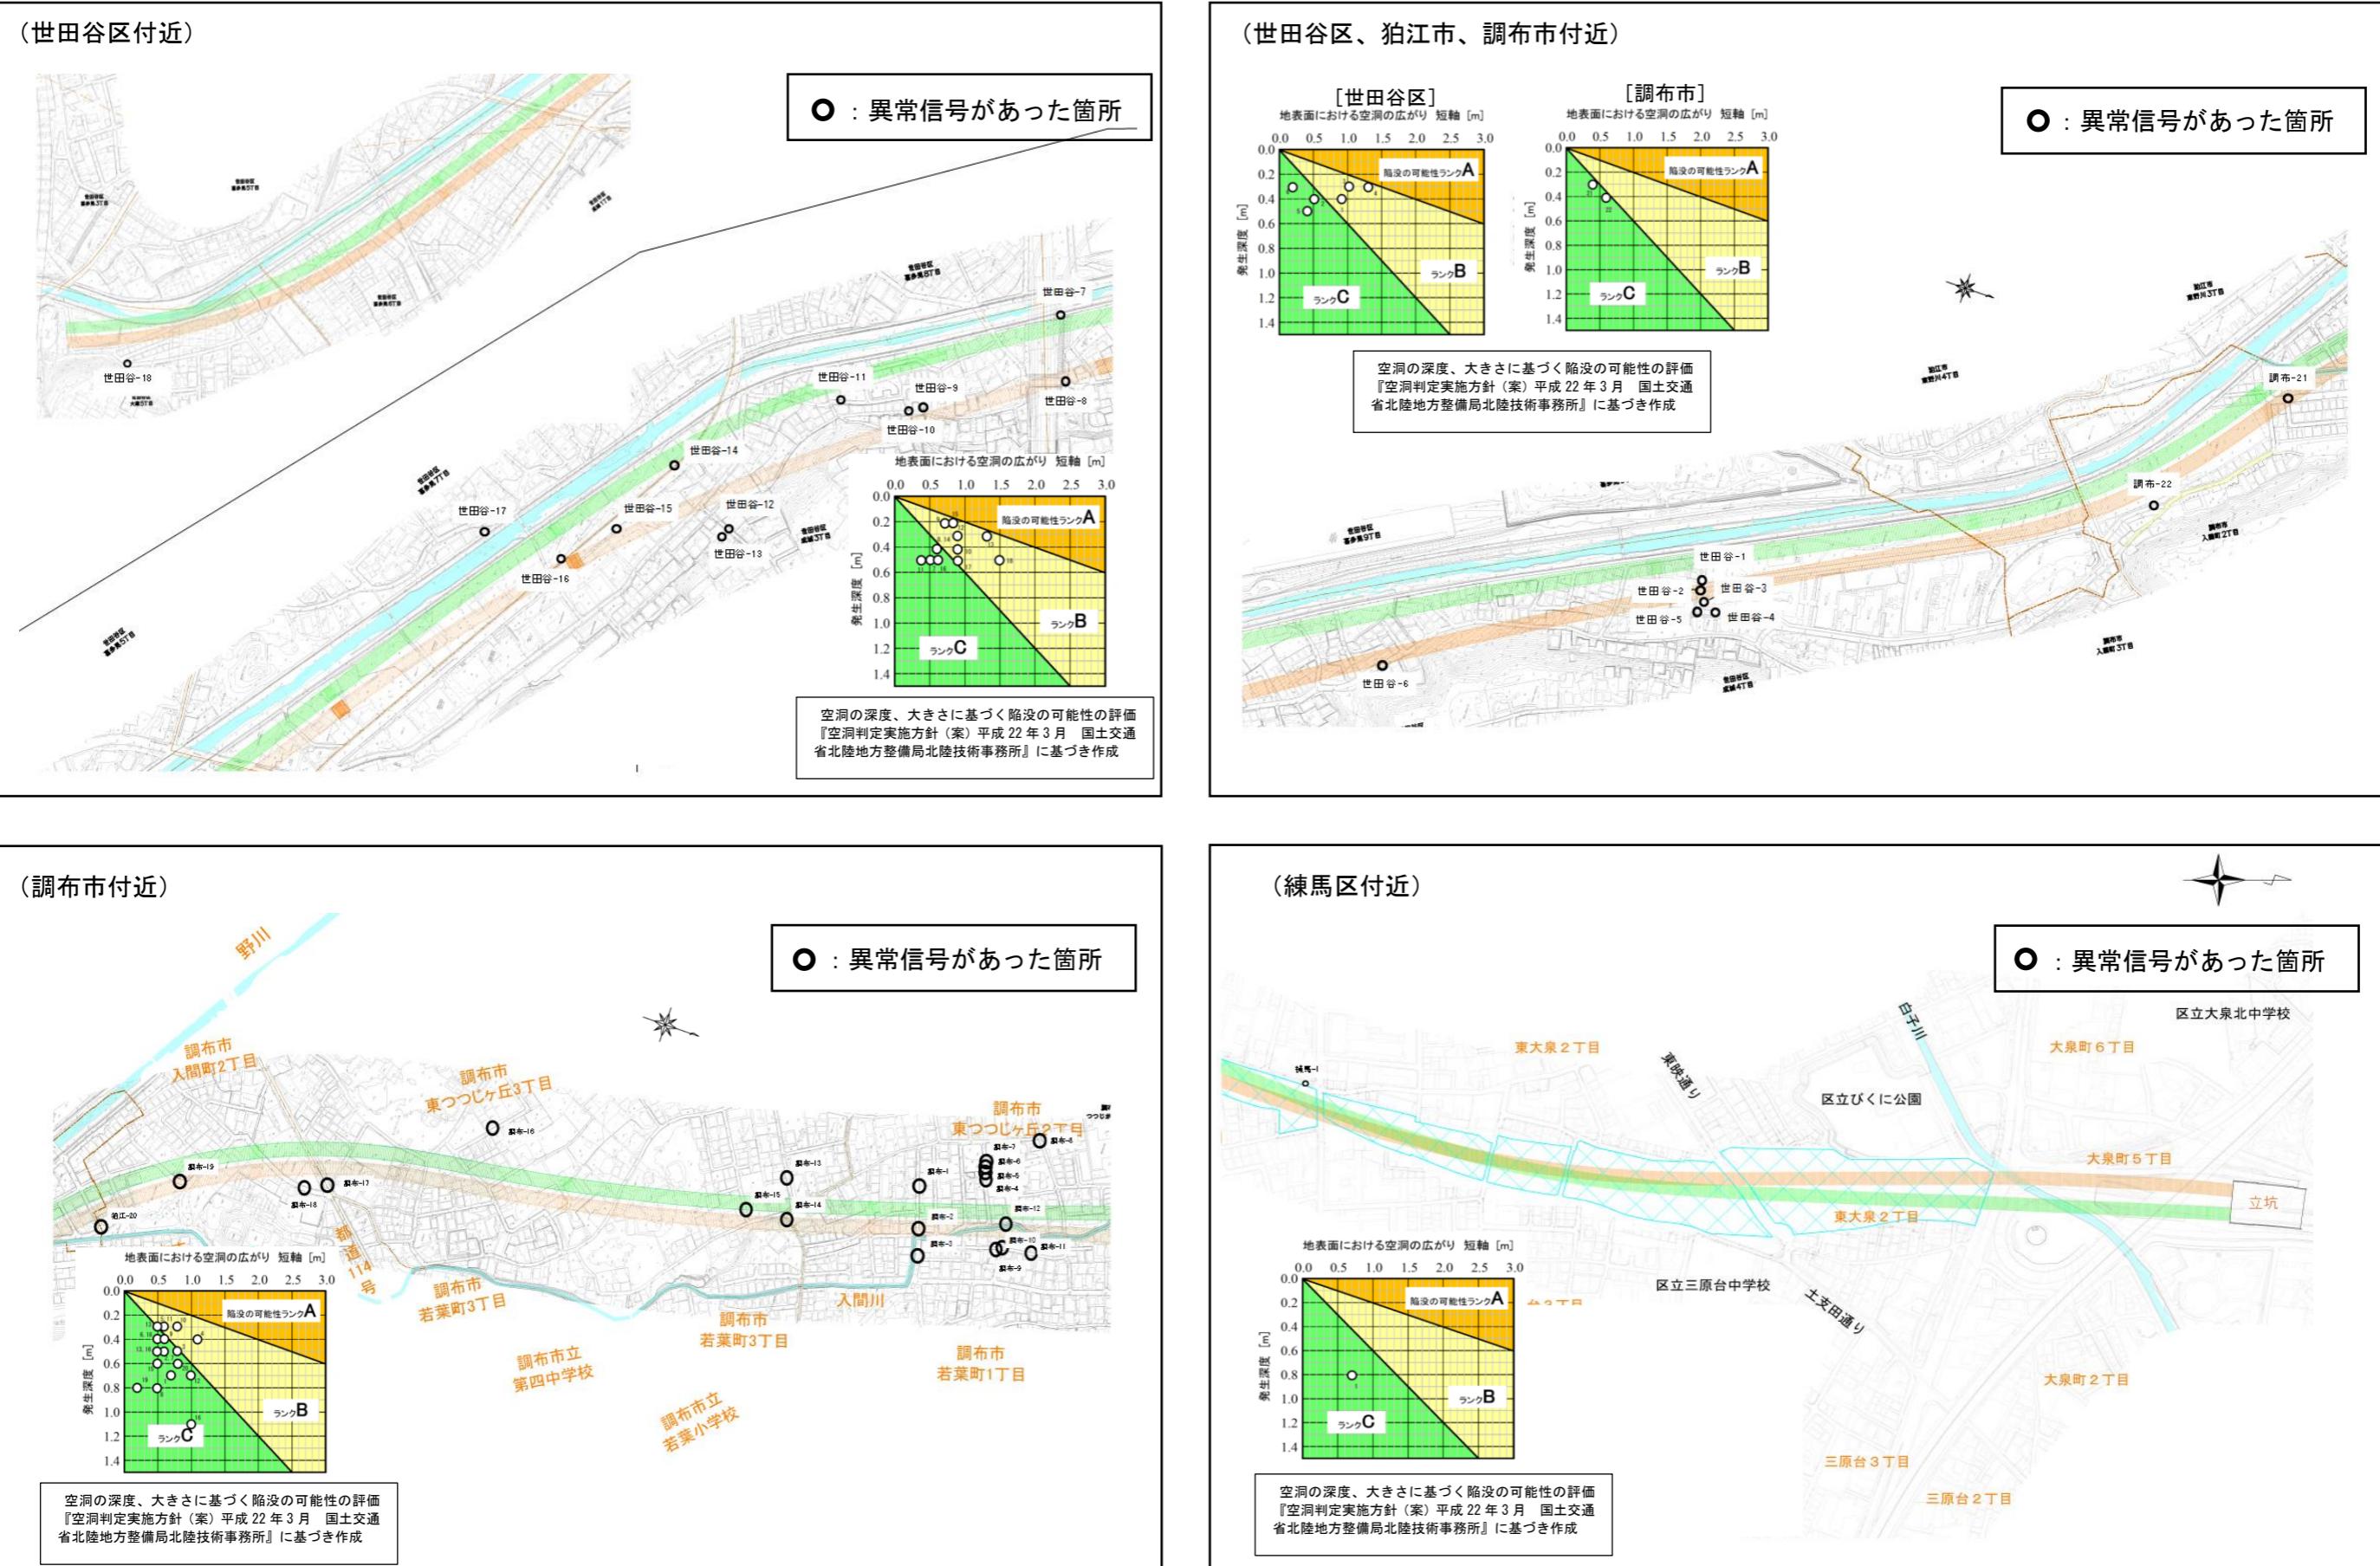
路面下空洞調査は、地表下 1.5m 程度までの地下にある空洞を調査するものであり、陥没箇所・空洞箇所周辺において、10月18日に発生した陥没事象と同様に、直ちに陥没に至るような差し迫った空洞の有無を調べるために実施した。路面下空洞調査の結果、いずれの箇所も陥没の可能性ランク A に分類される箇所は確認されなかった。また、異常信号があった箇所は、トンネル直上に集中していないことから、シールドトンネルの施工が影響している可能性は低いと考えられる。(※地表面における空洞の広がりの短軸が大きく、発生深度が浅いほど、陥没の可能性が高いランク A となる。)

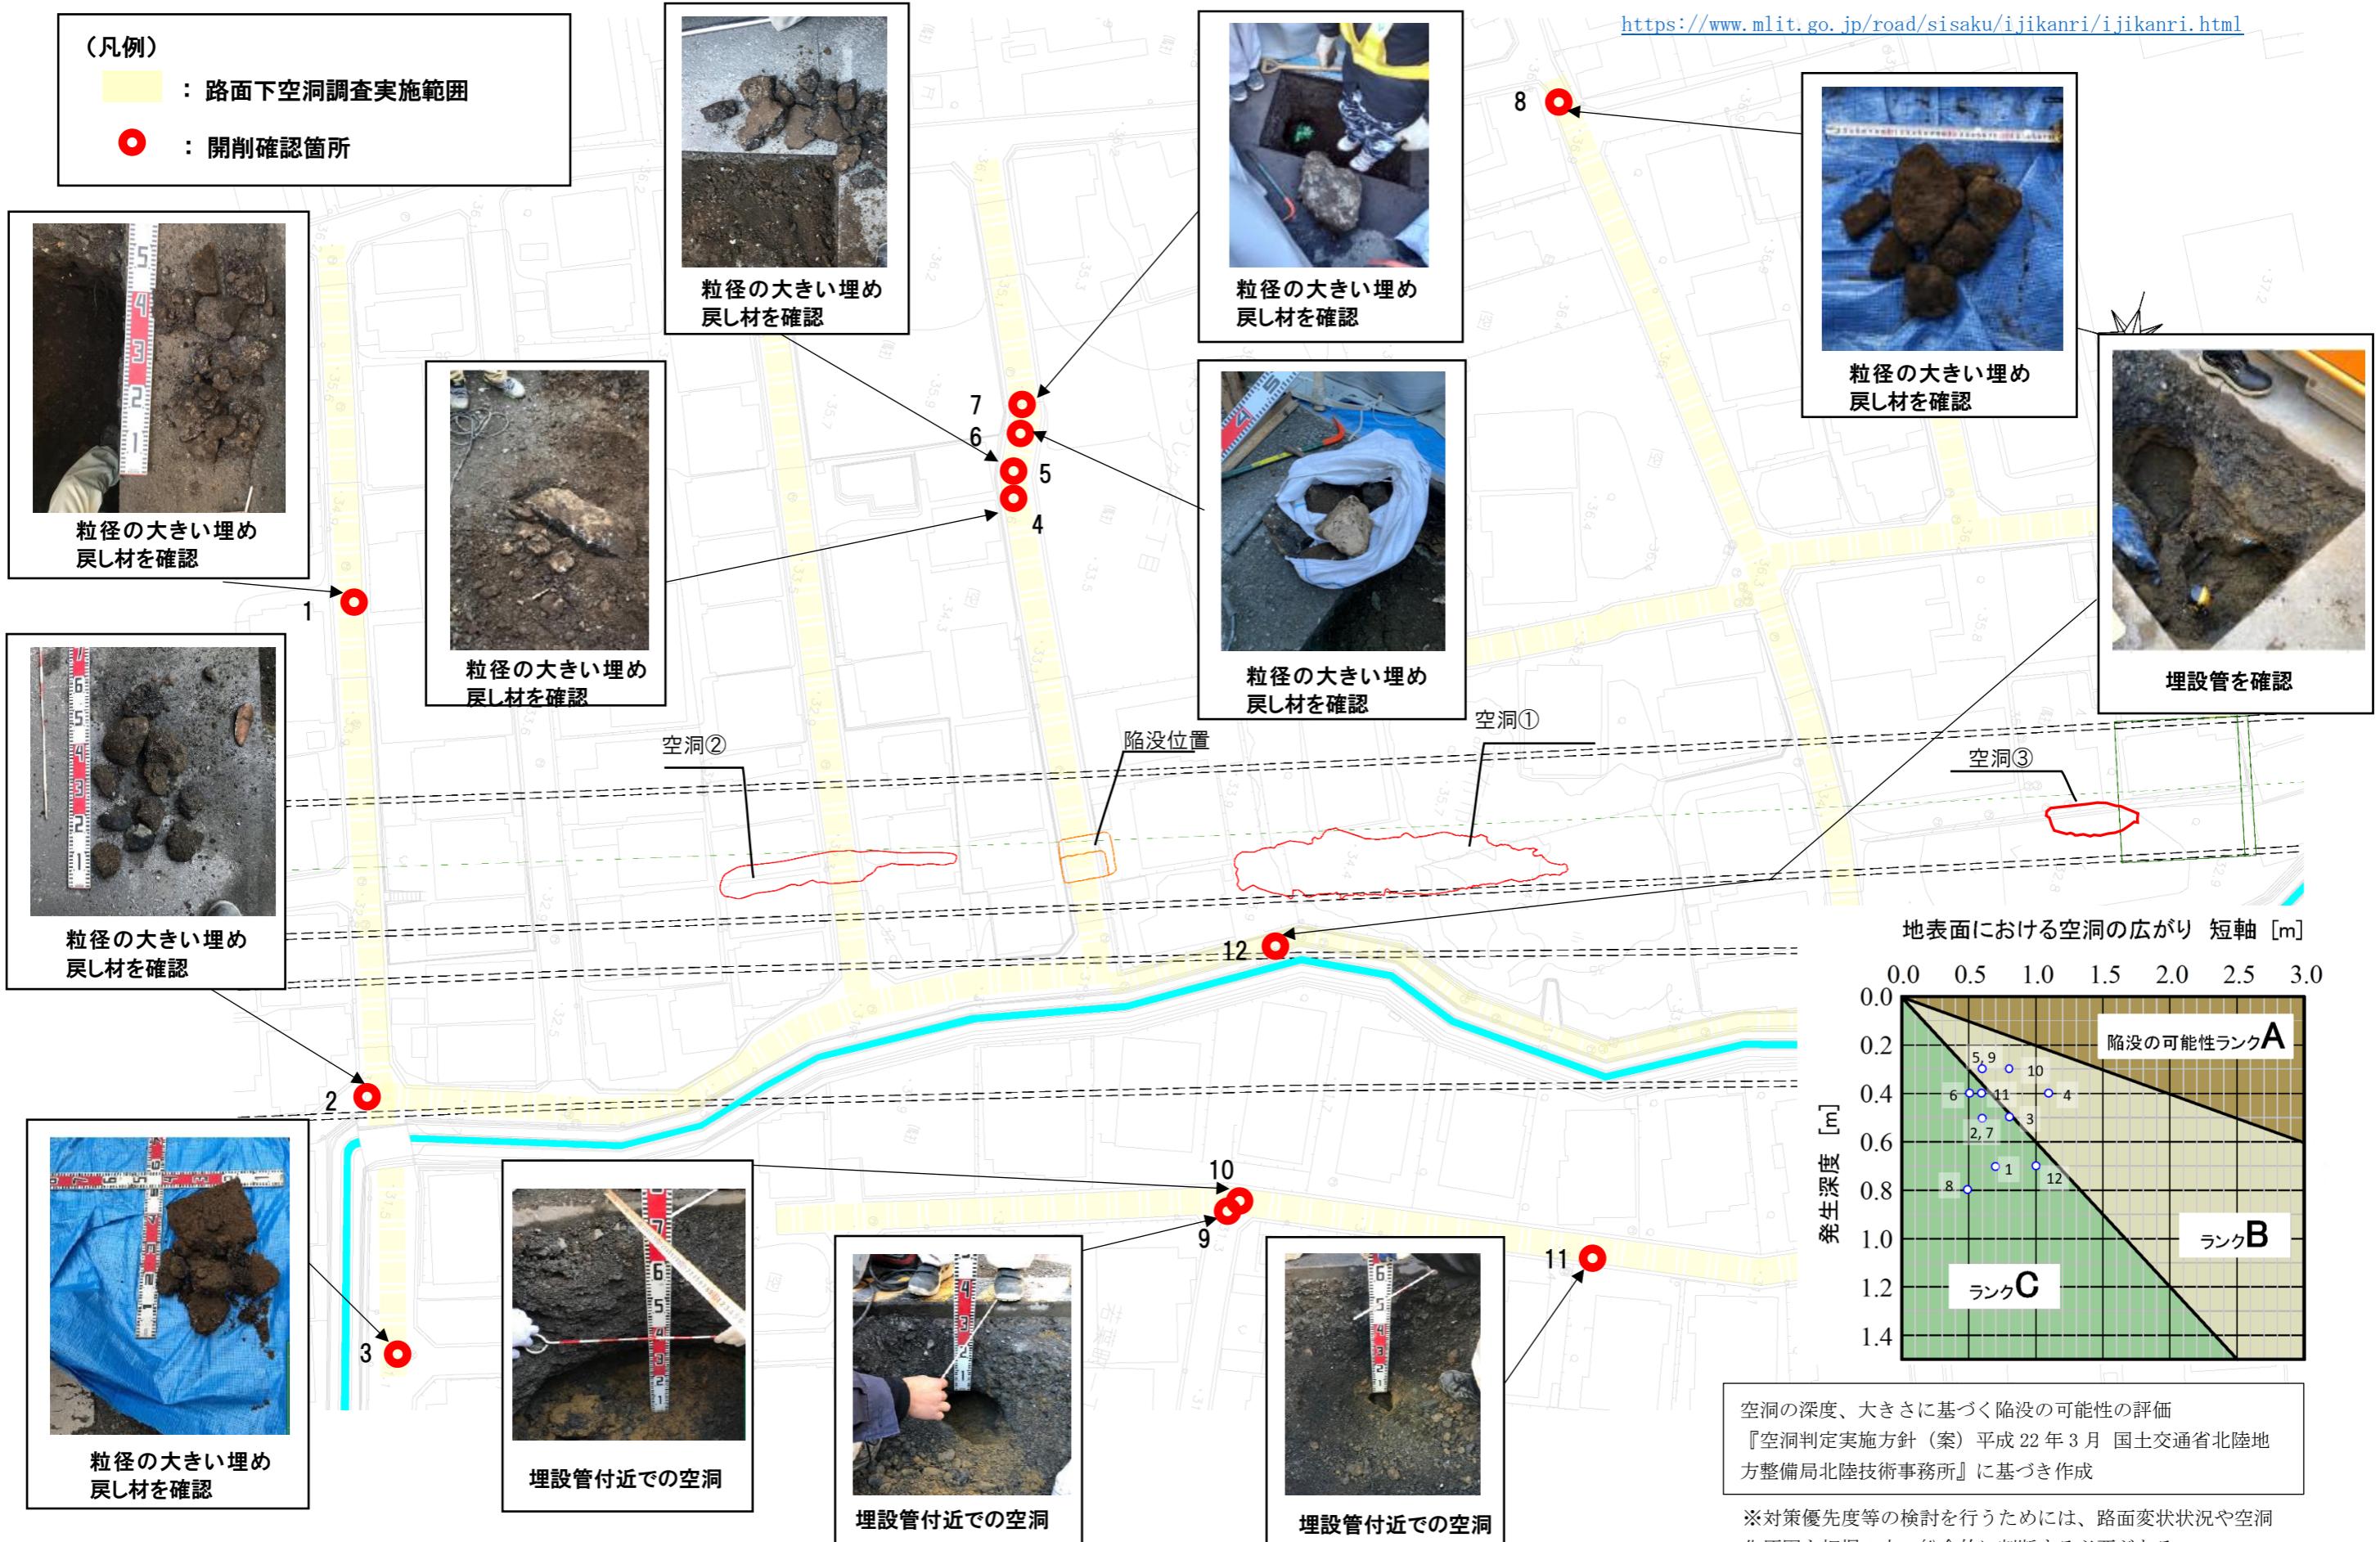
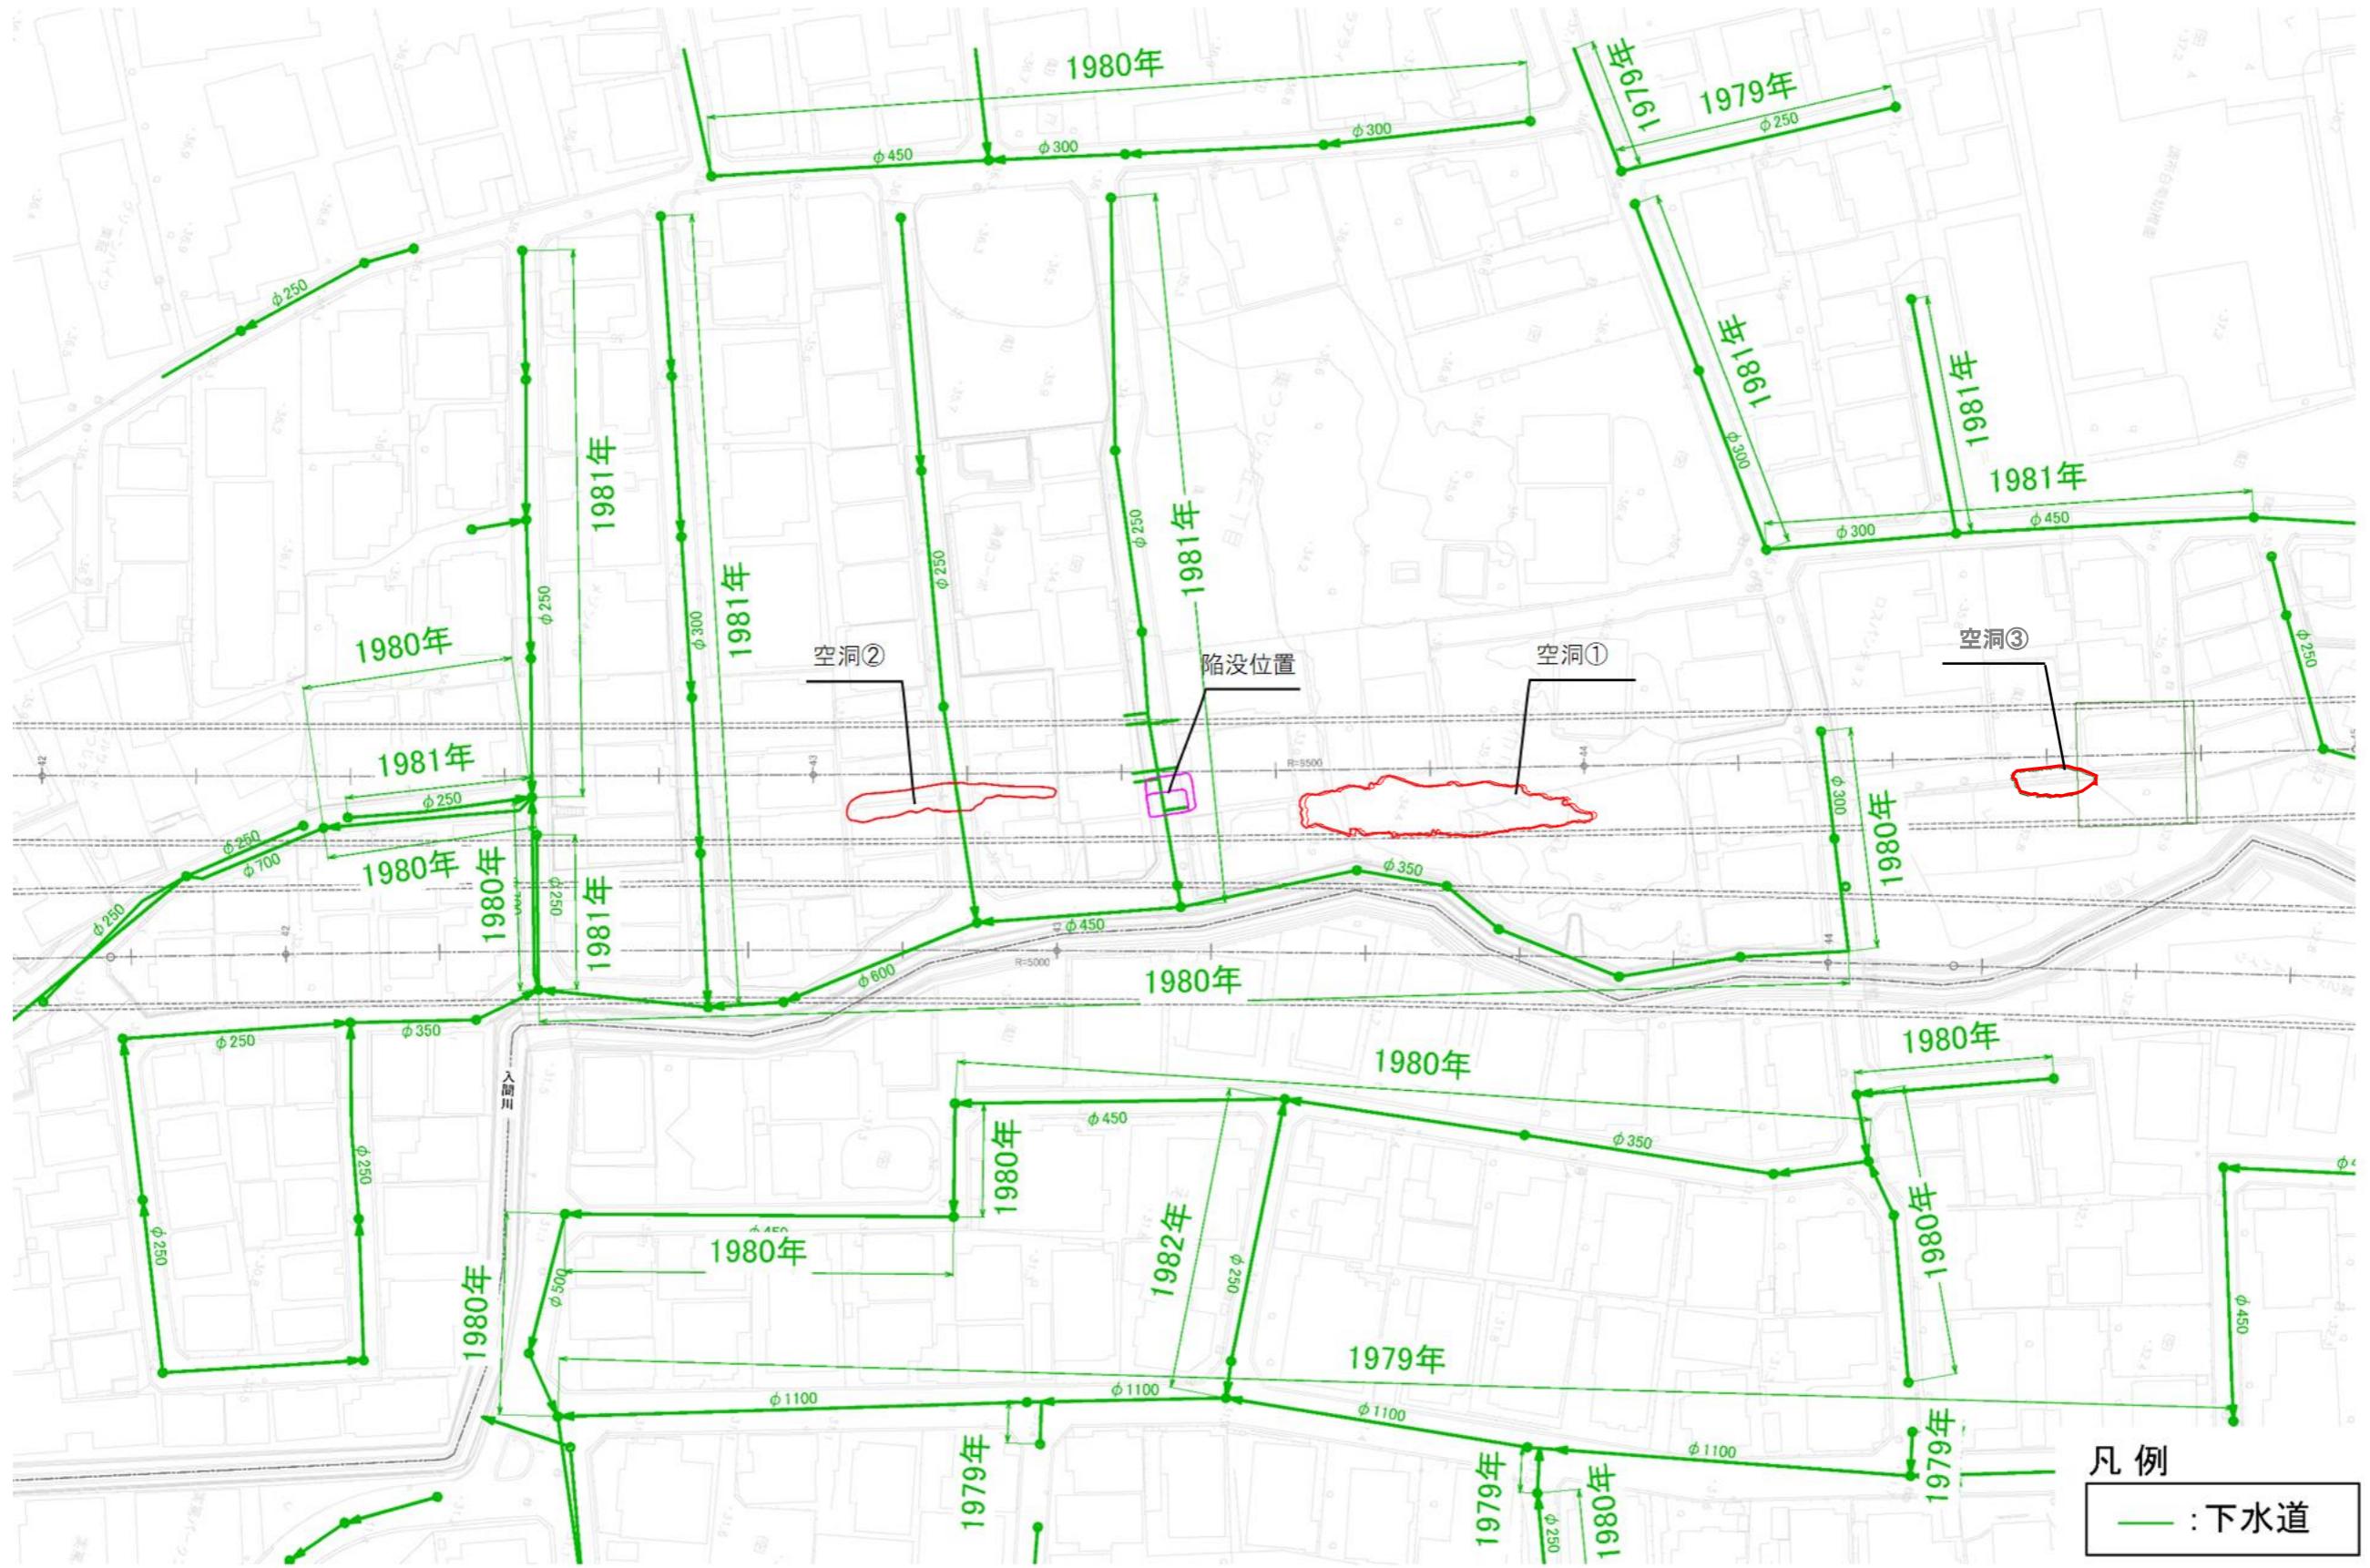
【陥没箇所・空洞箇所周辺】

陥没箇所・空洞箇所周辺で異常信号が確認された12箇所について、開削調査を実施したところ、8箇所において粒径の大きい埋め戻し材を確認し、他4箇所において、埋設管付近での空洞等を確認したが、いずれの箇所も調査の結果、浅層部は健全であり、シールドトンネルの施工が原因と思われる空洞は確認されなかった。

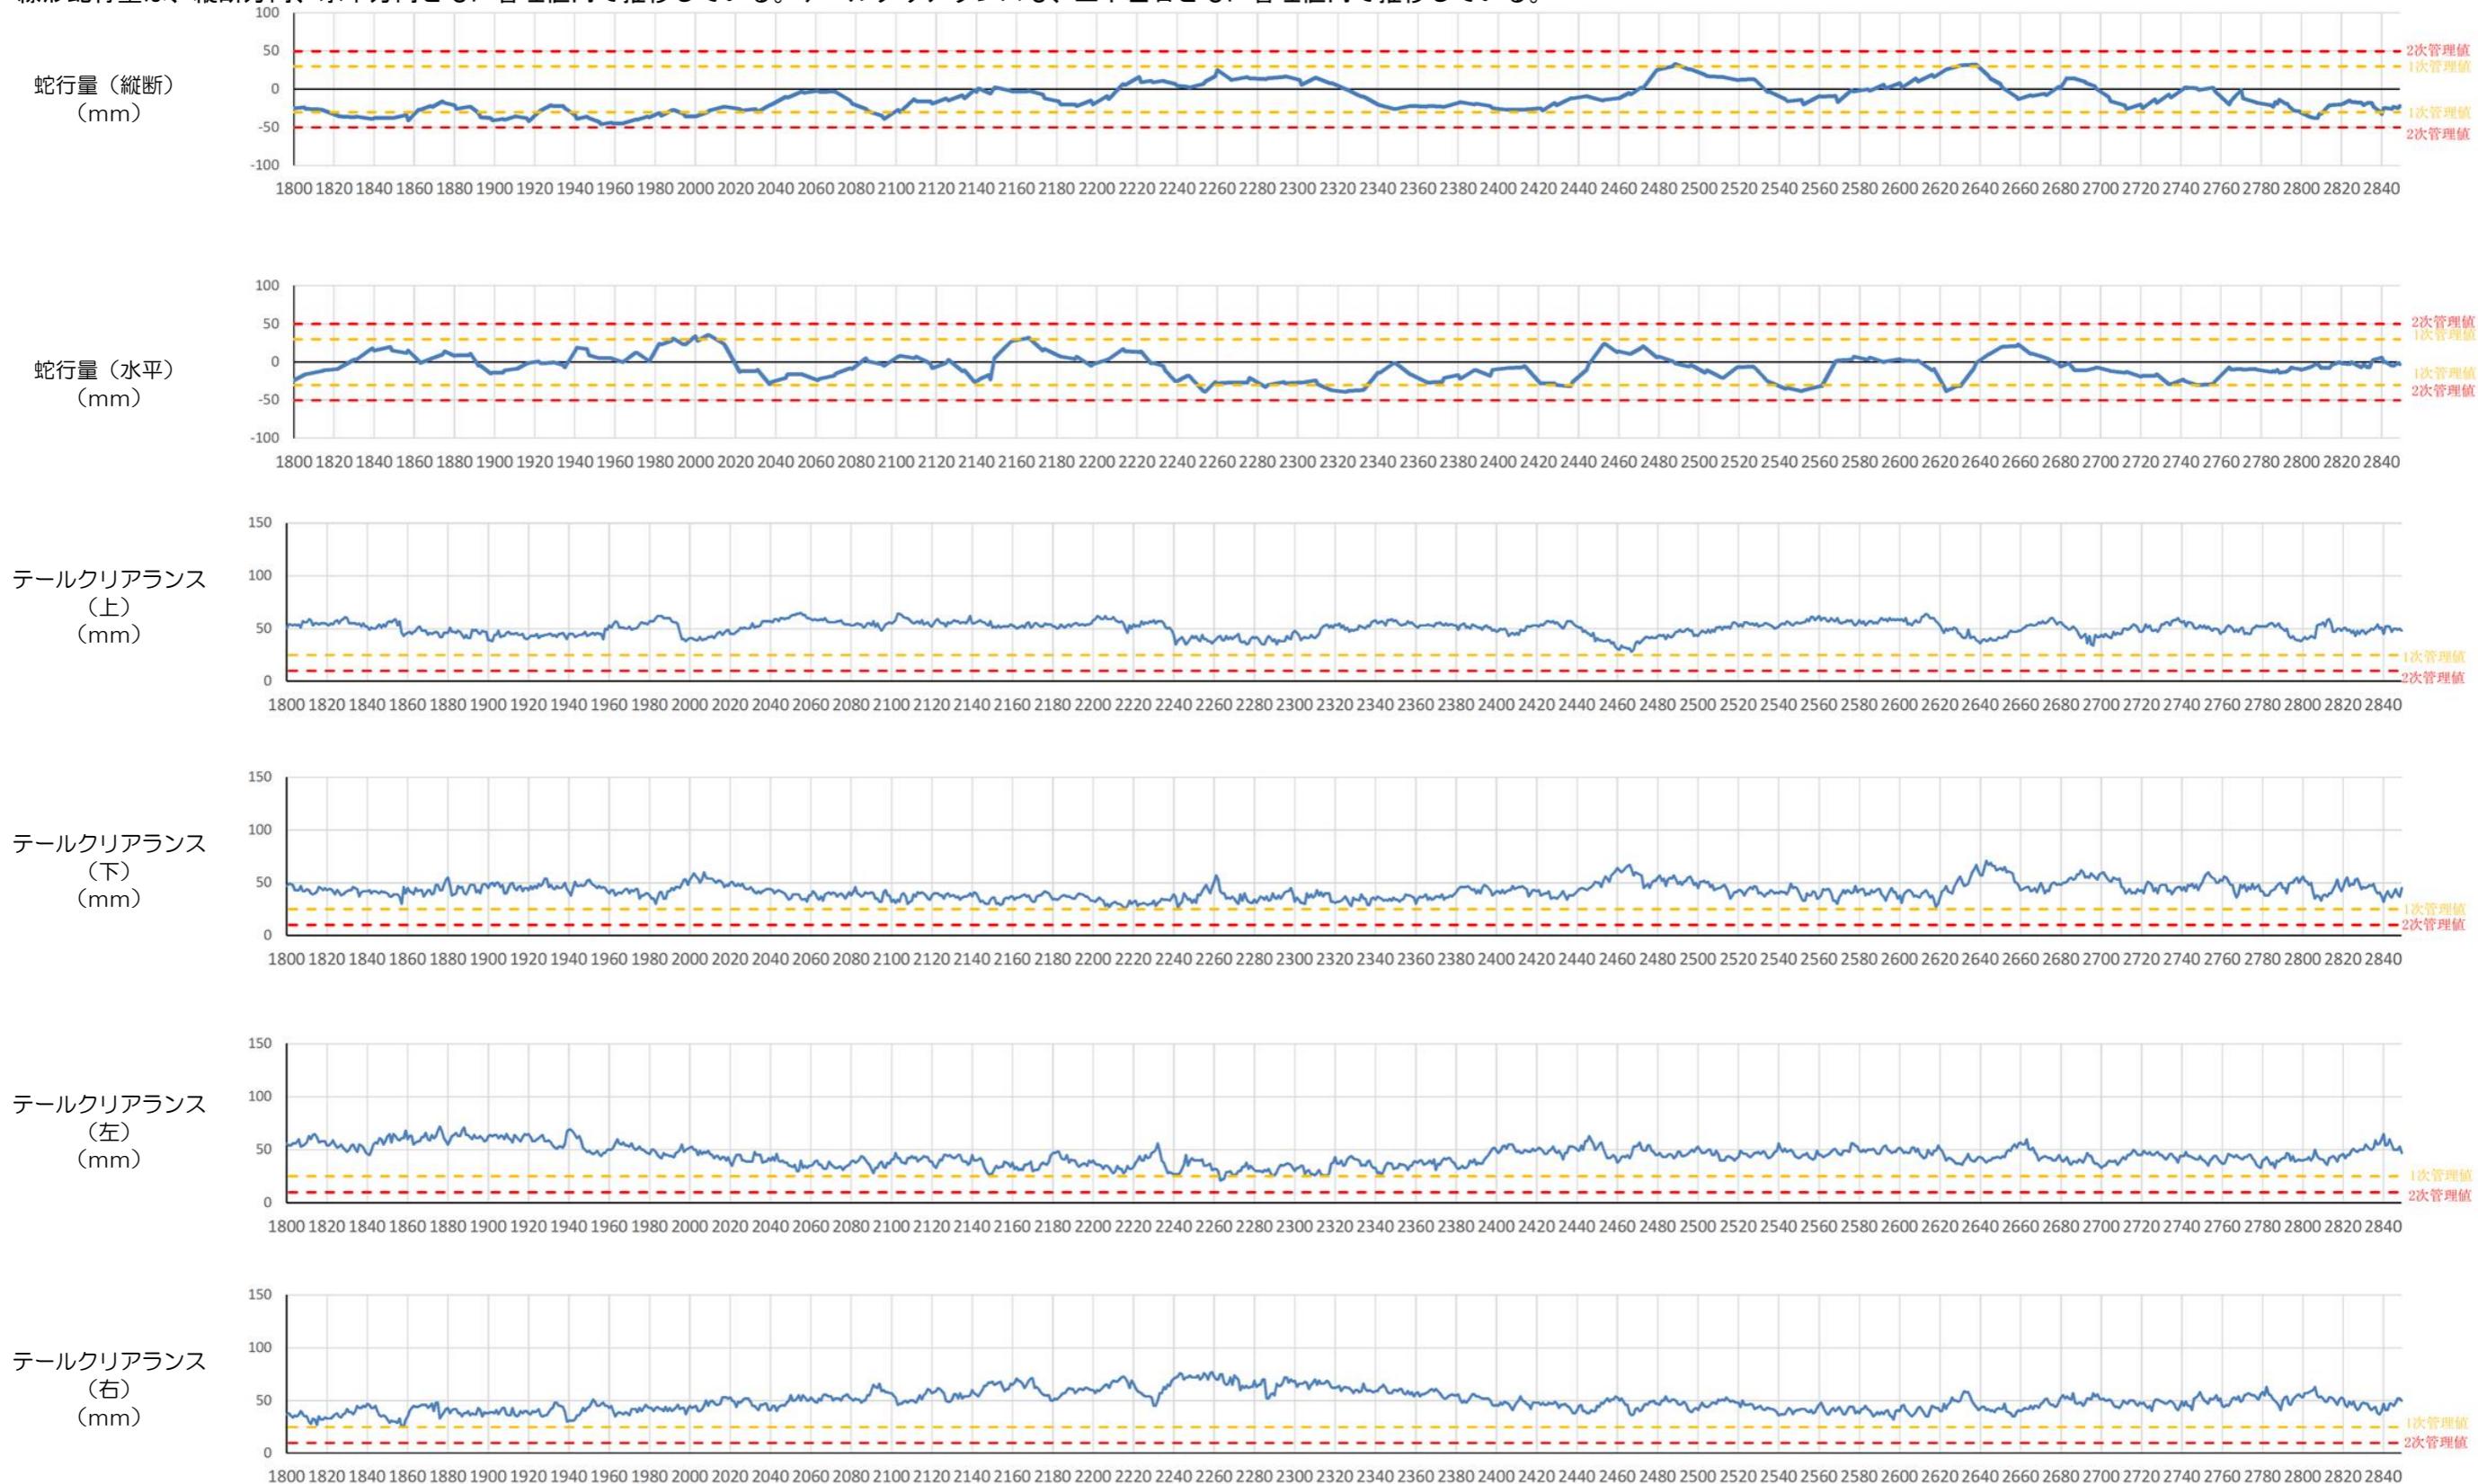
2.1 シールド出来形線形

線形蛇行量は、縦断方向、水平方向ともに管理値内で推移している。テールクリアランスも、上下左右ともに管理値内で推移している。
