### 3. 調査結果

#### 3.1 調査概要

令和2年10月18日に発生した陥没事象等の原因究明のため、「地盤状況の調査」、「地下水状況の調査」、「地歴、文献、埋設物状況の再確認」により当該区域および周辺の地盤状況等の確認を行った。

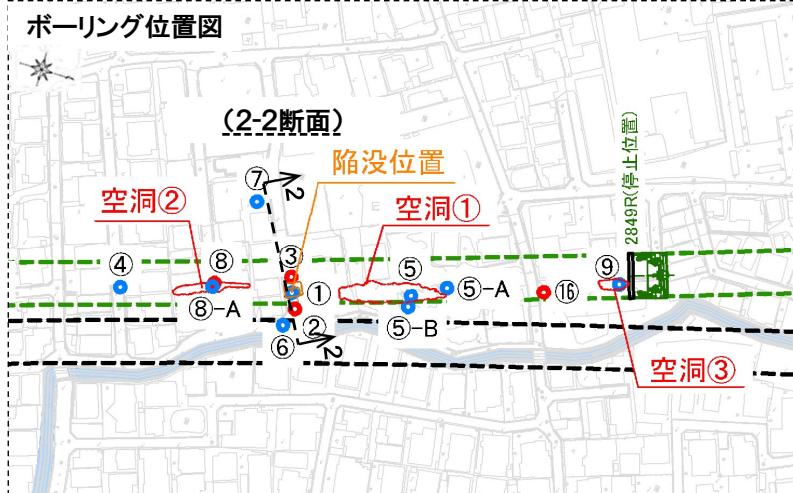
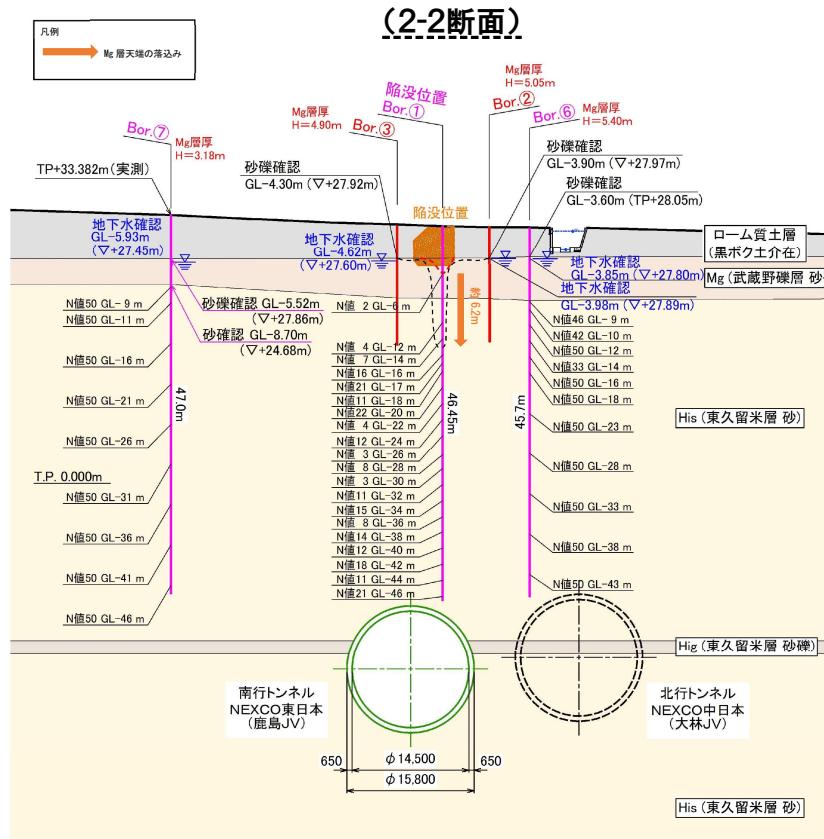
(陥没箇所の写真による確認)

項目		調査より判明した事項
調査結果	地盤	<ul style="list-style-type: none"> <li>表層において、陥没箇所の画像およびBor.②、⑥にて軟らかいローム層と黒ボク土が確認された。</li> <li>当該箇所付近は、埋土造成されたエリアであると判断できる。</li> </ul>
		<ul style="list-style-type: none"> <li>陥没箇所のBor.①では、Mg層天端レベルの落込みと緩みが確認された。</li> </ul>
	His層	<ul style="list-style-type: none"> <li>陥没箇所付近のBor.②(Bor.①の東側6.4m)、Bor.③(Bor.①の西側5.1m)では、Mg層は健全であり、周辺のMg層天端レベルと同等であることが確認された。</li> </ul>
		<ul style="list-style-type: none"> <li>陥没箇所のBor.①では、His層天端レベルの落込みが確認された。</li> <li>陥没箇所近傍のBor.②、③では、His層天端レベルは、周辺とほぼ同等であることが確認された。</li> <li>トンネル直上から東側に離れたBor.⑥、および西側に離れたBor.⑦では、トンネル頂部レベルまでN値が概ね50以上であることが確認された。</li> <li>Bor.①およびスクリューウェイト貫入試験結果より、His層の天端レベルの落込み範囲はトンネル横断方向で2m~4m程度と限られている。</li> </ul>
	地下水	<ul style="list-style-type: none"> <li>陥没箇所の地下水位はTP+27.6mであった。成分分析の結果、特異な成分は検出されていない。</li> </ul>
陥没箇所への土砂投入量		<ul style="list-style-type: none"> <li>10月18日(日)から10月19日(月)未明にかけて陥没箇所に投入埋戻しを行った土砂体積は約140m<sup>3</sup>である。</li> </ul>

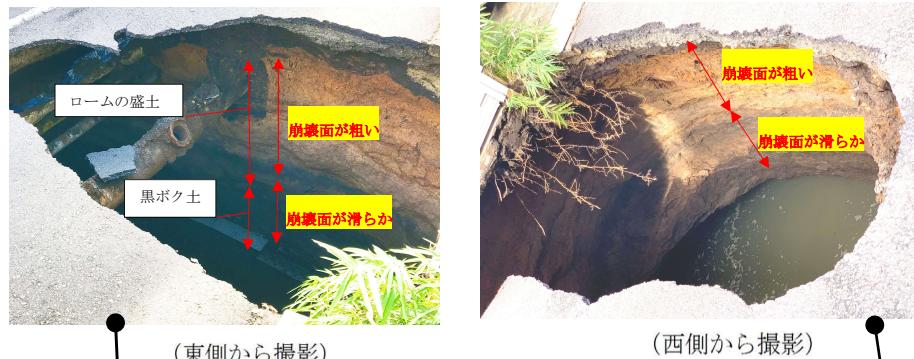
写真3-1 陥没箇所 (2020年10月18日13:00撮影)

陥没箇所は、1981年敷設の下水道（ $\phi 250\text{mm}$ ）の接続部がある。また下水配管（ $\phi 100\text{ 塩ビ管}$ ）が折損状態で残存している。

画像分析の結果、断面は同じローム層だが、上部は「粗い断面」、下部は「目の細かい断面」と推定される。画像分析結果を踏まえると、陥没箇所の下方は洗面されている可能性がある。

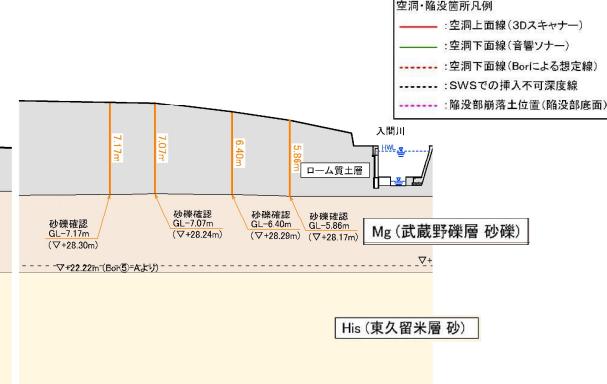
(空洞①箇所の写真による確認)

- 空洞の北側端部は、天盤はドーム状で、粘土混り砂礫が分布している。
- 側部には武藏野礫層が確認され、比較的砂分が無い状態である。
- 一部砂質土が多い層（武藏野礫層が平行になってない箇所）と水で洗われた部分が見受けられる。

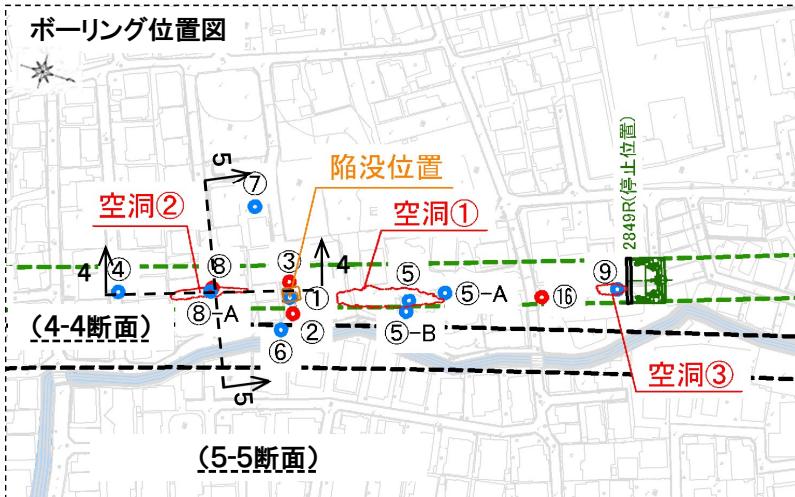
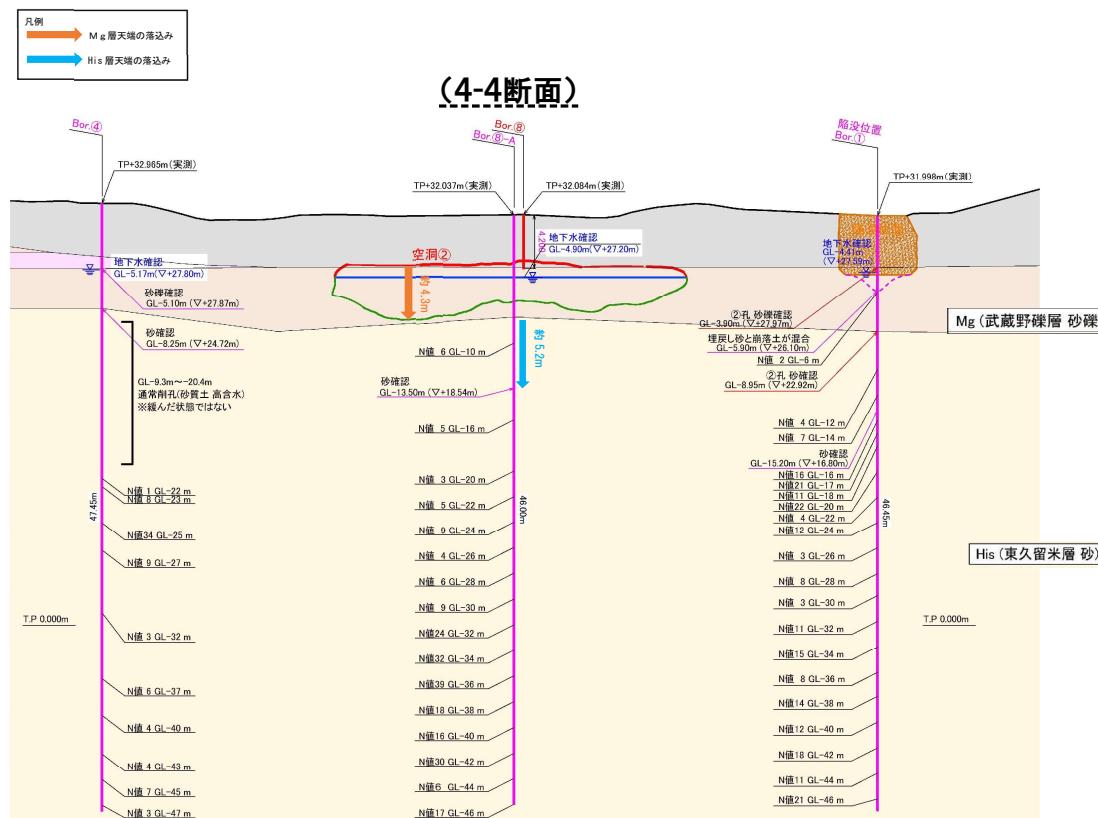
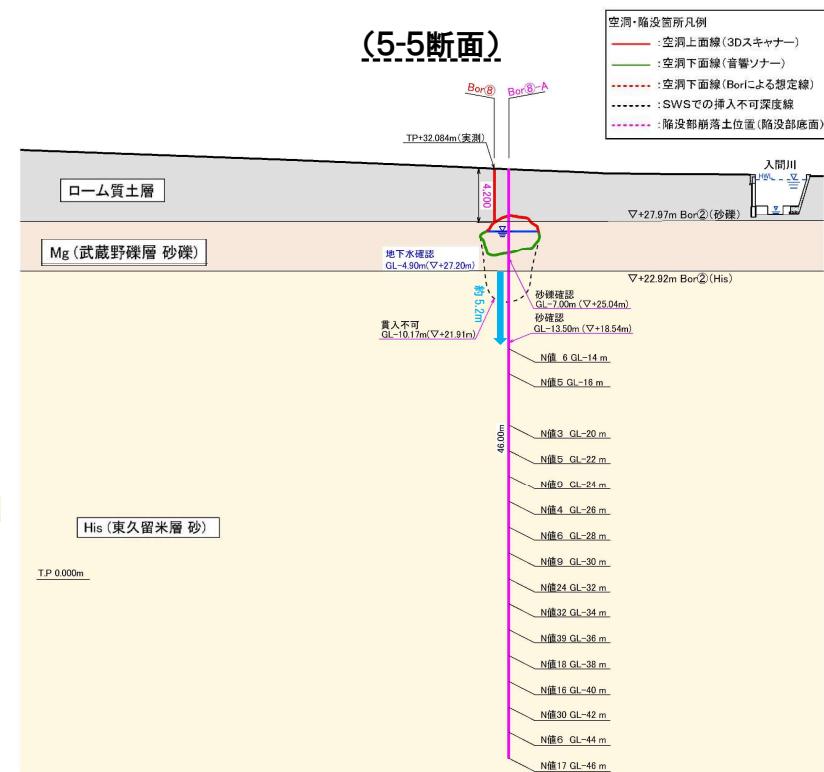
(空洞②箇所の写真による確認)

項目		調査より判明した事項
調査結果	表層	・表層は厚さ4.2mであり、表層は硬質なローム層（凝灰質粘土層）であることを確認した。 ・表層には沖積層（A）は確認されなかった。
	Mg層	・空洞②箇所の底面が上面から約4.3mであることから、Mg層の最大落ち込み深度は約4.3m程度であった。 ・空洞②箇所周辺のMg層の天端レベルは、スクリューウエイト貫入試験による探針の結果、TP+27.9m～28.0mであることを確認し、Mg層の天端の落ち込みは確認されなかった。
	His層	・空洞②箇所のBor.⑧-Aでは、His層天端レベルの落ち込み、トンネル上部までHis層が緩んでいることが確認された。
	地下水	・空洞②箇所の地下水位はTP+27.2mであることを確認した。成分分析の結果、特異な成分は検出されていない。
	空洞②箇所への充填体積	・空洞②箇所の充填体積は約200m <sup>3</sup> であった。

- 天盤は、凝灰質粘土が分布している。
- 側部の礫層には、細粒分が付着している部分と水で洗われた部分が見受けられる。
- 部分的に砂礫層の段差、抜け落ちた箇所も見受けられる。

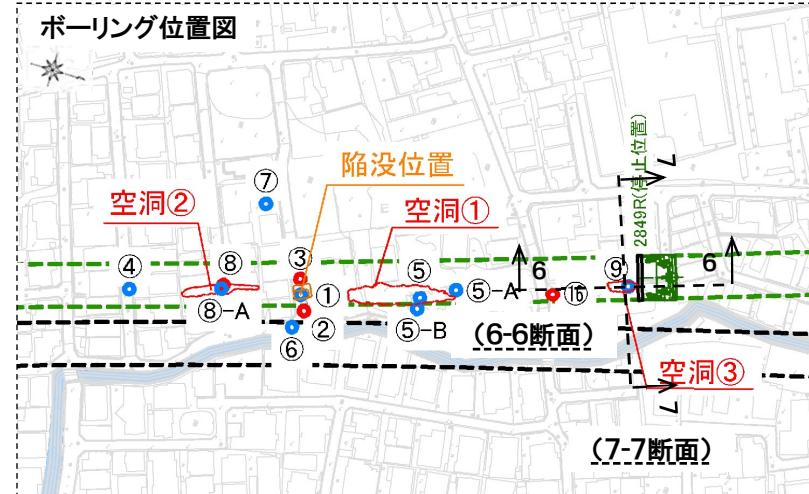
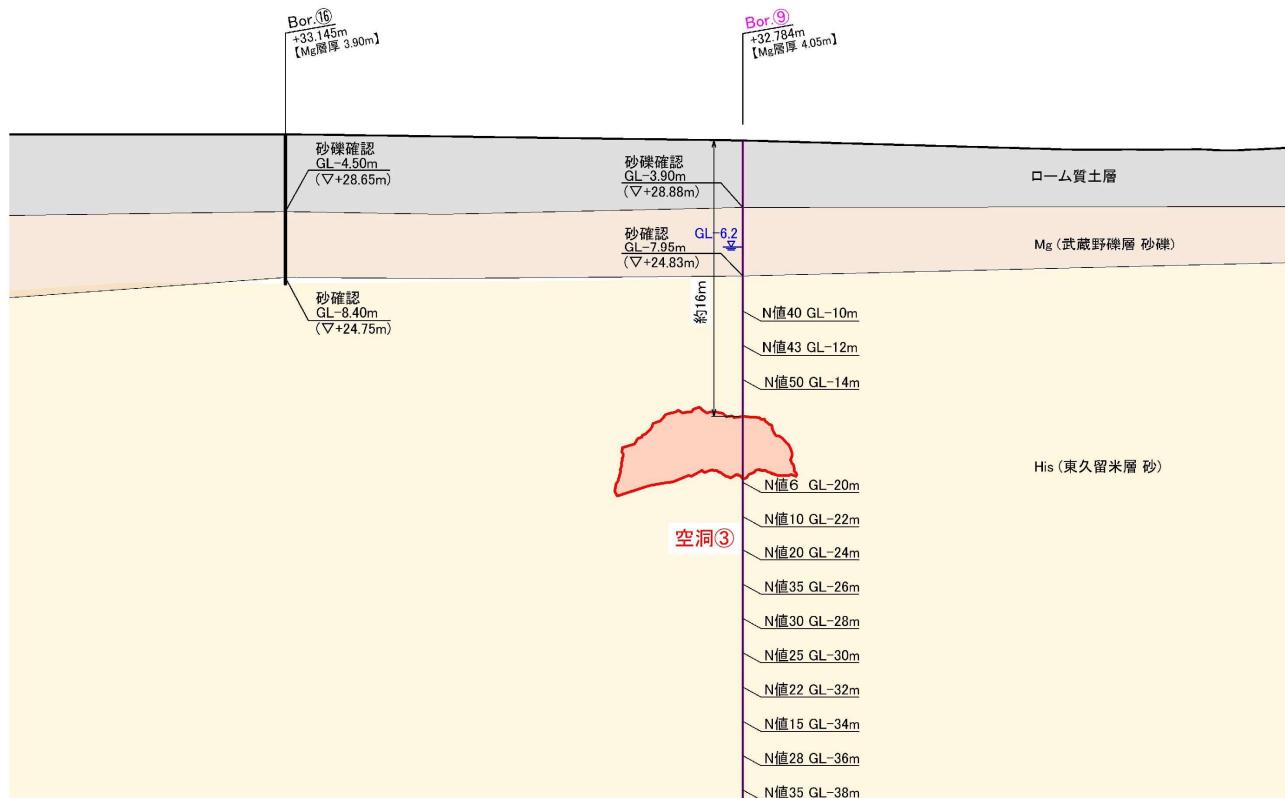
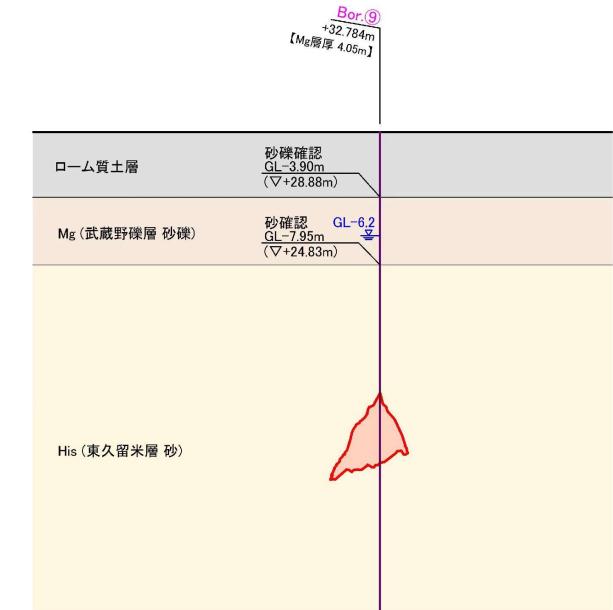
(6-6断面)

項目		調査より判明した事項
調査結果	地盤	<ul style="list-style-type: none"> <li>表層は厚さ3.9mであり、表層は硬質なローム層（凝灰質粘土層）であることを確認した。</li> <li>表層には、沖積層（A）は確認されなかった。</li> </ul>
		<ul style="list-style-type: none"> <li>空洞③箇所のBor.⑨でのMg層の天端レベルはTP+28.9m、Mg層の厚さは4.1mであり、直近地点Bor.⑯と大きな差は無く、Mg層の落ち込みは確認されなかった。</li> </ul>
		<ul style="list-style-type: none"> <li>空洞③箇所のBor.⑨でのHis層の天端レベルはTP+24.8mであり、直近地点の天端レベル（Bor.⑯:TP+24.8m）と大きな差は無く、His層天端レベルの落ち込みは確認されなかった。</li> <li>空洞③箇所のBor.⑨では、空洞下端からトンネル上部までHis層が緩んでいることが確認された。</li> </ul>
	地下水	空洞③箇所のBor.⑨での地下水位はTP+26.6mであることを確認した。成分分析の結果、界面活性剤の成分が検出された。
空洞③箇所への充填体積		空洞③箇所の充填体積は約90m <sup>3</sup> であった。

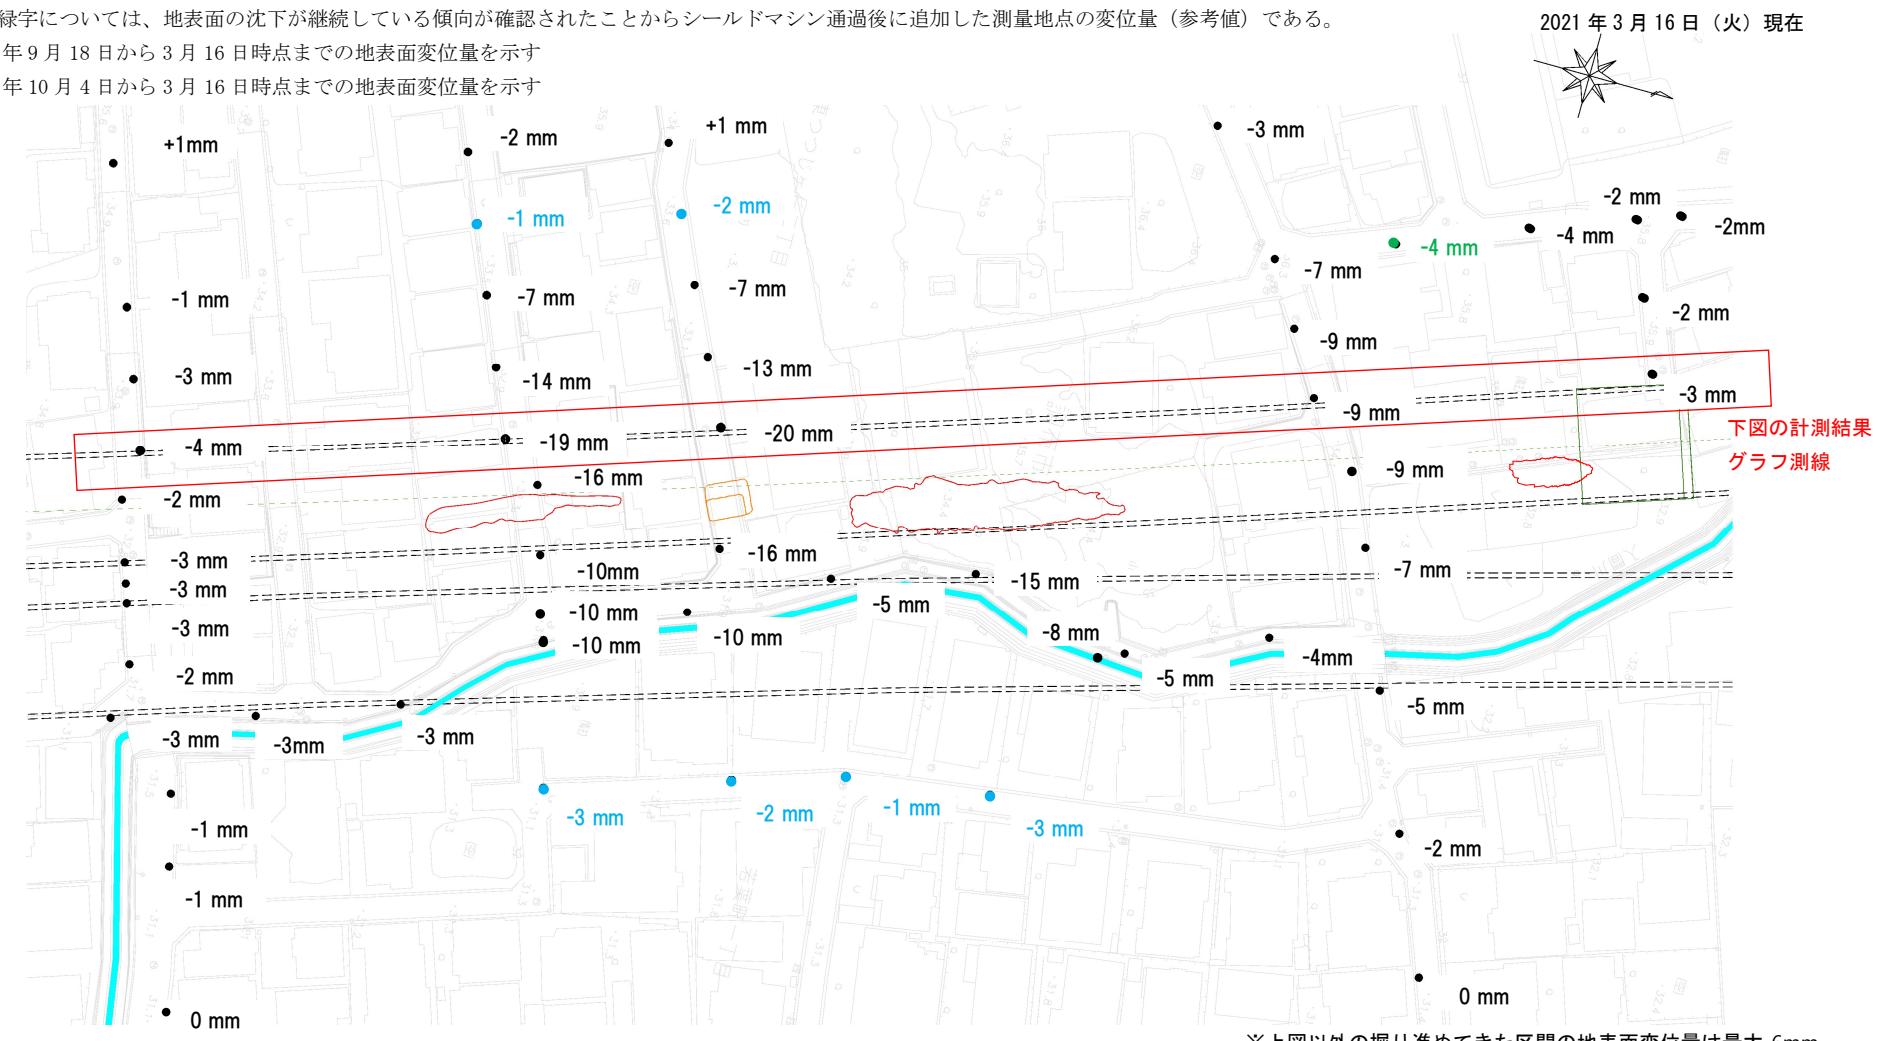
地表面変位計測結果

トンネル掘進前から3月16日時点までの地表面変位量を下図に示す。

※青字および緑字については、地表面の沈下が継続している傾向が確認されたことからシールドマシン通過後に追加した測量地点の変位量（参考値）である。

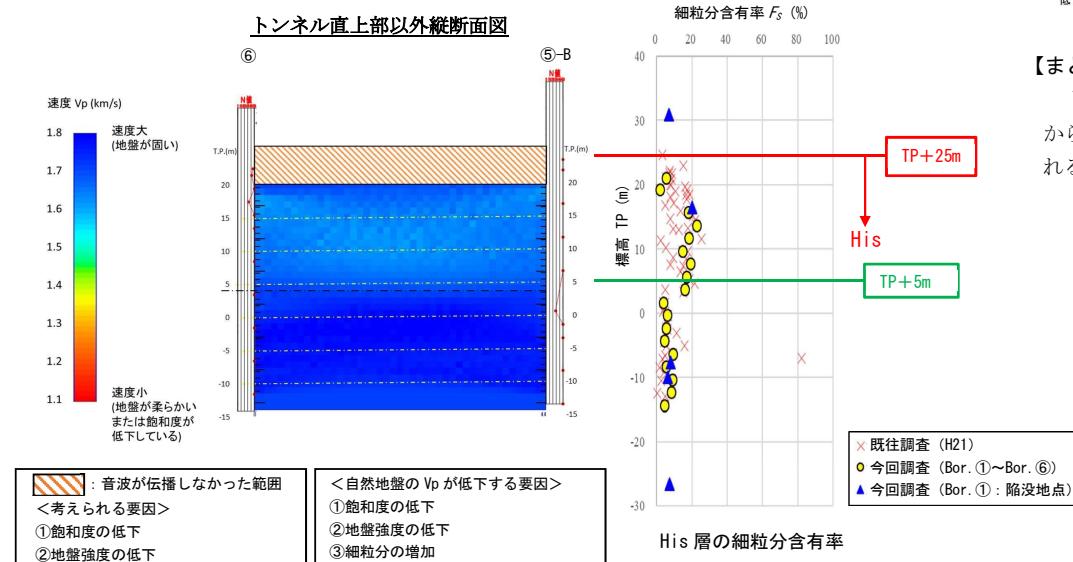
トンネル直上部以外縦断面図

- TP+5m 以浅では、 $V_p=1.7 \sim 1.6 \text{ km/s}$ 、TP+5m 以深では  $V_p=1.8 \text{ km/s}$  程度となっている。
- 既往の地質調査で取りまとめられている PS 検層の結果では、東久留米層の  $V_p$  の平均値は  $1.77 \text{ km/s}$  となっている。今回得られた TP+5m 以深の  $V_p$  はこれとほぼ同等である。
- ボーリングコア試料の細粒分含有率は、TP+5m 以浅で 15～20%程度、以深で 10%以下程度となっている。 $V_p$  は細粒分が多いと遅くなる傾向にあり、TP+5m 以浅の  $V_p$  が TP+5m 以深の  $V_p$  よりもやや小さいことはこの傾向に合致する。
- Bor. ⑥～⑤-B 間の  $V_p$  の速度分布はほぼ一様で、地盤の緩みや空洞を示唆する低速度域は確認されない。
- 以上の調査結果及び Bor. ⑥、⑤-B の N 値がほぼ全域で 50 以上であることから、トンネル直上部以外は良好な地盤であると判断される。

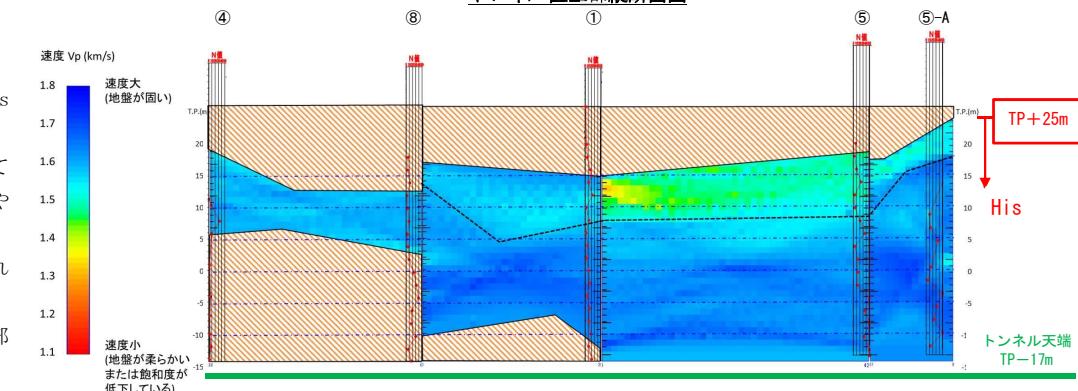
トンネル直上部縦断面図

- TP+12m～15m 以浅で音波が届かず探査できていない範囲がある。この範囲では飽和度の低下と地盤強度の低下が原因と考えられる。
- TP+5m 以深において、トンネル直上部以外の地盤の同深度で  $V_p=1.8 \text{ km/s}$  程度であったものが  $V_p=1.7 \sim 1.6 \text{ km/s}$  程度に低下し、またその分布も不均一になっており、地盤の緩みが生じていると判断される。
- TP+5m 以浅において、トンネル直上部以外の地盤の同深度で  $V_p=1.7 \sim 1.6 \text{ km/s}$  程度であったものが  $V_p=1.6 \text{ km/s}$  以下に低下していることから、この範囲でも地盤の緩みが生じていると判断される。
- Bor. ④～⑧間の TP+5m 以深、Bor. ⑧～①間の TP-10m 程度以深で音波が送受信できていない範囲があり、この範囲で飽和度の低下と地盤強度の低下が原因と考えられる。

トンネル際の Bor. ⑤-B およびトンネルから離れた Bor. ⑥では N 値がほぼ全域で 50 以上であることから地盤の緩みはなく、Bor. ⑥～⑤-B 間の音響トモグラフィの結果においても良好な地盤と判断されることから、地盤の緩みはトンネル直上部に限定される。

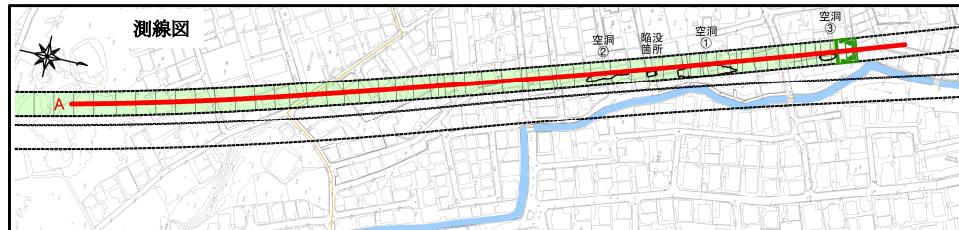
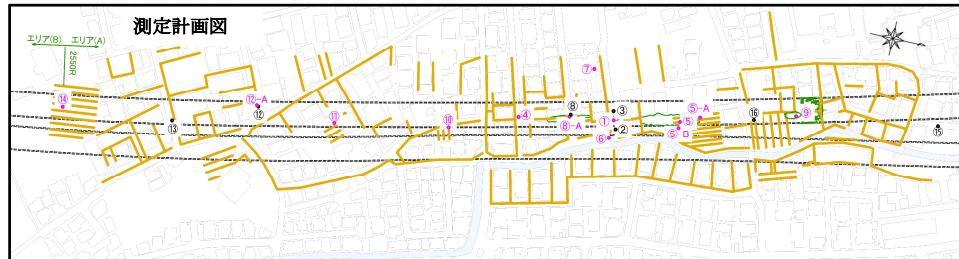
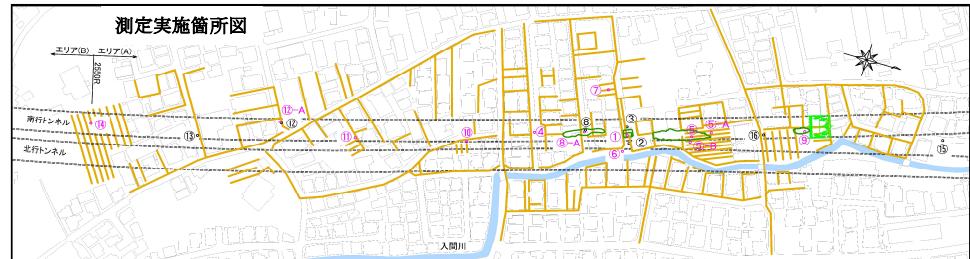
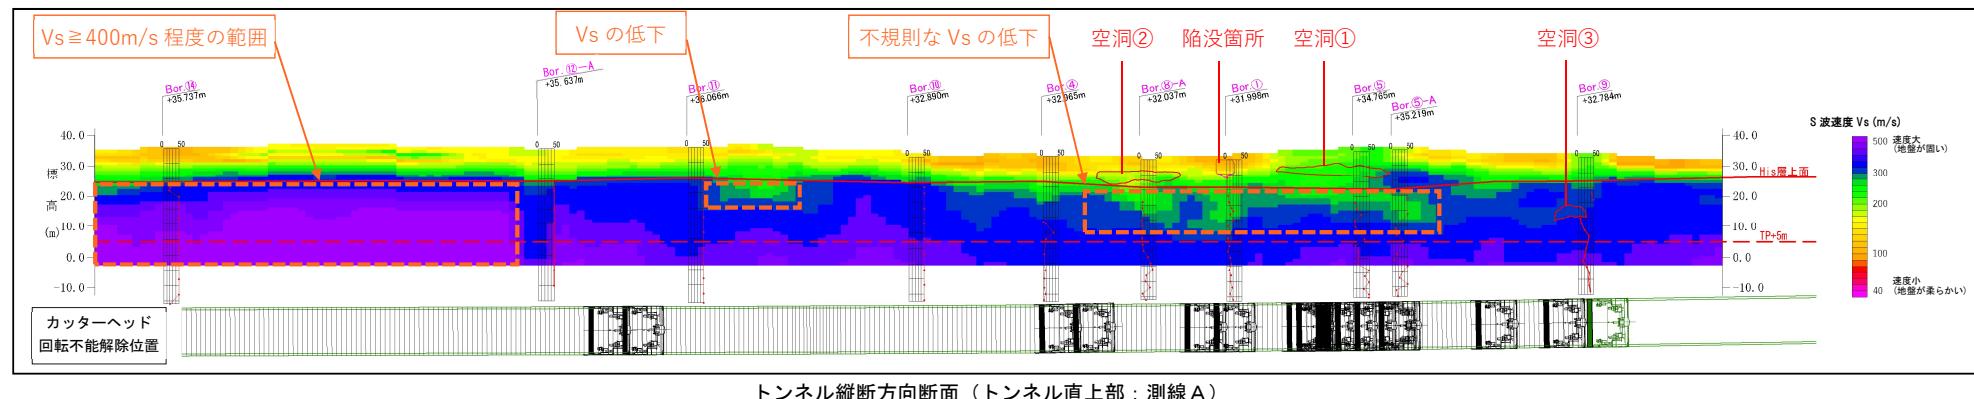
トンネル縦断方向断面 (トンネル直上部: 測線 A)

- トンネル直上部 (測線 A)において、空洞①箇所から空洞②箇所にかけての範囲では、不規則な Vs の低下が確認される。これはトンネル直上部での音響トモグラフィ探査結果と対応しており、この範囲で地盤の緩みが生じていると判断される。

- Bor. ⑫-A 以南では Bor. ⑫-A 以北と比較して Vs の高い範囲が確認される。
- Bor. ⑪～⑩間の TP+25m～TP+30mにかけて、部分的に周囲よりも Vs が低い箇所がある。近傍の Bor. ⑪は N 値 50 以上であり緩みが確認されておらず、また、既往の調査において「東久留米層のごく表層部には風化の影響とみられる N 値 50 以下の箇所が認められる」ことが確認されており、当該箇所も局所的な風化の影響によるものとも考えられるが、地盤の緩みの可能性も否定できない。
- 空洞③箇所付近で Vs の低下がみられないのは、近接するコンクリート構造物により振動が増幅されて Vs に影響を与えていると考えられる。

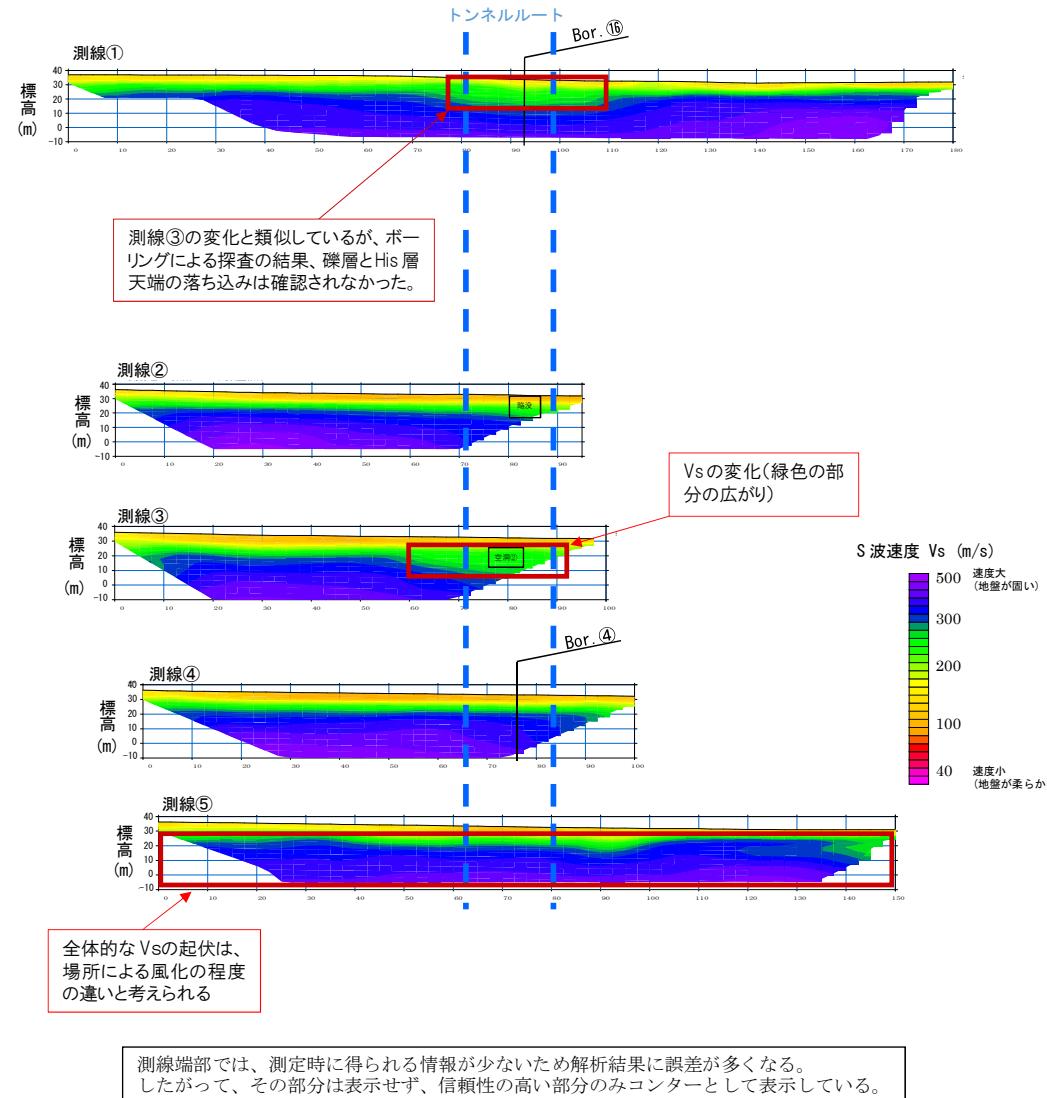
- ・測線①～⑤の範囲では  $V_s=300\text{m/s}$  以上（青色）となる範囲は概ね TP+20m 程度以下となっている。
- ・測線⑤の状況から、このエリアでは S 波速度 ( $V_s$ ) に全体的に起伏がある。既往の調査において、「東久留米層のごく表層部には風化の影響とみられる N 値 50 以下の箇所が認められる」ことが確認されており、この全体的な  $V_s$  の起伏は、場所による風化の程度の違いによって速度構造に起伏が生じている可能性が考えられる。
- ・その一方、測線③でのトンネル直上部での  $V_s$  の変化（緑色の部分の広がり）は上記起伏に対してやや大きいように見受けられる。これは空洞②の影響もあるのではないかと考えられる。
- ・測線①のトンネル直上部での  $V_s$  の変化は、上記、測線③の変化と類似している。そこで測線の近傍の Bor. ⑯で調査を実施した結果、礫層と His 層天端の落ち込みは確認されなかった。
- ・測線④上の Bor. ④では、TP+5m 以深の N 値が 3～9 と他に比べて低下していた。しかしながら微動アレイの  $V_s$  には顕著な低下は見られず、Bor. ④孔周囲の極めて限られた緩みである可能性が考えられる。

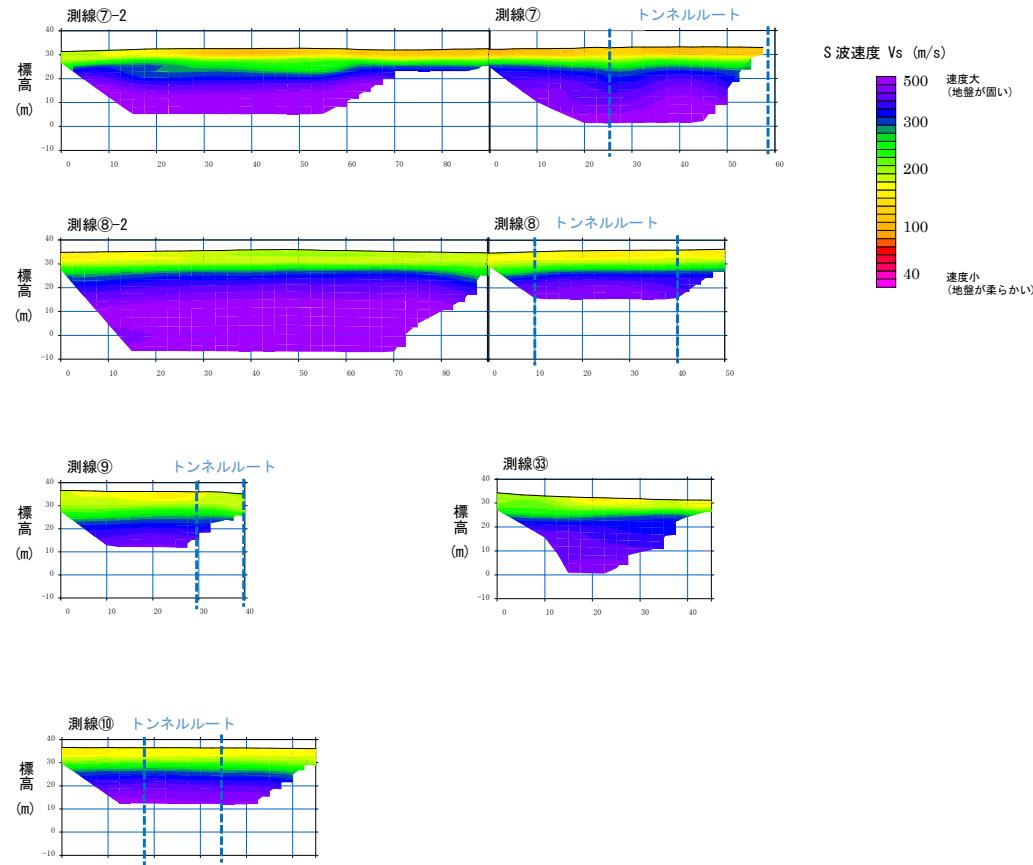
■エリアA南側

- ・測線⑦-2 では  $V_s = 300\text{m/s}$  以上(青色)となる上面に起伏がみられるが、エリアA北側の測線⑤(P16)の傾向を踏まえると地盤は緩んでいないと考えられる。
- ・エリアA南側の調査した範囲では、特に異常は認められなかった。

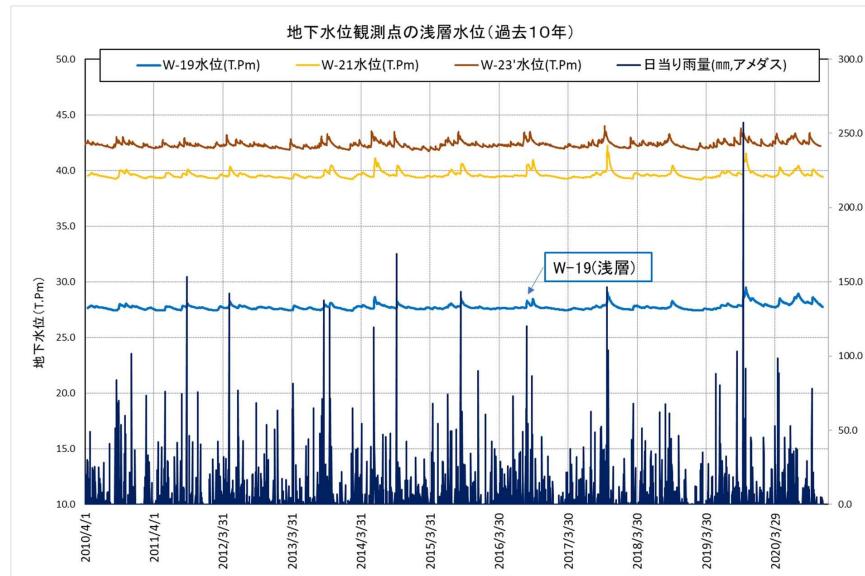
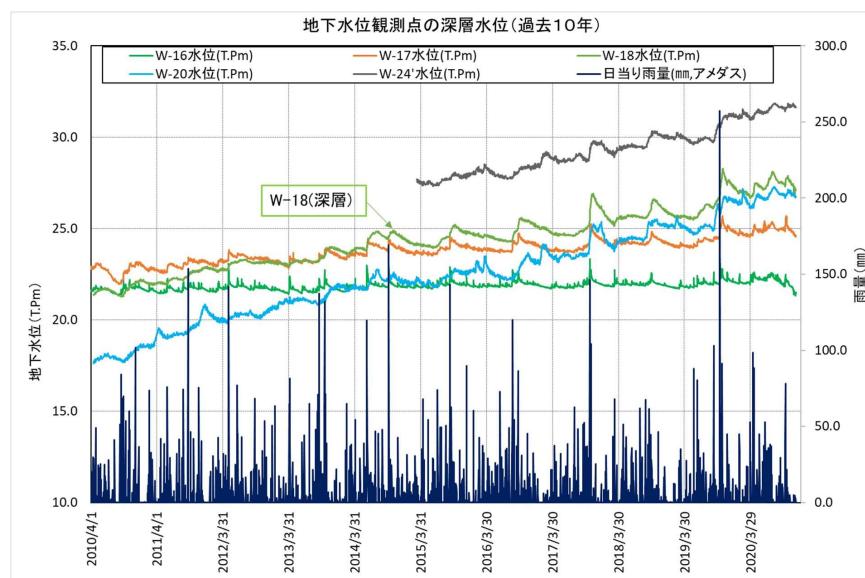
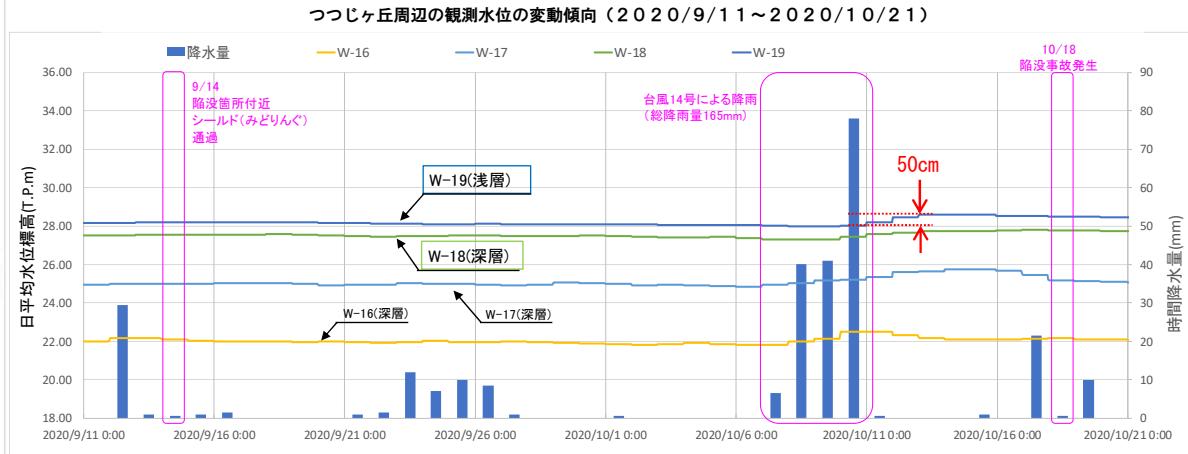
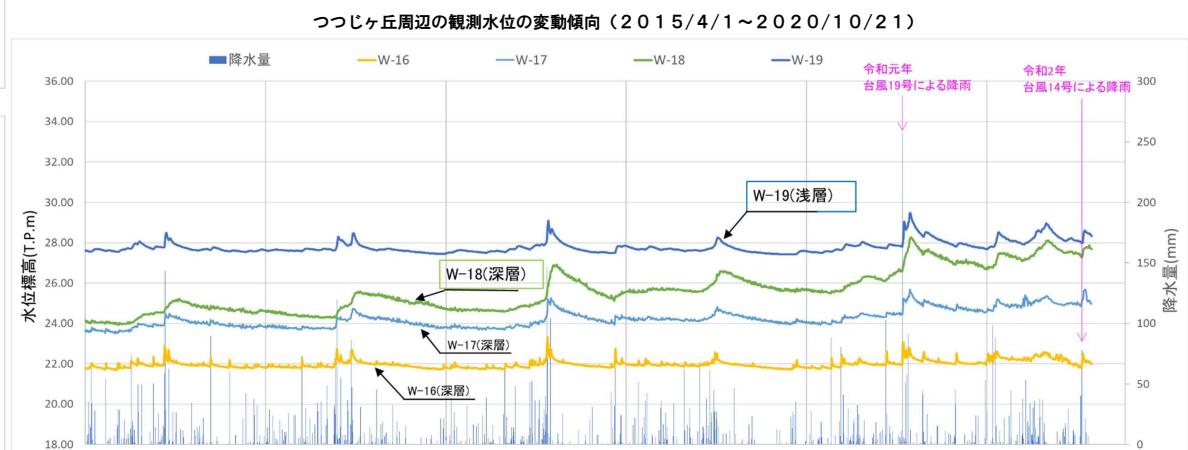
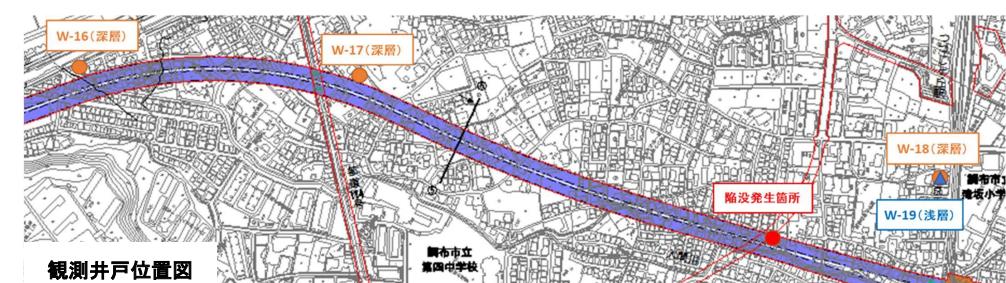
- 陥没箇所および空洞箇所をマシンが通過時（9/8～9/24）に直近の観測井戸（W-18（深層）, W-19（浅層））に変動はない。
- 両観測井戸（W-18（深層）, W-19（浅層））とも台風に伴う大雨時には約 50 cm 水位が上がっている。
- この 5 年で W-18（深層）の水位は約 3m 上昇している。
- 陥没箇所および空洞箇所の表面はこれらの水位上昇により洗われた可能性があるものと考えられる。

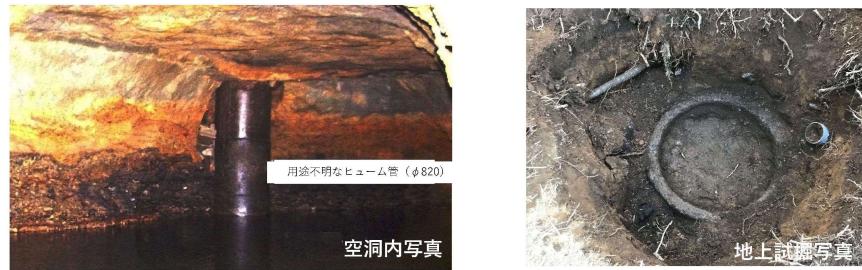
空洞内部を観察した結果、空洞北部端部に縦配管（ヒューム管〔内径  $\phi$  700mm、外径  $\phi$  820mm〕）の存在が確認された。調査の結果、配管の管底は Mg 層 (GL-7.7) にとどまっており、排水目的で設置されたものと思われる。

空洞内に Mg 層内を下端とする人工物の存在が確認されたものの、あらかじめ空洞形成されていたこととの因果関係は、特定できなかった。

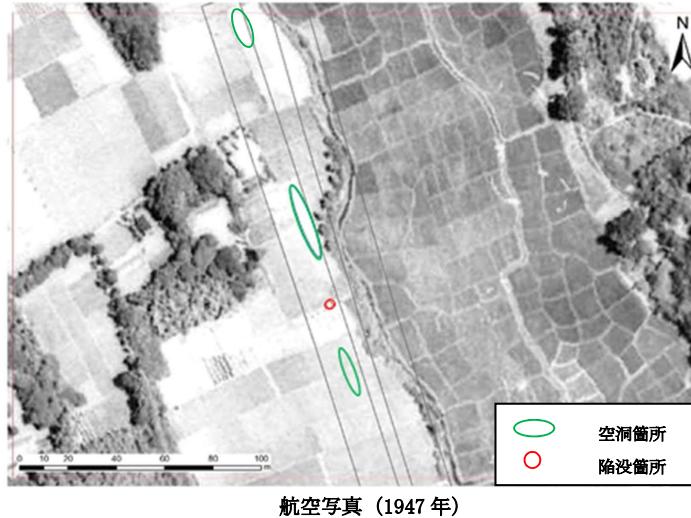
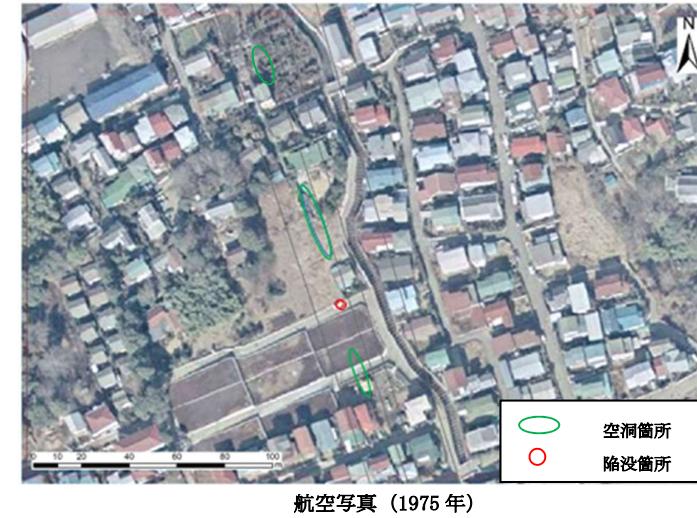
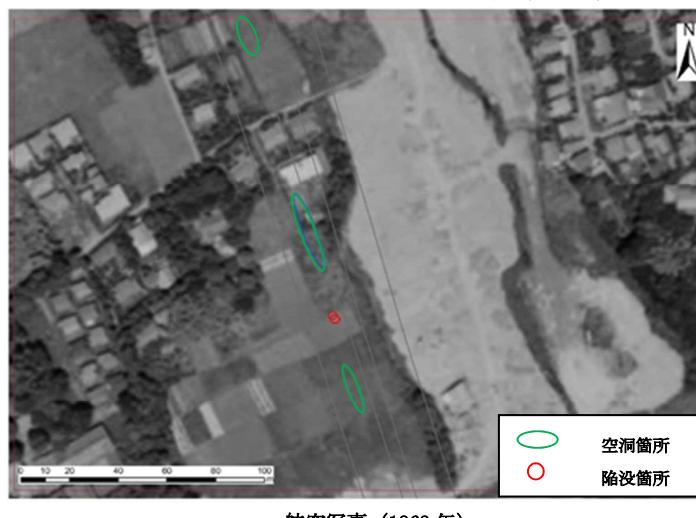
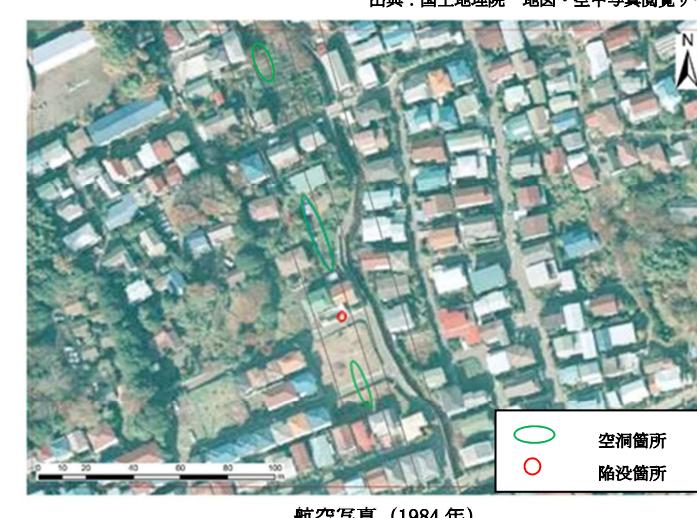
- ・1947年時点では、陥没箇所周辺では大規模な地形改変は見られない。
- ・1963年時点では、陥没箇所から東側の谷底平野で大規模な宅地造成（谷埋盛土）が行われている。
- ・1975年時点では、今回陥没した箇所の南側の区画がひな壇状に造成されている（盛土のように見える）が、住宅は建設されていない。
- ・1984年時点では、今回陥没した箇所の北側の一部の区画が造成されている（盛土のように見える）。

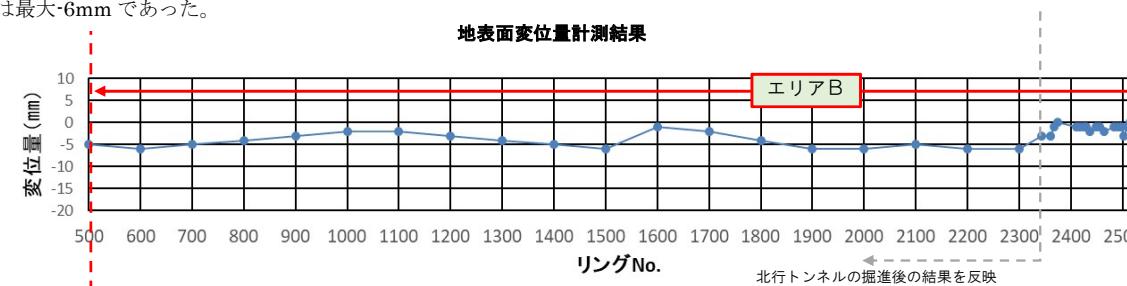
エリア B において、地表面変位量は最大-6mm であった

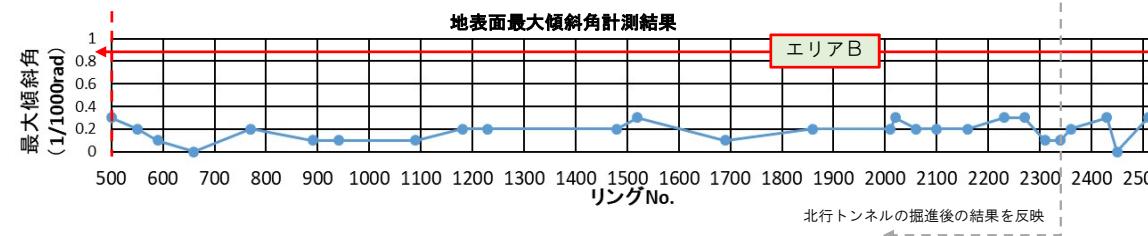
エリア B において、地表面傾斜角は最大 0.3/1000rad であった。

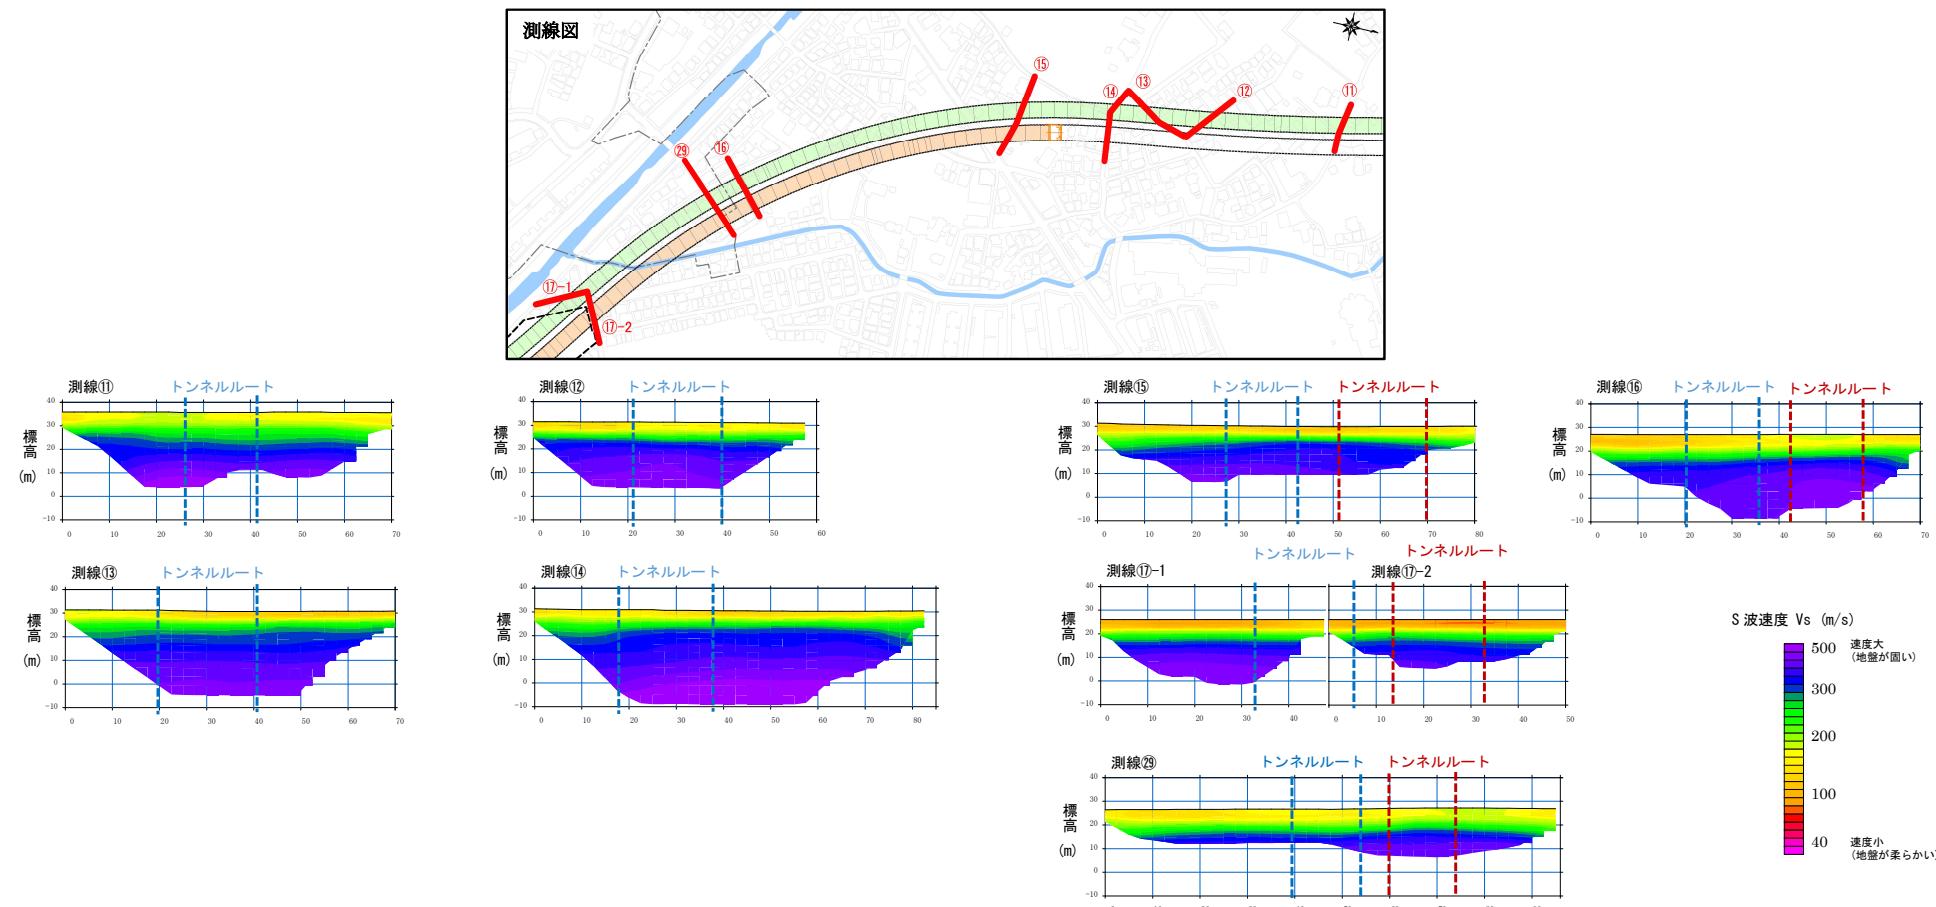
#### ■エリアB（測線⑪～⑰-2、㉙）

- ・測線⑪、⑯では、トンネル直上部にセンターが描かれていない空白部がある。このような箇所は微動アレイ測定時に不確定要素によるノイズ（車両、工場、重機などの過大な振動）が多い場合があり、特に波長が長い波のデータが採取できず深いところが評価出来なかつた部分である。

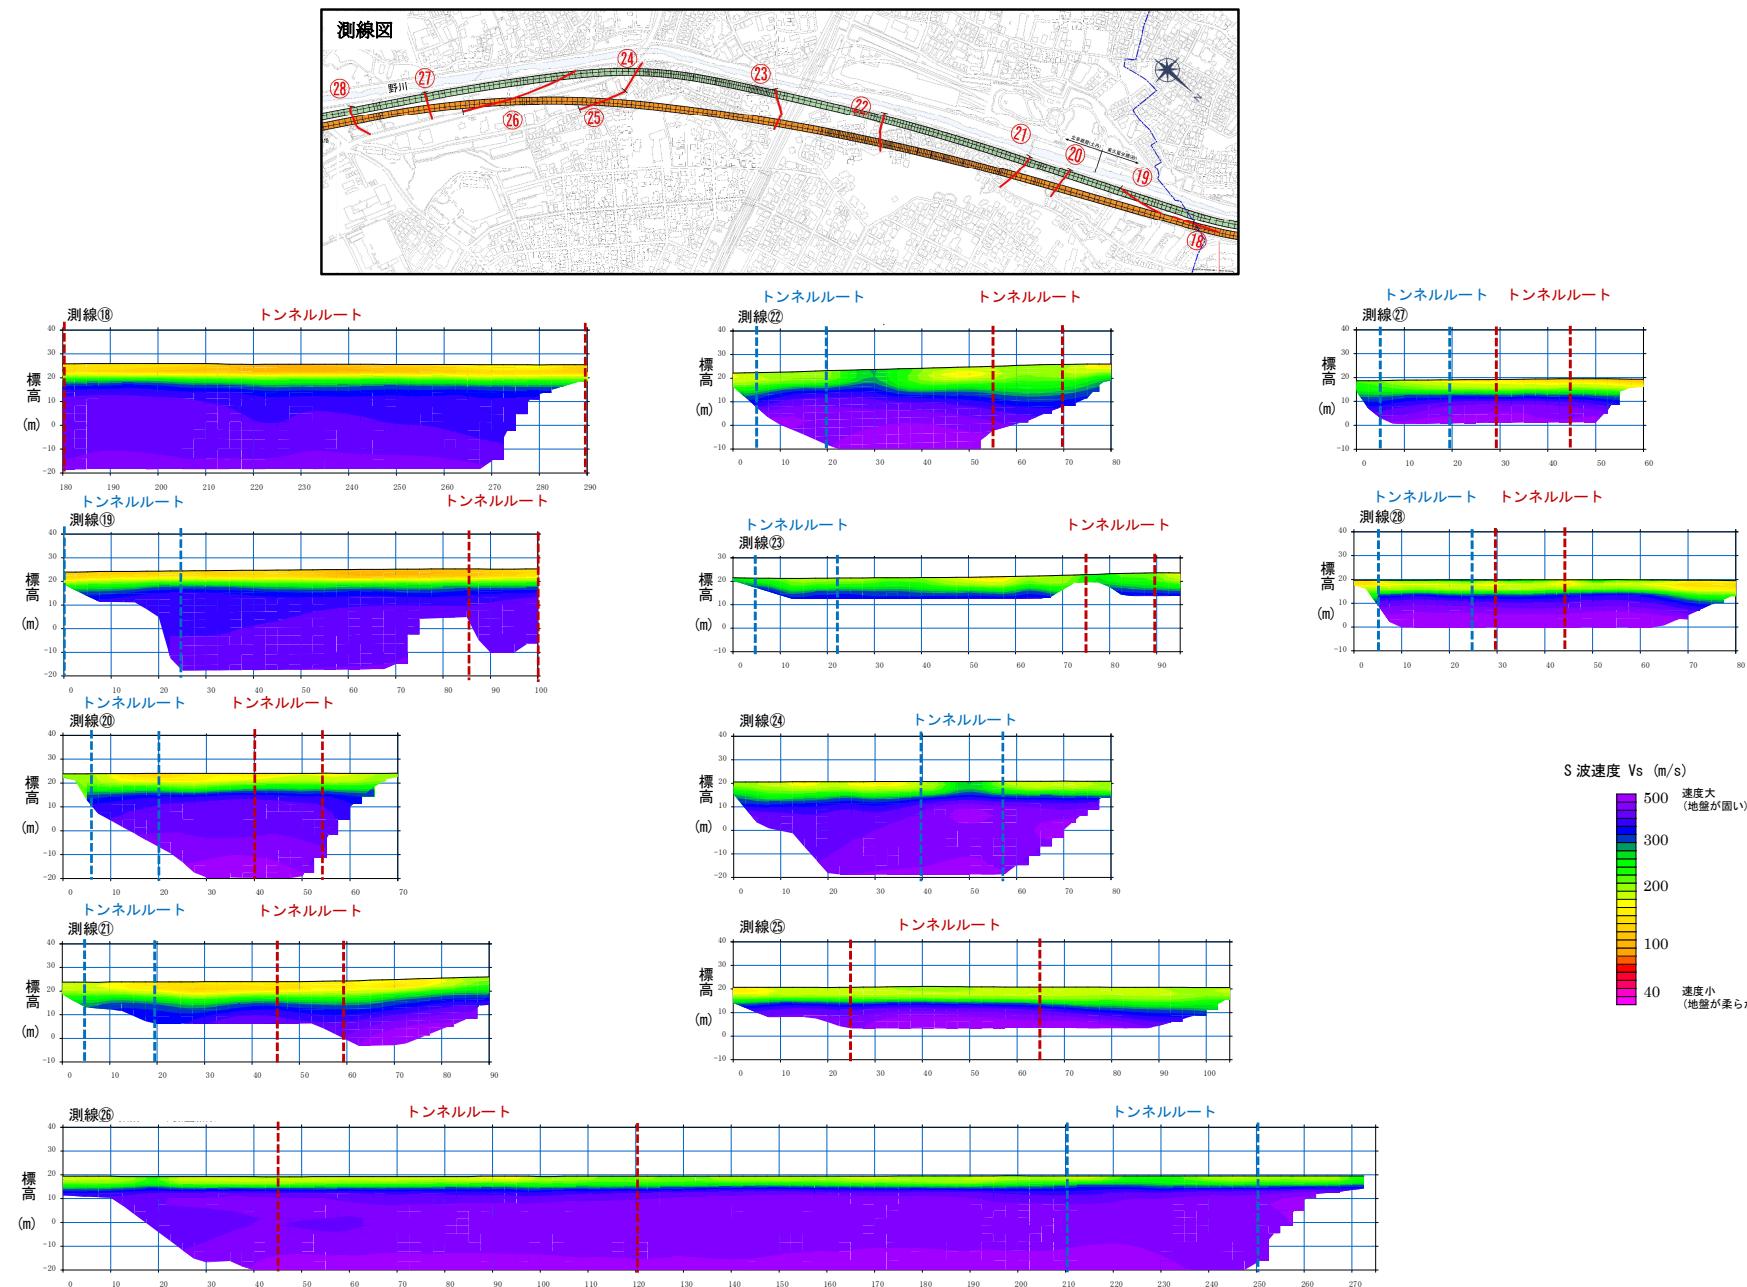
## ■エリアB (測線⑯~㉙)

- ・測線⑯、⑰のトンネル直上部にコンターが描かれていない空白部がある。このような箇所は微動アレイ測定時に不確定要素によるノイズ（車両、工場、重機などの過大な振動）が多い場合があり、特に波長が長い波のデータが採取できず評価が出来なかった部分である。
