6. 陥没・空洞の推定メカニズム

6.1 陥没・空洞事象に関して議論すべき要因の分析

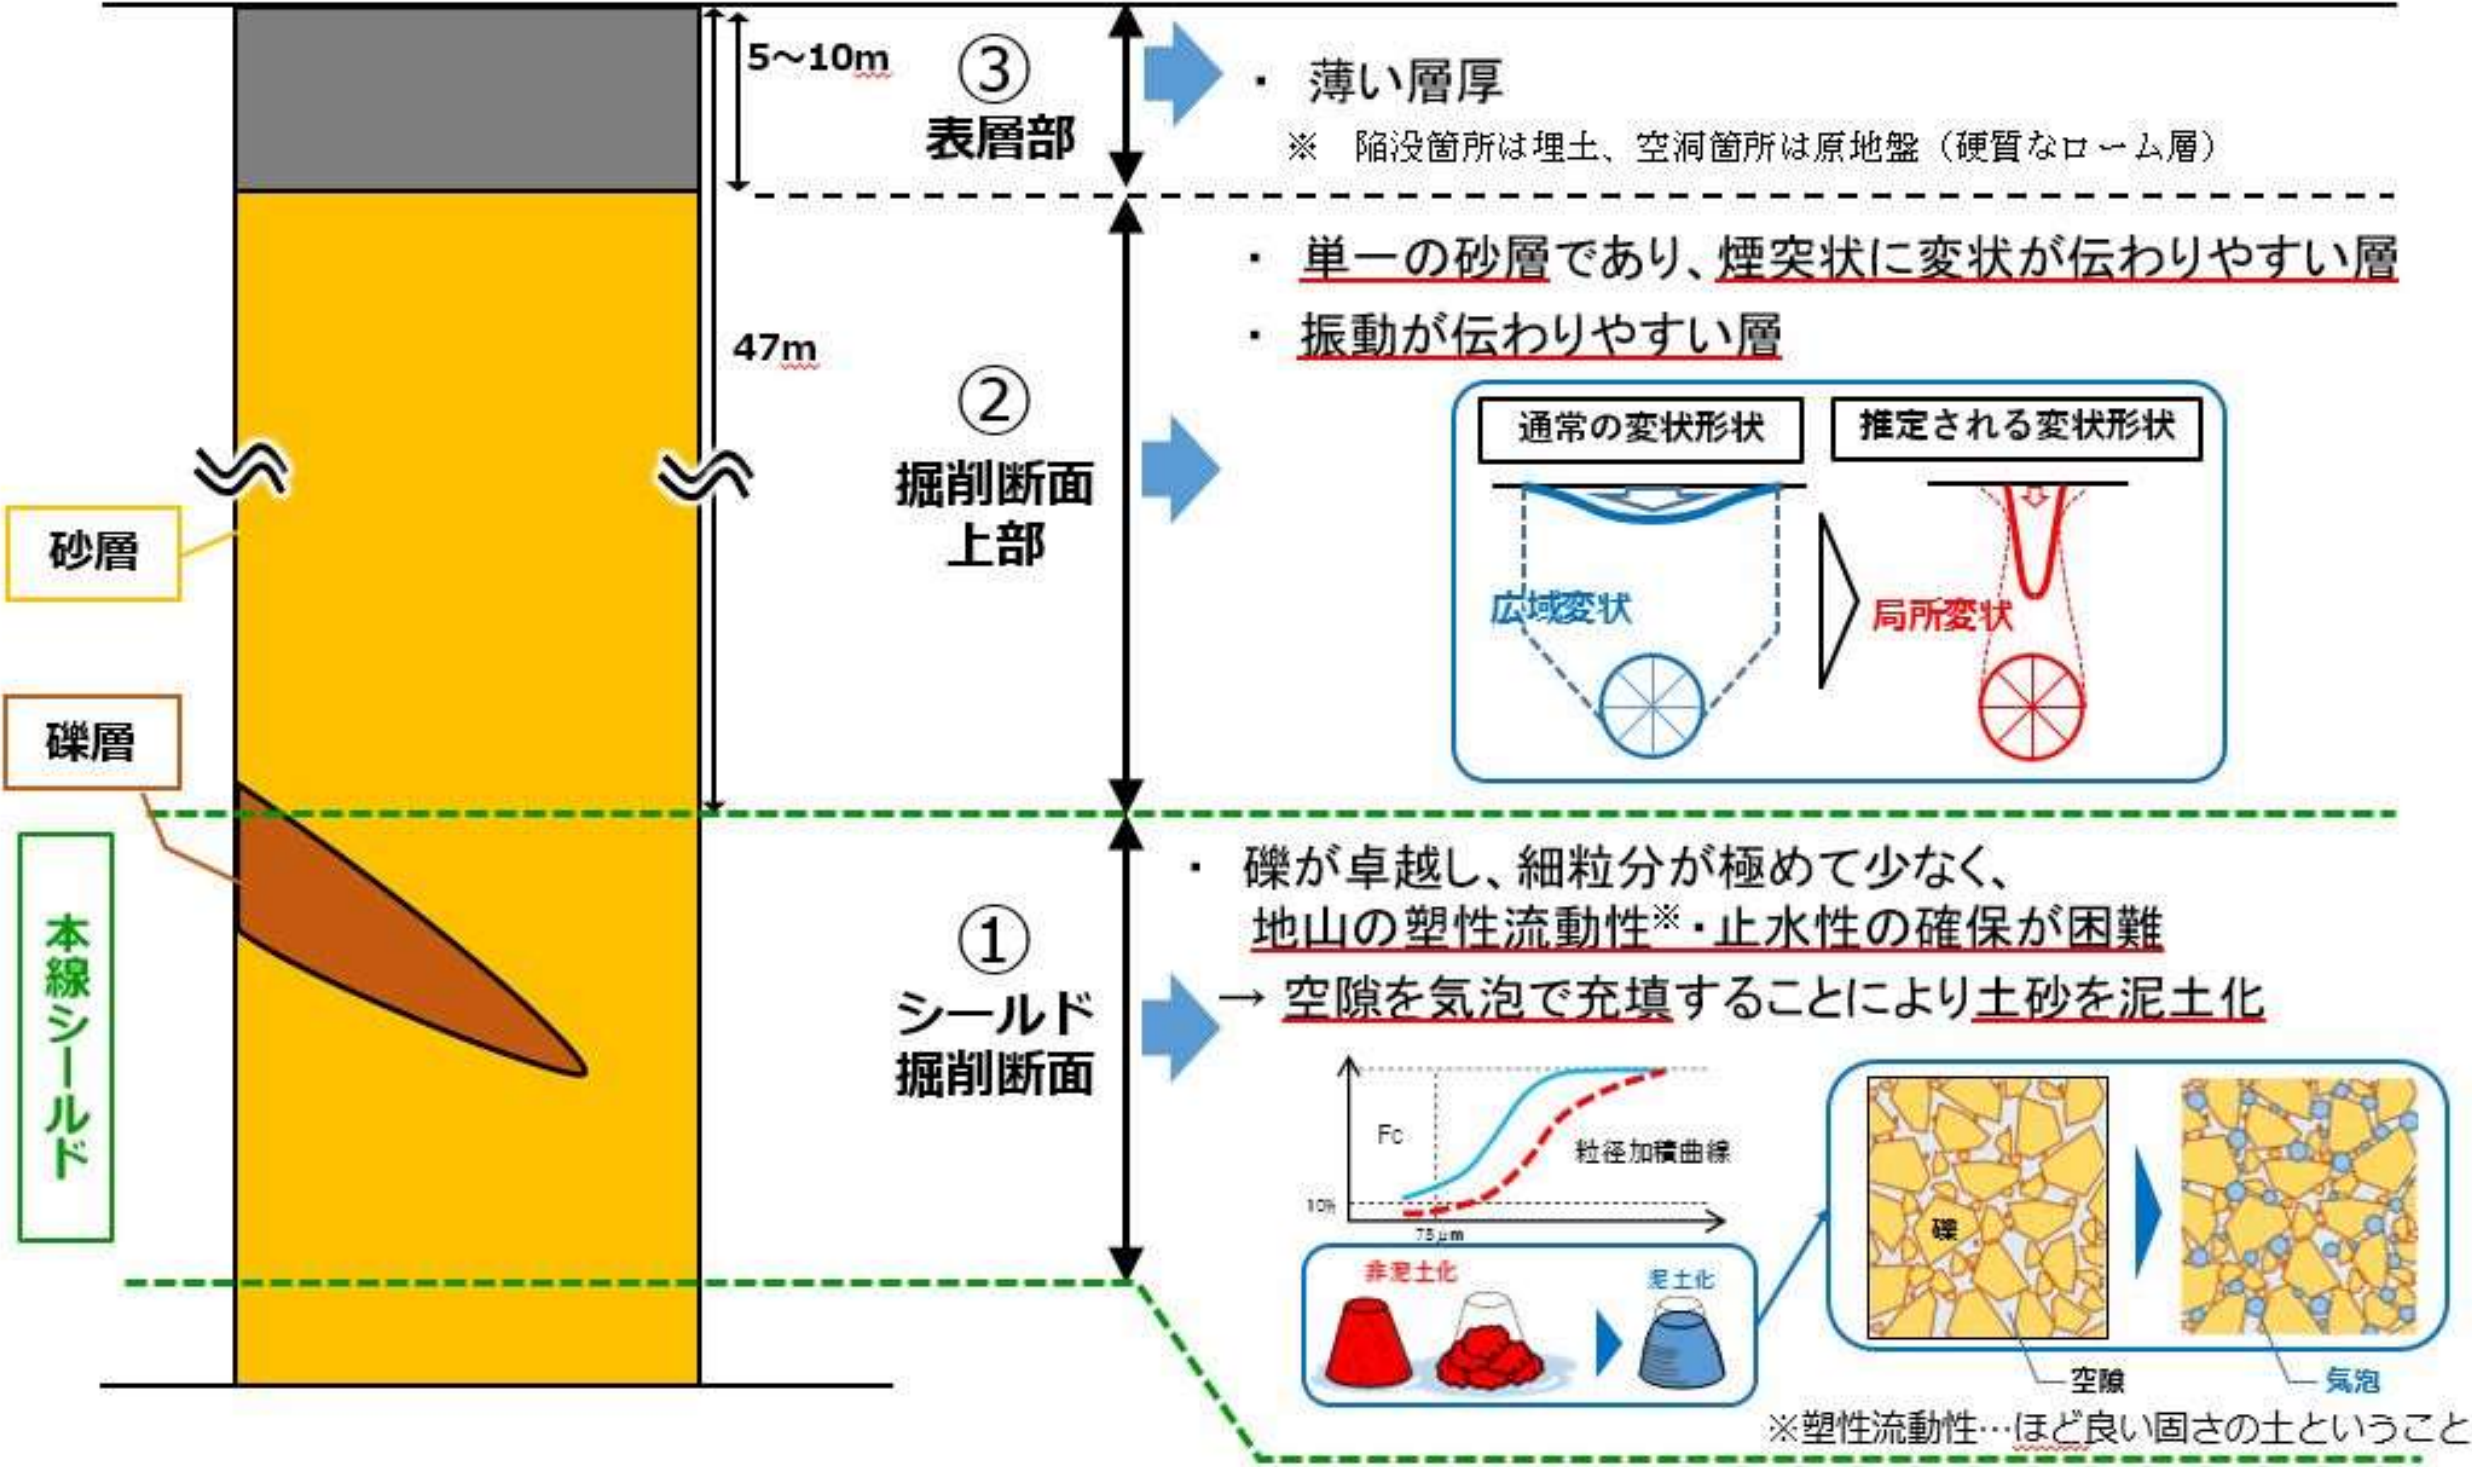
過年度に実施している地質調査結果と今回の調査より、陥没・空洞箇所周辺は次の全てに該当する、東京外環全線の中で特殊な地盤条件であり、掘削断面上部の単一の砂層は、煙突状に変状が伝わりやすく、振動が伝わりやすい層であることを確認した。

- ・掘削断面は、細粒分が少なく、均等係数が小さいため、自立性が乏しく、礫が卓越して介在することから、シールドトンネル施工における掘削土の塑性流動性の確保に留意すべき地盤であること。
- ・掘削断面上部は、単一の砂層である流動化しやすい層が地表面近くまで連続している地盤であること。
- ・表層部は他の区間と比較して薄い地盤であること。

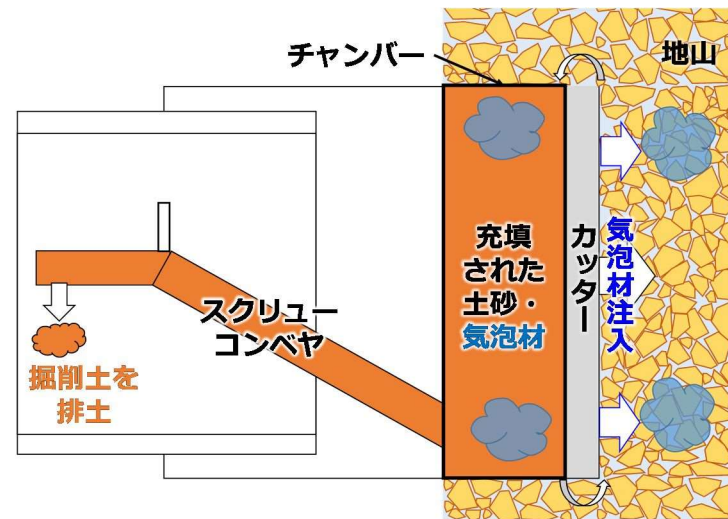
- (1) 昼間（掘進中）

- チャンバー内土圧と地山からの圧力の均衡が取れている状態
- 細粒分・細砂分の減少、礫の介在してくる中で、気泡材の種別変更及び添加量の調整、掘進速度の調整を行いながら掘進を実施

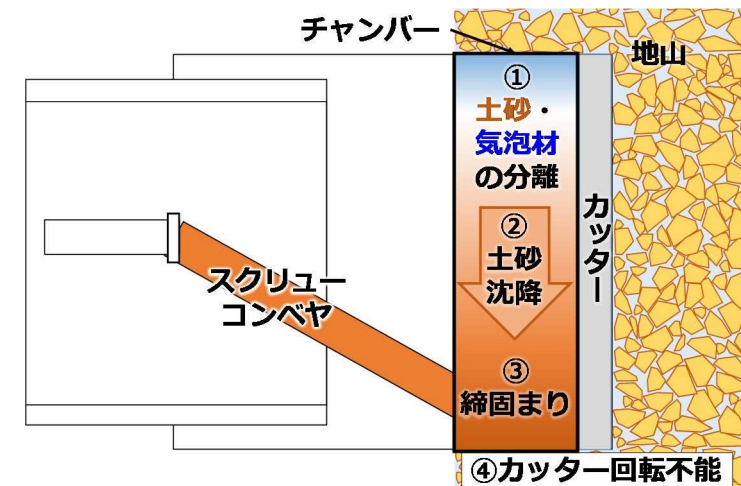
- (3) 翌朝（掘進休止後）

- チャンバー内の①土砂・気泡材が分離、②土砂沈降及び③締固まりが発生  
⇒ ④カッター回転不能(閉塞)が発生

※振動に関する問合せを受け、  
作業休止時間を拡大

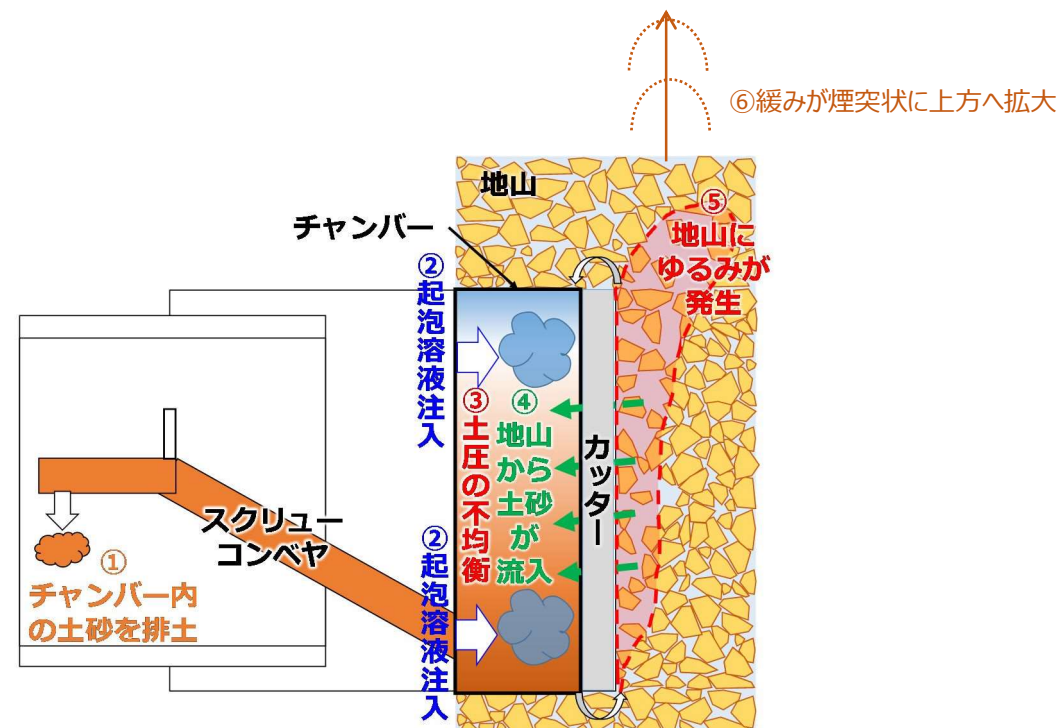
- #### (4) 閉塞解除作業

- カッターを再回転するため、①チャンバー内の締め固まった土砂を一部排出
  - 排出によるチャンバー内圧力の低下を防止するため、②直ちに排出土砂分の起泡溶液と置き換える必要がある
- ⇒ この際、③土圧の均衡がとれず、④地山から土砂がチャンバー内に流入することで、結果として、⑤地山に緩みが発生し、⑥煙突状に上方へ拡大

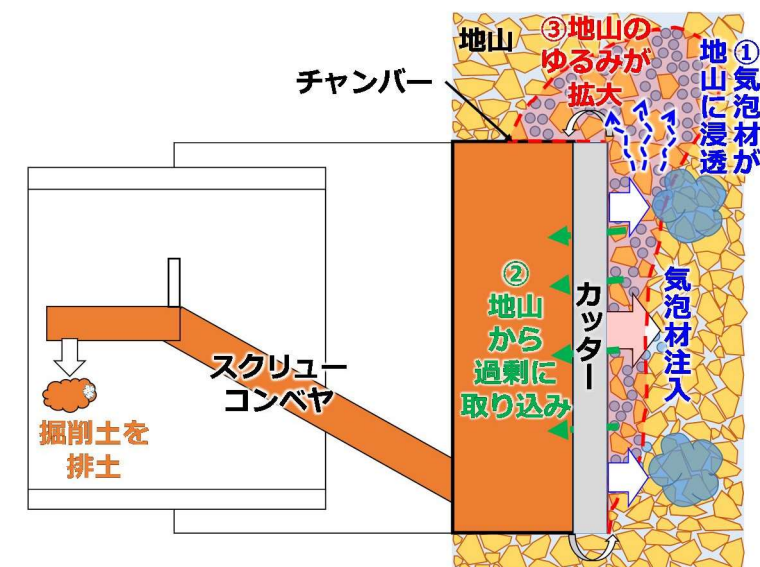
- (5) 掘進再開後

- 特殊な地盤下で塑性流動性を保つため、通常より多くの気泡材を地山に注入し、掘進を再開
- 掘進を再開後、①気泡材が(4)閉塞解除作業で緩んだ地山に過度に浸透
  - ⇒ 塑性流動性・止水性が低下し、閉塞解除作業で緩んだ地山に対する切羽土圧の不均衡
  - ⇒ 一部の気泡材は回収できず、掘削した地山重量を過少に評価し、②土砂の取り込みが想定より過剰に発生
  - ⇒ 繰り返し行われた閉塞解除作業により生じた地山の緩みを掘進時にさらに助長し、③地山の緩みが拡大し、地表面付近に硬質のロームをアーチとする空洞が地中に形成
  - ⇒ 硬質ロームが欠如している箇所での陥没に至った
