## 7. 地盤の緩みの状況および補修について

### 7. 1 地盤の緩みの状況について

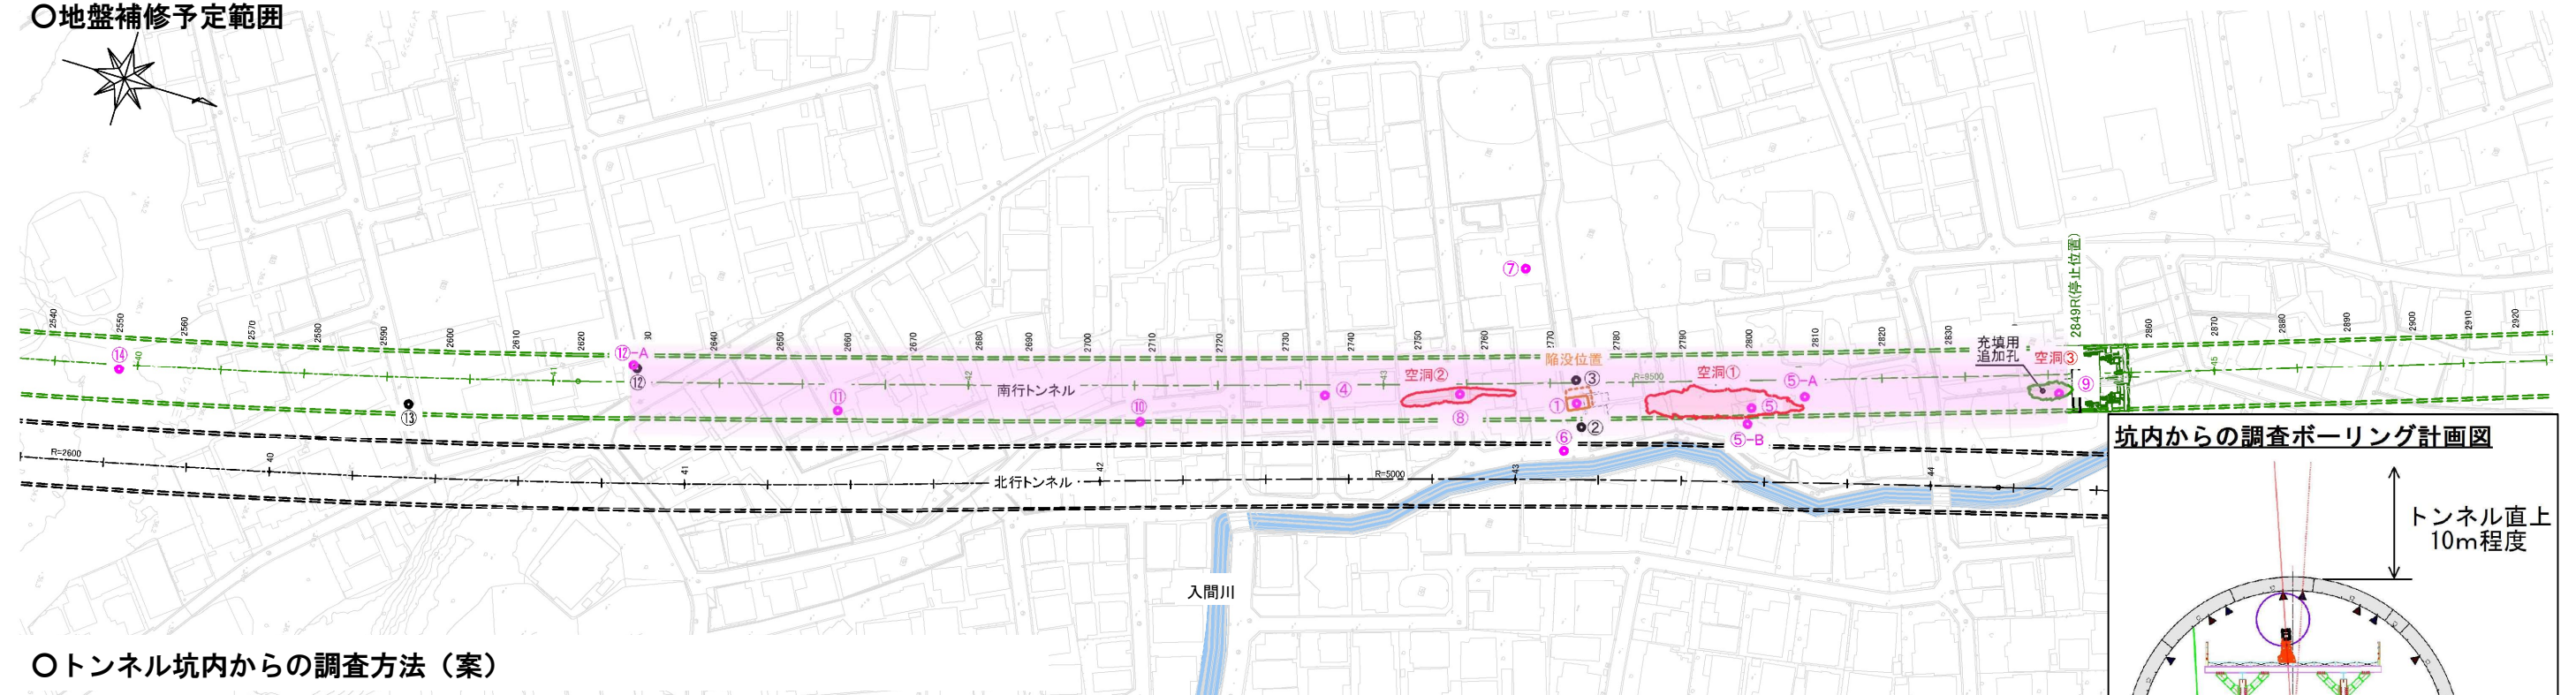
### ○地盤補修予定範囲

トンネル縦断方向では、2639R～2840Rにおいて閉塞が生じるとともに解除のために特別な作業を実施しており、Bor. ④、⑧-A、①、⑤、⑤-A、⑨の間においてN値の低下及び不規則な計測波速度の低下が確認されている。一方で、Bor. ⑫より南側では、（ア）～（ウ）のいずれも確認されていない。従って、Bor.⑫より北側からシールドマシンまでの間が地盤の緩みが生じている範囲と推定される。

また、トンネル横断方向では、ボーリング調査や物理探査の結果及び推定メカニズムを踏まえ、南行トンネル直上が地盤の緩みが生じている範囲と推定される。

地盤の緩みが生じている可能性のある範囲については、地盤補修予定範囲として、事業者において引続き調査を実施し、補修等の措置が必要となる地盤を特定するとともに、これら地盤の緩みが生じていると推定される範囲の補修工法については、今後具体的に検討していく必要があるが、補修期間は概ね2年程度と想定している。

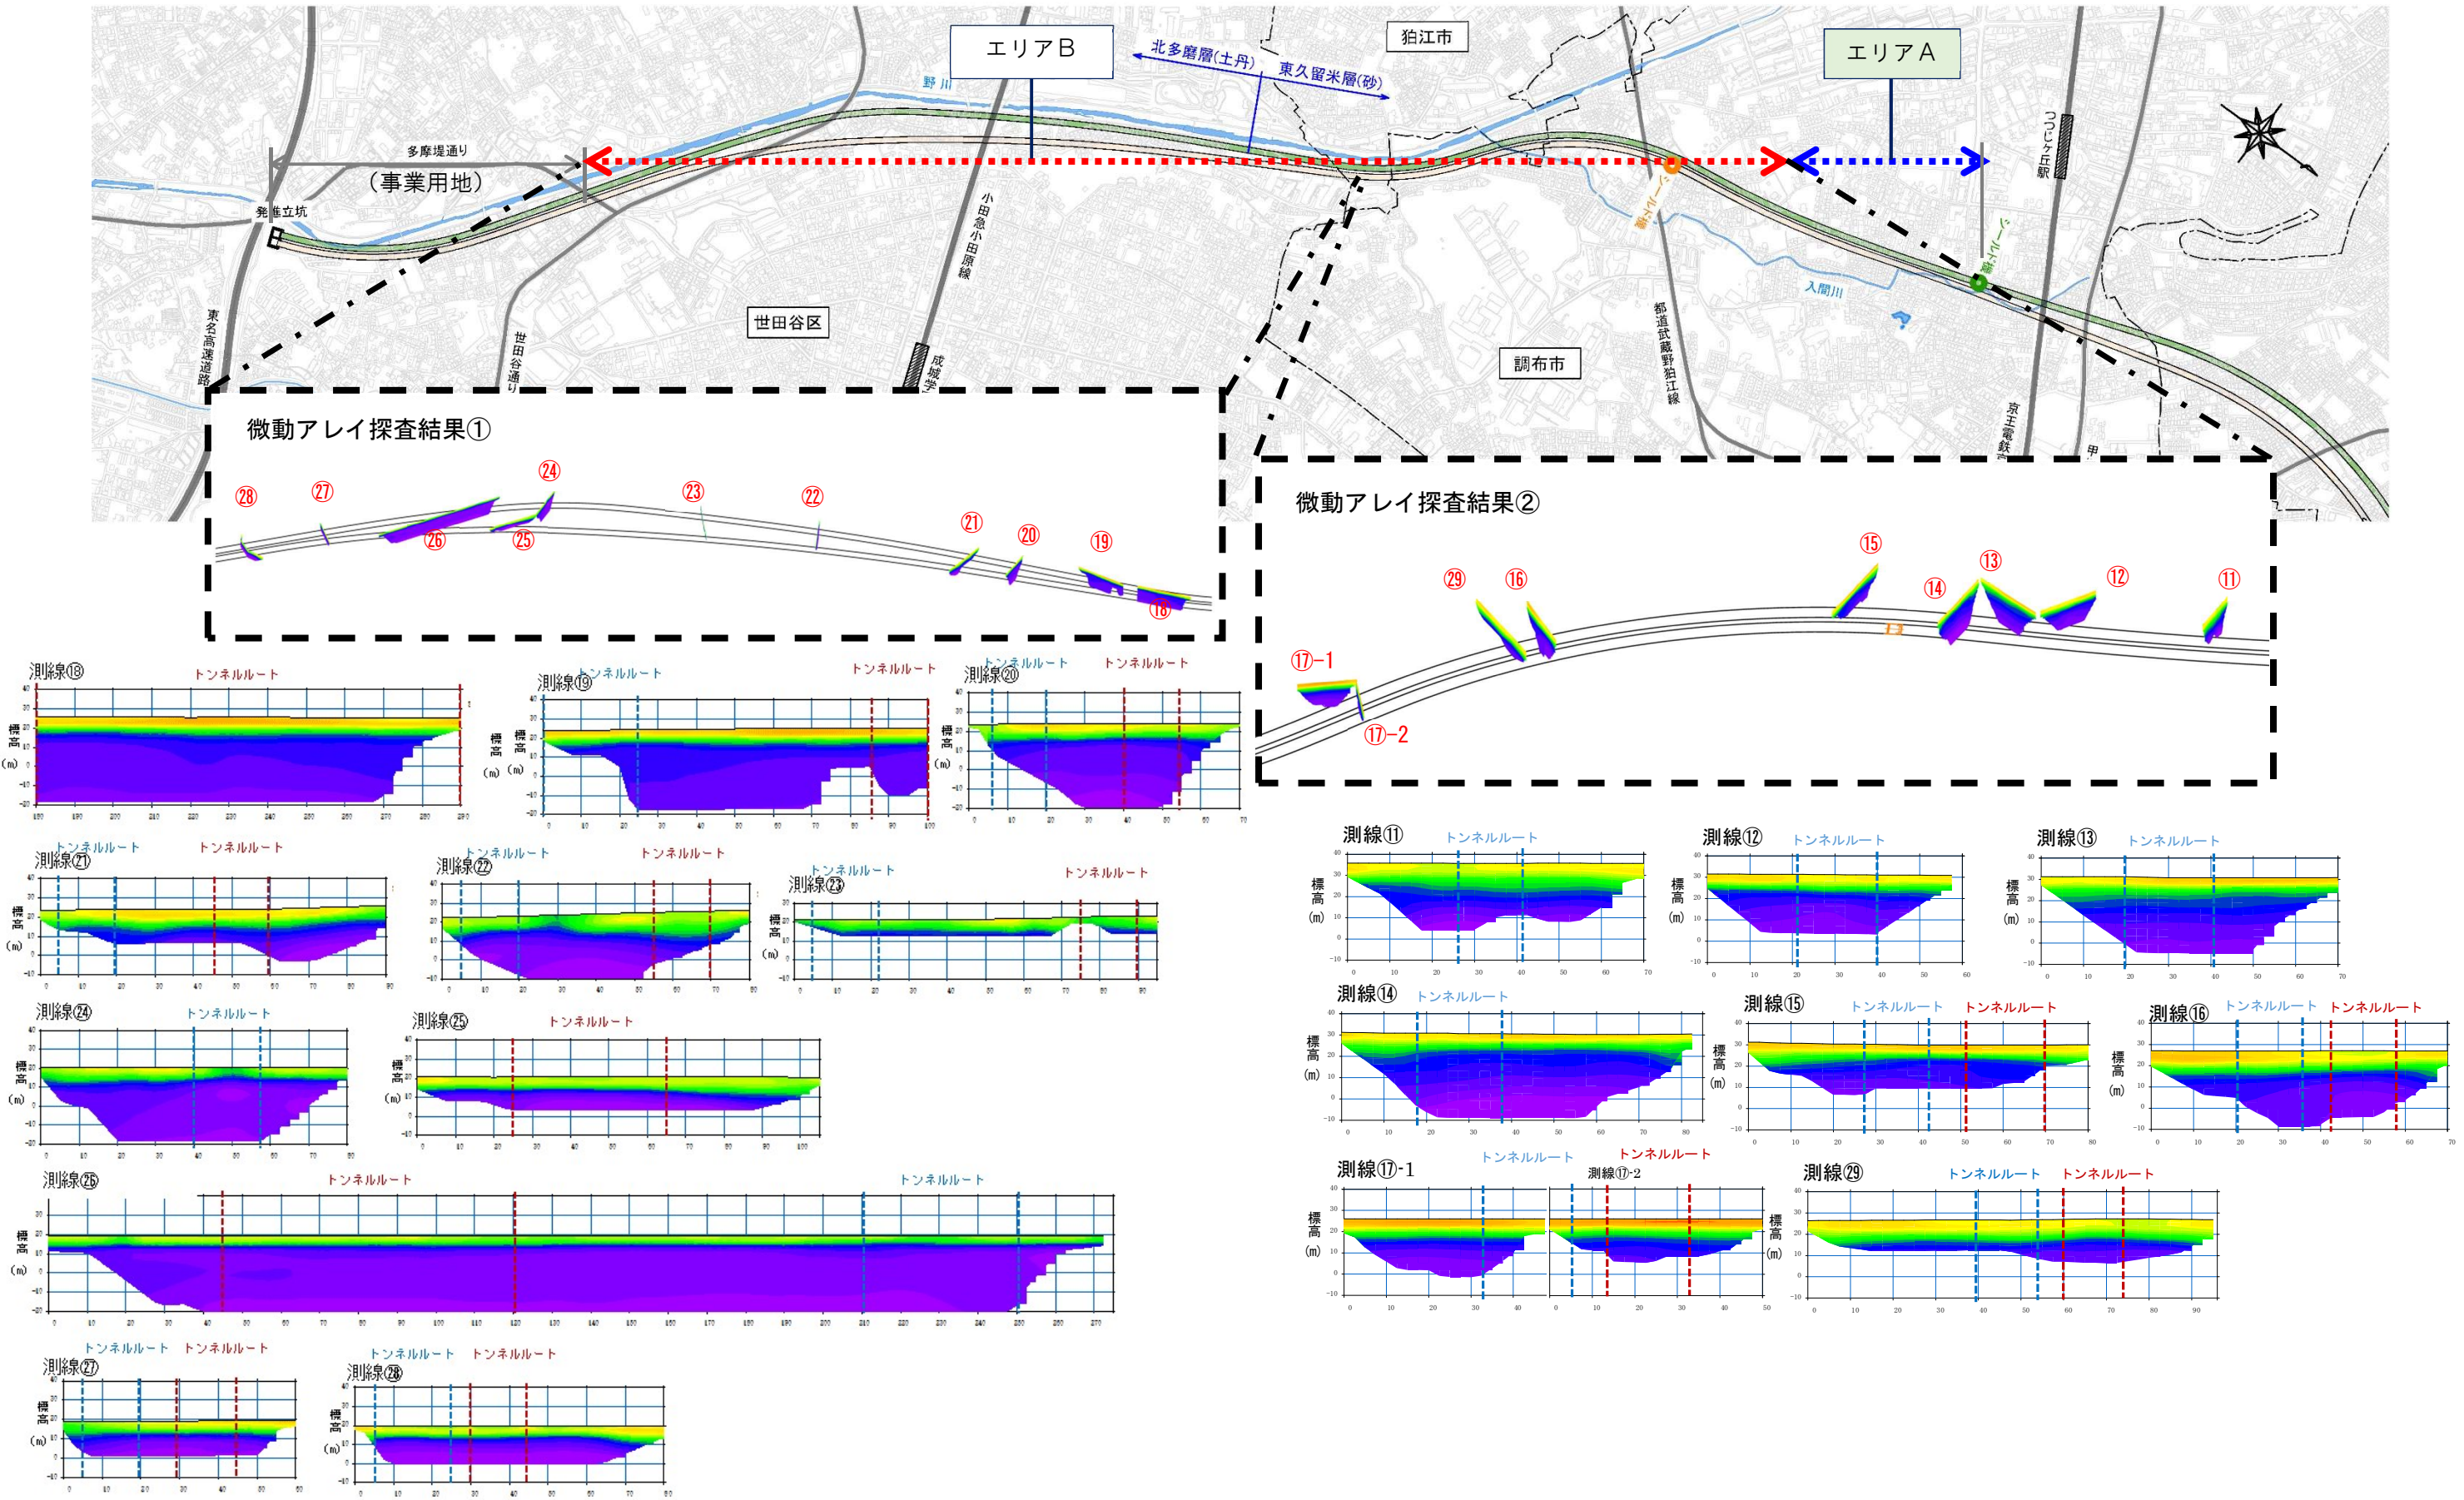
平面図

- ・物理探査結果から掘断面上部での地盤の緩みや空洞は確認されておらず、また、閉塞及びその解除のための特別な作業も実施されていないことから、エリアBでは、シールドトンネルの施工が要因となる空洞の形成や補修等の措置を必要とする地盤の緩みは生じていないと推定される。
- ・なお、詳細な調査等を必要とする変動が確認された場合は、速やかな措置を講じることができるよう、事業者においてG N S S等による常時監視を継続することとしている。
