東京外環トンネル施工等検討委員会
有識者委員会

報 告 書

令和3年3月

1.1 本線トンネル（南行）東名北工事の概要

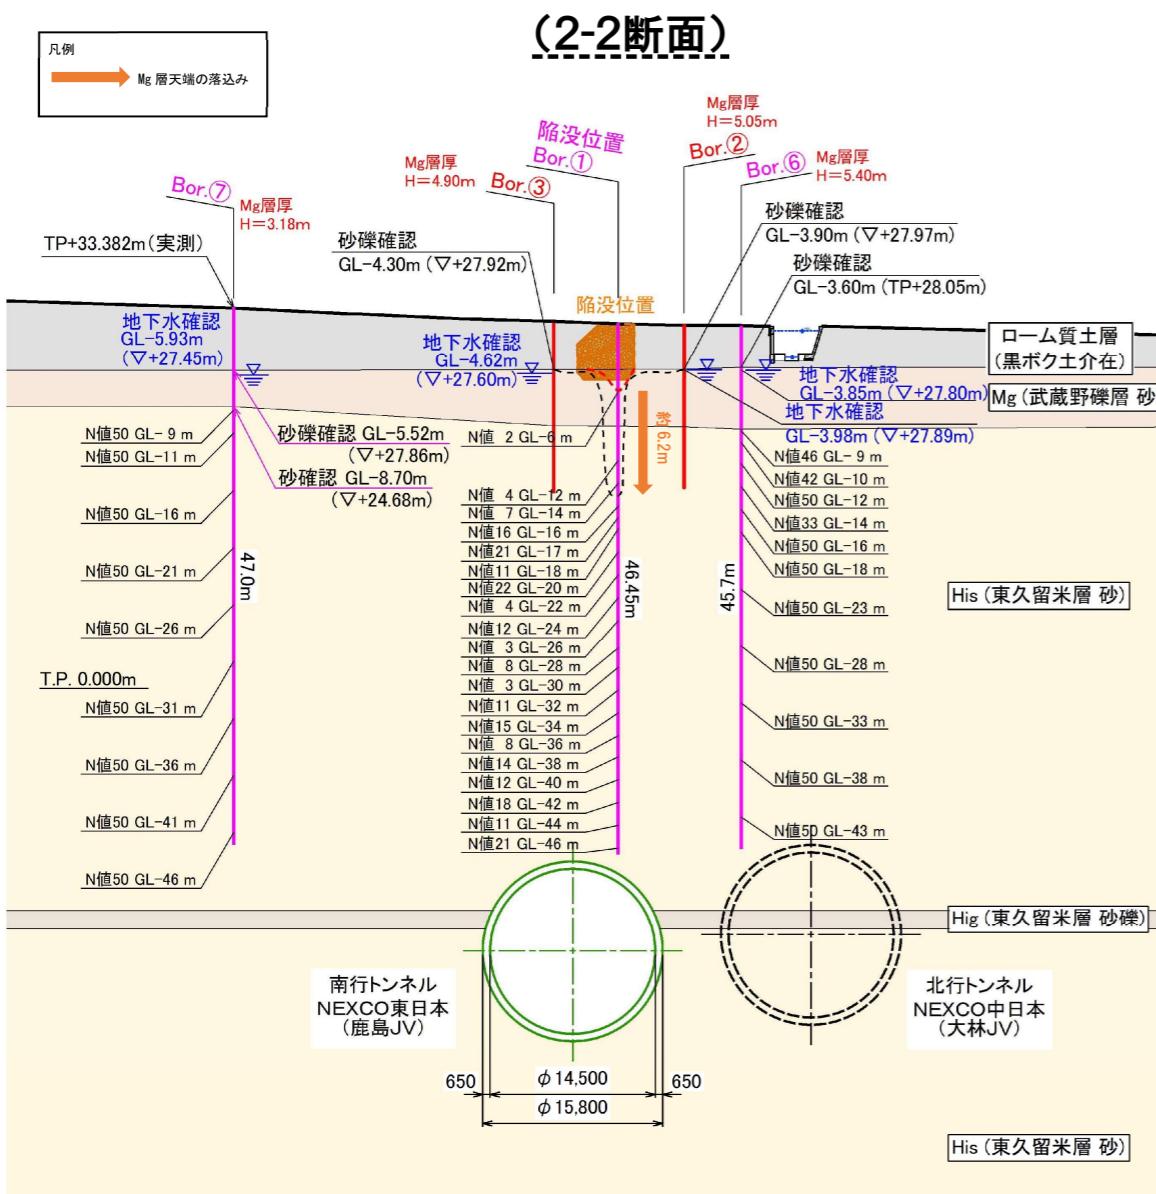
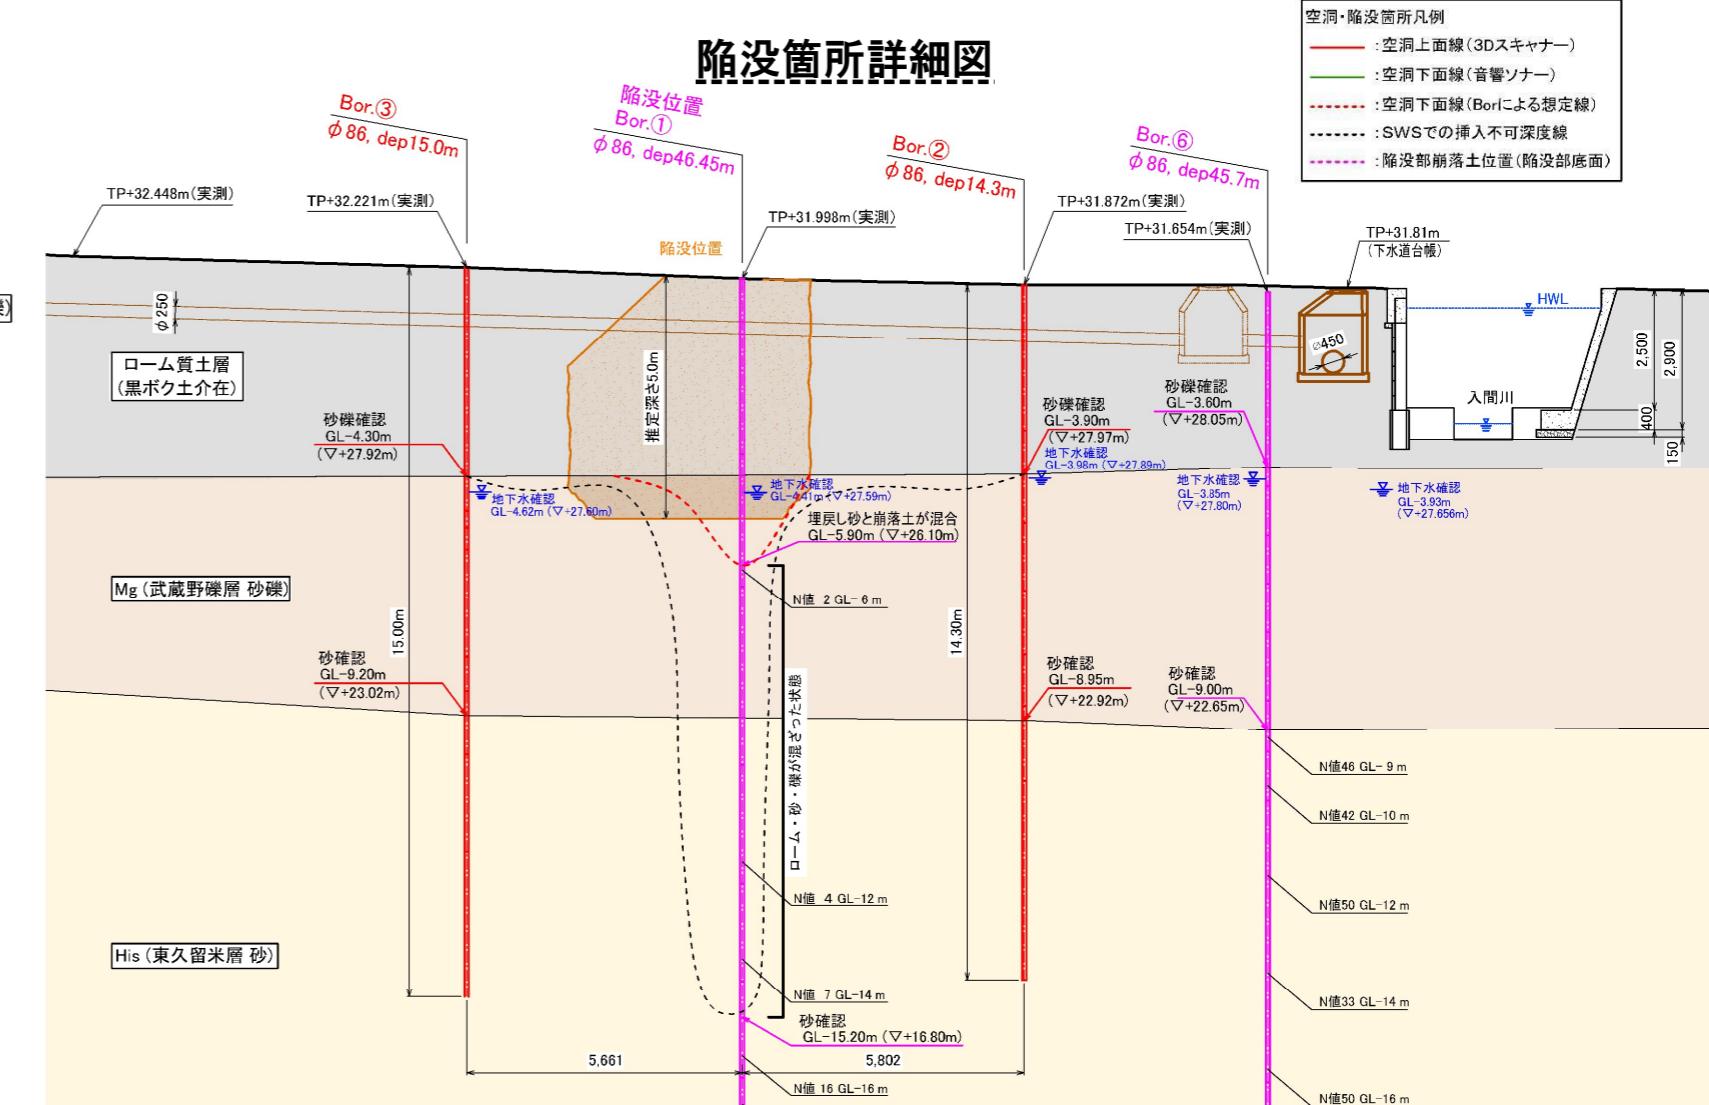
写真3-1 陥没箇所 (2020年10月18日13:00撮影)

陥没箇所は、1981年敷設の下水道（ $\phi 250\text{mm}$ ）の接続部がある。また下水配管（ $\phi 100\text{ 塩ビ管}$ ）が折損状態で残存している。

陥没箇所の写真を写真3-1<フーリエ変換（周波数解析）>による画像分析結果を図3-1に示す。

画像分析の結果、断面は同じローム層だが、上部は「粗い断面」、下部は「目の細かい断面」と推定される。画像分析結果を踏まえると、陥没箇所の下方は洗面されている可能性がある。

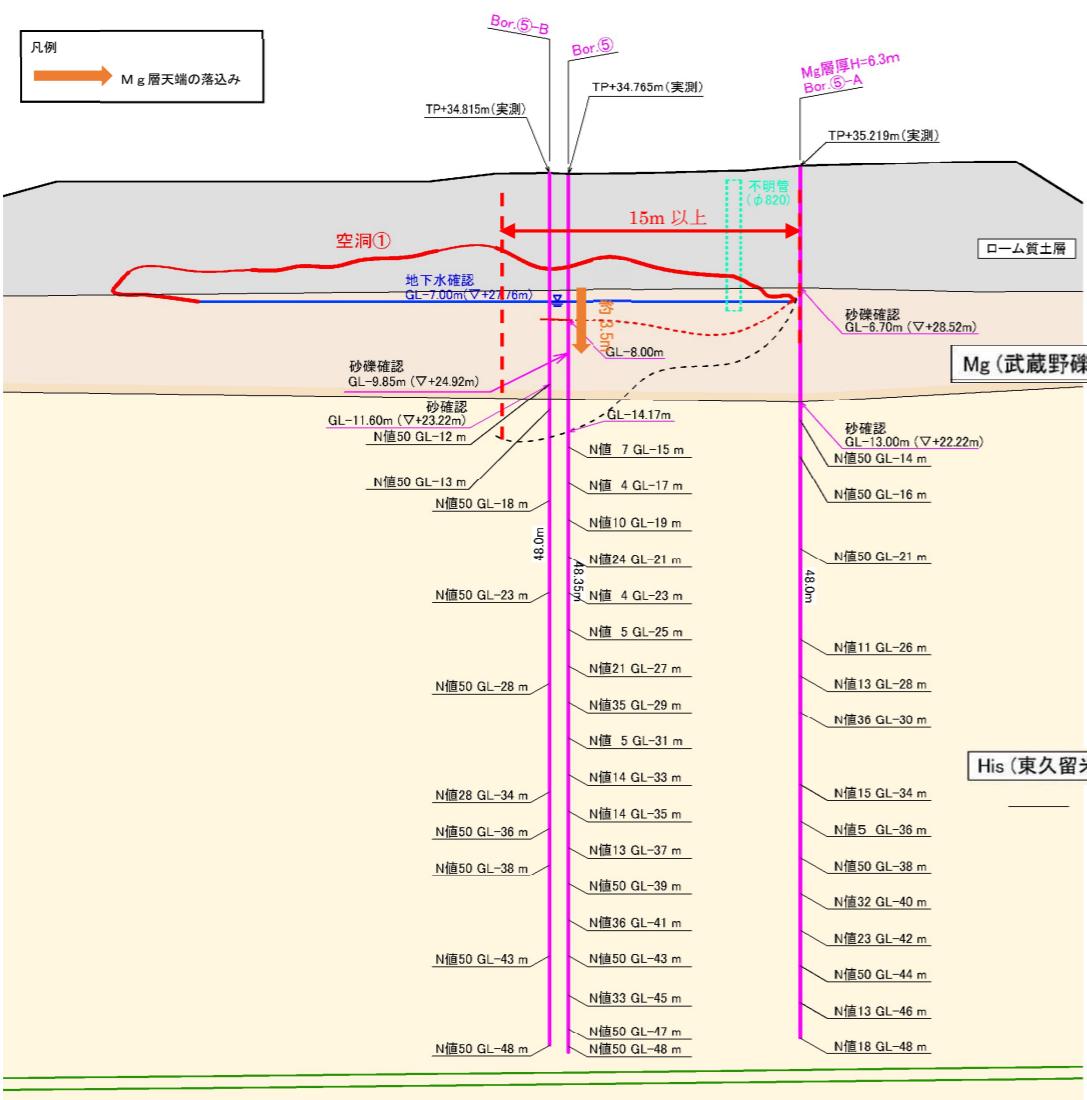
図 3-5 空洞①箇所図

- ・空洞の北側端部は、天盤はドーム状で、粘土混り砂礫が分布している。
- ・側部には武藏野礫層が確認され、比較的砂分が無い状態である。
- ・一部砂質土が多い層（武藏野礫層が平行になつてない箇所）と水で洗われた部分が見受けられる。

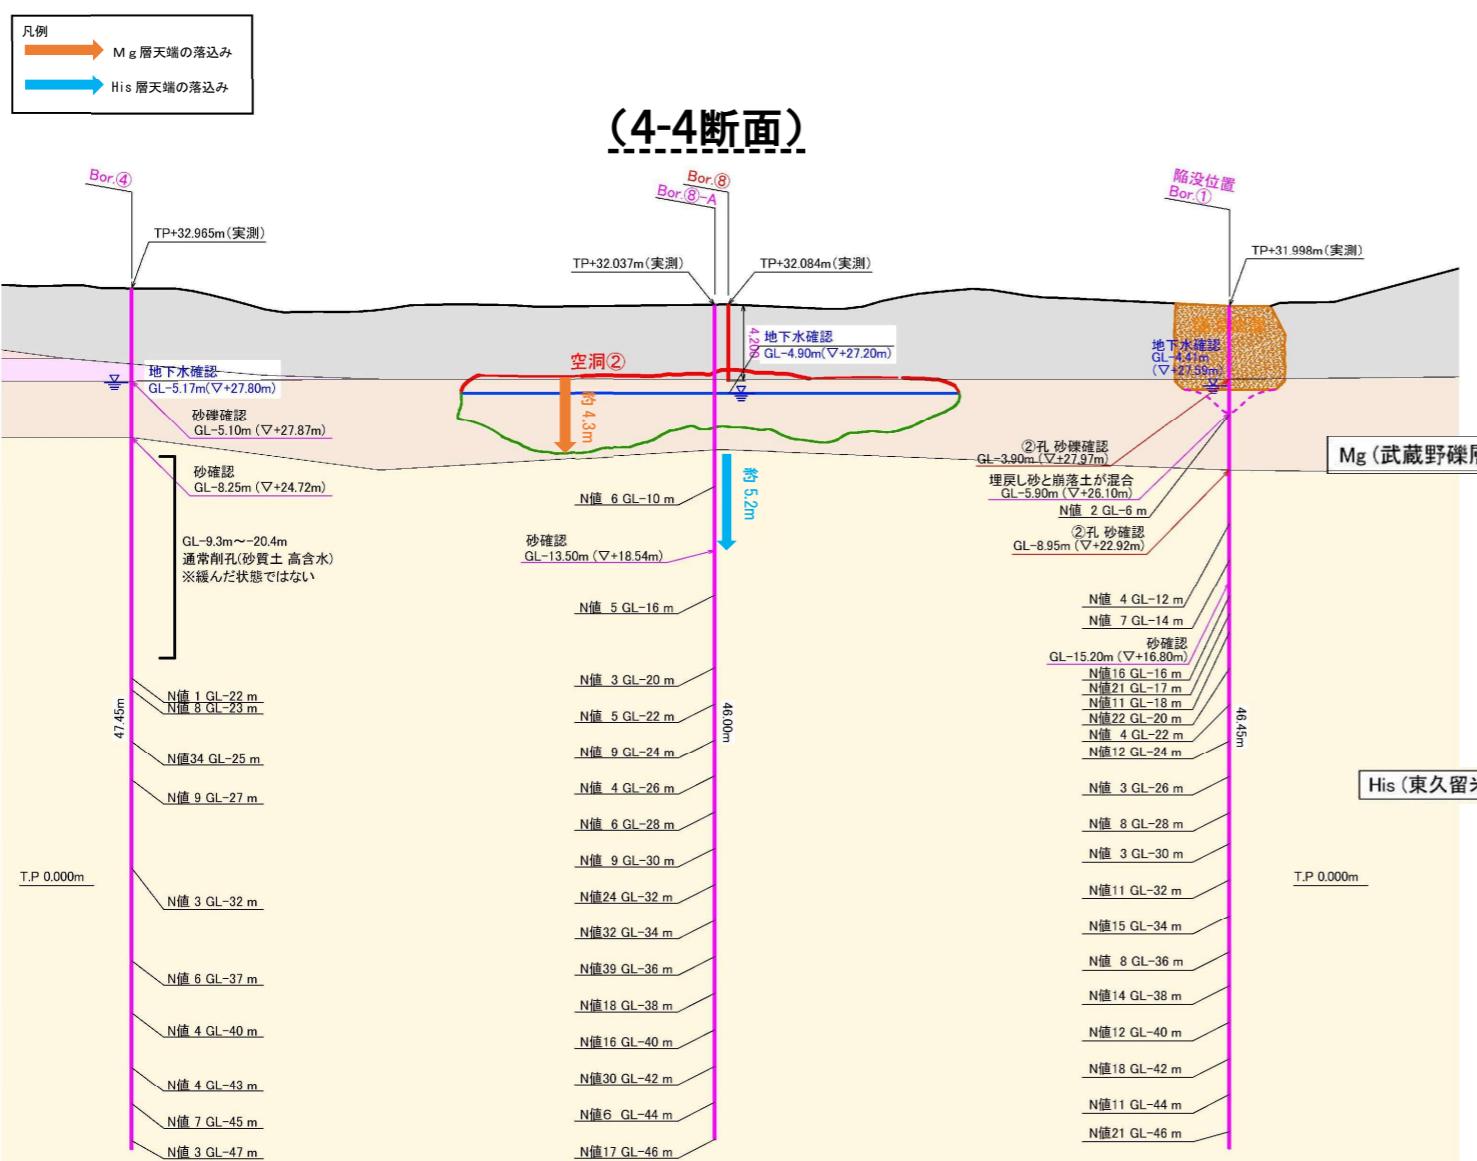
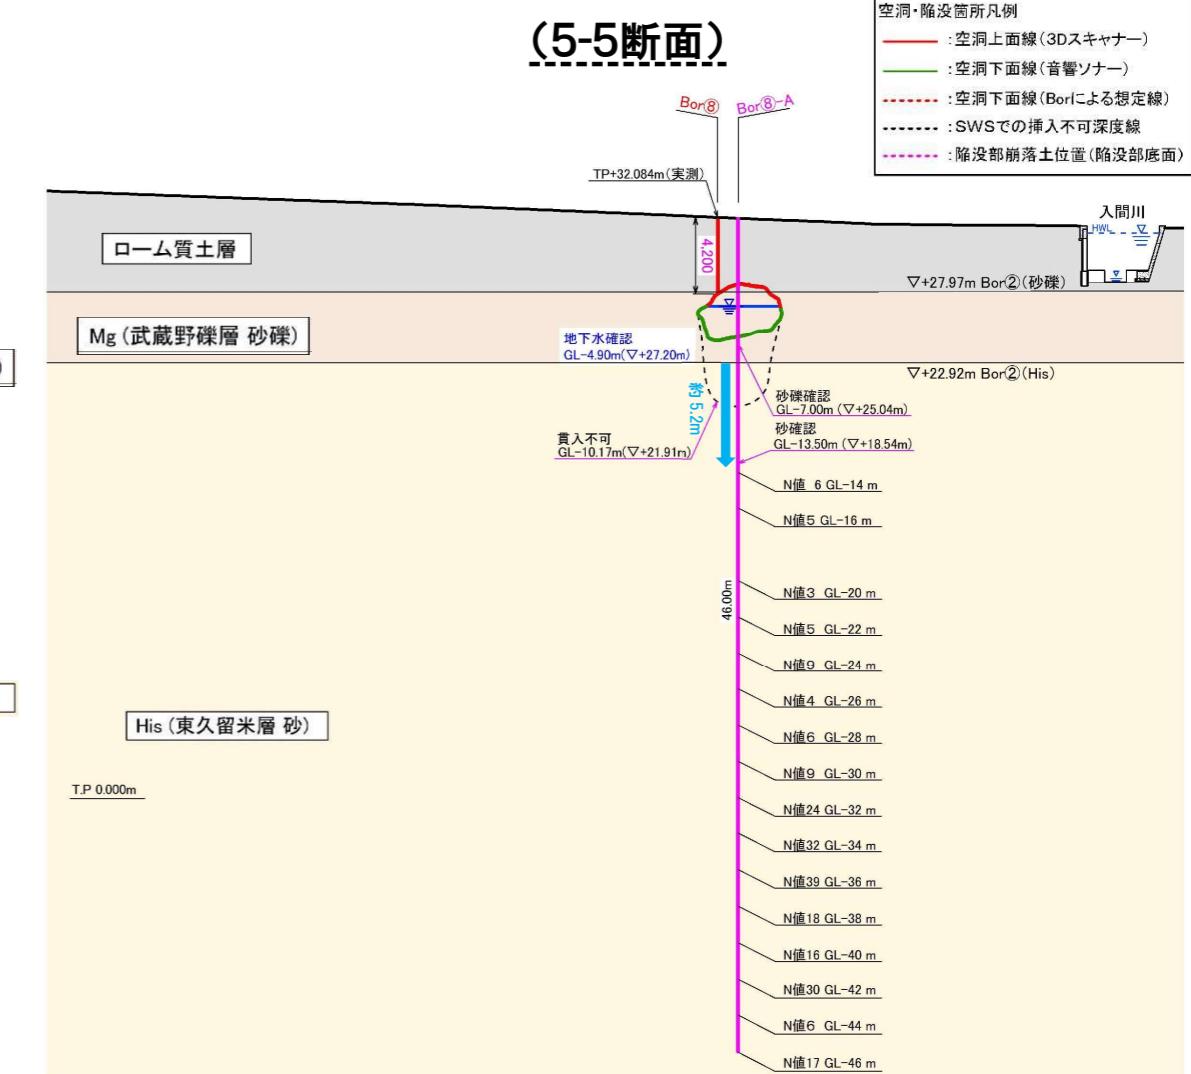
図 3-10 空洞②箇所図

- 天盤は、凝灰質粘土が分布している。
- 側部の礫層には、細粒分が付着している部分と水で洗われた部分が見受けられる。
- 部分的に砂礫層の段差、抜け落ちた箇所も見受けられる。

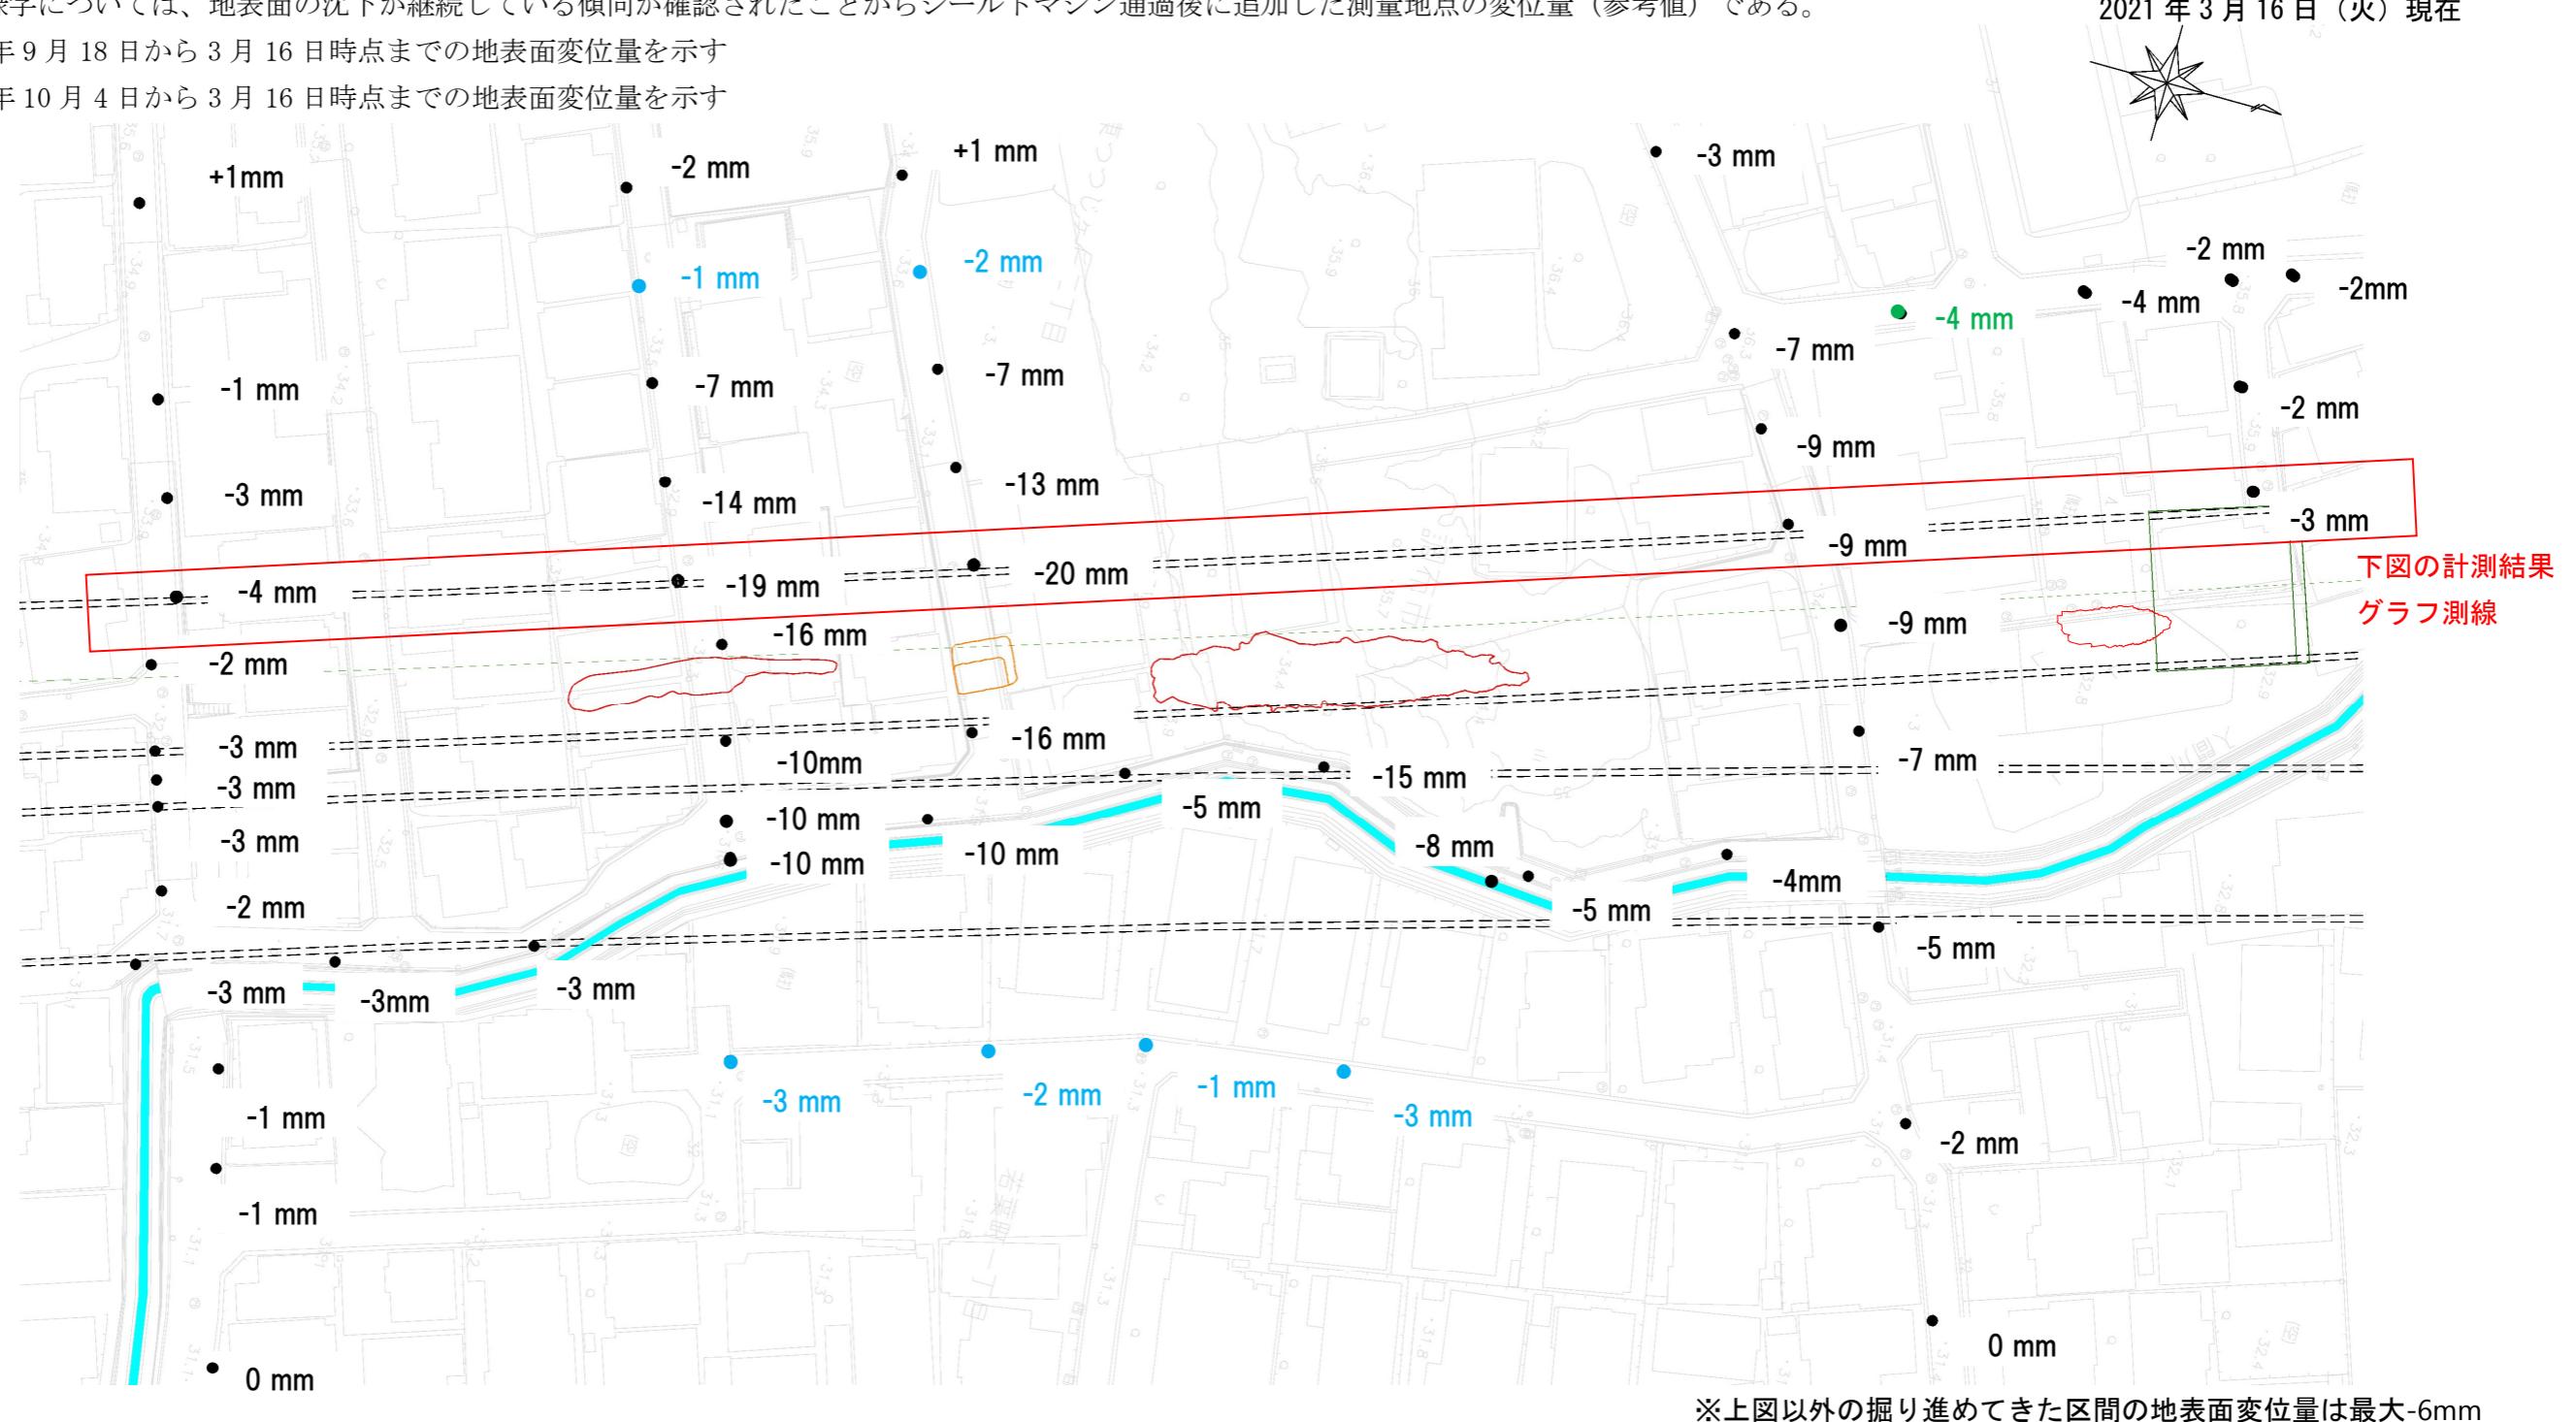
地表面変位計測結果

※青字および緑字については、地表面の沈下が継続している傾向が確認されたことからシールドマシン通過後に追加した測量地点の変位量（参考値）である。

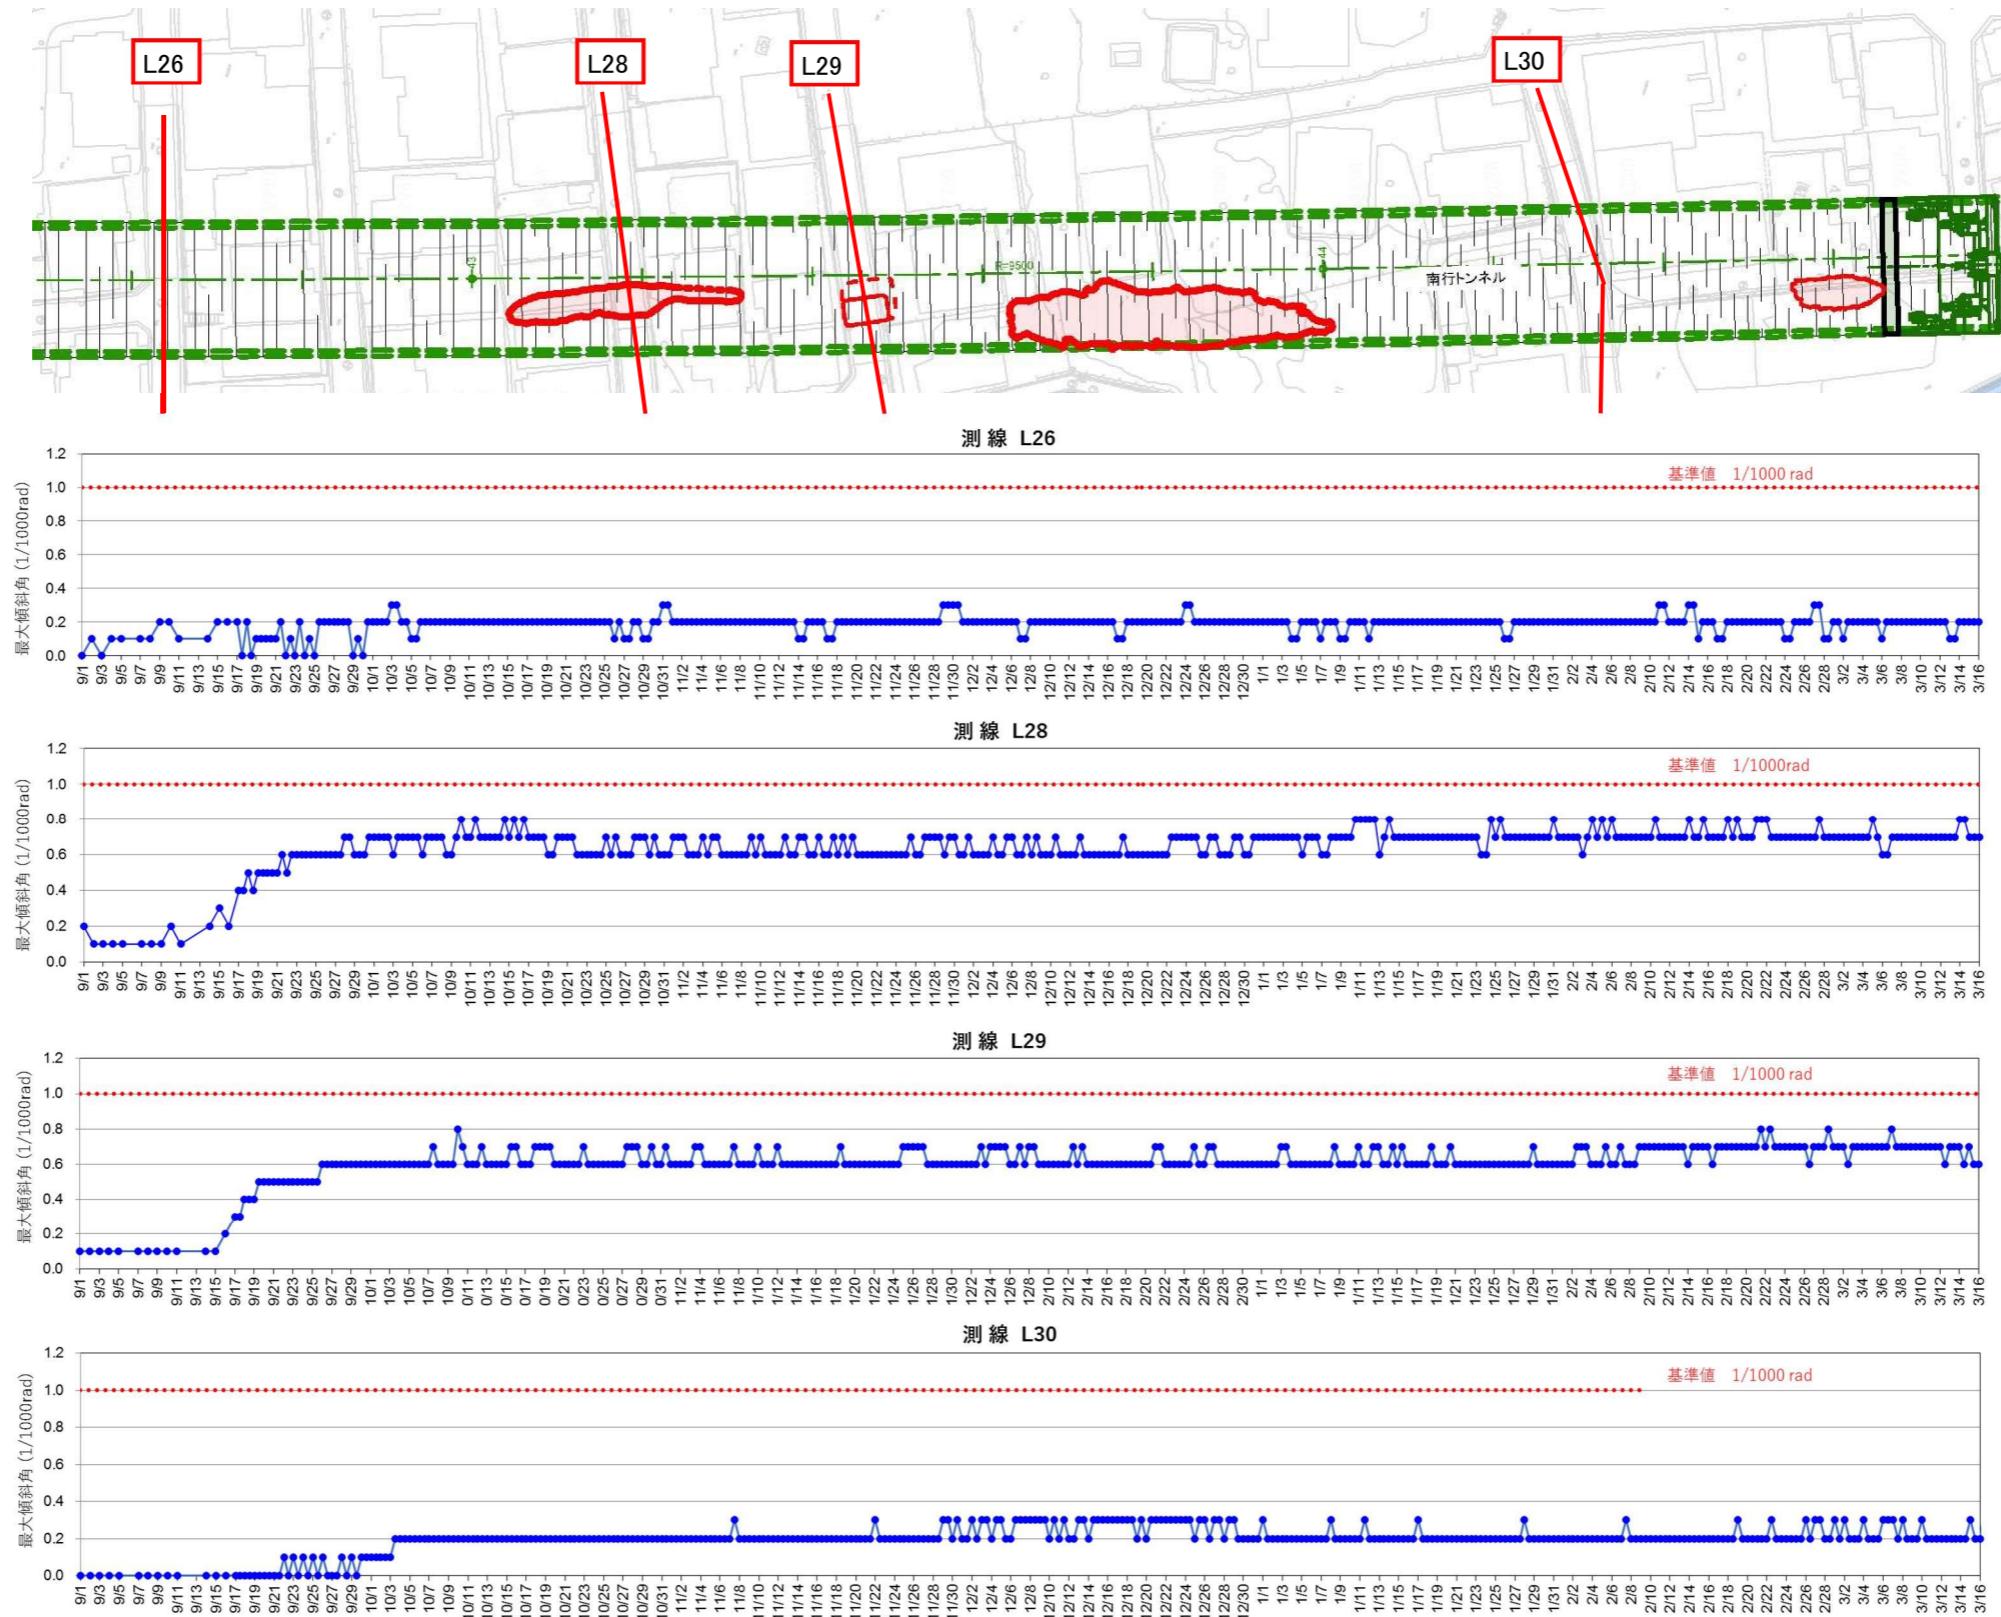
測線 L28、L29 ともにほぼ同時期に地表面傾斜角が大きくなっているが、基準値 (1/1000rad) 以内であった。

※上図以外の掘り進めてきた区間の地表面傾斜角は最大 0.3/1000rad

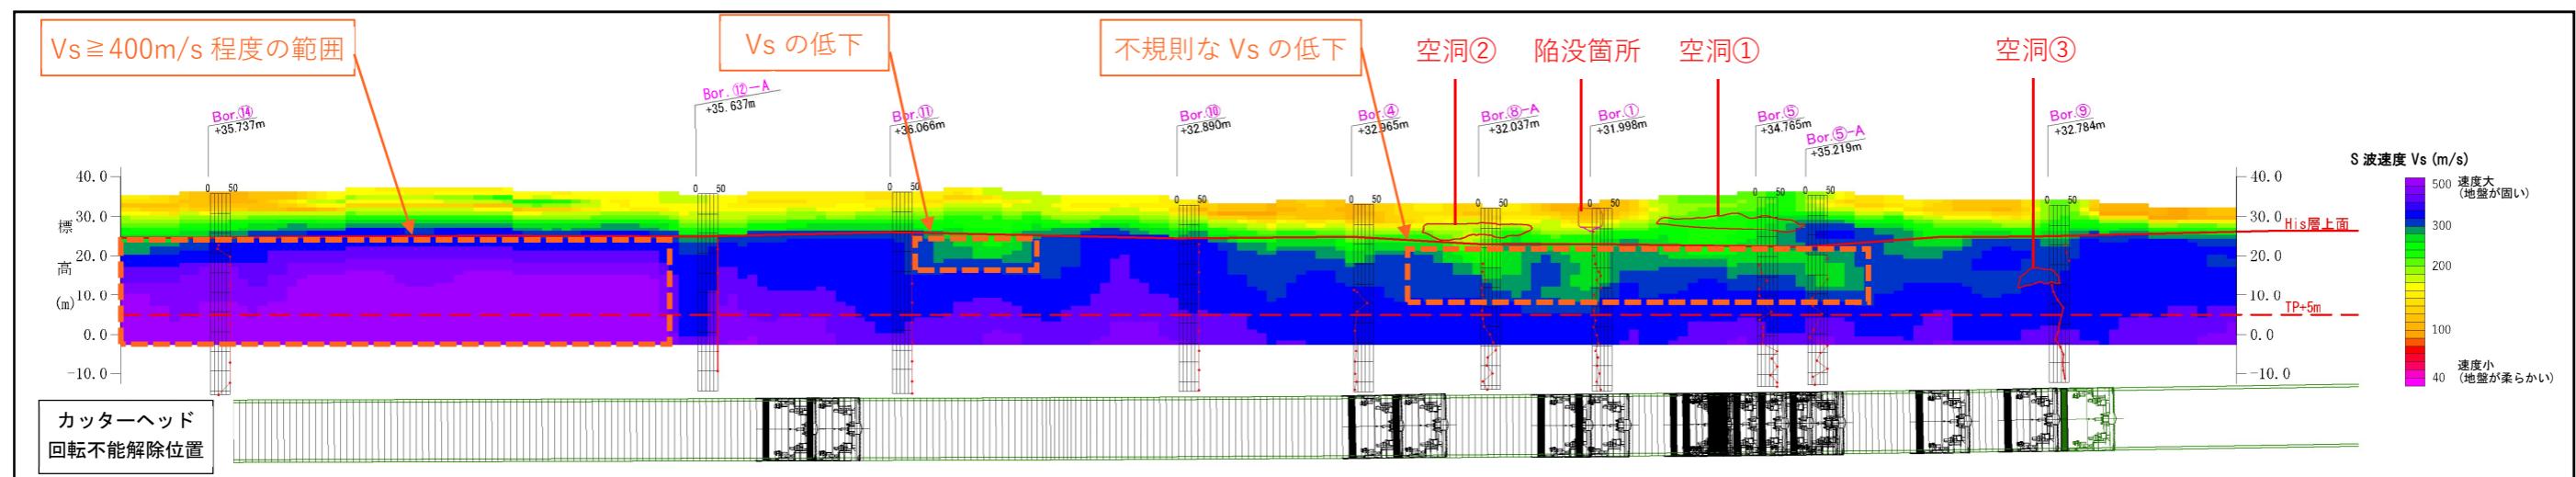
トンネル縦断方向断面（トンネル直上部：測線 A）

- トンネル直上部（測線A）において、空洞①箇所から空洞②箇所にかけての範囲では、不規則な Vs の低下が確認される。これはトンネル直上部での音響トモグラフィ探査結果と対応しており、この範囲で地盤の緩みが生じていると判断される。

- Bor. ⑫-A 以南では Bor. ⑫-A 以北と比較して Vs の高い範囲が確認される。
- Bor. ⑪～⑩間の TP+25m～TP+30m にかけて、部分的に周囲よりも Vs が低い箇所がある。近傍の Bor. ⑪は N 値 50 以上であり緩みが確認されておらず、また、既往の調査において「東久留米層のごく表層部には風化の影響とみられる N 値 50 以下の箇所が認められる」ことが確認されており、当該箇所も局所的な風化の影響によるものとも考えられるが、地盤の緩みの可能性も否定できない。
- 空洞③箇所付近で Vs の低下がみられないのは、近接するコンクリート構造物により振動が増幅され Vs に影響を与えていると考えられる。

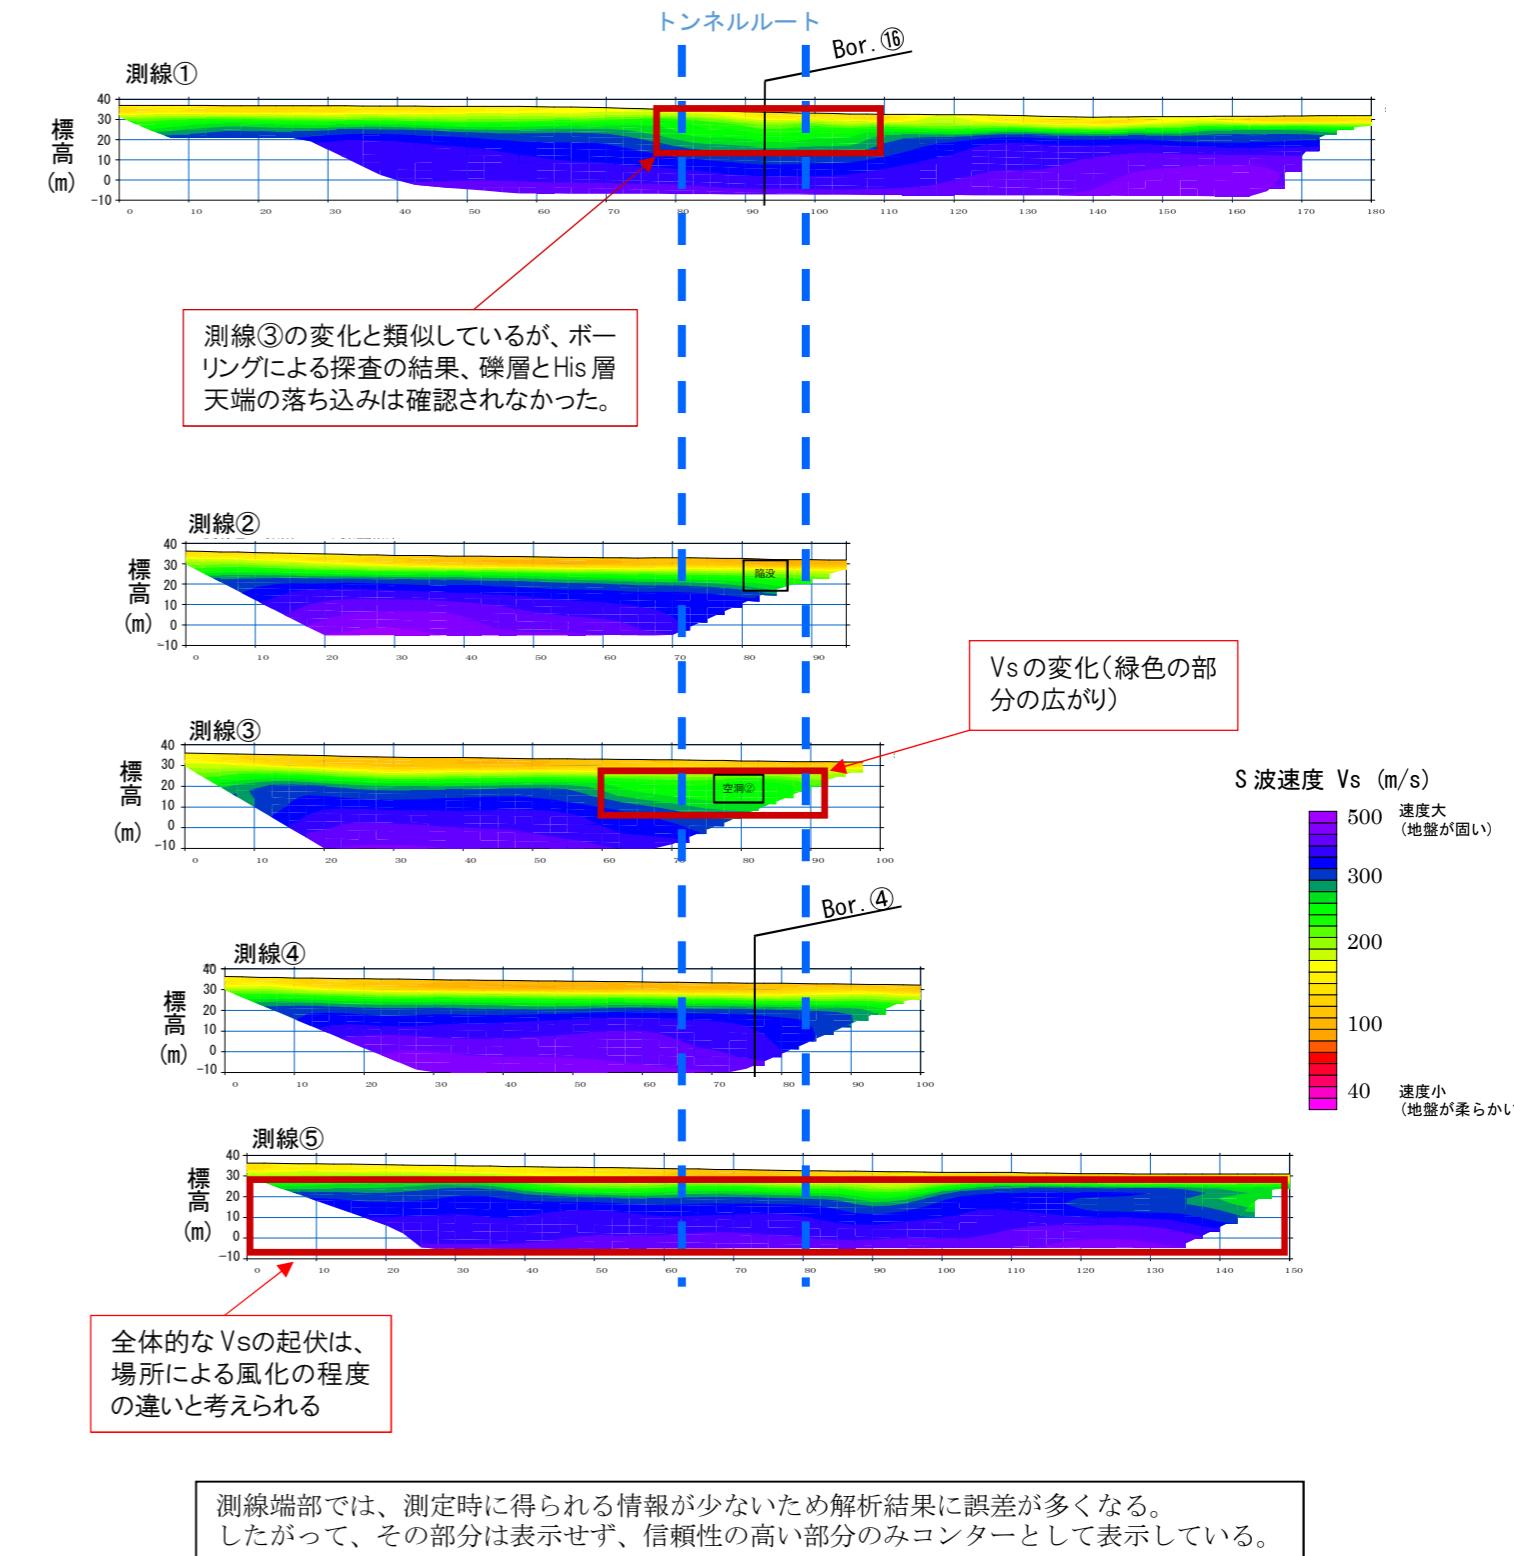
- ・測線①～⑤の範囲では $V_s=300\text{m/s}$ 以上（青色）となる範囲は概ね TP+20m 程度以下となっている。
- ・測線⑤の状況から、このエリアでは S 波速度 (V_s) に全体的に起伏がある。既往の調査において、「東久留米層のごく表層部には風化の影響とみられる N 値 50 以下の箇所が認められる」ことが確認されており、この全体的な V_s の起伏は、場所による風化の程度の違いによって速度構造に起伏が生じている可能性が考えられる。
- ・その一方、測線③でのトンネル直上部での V_s の変化（緑色の部分の広がり）は上記起伏に対してやや大きいように見受けられる。これは空洞②の影響もあるのではないかと考えられる。
- ・測線①のトンネル直上部での V_s の変化は、上記、測線③の変化と類似している。そこで測線の近傍の Bor. ⑯で調査を実施した結果、礫層と His 層天端の落ち込みは確認されなかった。
- ・測線④上の Bor. ④では、TP+5m 以深の N 値が 3～9 と他に比べて低下していた。しかしながら微動アレイの V_s には顕著な低下は見られず、Bor. ④孔周囲の極めて限られた緩みである可能性が考えられる。

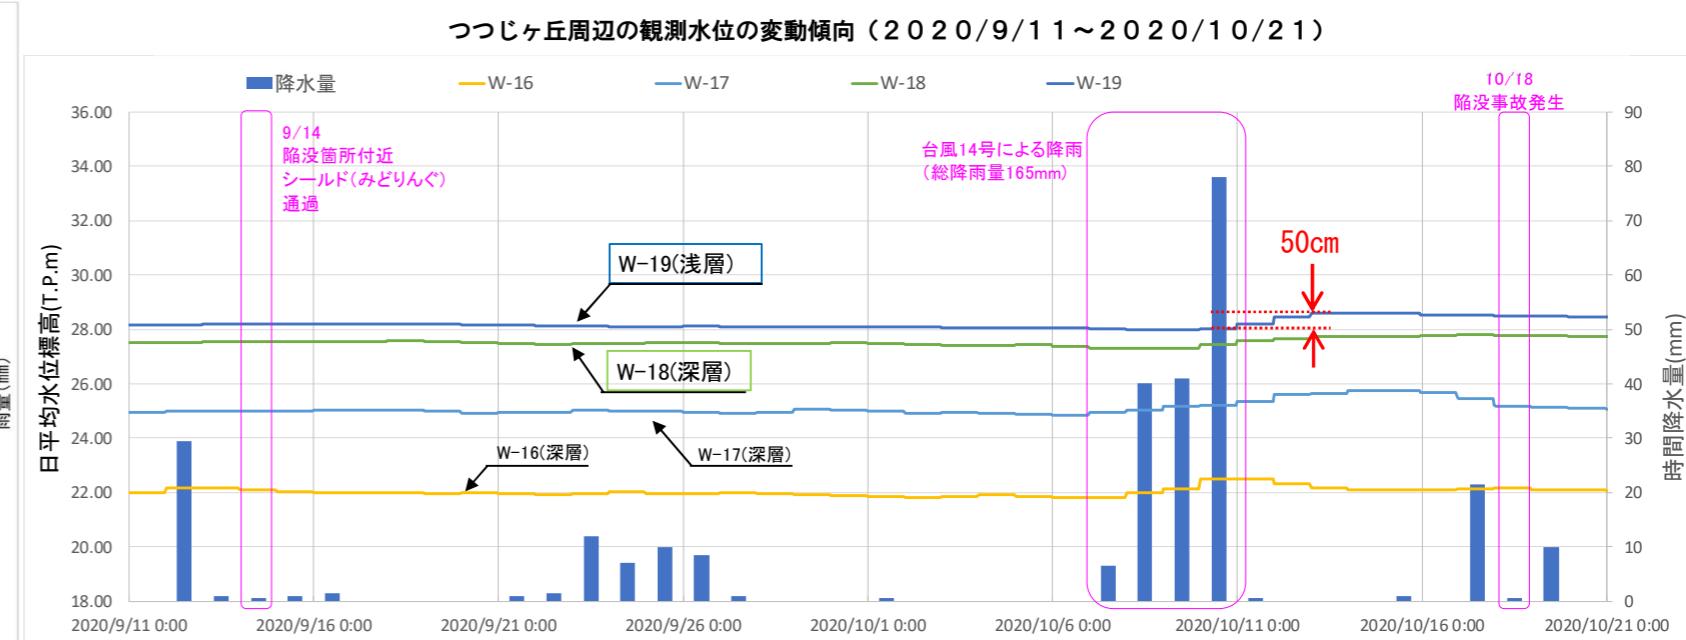
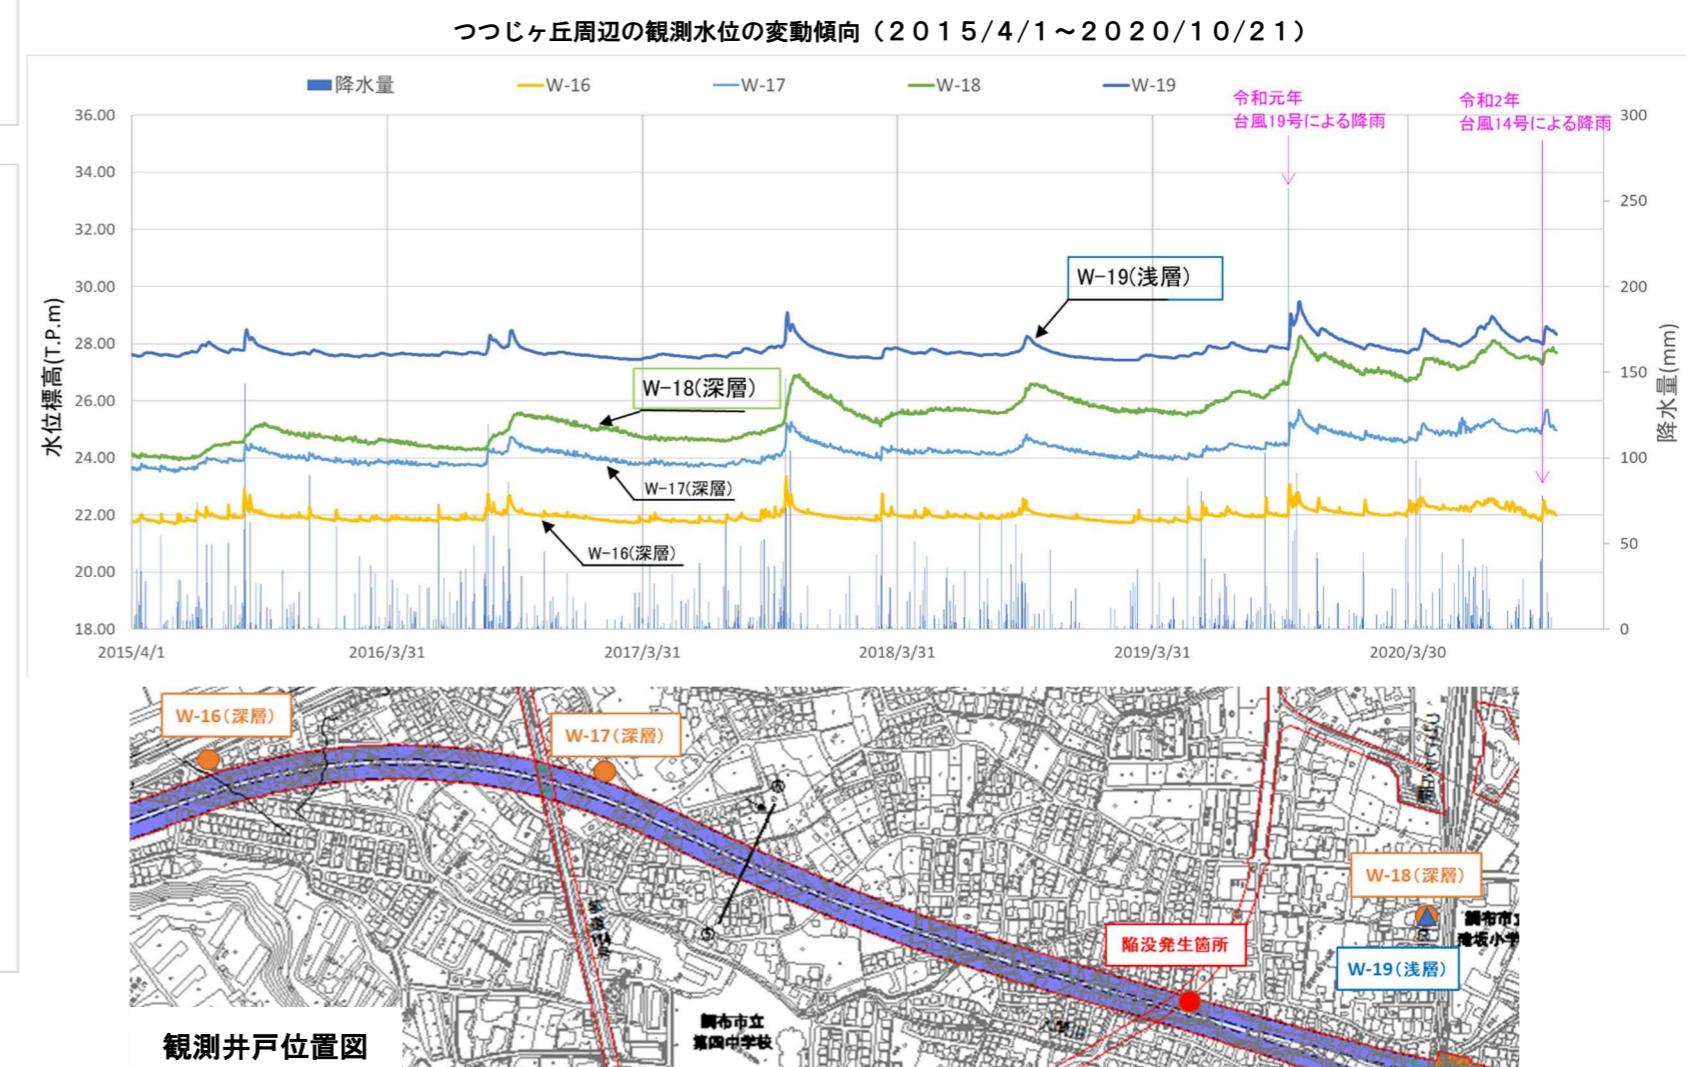
- ・陥没箇所および空洞箇所をマシンが通過時（9/8～9/24）に直近の観測井戸（W-18（深層）, W-19（浅層））に変動はない。
- ・両観測井戸（W-18（深層）, W-19（浅層））とも台風に伴う大雨時には約 50 cm 水位が上がっている。
- ・この 5 年で W-18（深層）の水位は約 3m 上昇している。
- ・陥没箇所および空洞箇所の表面はこれらの水位上昇により洗われた可能性があるものと考えられる。
