東京外環トンネル施工等検討委員会
有識者委員会

報 告 書

令和3年3月

1.1 本線トンネル（南行）東名北工事の概要

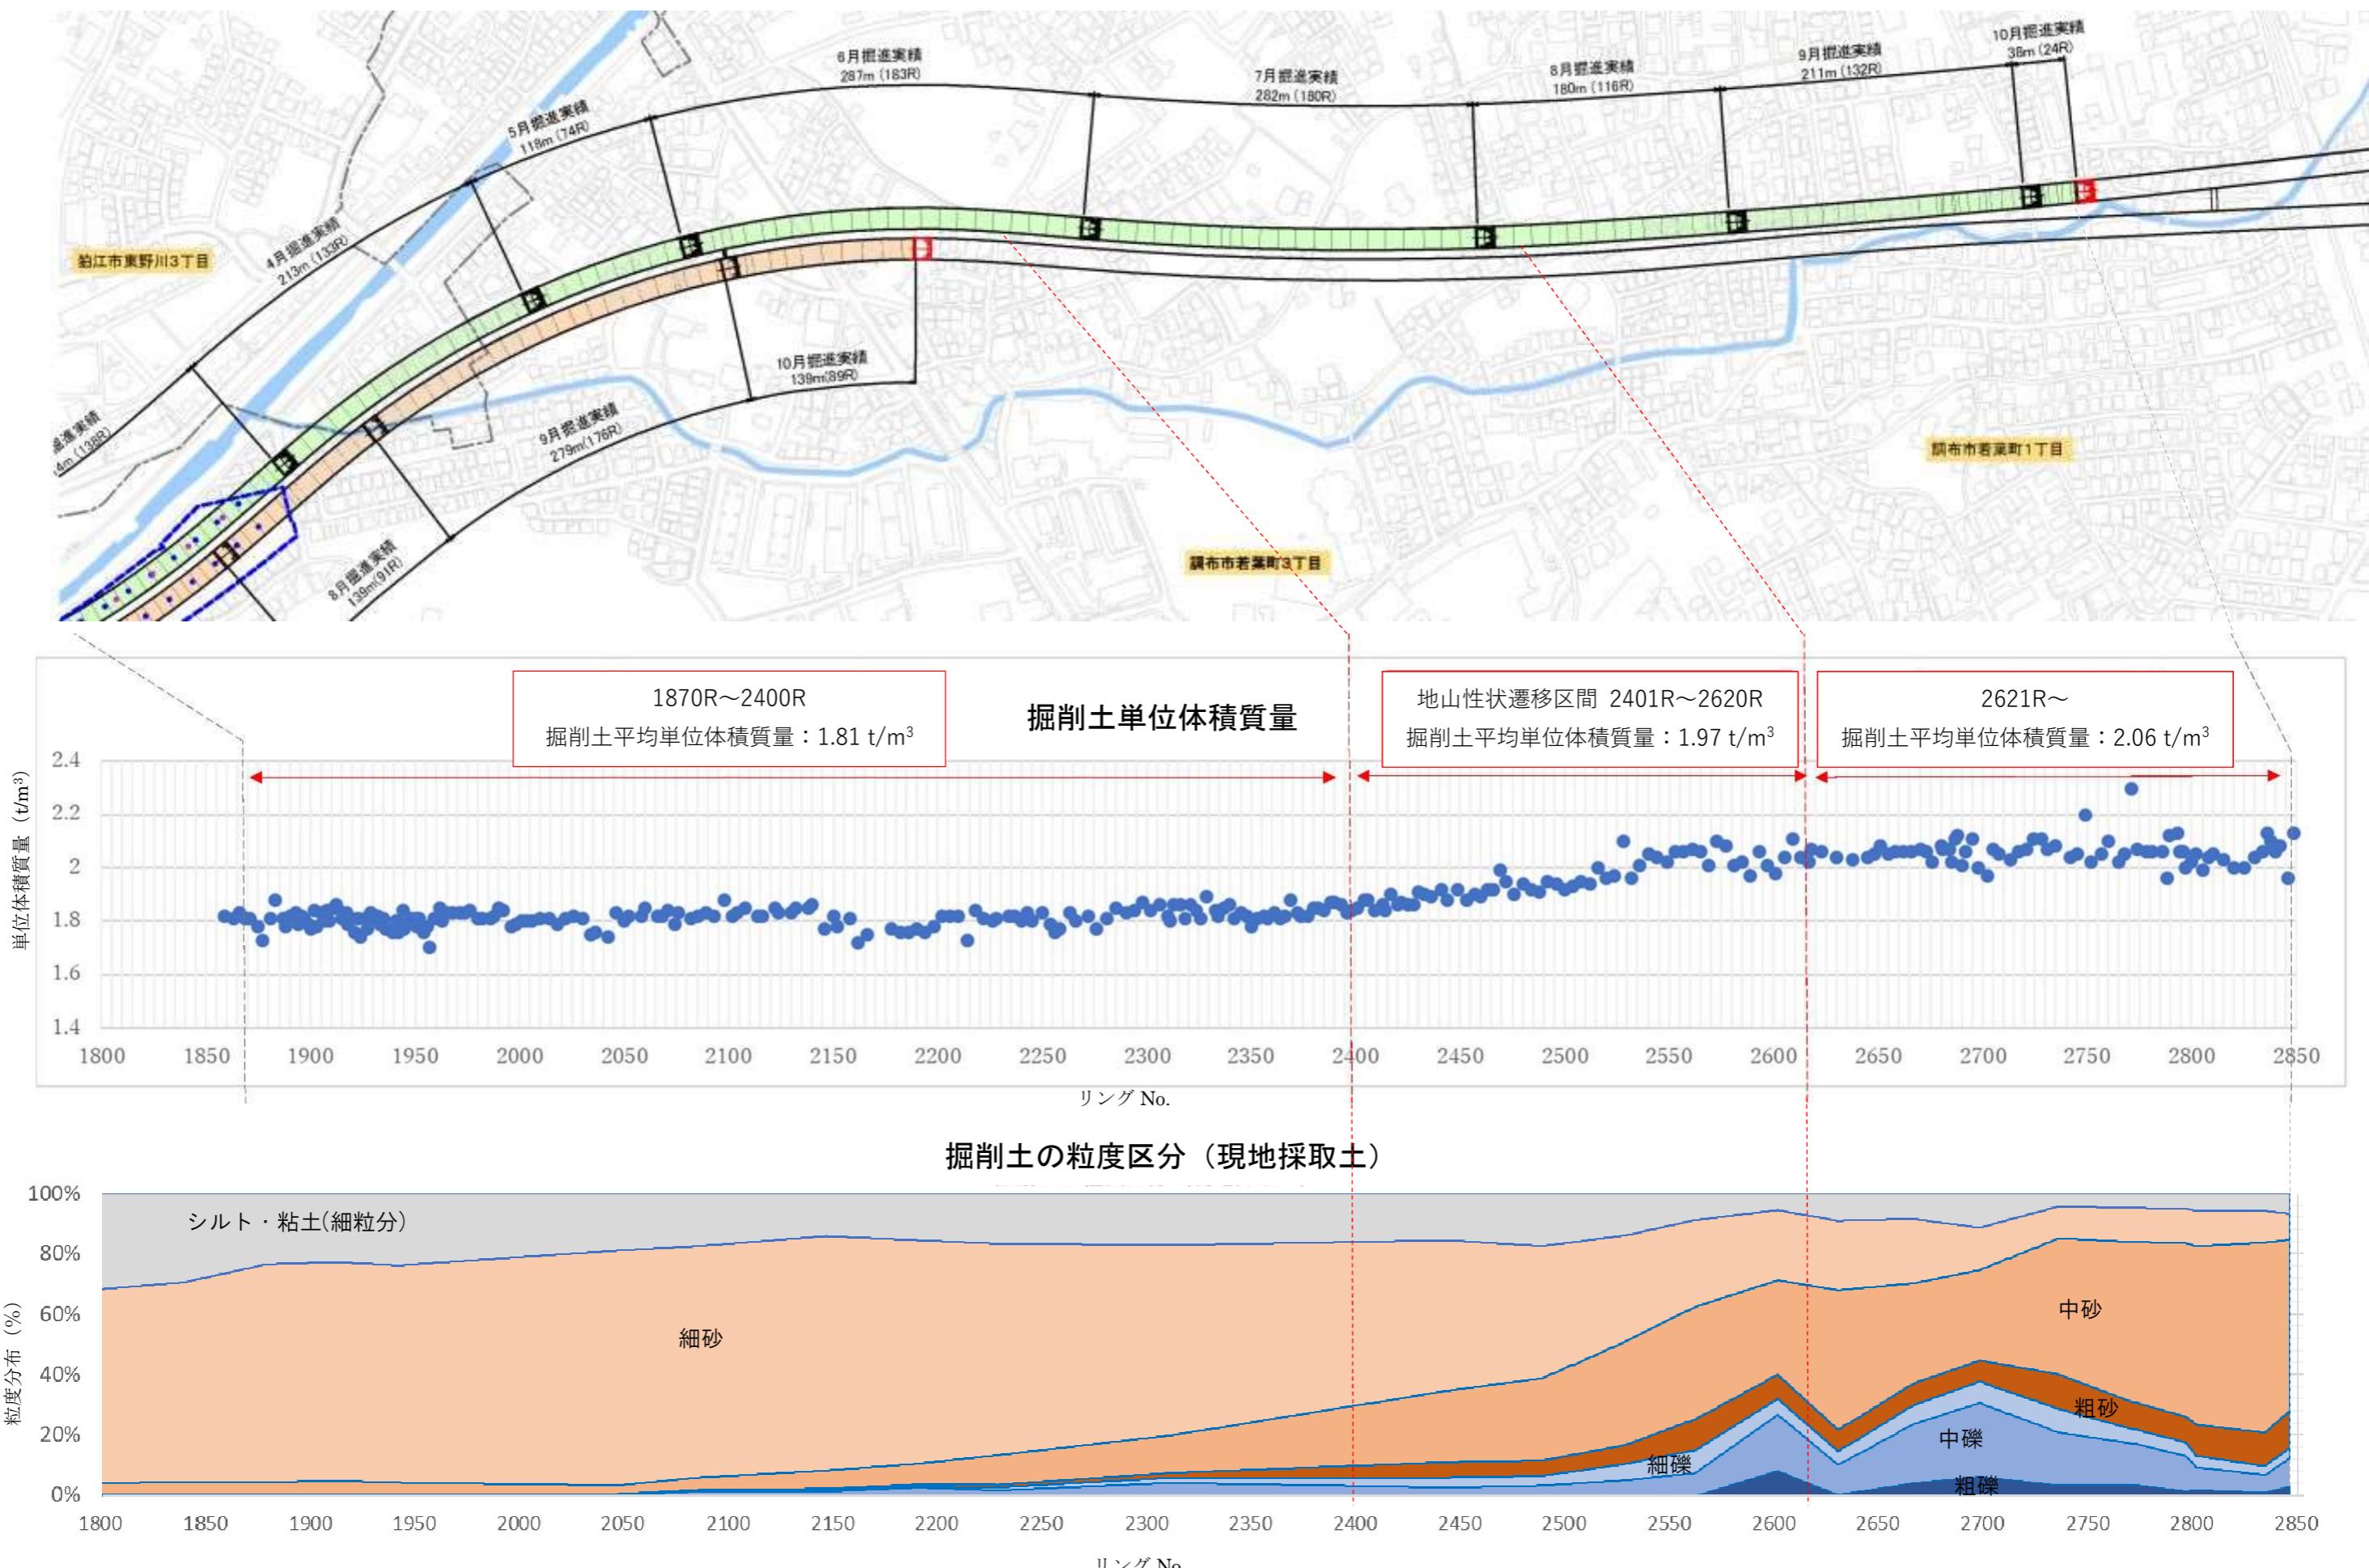
陥没箇所付近の粒度分布について

- ① 2600R付近から、礫の出現に伴い、粘土・シルト（細粒分）及び細砂が徐々に減少している。
- ② 2700R付近以降、粘土・シルト（細粒分）、細砂が急激に減少している。
- ③ 2700R付近以降の粘土・シルト（細粒分）、細砂の極端な減少が、他と比べ施工条件が厳しくなった原因であると推定される。

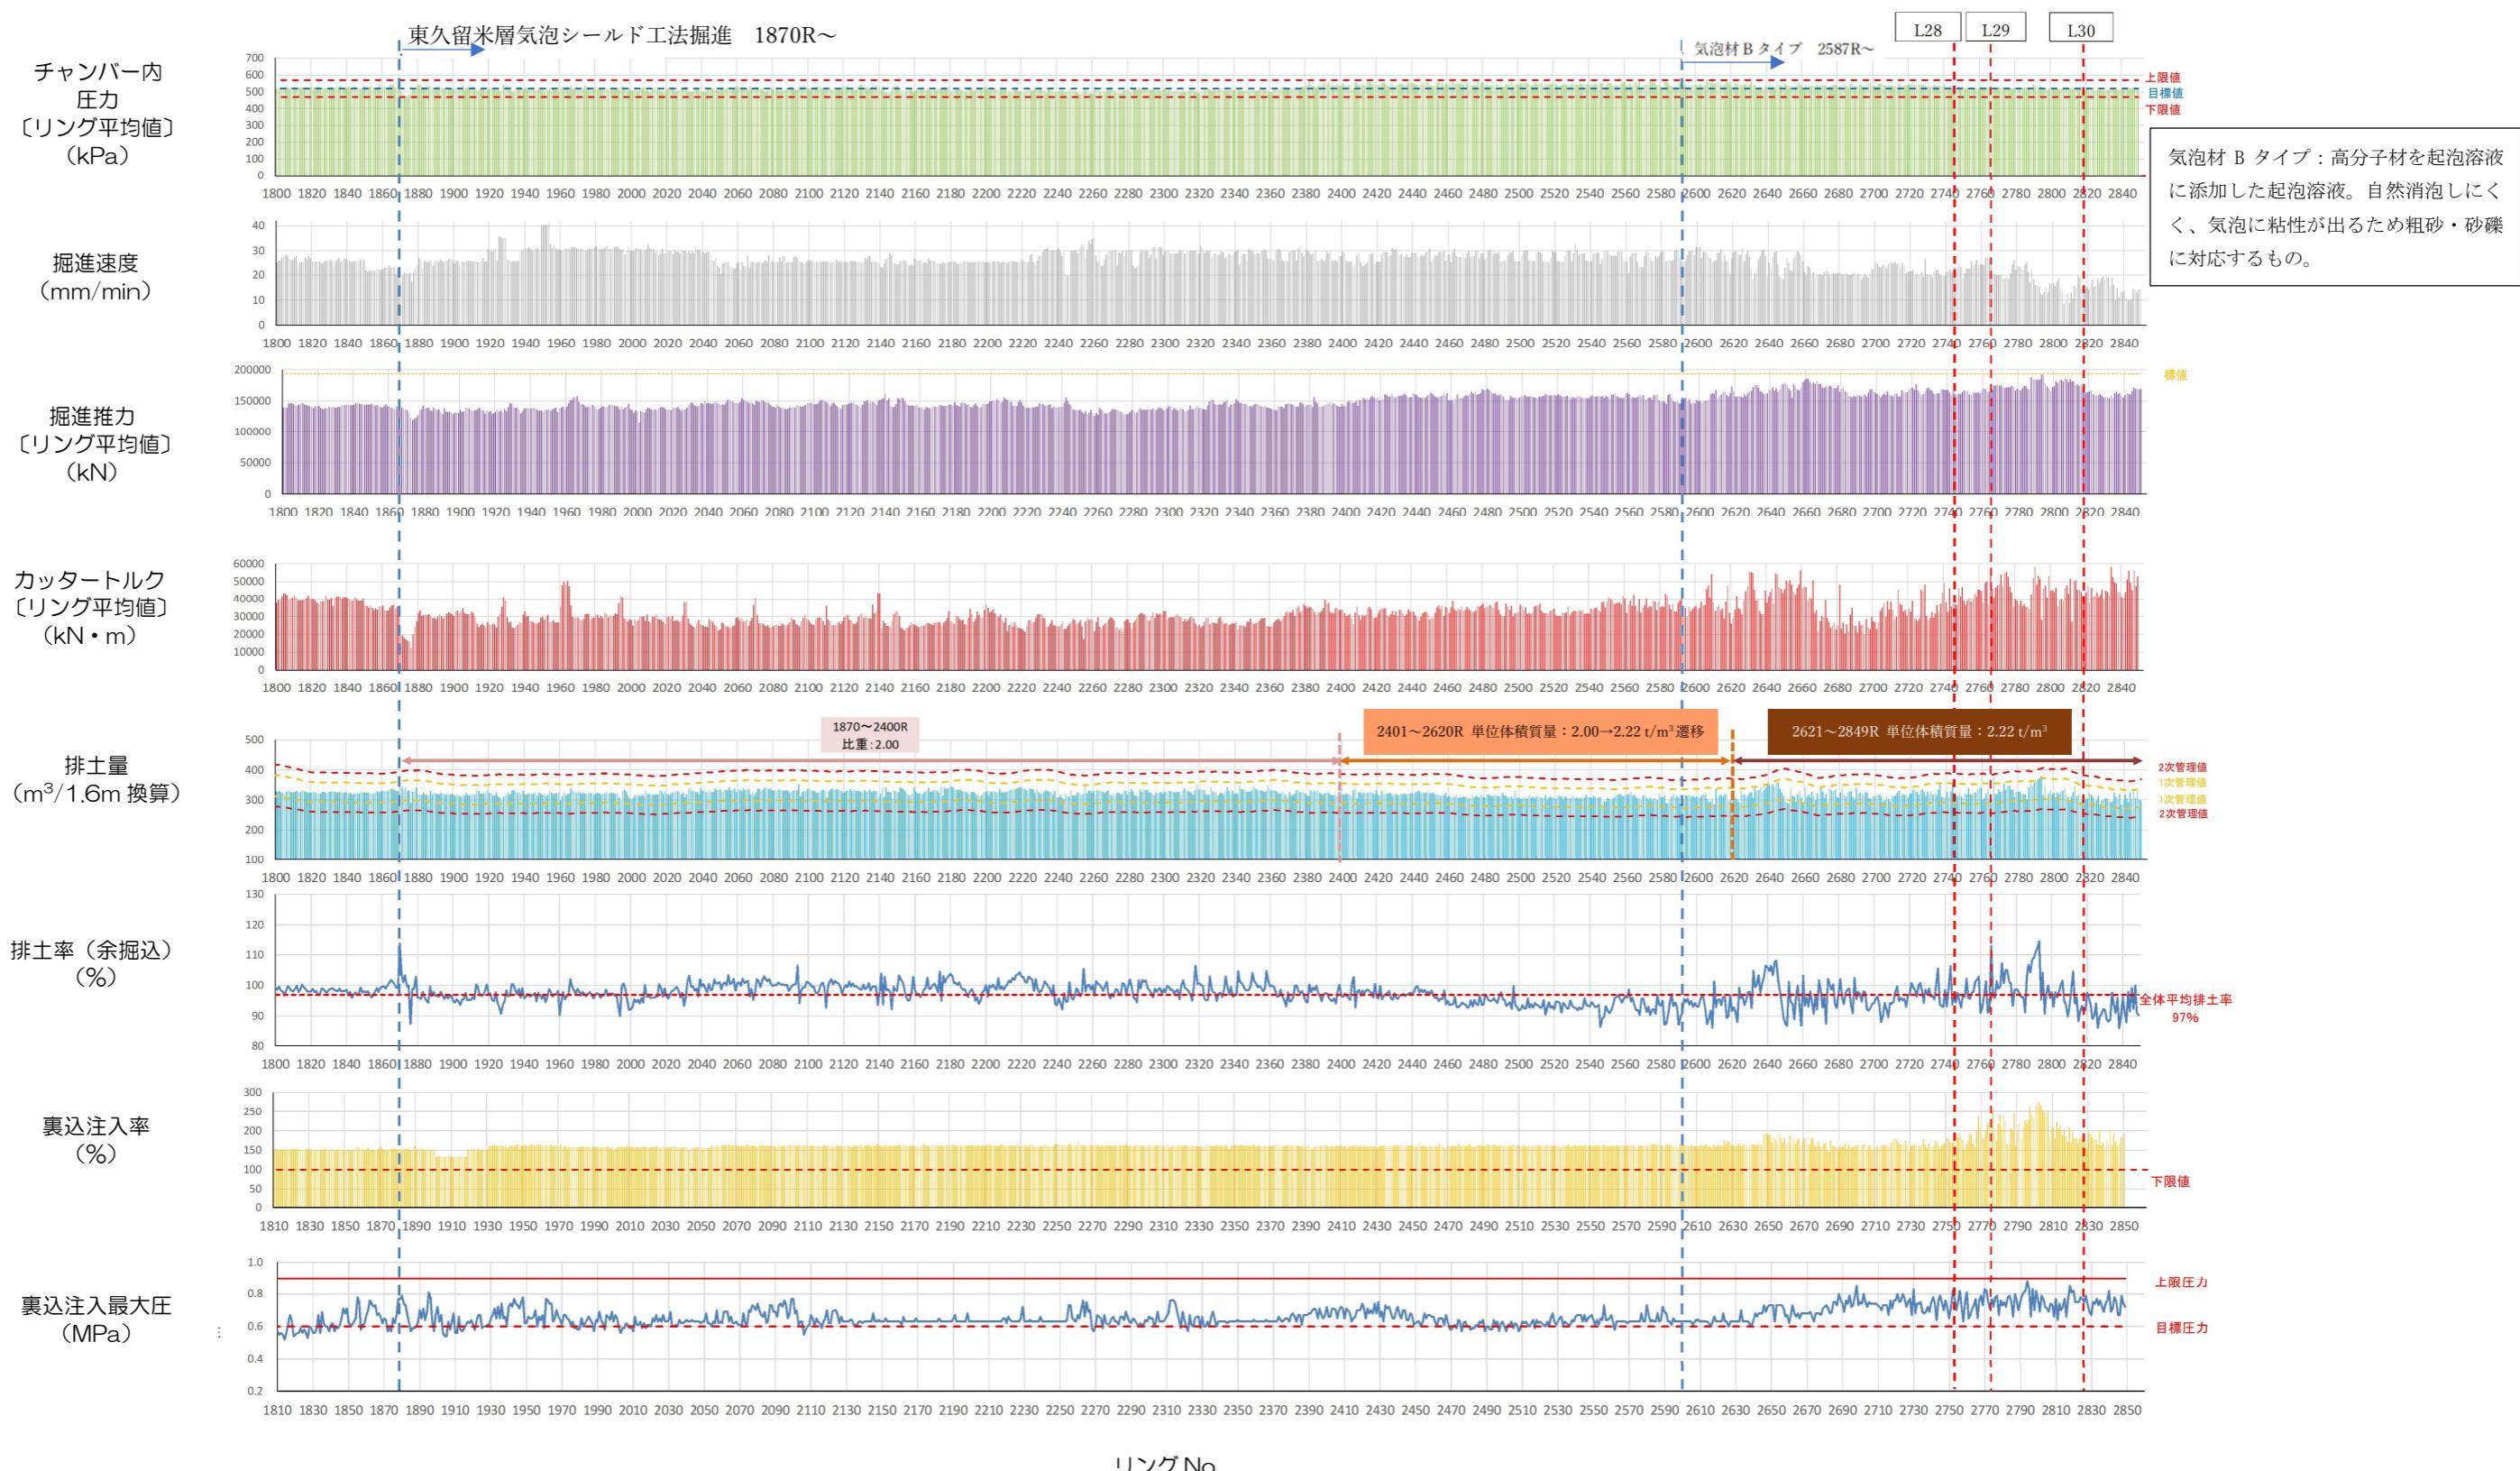
チャンバー内圧力は、大きな変動ではなく安定した状態である。掘進速度は地上部の振動抑制のため、2640R以降徐々に低下させている。2400R付近から推力・トルクが上昇しており、2600R付近からはさらに推力・トルクが上昇している。カッタートルクは大きなばらつきが見受けられる。2400R付近から礫層が出現していること、2600R付近から細粒分が5%程度へ減少したことが原因と考えられる。特に2600R以降はシールドマシンに大きな負荷が作用した状態での掘進であった。排土量は、地山単位体積質量の変化を考慮して算出しており、全区間を通して概ね管理値以内であるが、2600R付近から排土量が多い箇所が見られる。裏込め注入についても同様に2600R付近から、注入量が多い箇所が見られる。なお、チャンバー内に添加した気泡材は全量が排土とともに排出される条件で算定している。

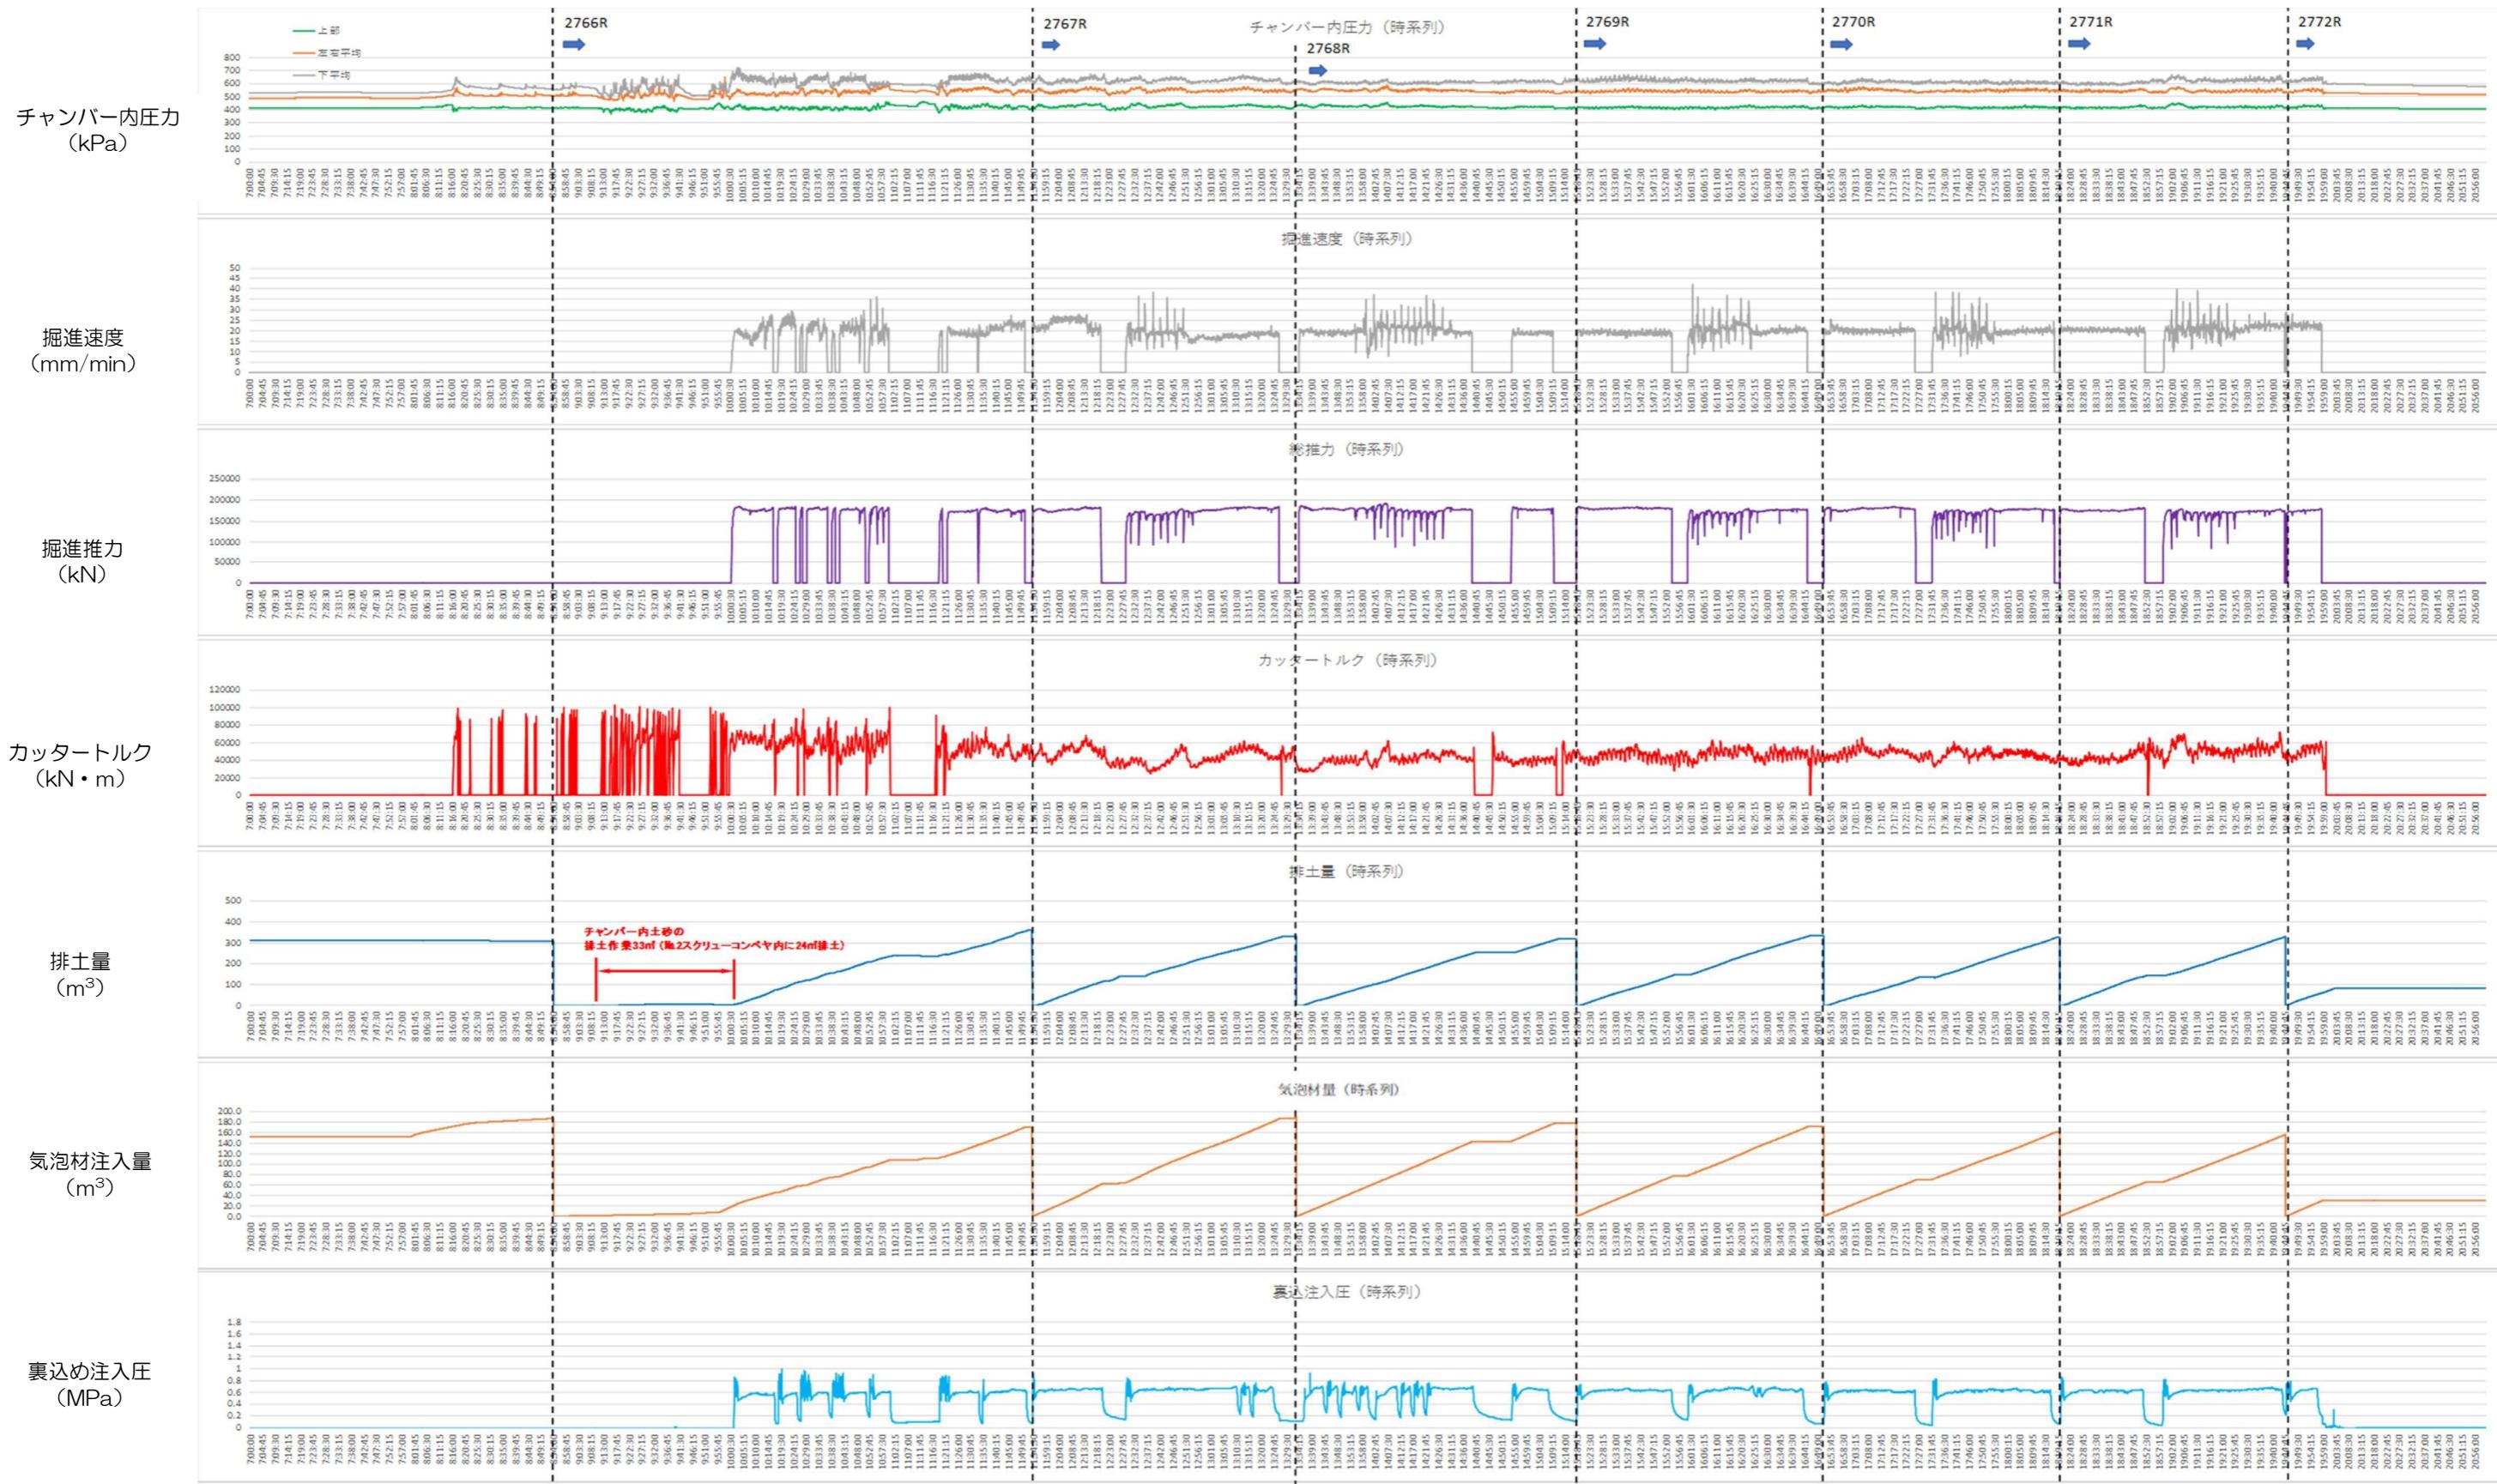
陥没地点直下の掘進を行った9月14日(月)におけるシールド掘進時の施工データを以下に示す。週末明けの2766R掘進開始時にカッターヘッドを回転起動できない状況となった。朝の8時から10時までの間に、カッターヘッドを回転起動するためにチャンバー内およびカッター前面から気泡材を注入してチャンバー内圧力を保持しながらスクリューコンベヤからの排土を繰り返し、10:00にカッターヘッド回転起動したため掘進を開始した。当該リングではシールド掘進中のカッタートルクの変動およびチャンバー内圧力の変動が大きいが、その後2767R以降の連続的な掘進においては施工データの変動が小さく安定した掘進状況となっている。

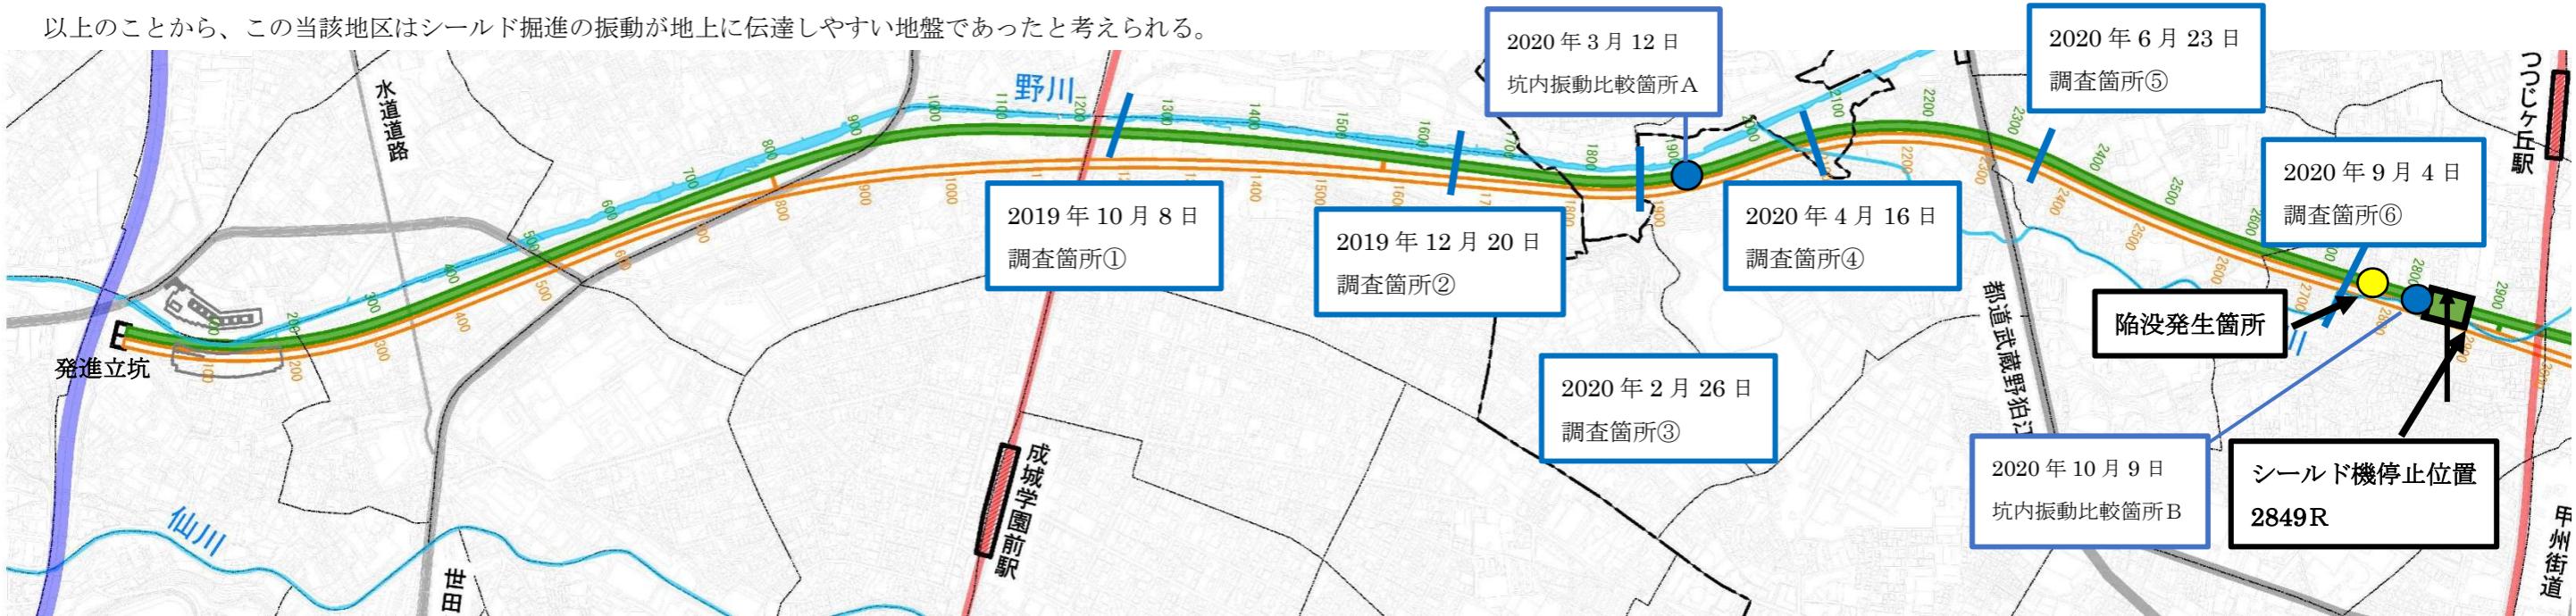
掘進中の地上での振動計測結果とシールドトンネル坑内と地上における振動計測結果を記載した。陥没箇所付近の調査箇所Bでは直近の調査箇所⑥に比較して、地上の計測値は10 dB程度大きな値が計測されている。さらに、調査箇所Bでは地上振動計測結果と坑内振動計測結果を同時刻に計測比較したが3 dBしか減衰していないことが確認された。

以上のことから、この当該地区はシールド掘進の振動が地上に伝達しやすい地盤であったと考えられる。

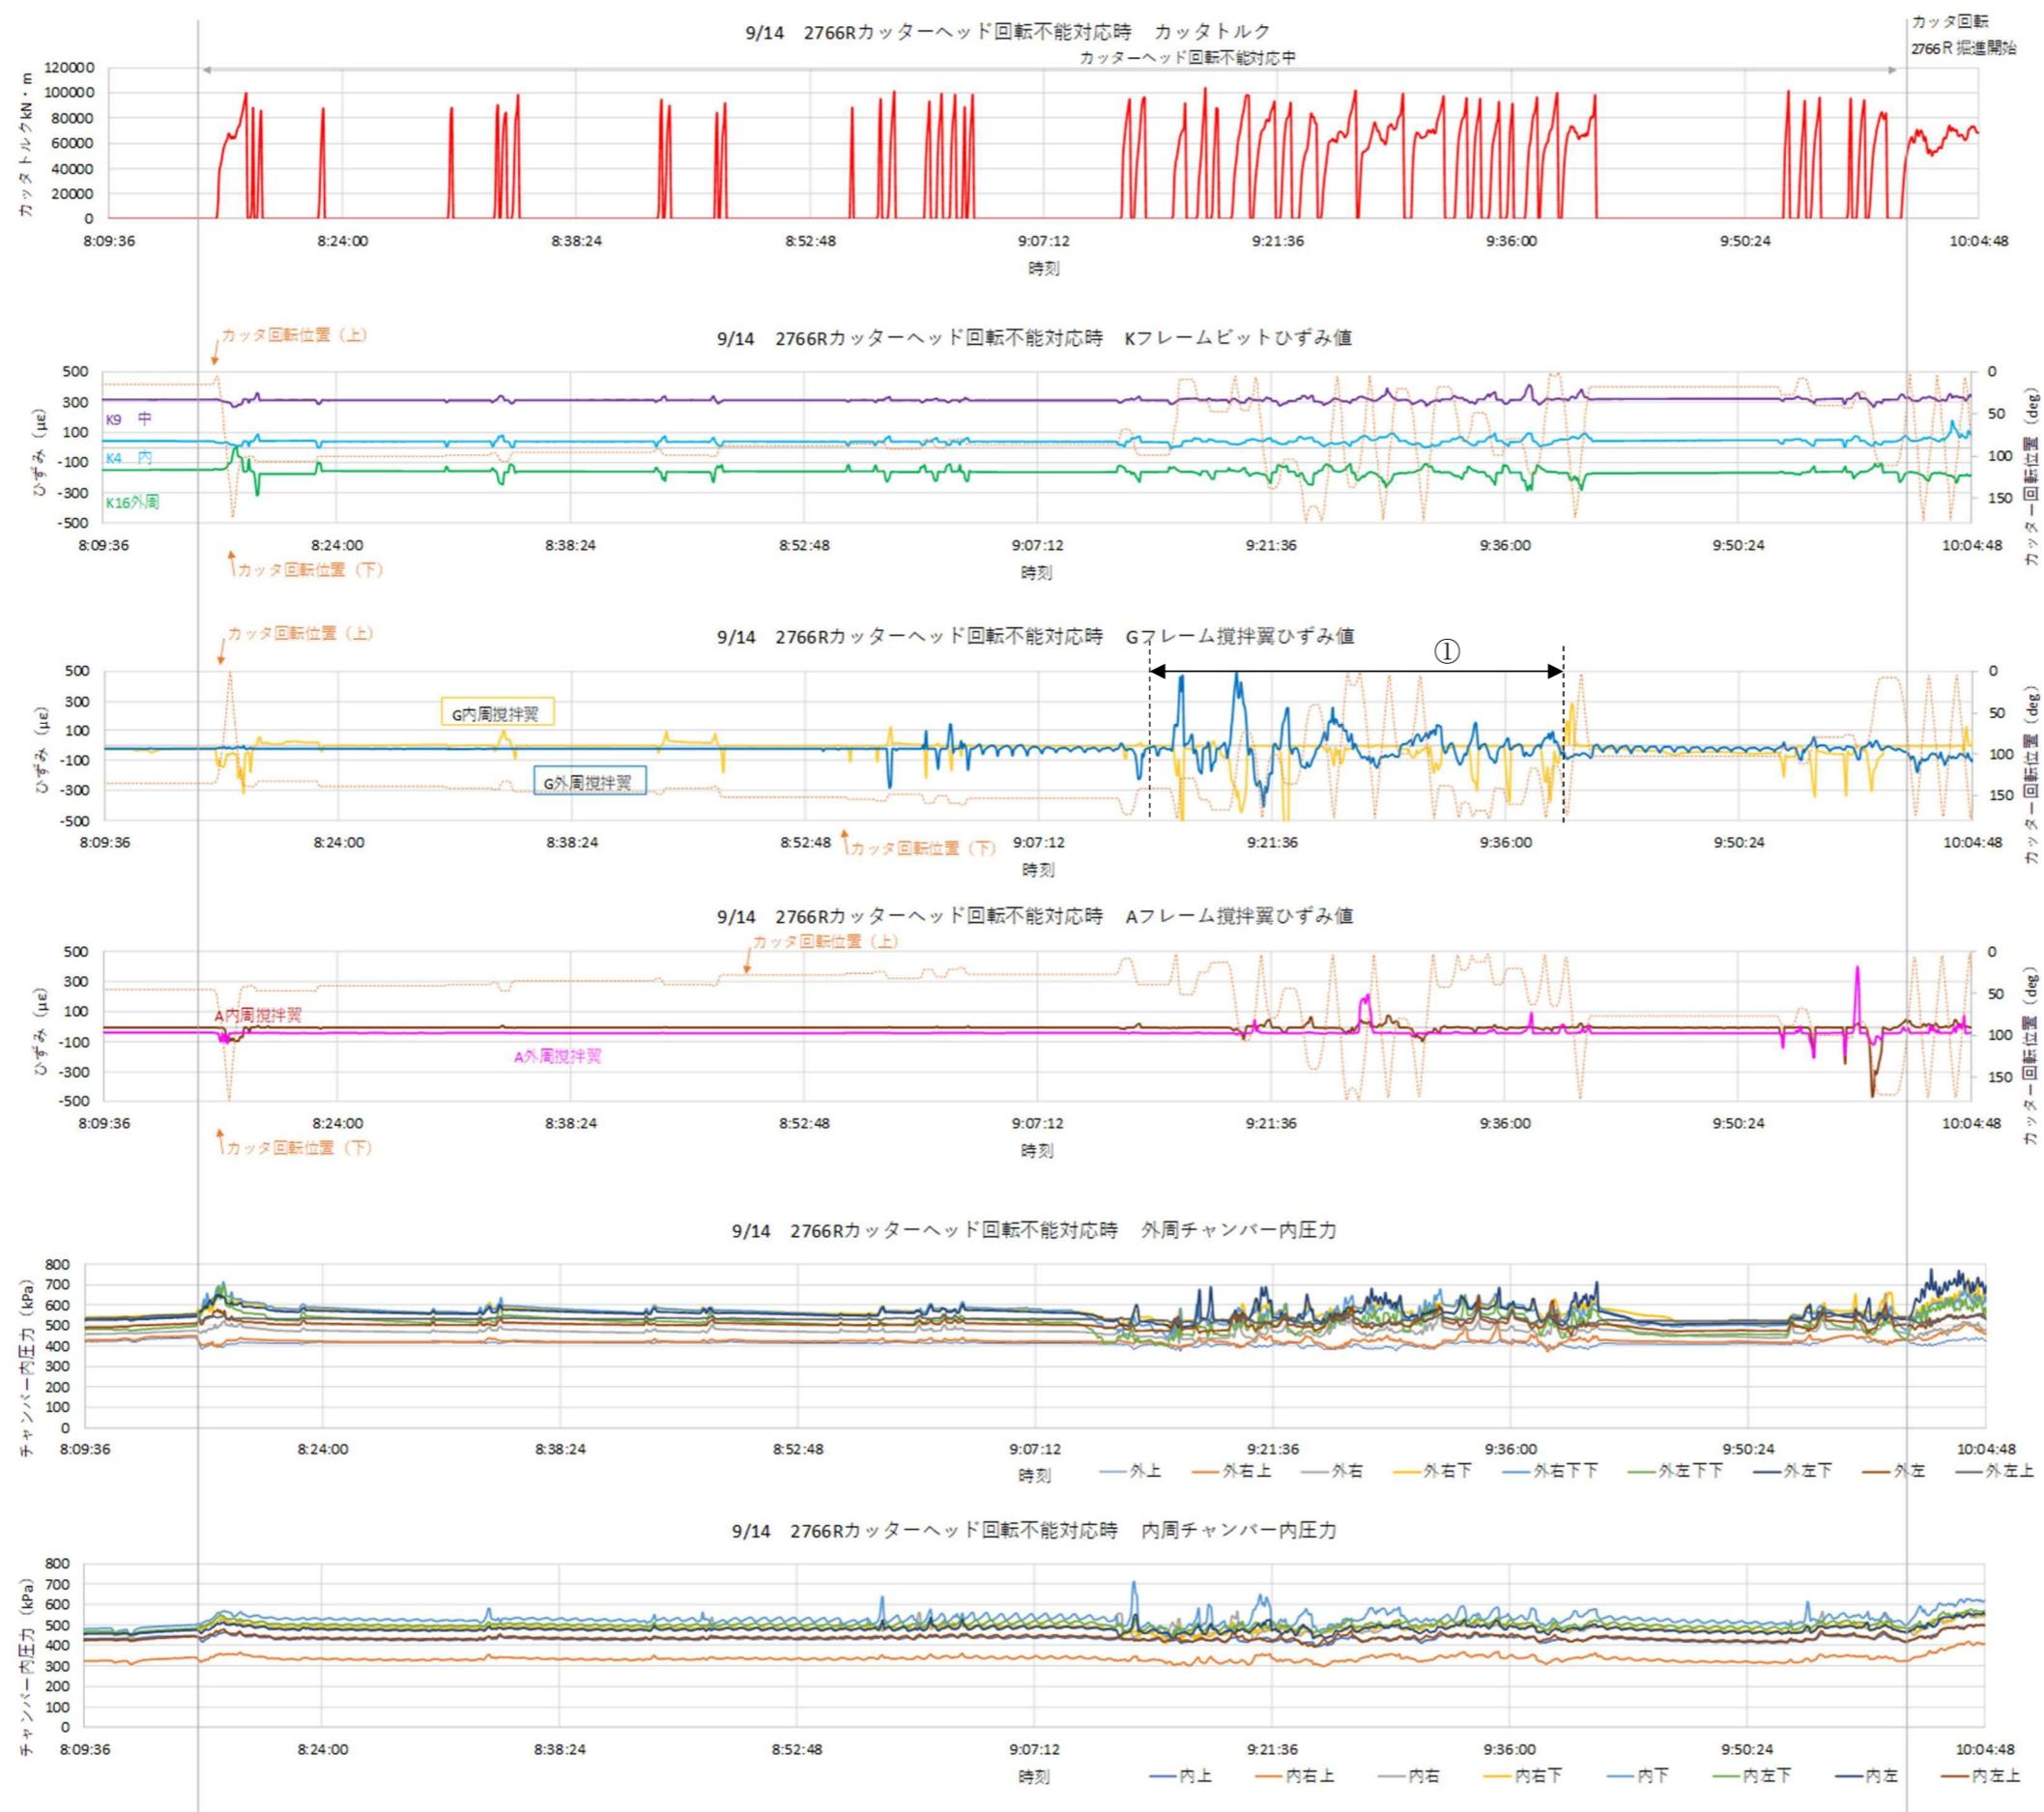
カッタービットのひずみ計測値はカッターの寸動運転に相関しているが、掘進時と比較して値は小さい。

攪拌翼のひずみ計測値は、カッターの寸動運転において、カッタートルクがピーク値に達するときに大きな変動が計測されている。①区間ではGフレーム外周部が顕著であるが、この間Gフレーム外周部が下部にあったことが想定される。

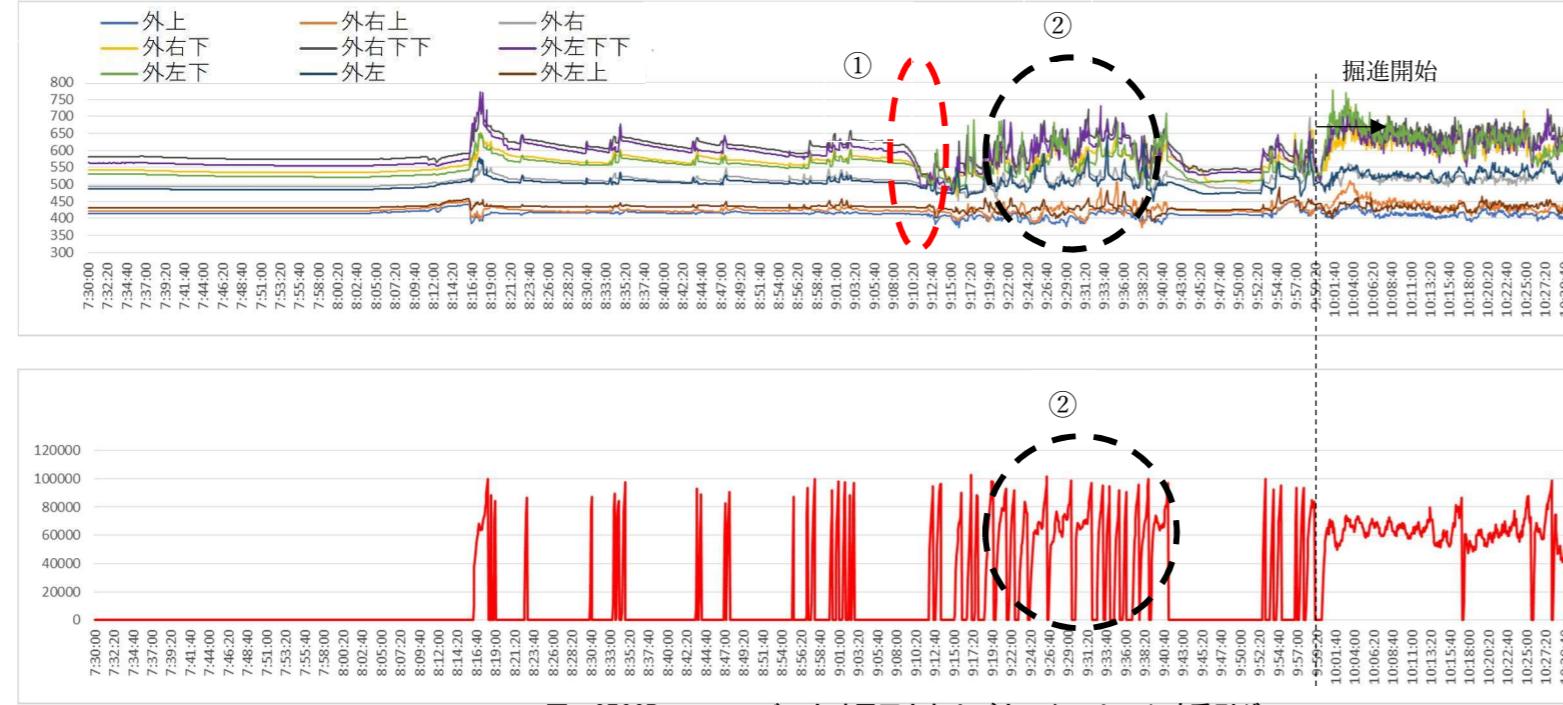
図 2766R チャンバー内外周圧力およびカッタートルク時系列グラフ

カッターヘッド回転不能対応時の各チャンバー内圧力の値を示す。上部はほぼ一定であるが一部のチャンバー内圧力に以下の事象が確認できる。

以上のことから、カッターヘッド回転不能時の対応において、切羽前面地盤の不安定化を助長したと推定される。

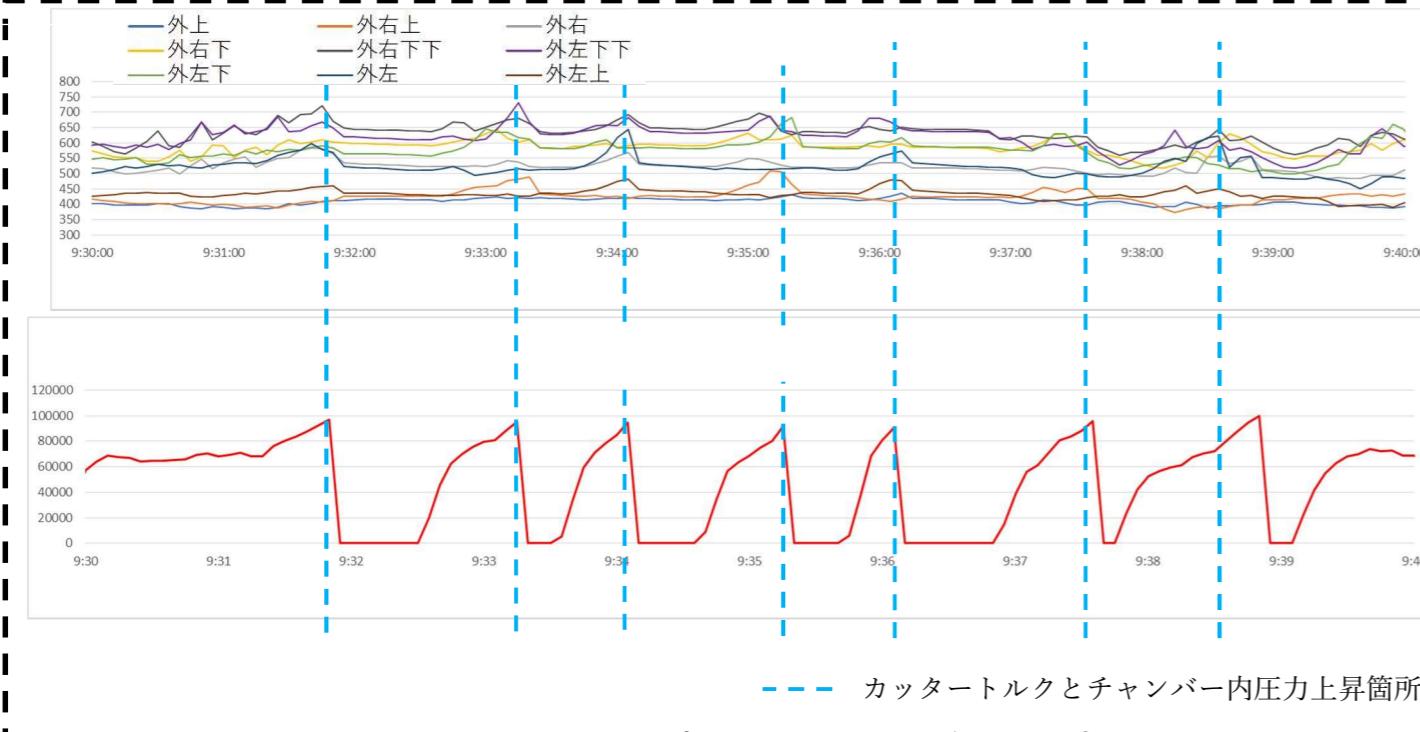
図 カッターヘッド寸動運動によるチャンバー内圧力変化

カッターヘッド寸動運動操作時に、カッタートルクが停止直前のピーク値に達するときに、それに合わせて一部チャンバー内圧力計に急激な上下動がみられる。

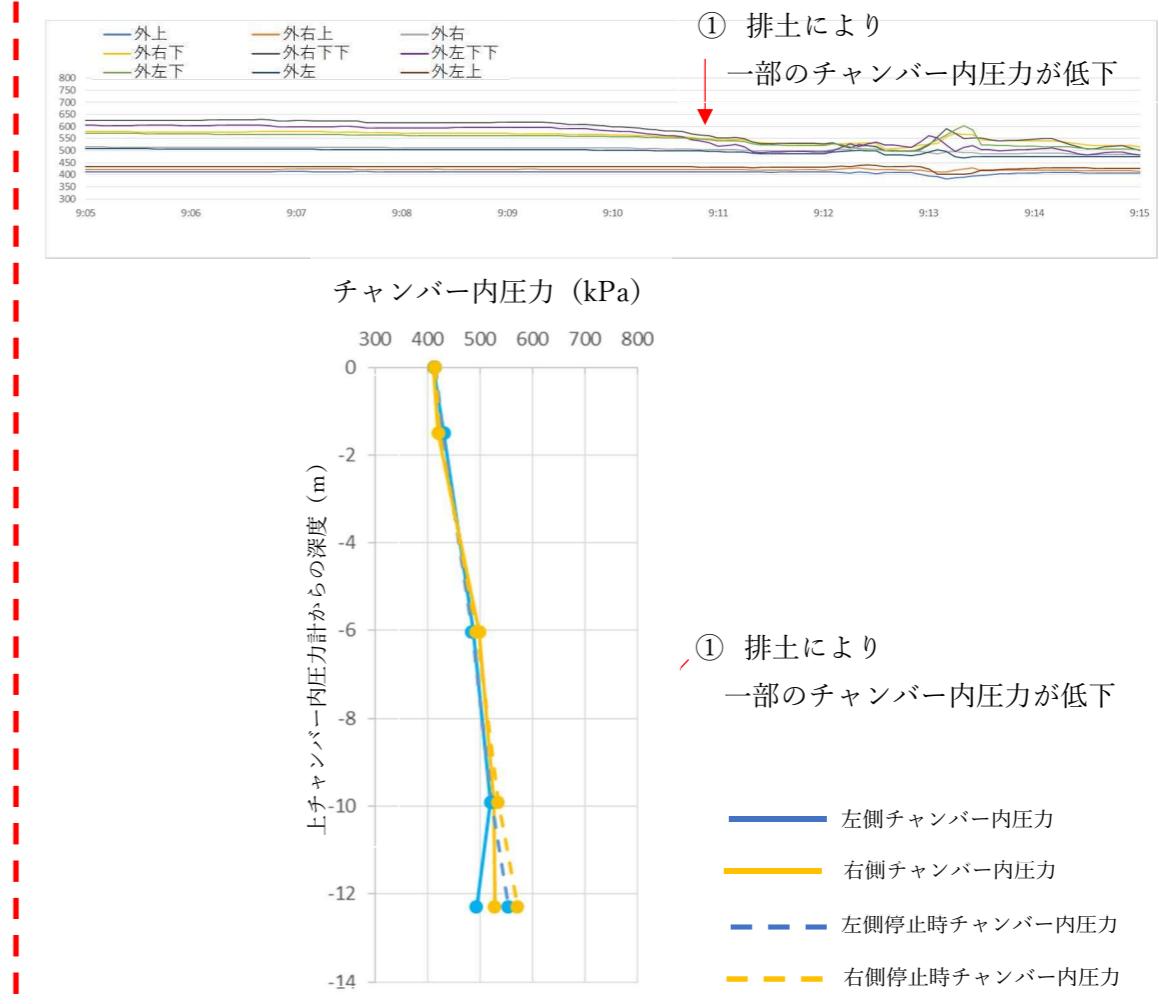
図 排土によるチャンバー内圧力分布

排土を行ったときに一部のチャンバー内圧力に緩やかな下降がみられる。
