東京外環トンネル施工等検討委員会
有識者委員会

報 告 書

令和3年3月

1.1 本線トンネル（南行）東名北工事の概要

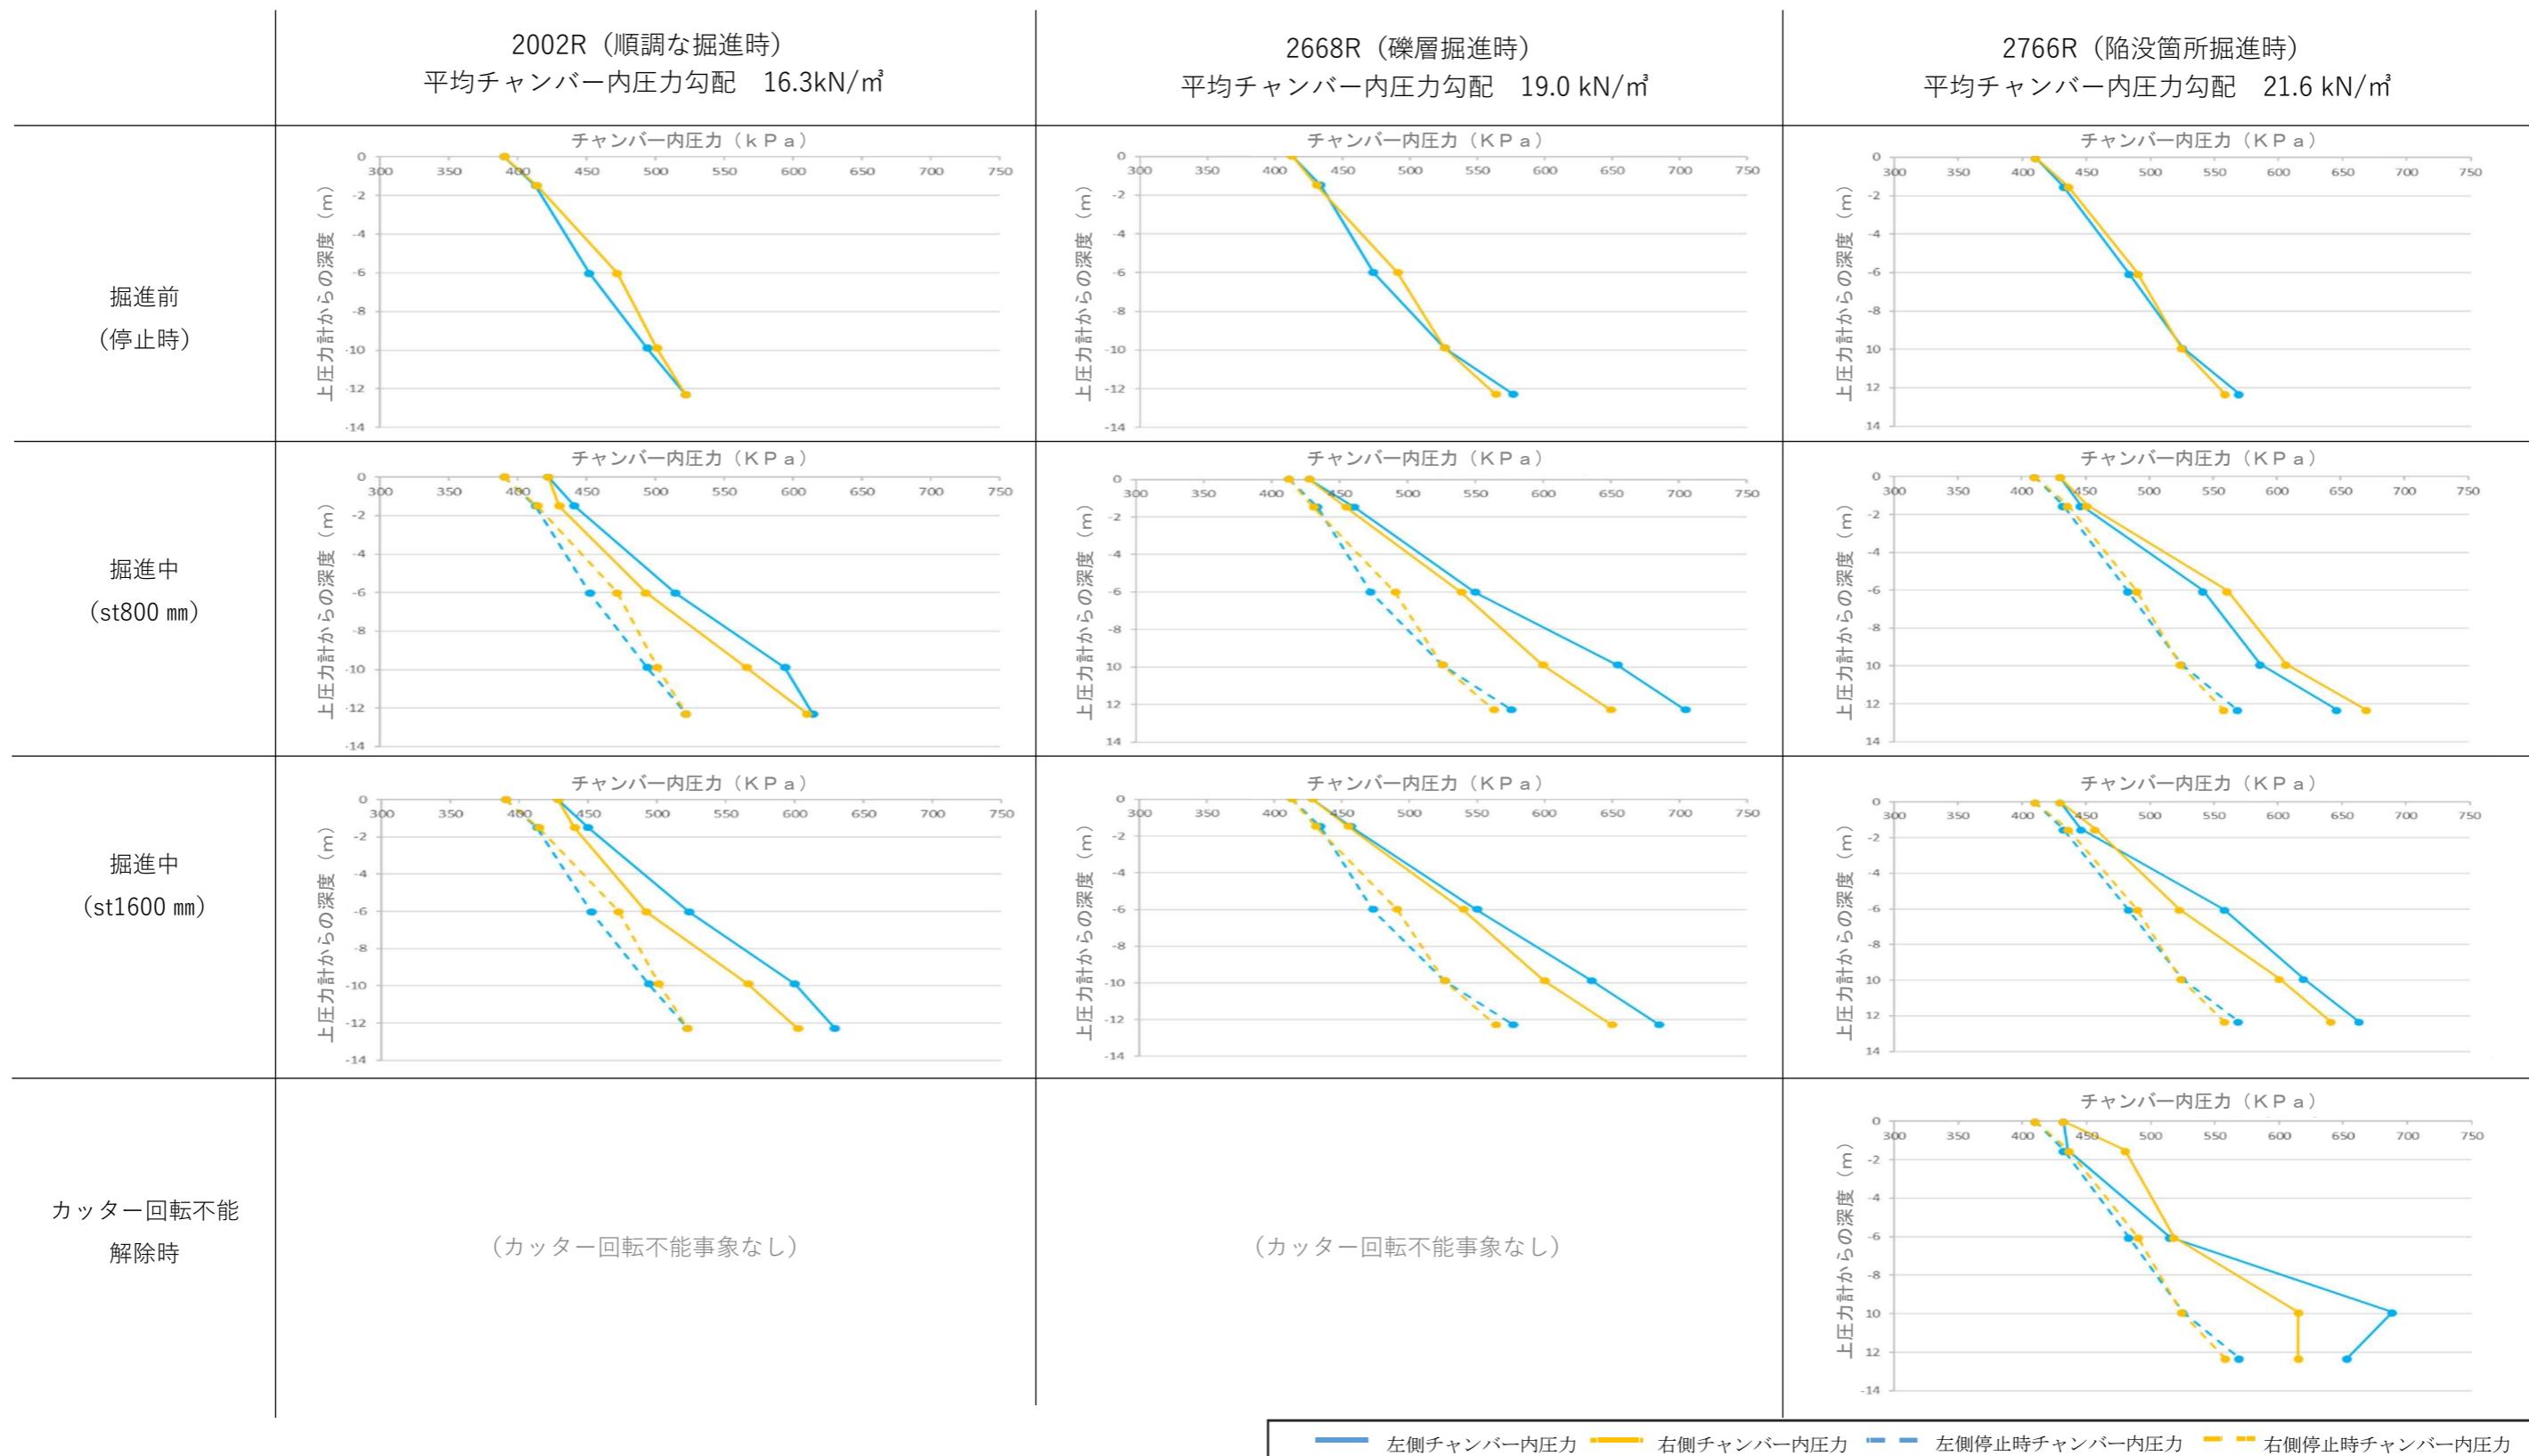
また、カッターヘッド回転不能解除時には、チャンバー内圧力勾配が一定ではなく、チャンバー内の圧力バランスに乱れが生じていると考えられる。

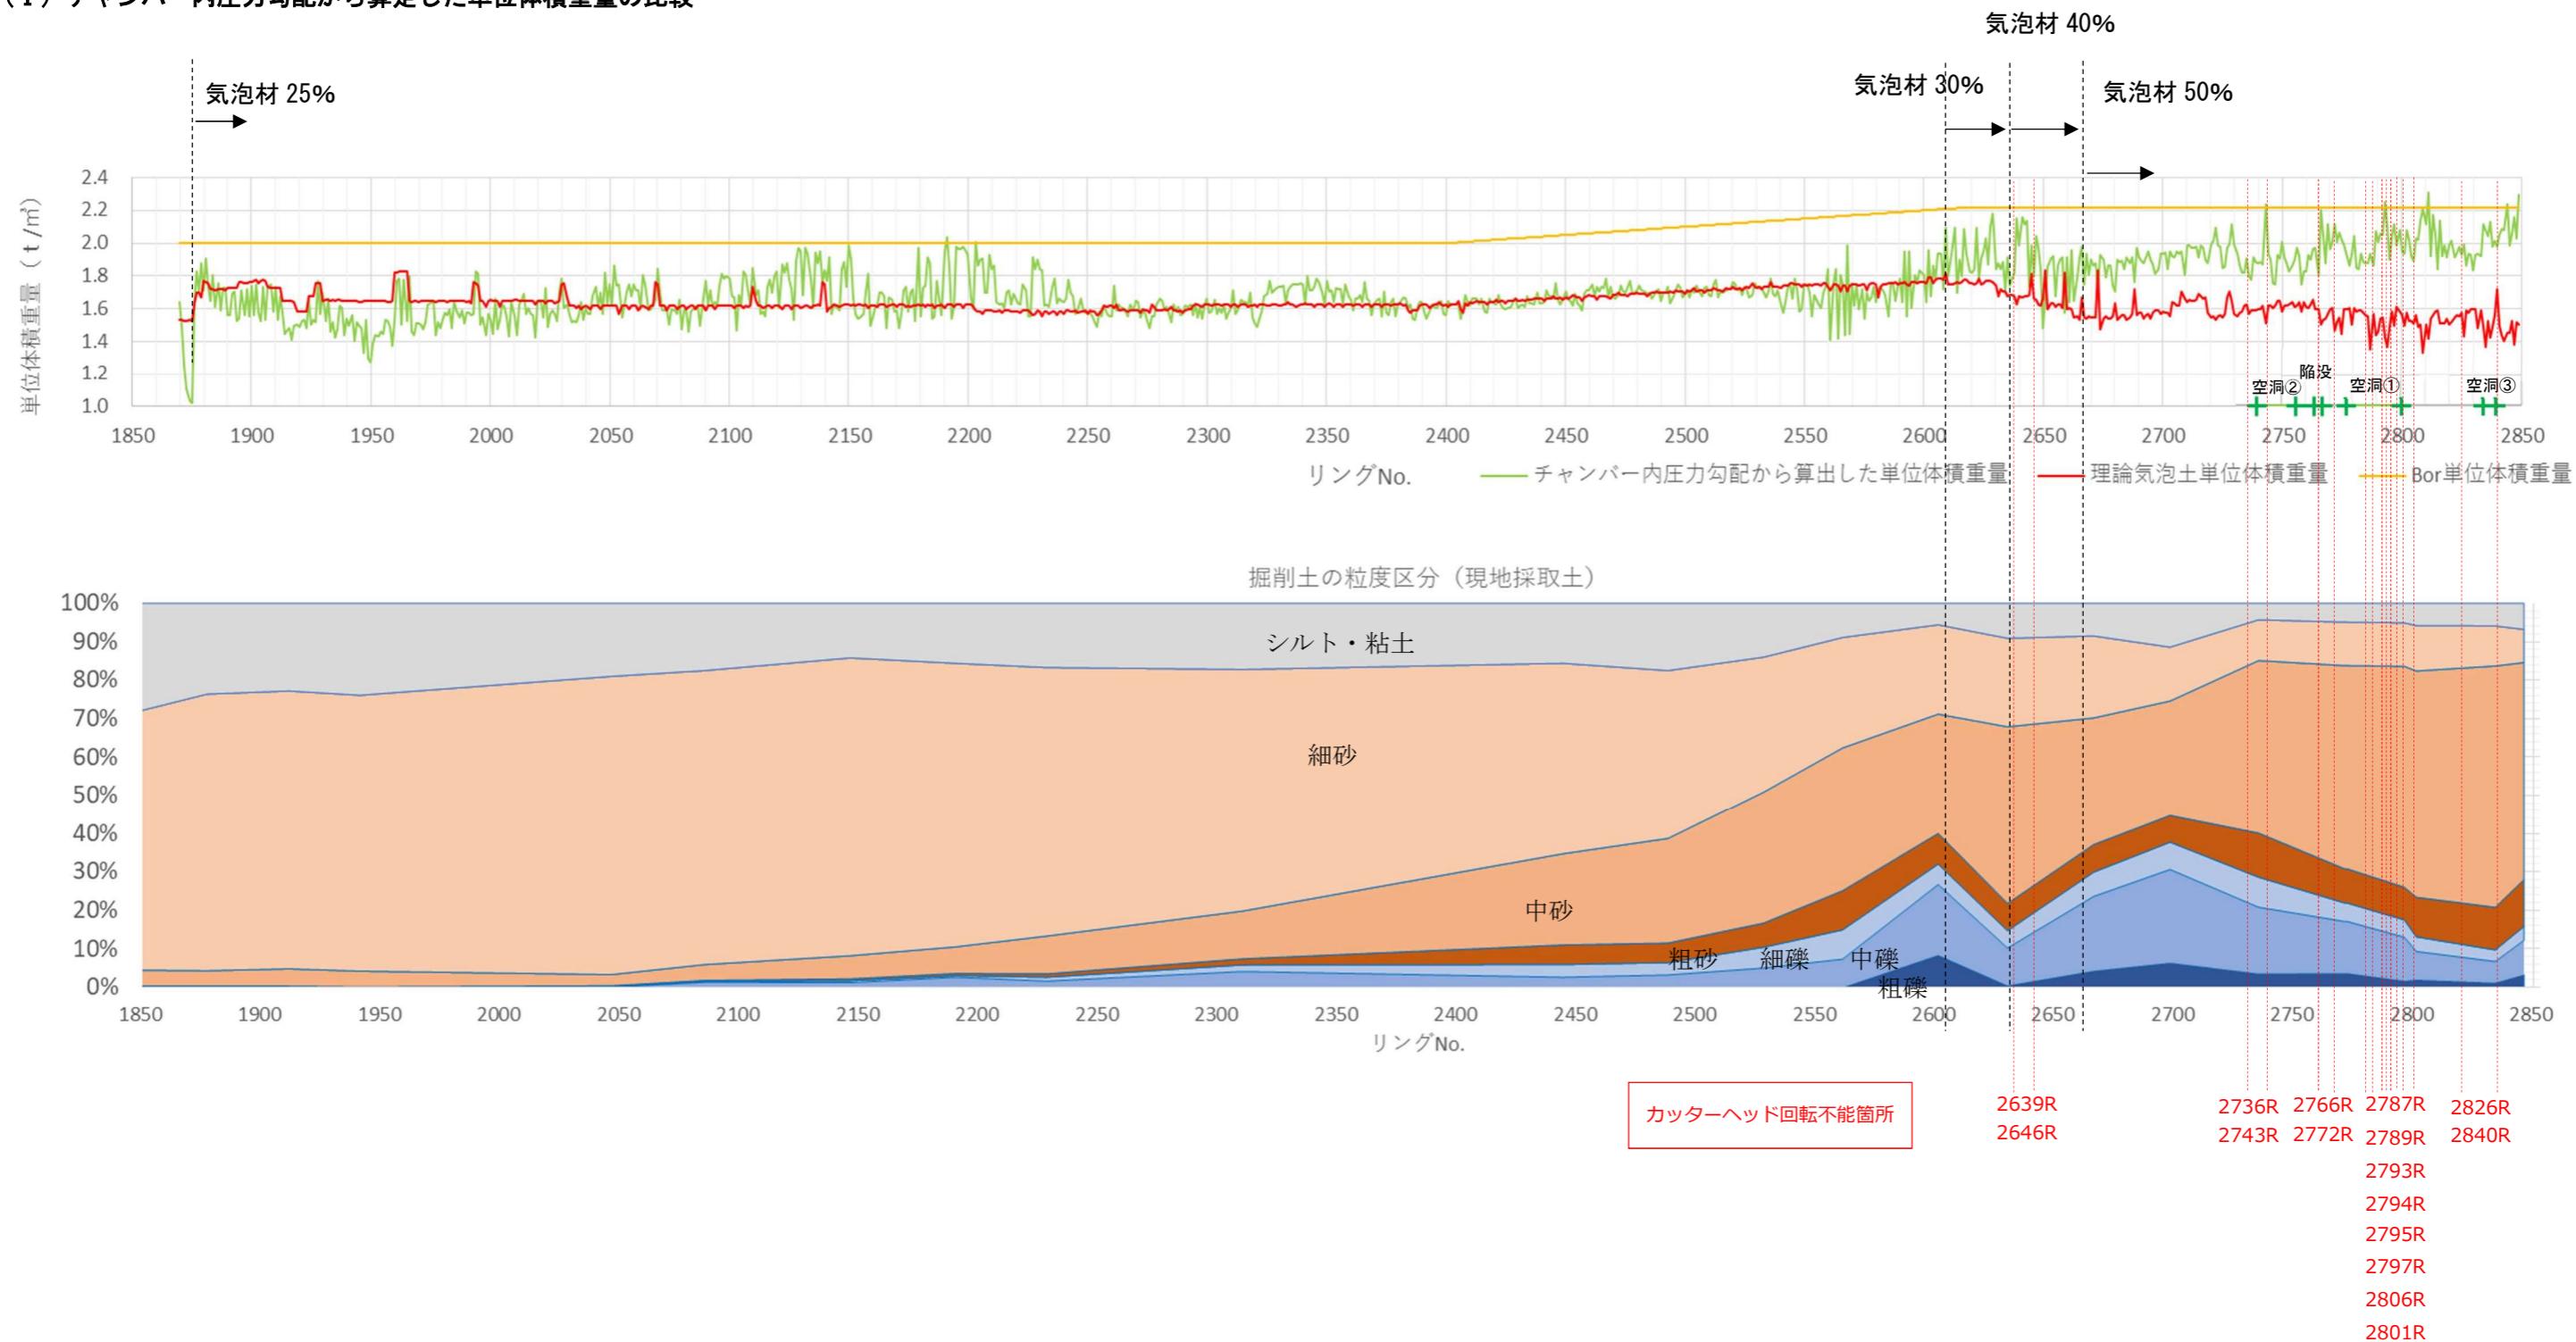
2600R付近から理論気泡土単位体積重量とチャンバー内圧力勾配から算出した単位体積重量に差が見られ始め、2640R付近から両者の差が大きくなっていることが確認された。これは、地山の細粒分・細砂分の減少、礫分の増加と符合する。また、チャンバー内圧力勾配から算出した単位体積重量が理論気泡土単位体積重量より大きい値を示しているのは、注入した気泡材が全量チャンバー内にて土砂と混合されないことによる塑性流動性の低下が発生している可能性を示唆している。このことから、特殊な地盤条件下において気泡材の地山への浸透が発生していると推定される。

2600R付近から差が見られ始め、2640R付近から差が大きくなっている

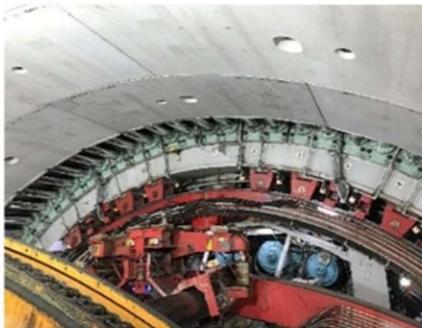
写真1 坑内状況写真(マシン上部)

掘進を行った区間のトンネル坑内にセグメントのひび割れ・漏水などは発生していないことを確認した。

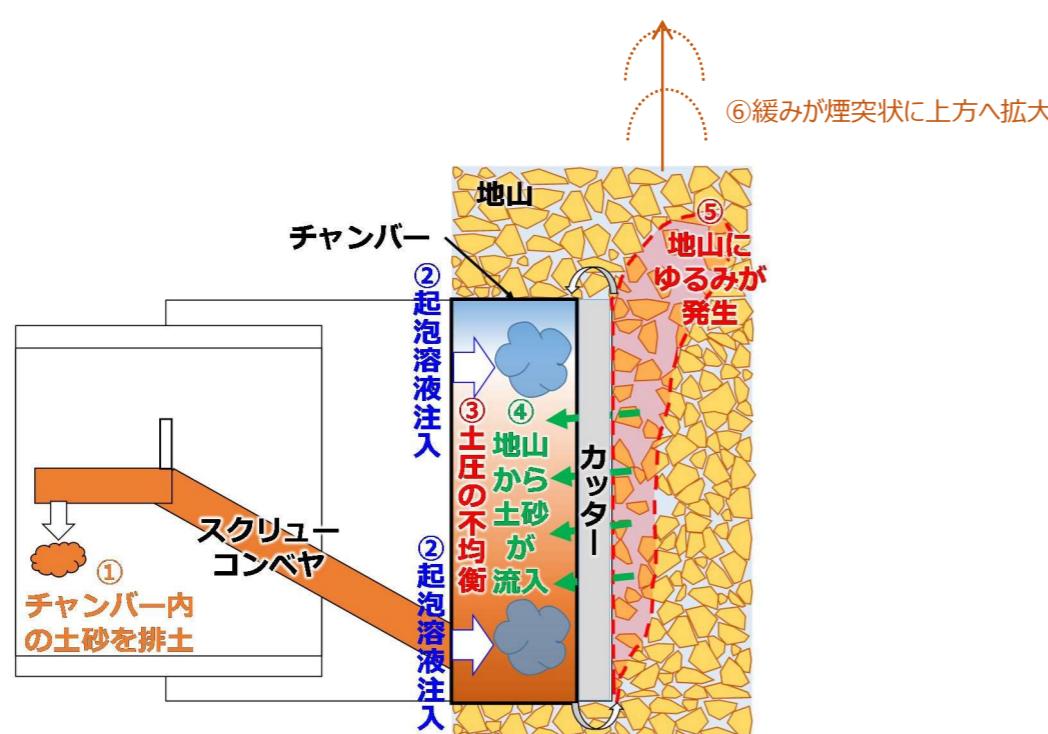
- カッターを再回転するため、①チャンバー内の締め固まった土砂を一部排出
- 排出によるチャンバー内圧力の低下を防止するため、②直ちに排出土砂分の起泡溶液と置き換える必要がある
- ⇒ この際、③土圧の均衡がとれず、④地山から土砂がチャンバー内に流入することで、結果として、⑤地山に緩みが発生し、⑥煙突状に上方へ拡大

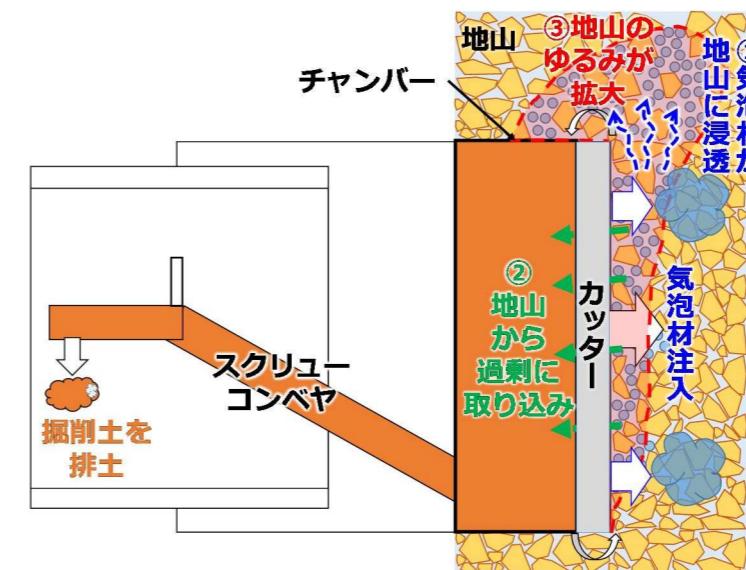
- 特殊な地盤下で塑性流動性を保つため、通常より多くの気泡材を地山に注入し、掘進を再開
- 掘進を再開後、①気泡材が(4)閉塞解除作業で緩んだ地山に過度に浸透
⇒ 塑性流動性・止水性が低下し、閉塞解除作業で緩んだ地山に対する切羽土圧の不均衡
- ⇒ 一部の気泡材は回収できず、掘削した地山重量を過少に評価し、②土砂の取り込みが想定より過剰に発生
- ⇒ 繰り返し行われた閉塞解除作業により生じた地山の緩みを掘進時にさらに助長し、③地山の緩みが拡大し、地表面付近に硬質のロームをアーチとする空洞が地中に形成
- ⇒ 硬質ロームが欠如している箇所で陥没に至った
