## 第22回 東京外環トンネル施工等検討委員会

### 地表面陥没事象について

令和2年 10月19日

東日本高速道路株式会社関東支社東京外環工事事務所  
鹿島・前田・三井住友・鉄建・西武特定建設工事共同企業体

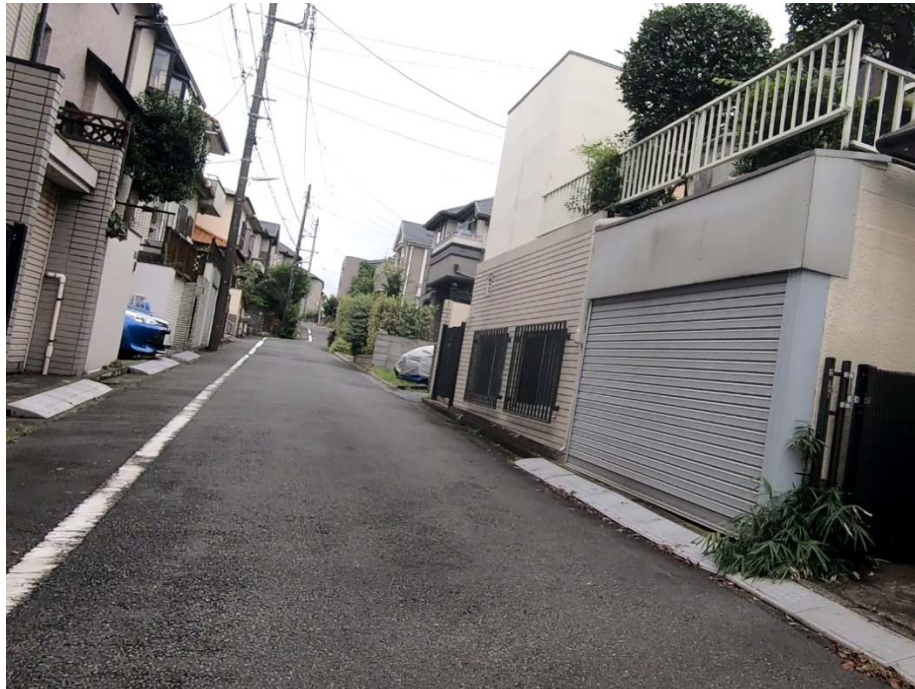
写真1 陥没箇所の事前状況写真(2020年7月30日)

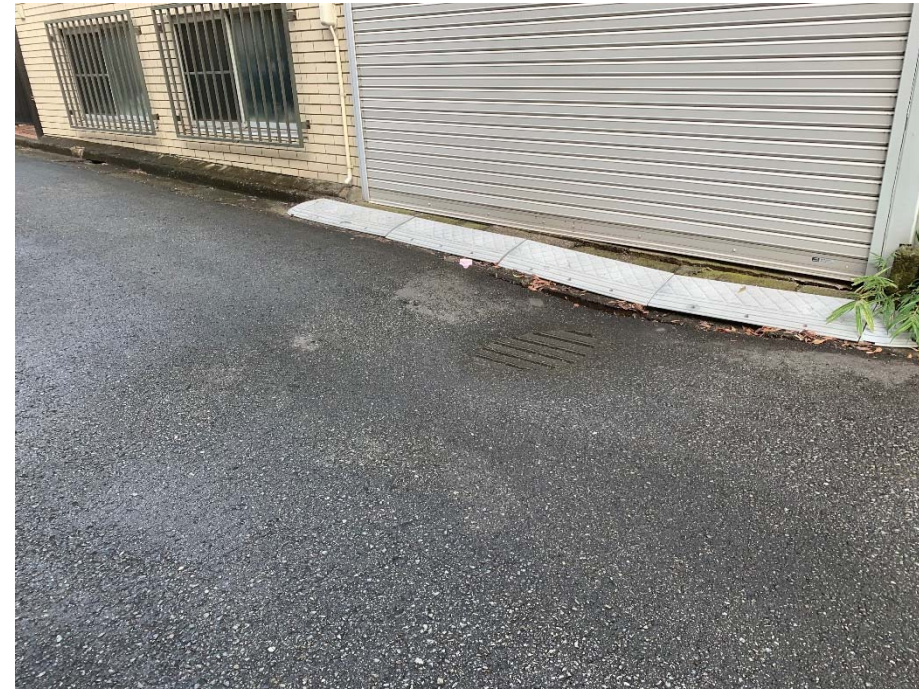
写真2 陥没箇所(2020年10月18日\_9:30水たまり)

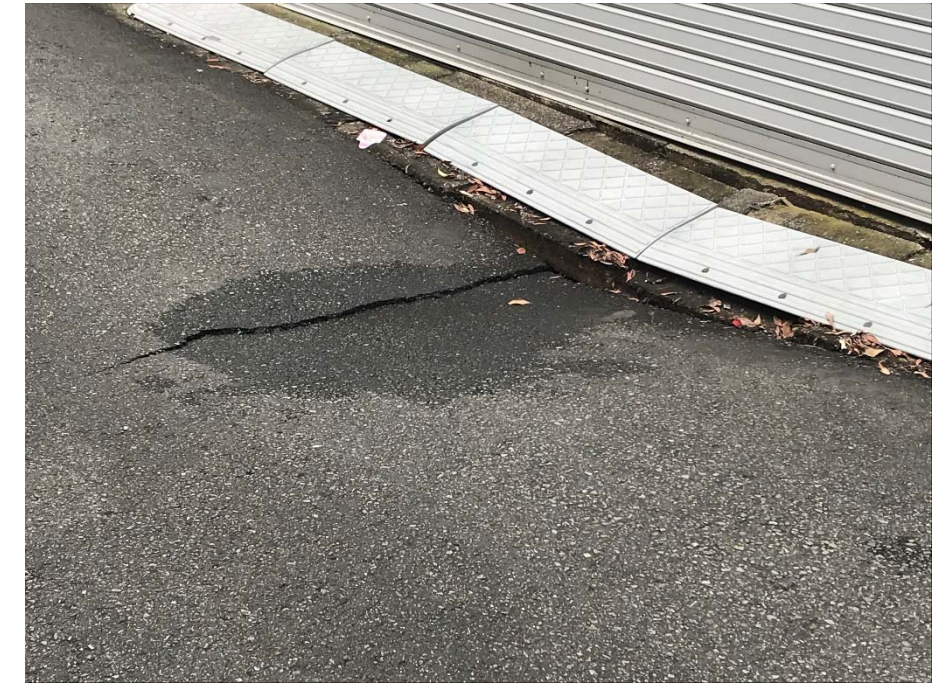
写真3 陥没箇所(2020年10月18日\_11:50\_舗装亀裂)

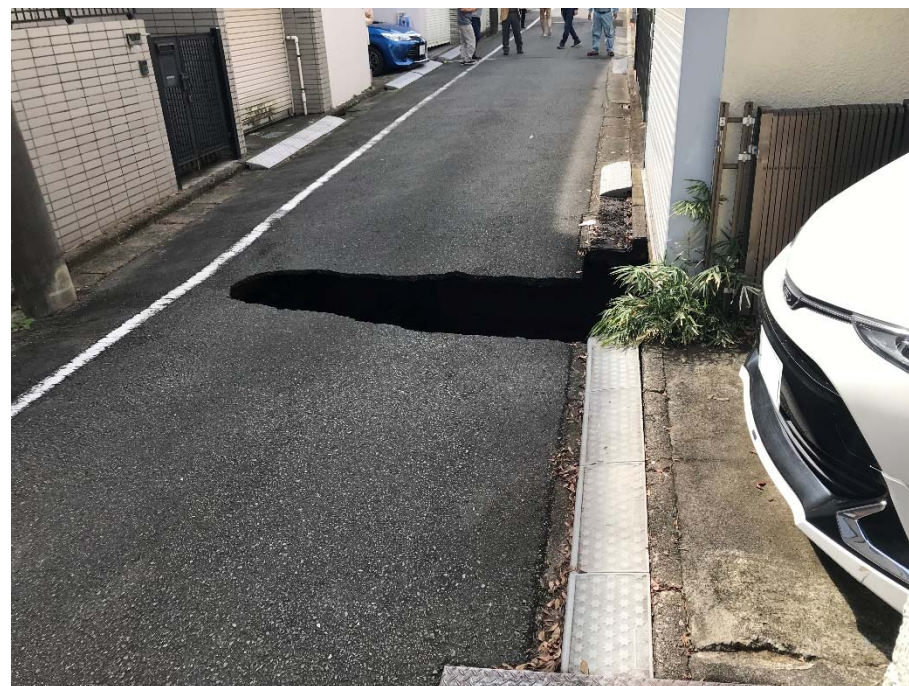
令和2年10月18日に調布市東つつじヶ丘2丁目において、道路の陥没事象が発生した。  
9時30分頃から沈下発生を確認し、12時30分頃陥没が発生した。

写真4 陥没箇所(2020年10月18日\_12:30)

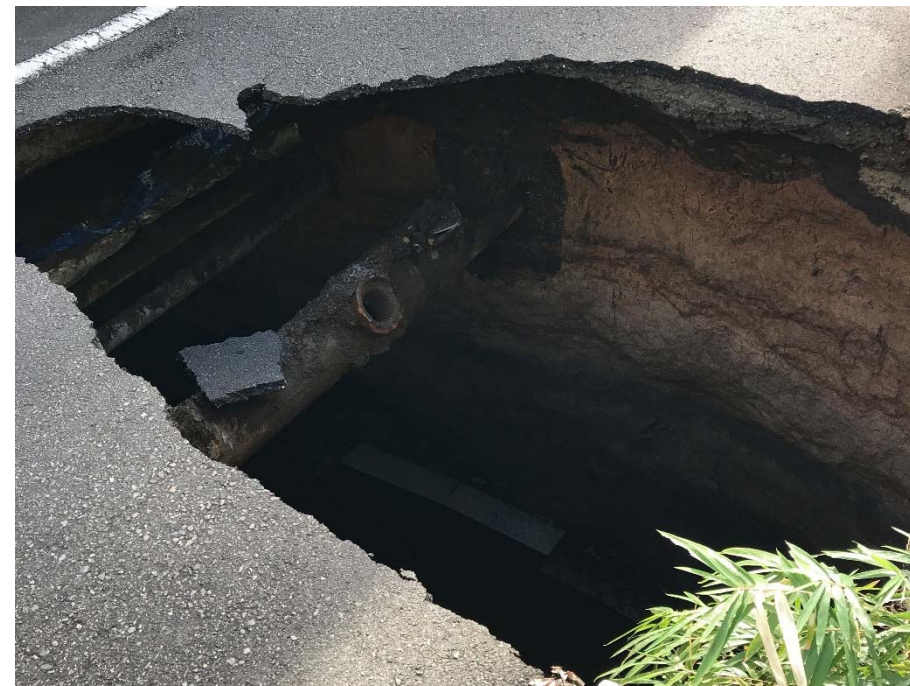
写真5 陥没箇所(2020年10月18日\_13:00\_東側から撮影)

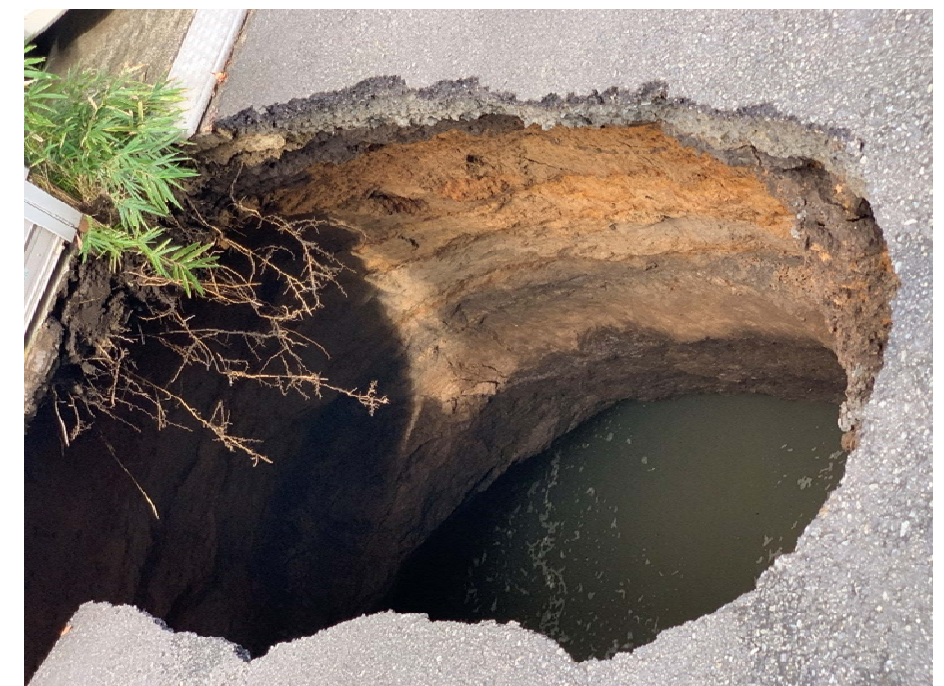
写真6 陥没箇所(2020年10月18日\_13:00\_西側から撮影)

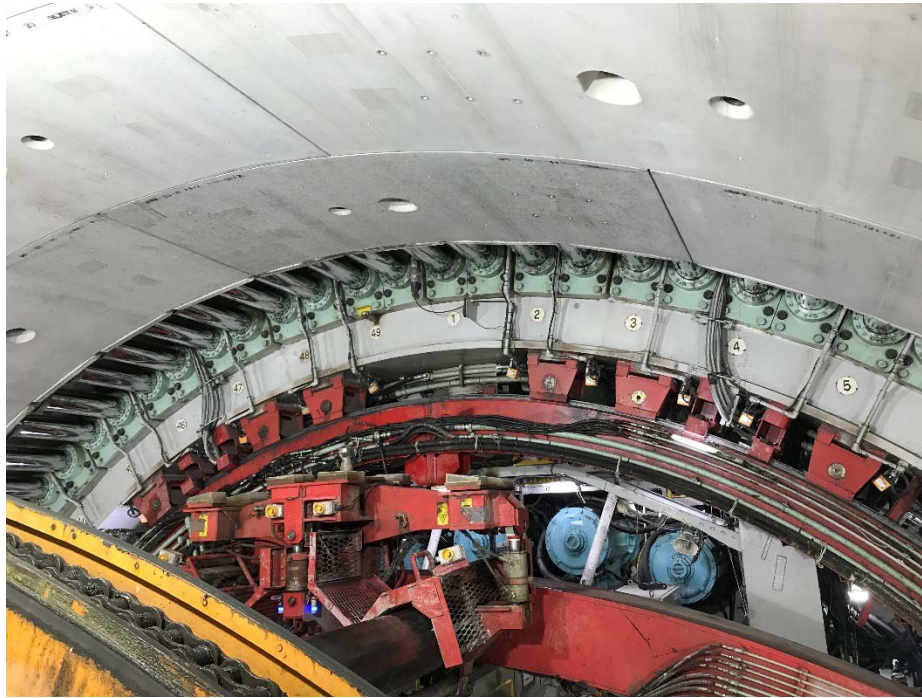
写真1 坑内状況写真(マシン上部)

掘進を行った区間のトンネル坑内にセグメントのひび割れ・漏水などは発生していないことを確認した。

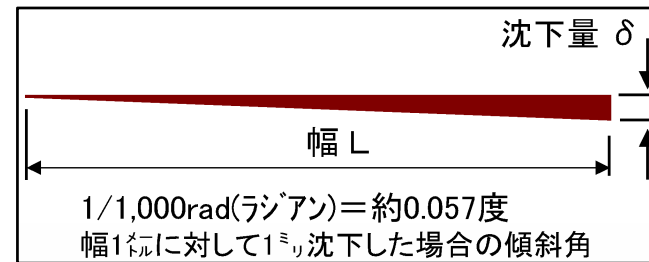
掘進中から陥没前日の夜までの区間における掘進前後の最大地表面傾斜角は 1,000 分の 1 rad 以下であることを確認した。

※地表面傾斜角 1,000 分の 1rad 以下とは家屋に影響を与えない地盤変位の目安である。「建築学会小規模建築物基礎設計の手引き 1998 年」の記載を参考に設定。
