福島県沖地震に伴う対応

4. 常磐道（相馬 IC～新地 IC）切土のり面崩落箇所の対応

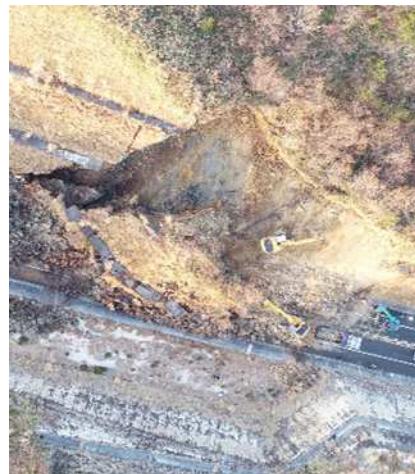
【被災状況】

- ・被災箇所：常磐道（相馬 IC～新地 IC）268.9KP 付近
 - ・崩落規模：幅 70m × 高さ 15m × 奥行 10m（約 5,000m³）
 - ・第三者被害：無し

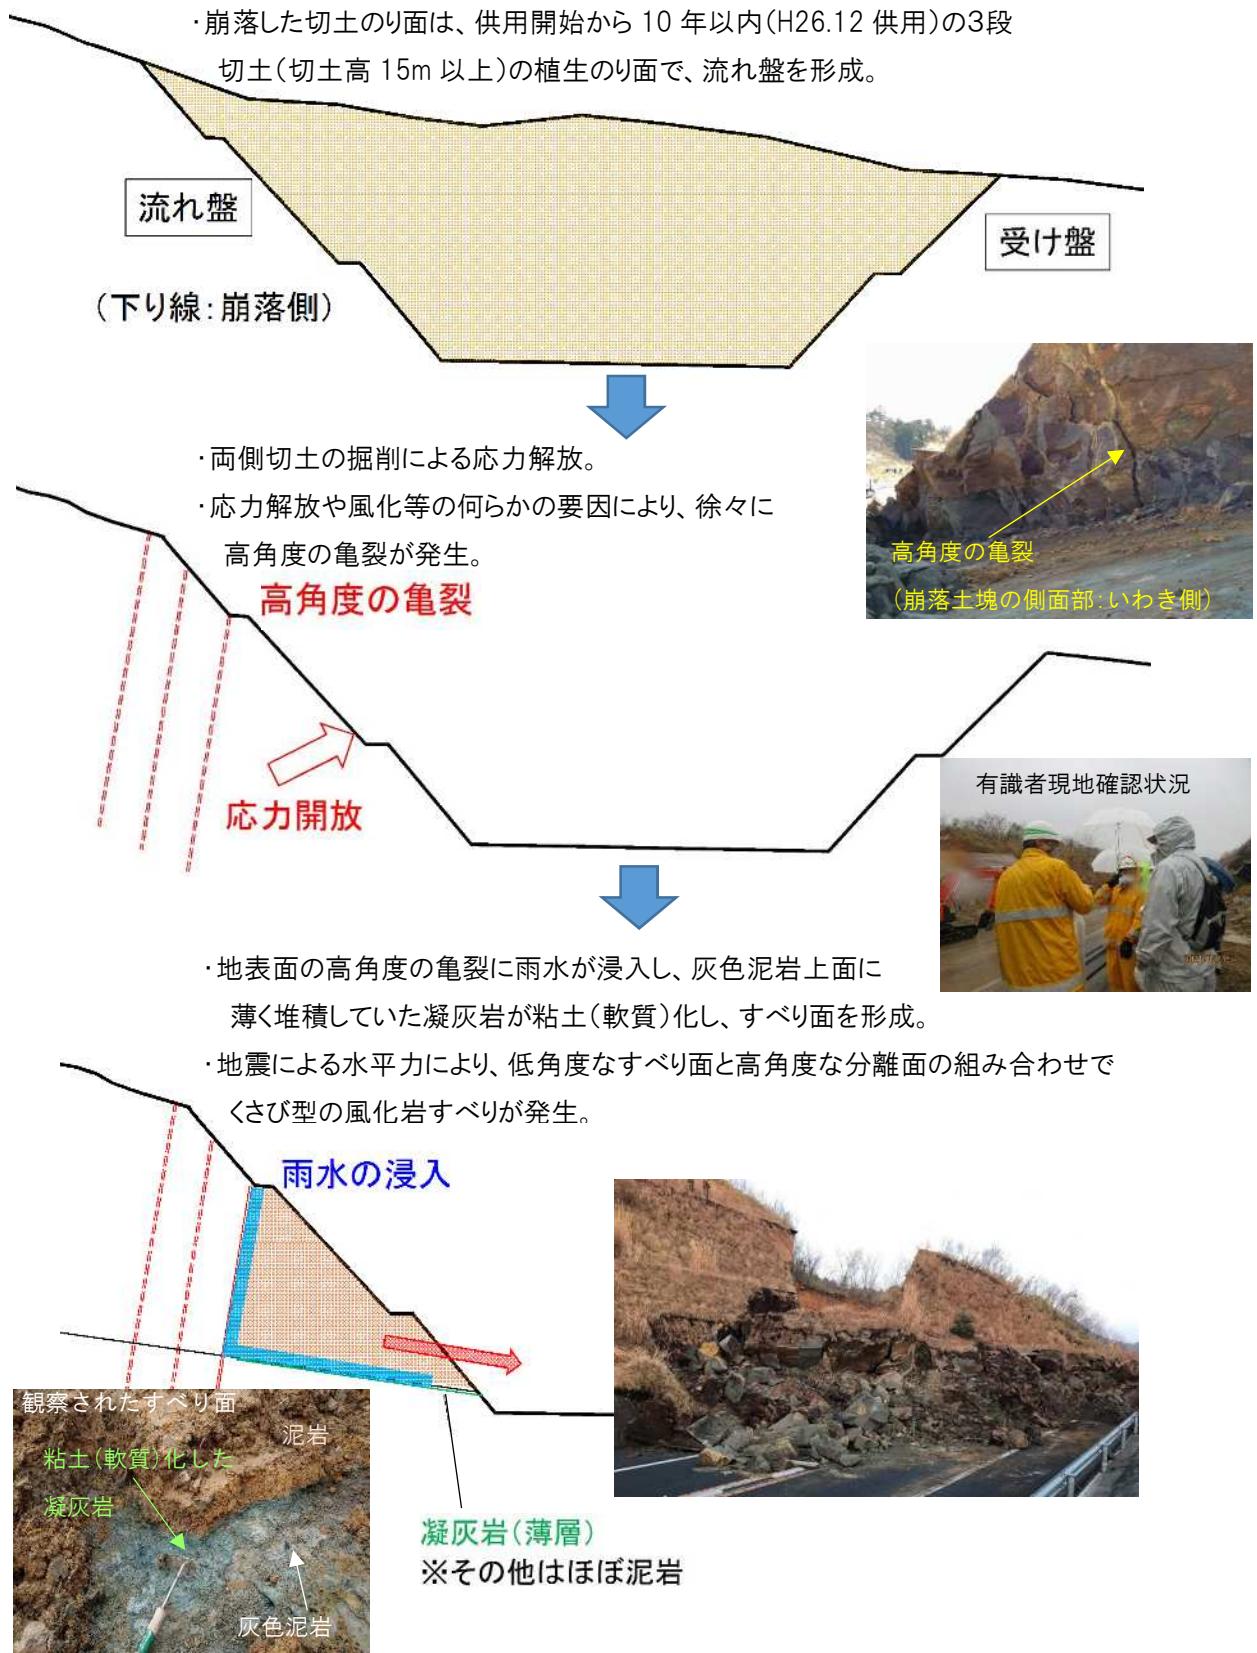
- ・当該地は新第三紀鮮新世の頃に堆積された泥岩及び凝灰岩から構成。
- ・崩落した切土のり面は、供用開始から 10 年以内(H26.12 供用)の3段切土(切土高 15m 以上)の植生のり面で、流れ盤を形成。
