# 東京外かく環状道路

## 東京外かく環状道路工事現場付近での 陥没事象及び実施中の調査のご説明

国土交通省 関東地方整備局 東京外かく環状国道事務所  
中日本高速道路(株) 東京支社 東京工事事務所  
東日本高速道路(株) 関東支社 東京外環工事事務所

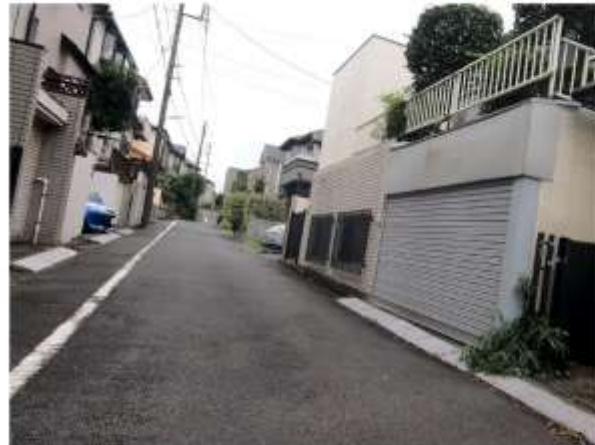
写真1 陥没箇所の事前状況写真(2020年7月30日)

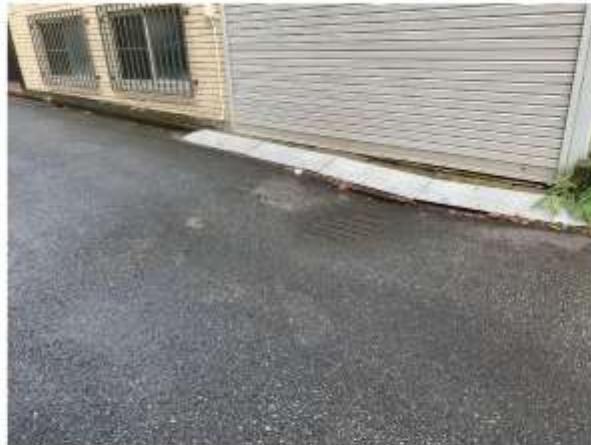
写真2 陥没箇所(2020年10月18日\_9:30水たまり)

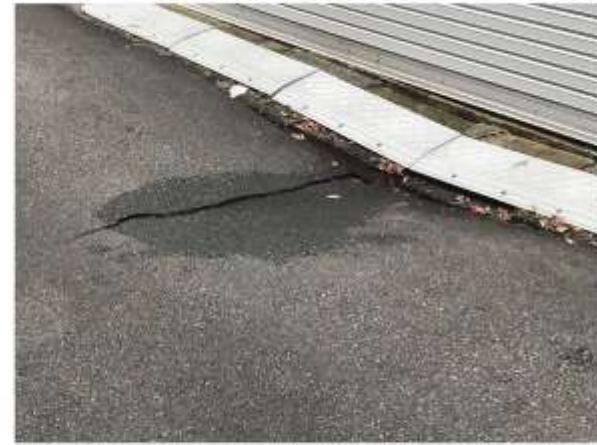
写真3 陥没箇所(2020年10月18日\_11:50\_舗装亀裂)

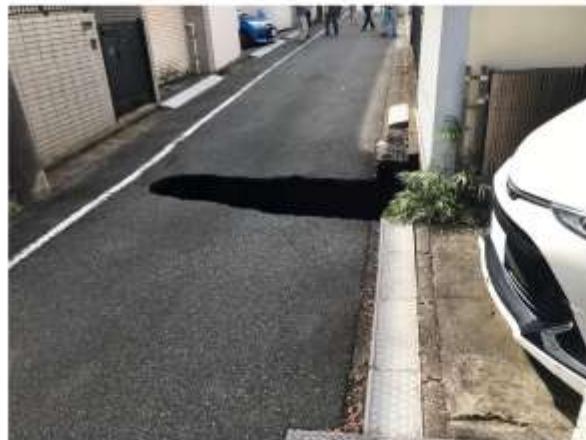
令和2年10月18日に調布市東つつじヶ丘2丁目において、道路の陥没事象が発生した。  
9時30分頃から沈下発生を確認し、12時30分頃陥没が発生した。

写真4 陥没箇所(2020年10月18日\_12:30)

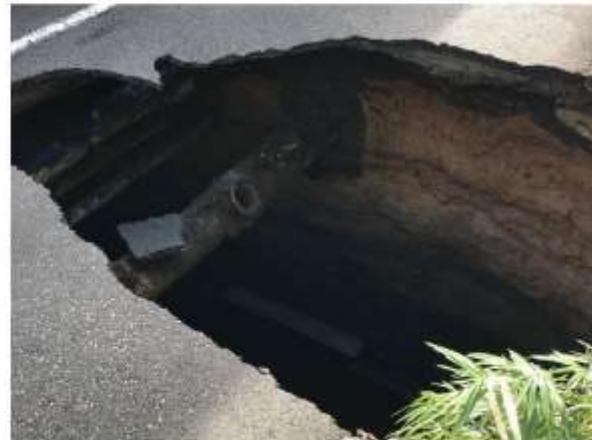
写真5 陥没箇所(2020年10月18日\_13:00\_東側から撮影)

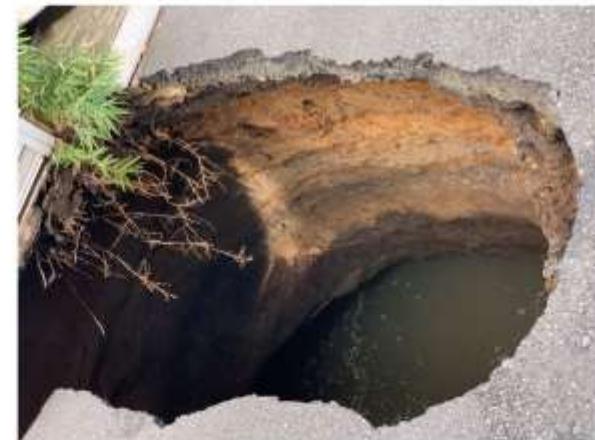
写真6 陥没箇所(2020年10月18日\_13:00\_西側から撮影)

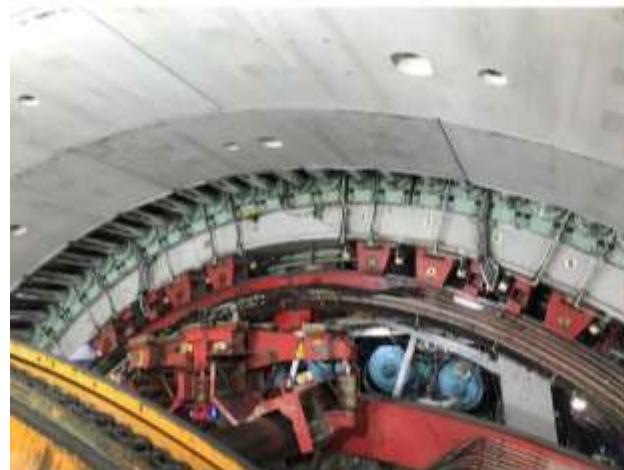
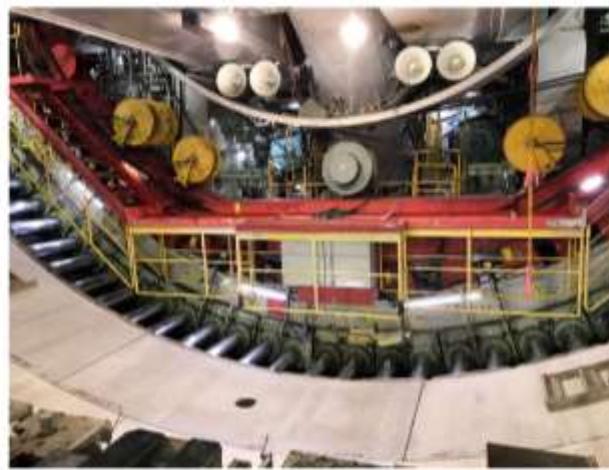
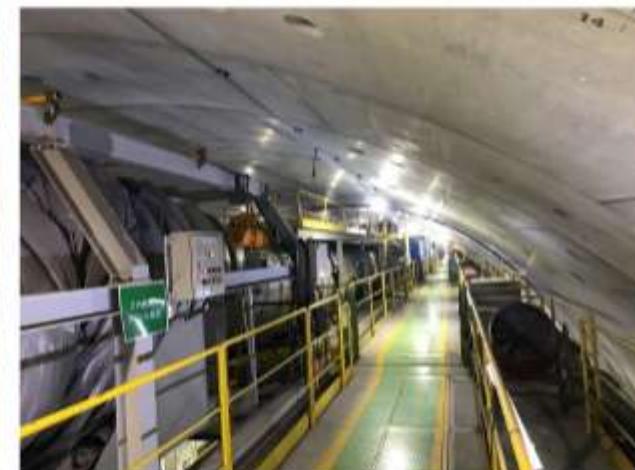
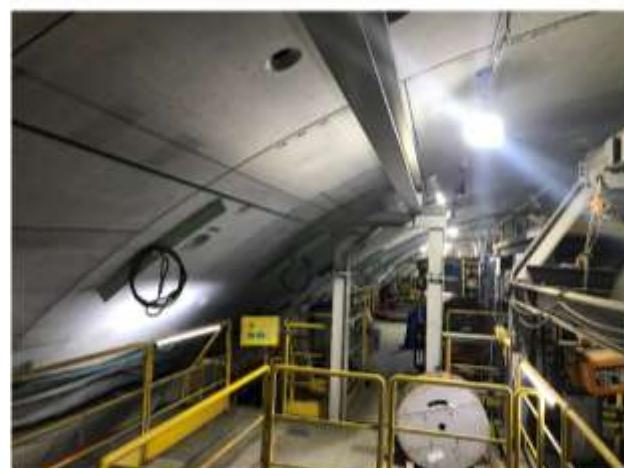
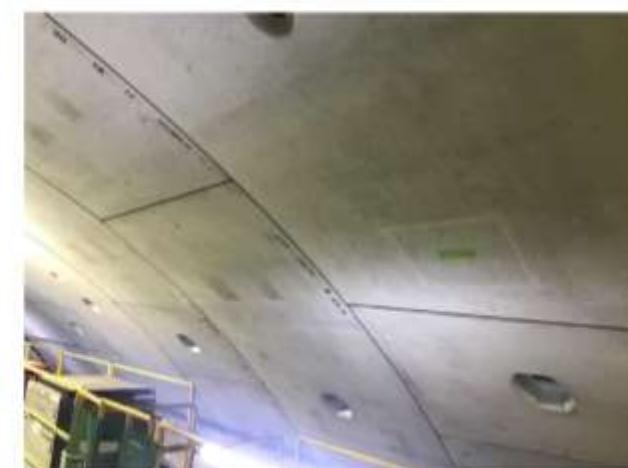
## ⑨トンネル坑内の状況(10月18日15時頃撮影)

掘進を行った区間のトンネル坑内にセグメントのひび割れ・漏水などは発生していないことを確認した。

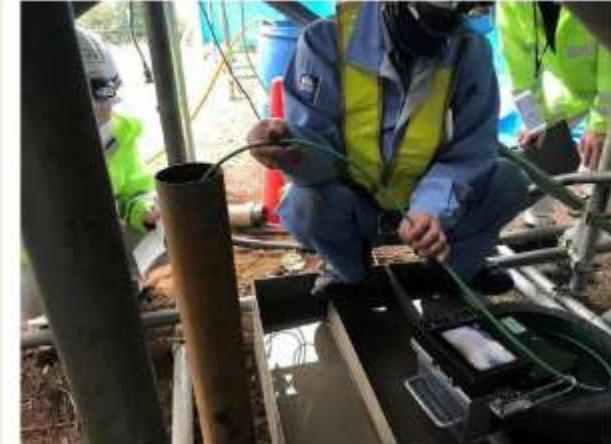
写真2 ボアホールカメラ観察

地下水の存在を確認

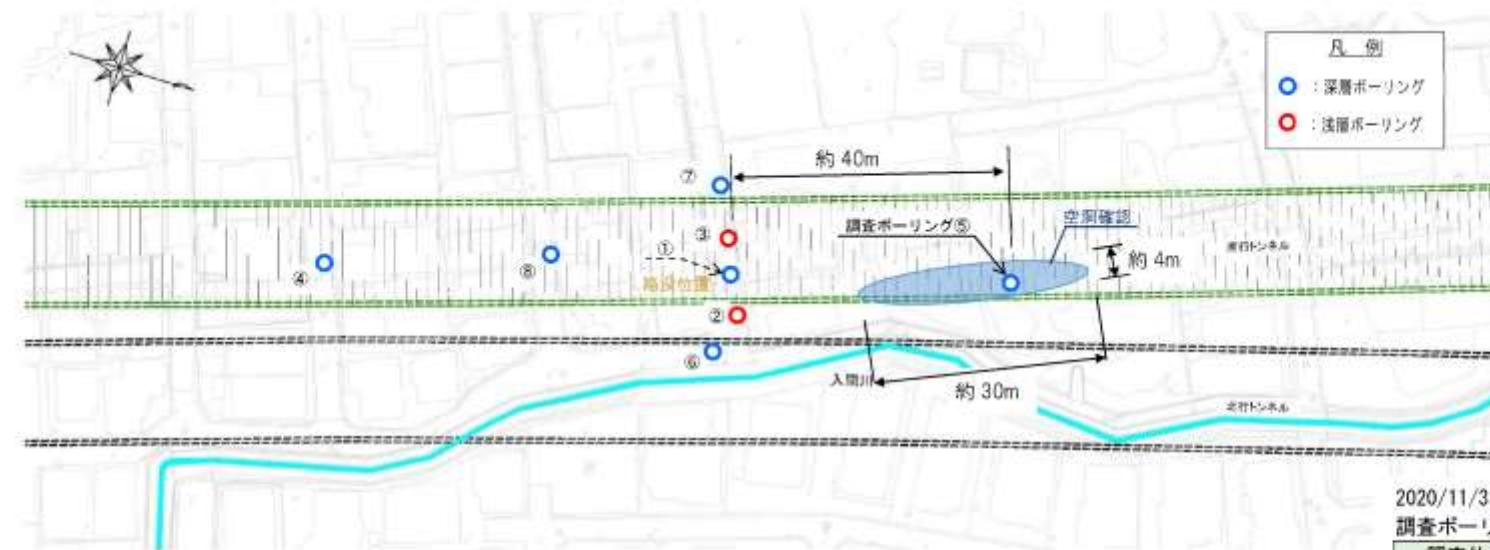
### ① 空洞形状

日付	時刻	内 容
11月2日	12:20	陥没箇所から約40m北にて、ボーリング調査中に空洞の可能性を確認（地下約5m）
	14:00	空洞範囲の調査に着手 ・貫入調査（スウェーデン式サウンディング試験）を実施 ⇒地表面の地盤が固く調査が難航
	17:00～	常時監視体制を構築（以降体制継続） ・監視員を常駐し、地表面の常時観測を実施 ・1時間ごとの水準測量を実施
11月3日	10:00～16:00	レーザースキャナ等による調査実施 ・地下水面上の確認の結果、幅約4m×長さ約30mの空洞を確認 NEXCO東日本が有識者に空洞の対応について見解を伺う。 [有識者見解] ・空洞の状況・大きさから、直ちに地表面に変状を及ぼすものではなく、緊急的な対応は必要ないが、空洞は早期に充填することが望ましい
11月4日	10:00～12:00	NEXCO東日本から近隣住民へ説明

- ・空洞箇所のトンネル上部の地盤の状況を確認するため、ボーリング調査を行う。また比較用のボーリングを追加する。
- ・空洞箇所周辺の空洞やゆるみを確認するため、削孔による空洞有無の確認や音響トモグラフィ調査を行う。

自動測量を早急に配置し、空洞箇所の充填完了まで、空洞箇所の24時間監視を行う。
