令和5年12月8日  
東日本高速道路株式会社  
東京外環工事事務所

## 東京外かく環状道路 東名ジャンクションランプシールドトンネルについて

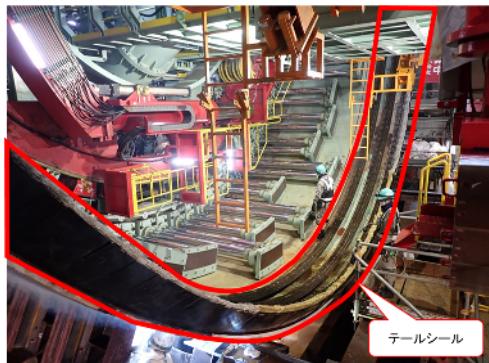
写真. テールシールの設置箇所

シールドマシンの掘進作業を一時停止し、裏込め注入材や土砂を伴う地下水のシールド内への流入を防止するための部品（テールシール）の清掃作業を行っておりました。

その際、部品の一部で変状が確認されたことから、今後の掘進作業を考慮し、変状した部品の交換作業を行います。

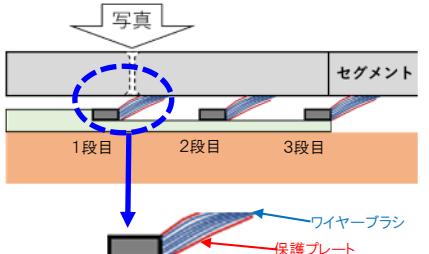
テールシール（ブラシ）の状態			
通常の状態

ワイヤーブラシを保護するプレート（鉄板）が見える。
今回の状態（推定）

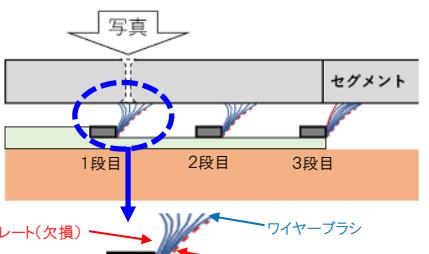
ワイヤーブラシを保護するプレート（鉄板）が欠損しているため、ワイヤーブラシの纖維が直接見える。
