# 調布市域(入間川東側エリア)における追加調査について

## <追加調査概要>

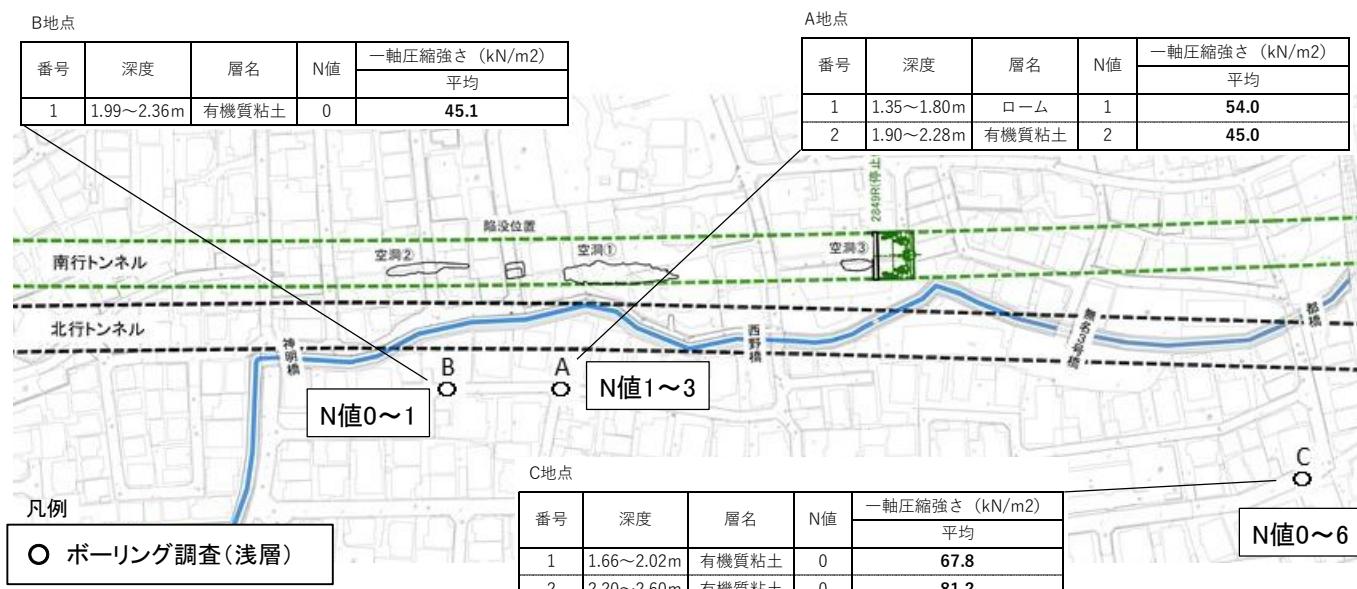
## ＜調査対象地域における表層地盤の一軸圧縮強さ＞

- 表層地盤で確認されたN値は、掘進の影響がない箇所(C地點)を含め、概ね5以下であることを確認しました。
  - 室内での詳細な強度試験の結果、N値が低い層を含め、一般住宅の基礎構造として、べた基礎や布基礎を適用できる基準を上回る強度を有することが確認されました。

一軸圧縮強さ $q_u$ :45kN/m<sup>2</sup>の場合、地盤の長期許容応力度  $q_a \doteq 38\text{kN/m}^2$

参考) 長期許容応力度(建設省告示) ベタ基礎 20 kN/m<sup>2</sup>以上 布基礎 30 kN/m<sup>2</sup>以上

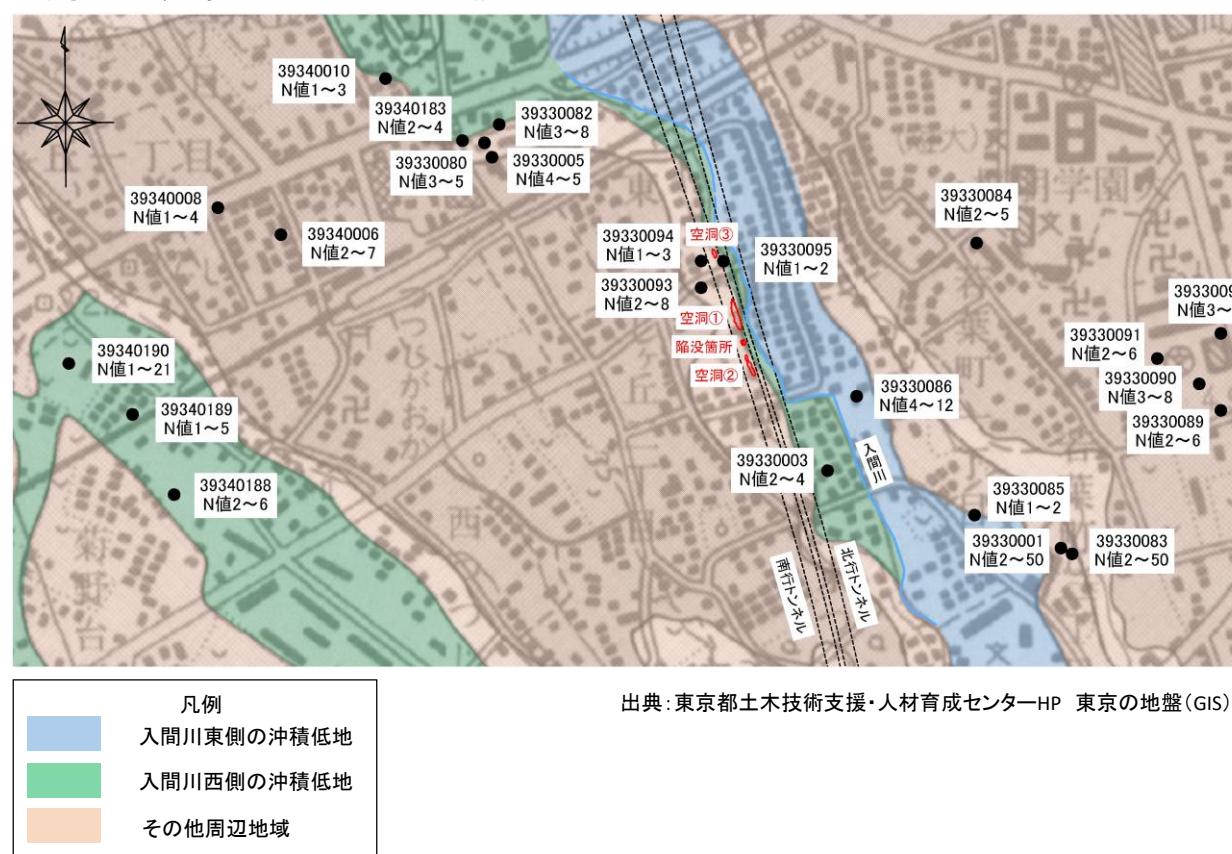
### ＜周辺の表層地盤におけるN値＞

- 過去の調査結果では、調査対象地域周辺の比較的広範囲にN値5以下の地点が多く分布しています。

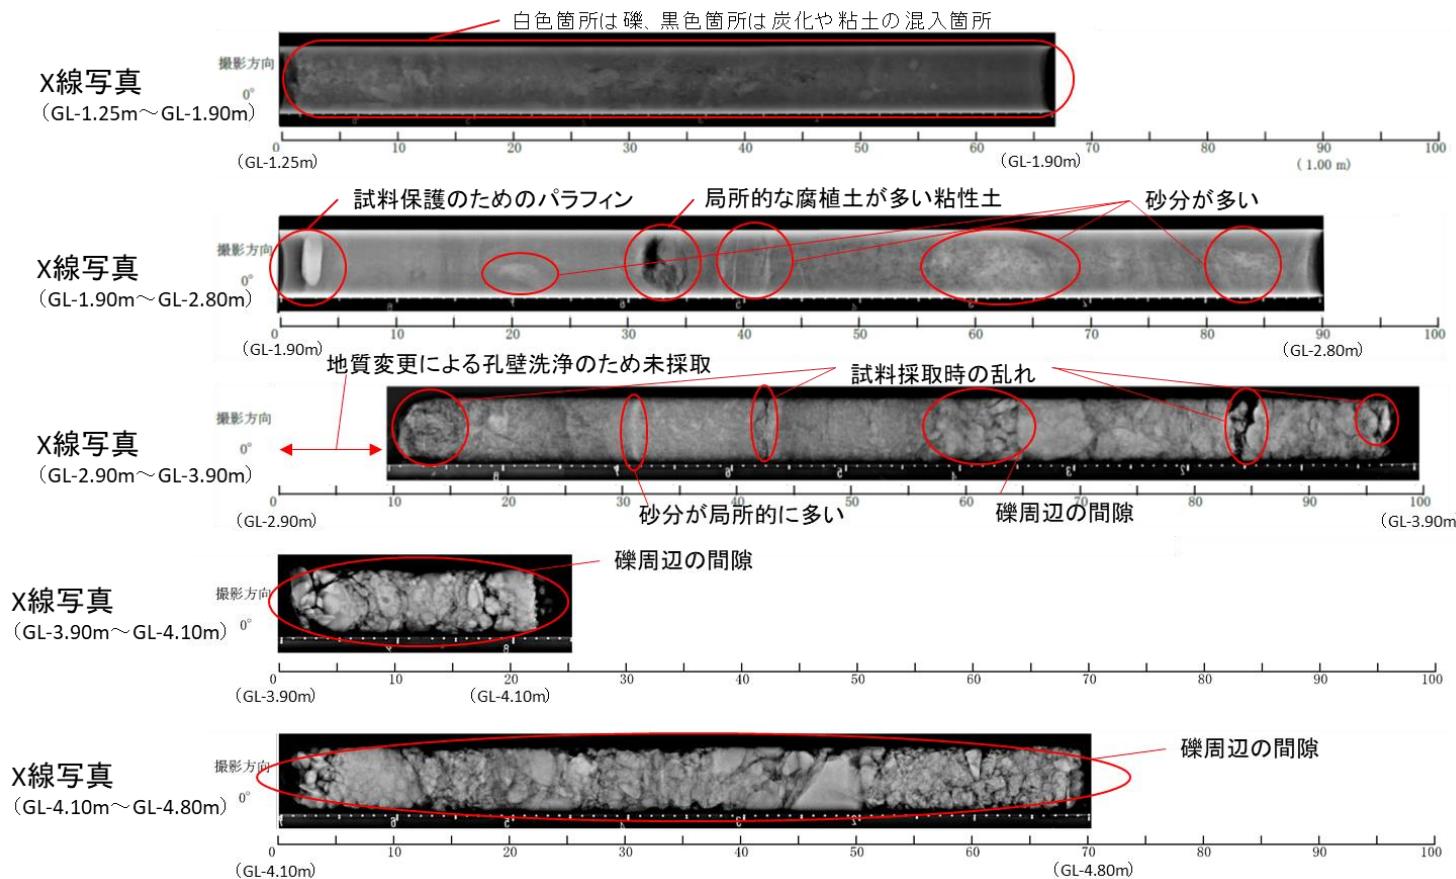
<X線検査結果(A地点)>

- ボーリングにより採取した不攪乱試料のX線検査及び開削調査による目視確認の結果、数ミリ以上の特異な空隙や空洞は確認されませんでした。

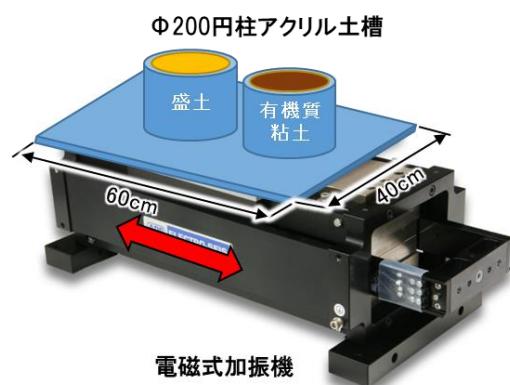
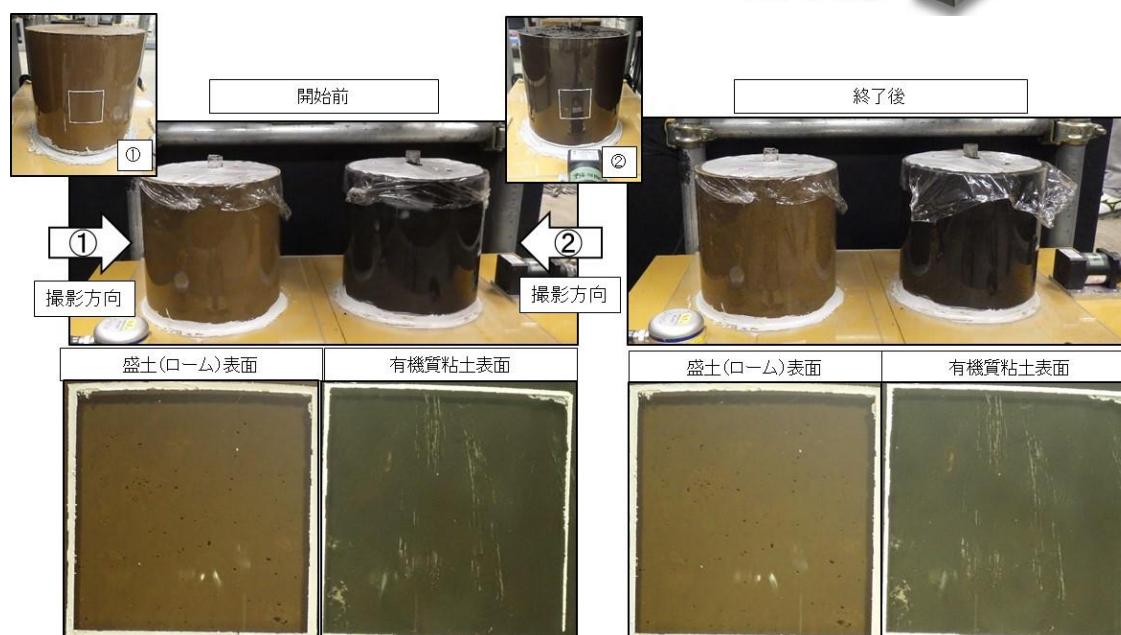
<振動実験の概要>

- 現地採取土で作成した供試体を用いて、トンネル掘進に伴う振動に相当する振動実験の結果でも、特異な空隙や表面沈下等の供試体の変状は確認されませんでした。

- ・トンネル掘進に伴う振動に相当  
加速度4.5gal、周波数20Hz

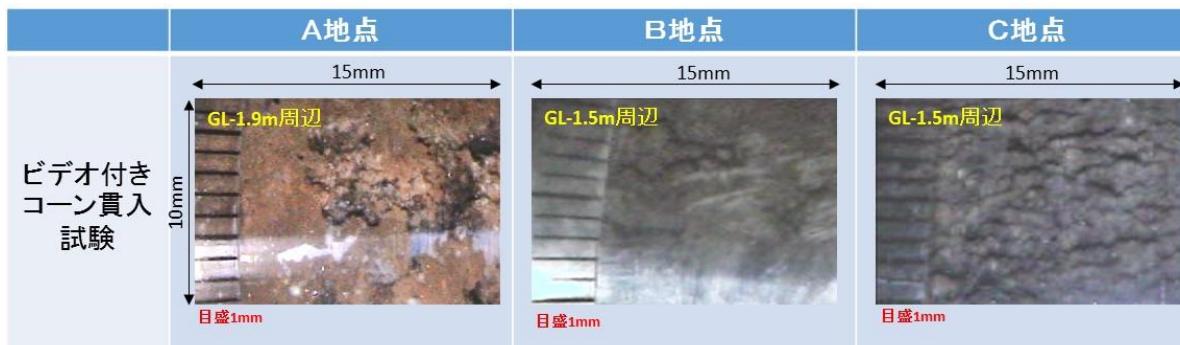
<ビデオ付きコーン貫入試験による孔壁撮影>

- ビデオ付きコーン貫入試験により、孔壁を撮影した結果、数mmの空隙のように見える「孔壁の乱れ」が確認されました。これは、貫入による孔の押し拡げに伴う引きずり跡と考えられ、トンネル掘進の影響がない箇所でも確認され、室内試験でも同様に再現されています。

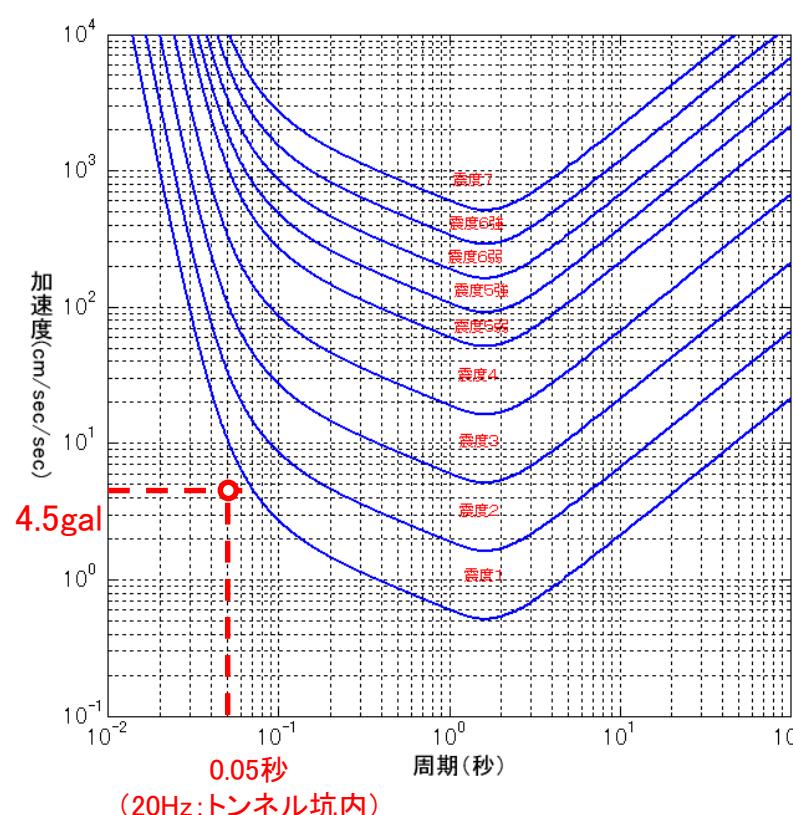
<トンネル掘進に伴う振動が相当する震度階級>

- 近傍の調布市西つつじヶ丘観測所では、東日本大震災(2011年3月11日)以降においても、震度4以上の地震を9回経験しています。(震度5強を1回、震度5弱を1回、震度4を7回。震度2~3を252回) ※令和3年11月25日時点
- トンネル坑内で観測されたトンネル掘進に伴う振動のレベルは最大で震度0相当(約4.5gal、62dB)であり、十分小さいものとなります。なお、既往の研究によれば、振動による土の搖り込みに伴い土粒子間の密度は増加するとされています。

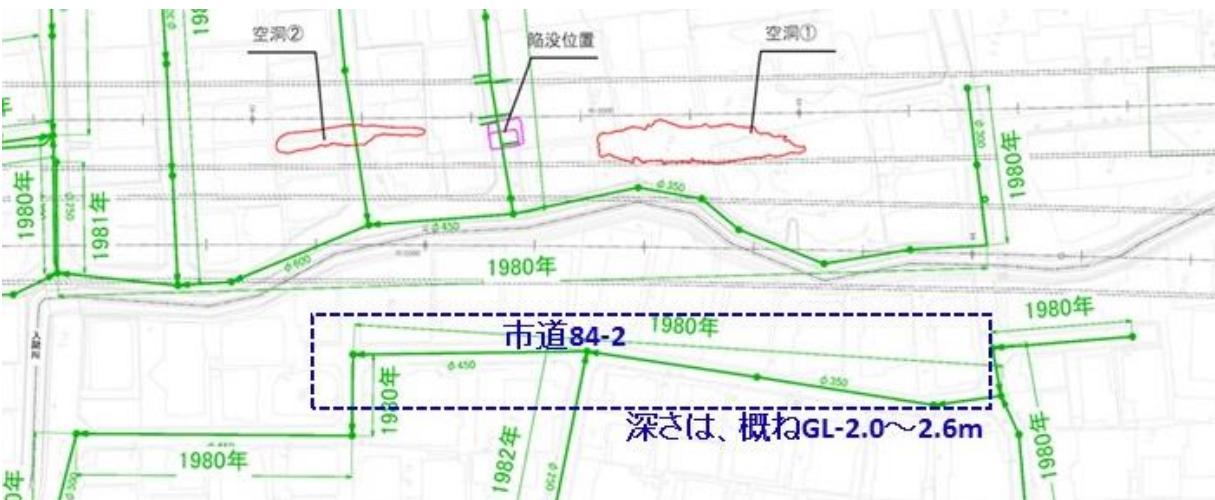
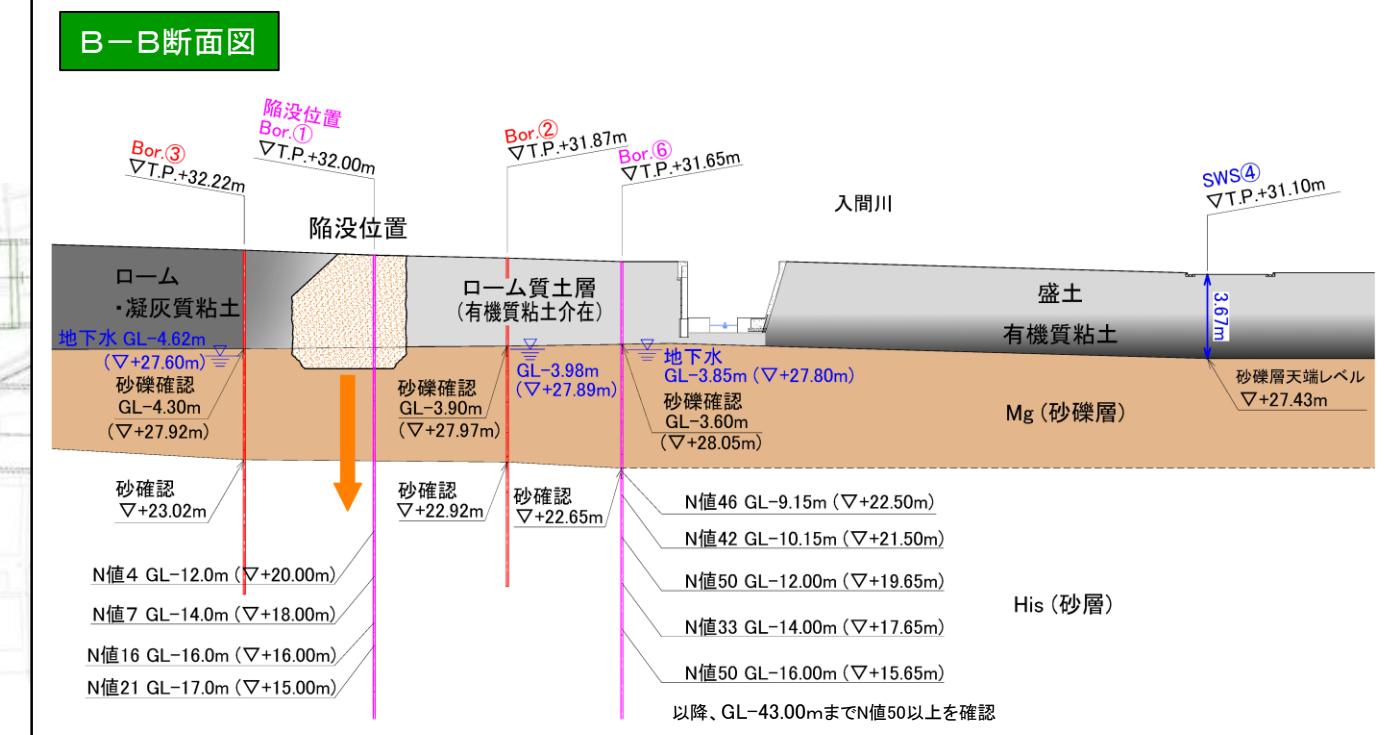
### <下水道管の状況>

- 表層地盤下層の武藏野礫層(Mg層)の落ち込みは確認されていません
  - ✓ 今回実施したボーリング調査及び既往のスクリューウエイト貫入試験により確認したMg層の天端高さは、過去の調査結果及び掘進の影響がない箇所の結果と整合しており、周辺地盤と比較しても落ち込みは確認されていません。
- この他、以下について確認されましたが、地盤が軟弱になる可能性について判断するに至りませんでした
  - ✓ 近傍の観測井の浅層地下水位は、台風などの大雨時には約50cm変動するなど降雨に敏感に反応するほか、この6年間で約2m変動しています。
  - ✓ 2021年11月に、市道84-2周辺の下水道の状況について、調布市に問い合わせた結果、経年劣化による腐食やクラック等が確認されました。なお、調布市より下水道の使用に影響はないとの見解をいただいております。
