# 東京外かく環状道路 **関越↔東名**

中央JCT北側ランプシールドトンネル工事の  
「再発防止対策」および「今後の対応」  
などに関するご説明

国土交通省 関東地方整備局 東京外かく環状国道事務所  
東日本高速道路(株) 関東支社 東京外環工事事務所  
中日本高速道路(株) 東京支社 東京工事事務所

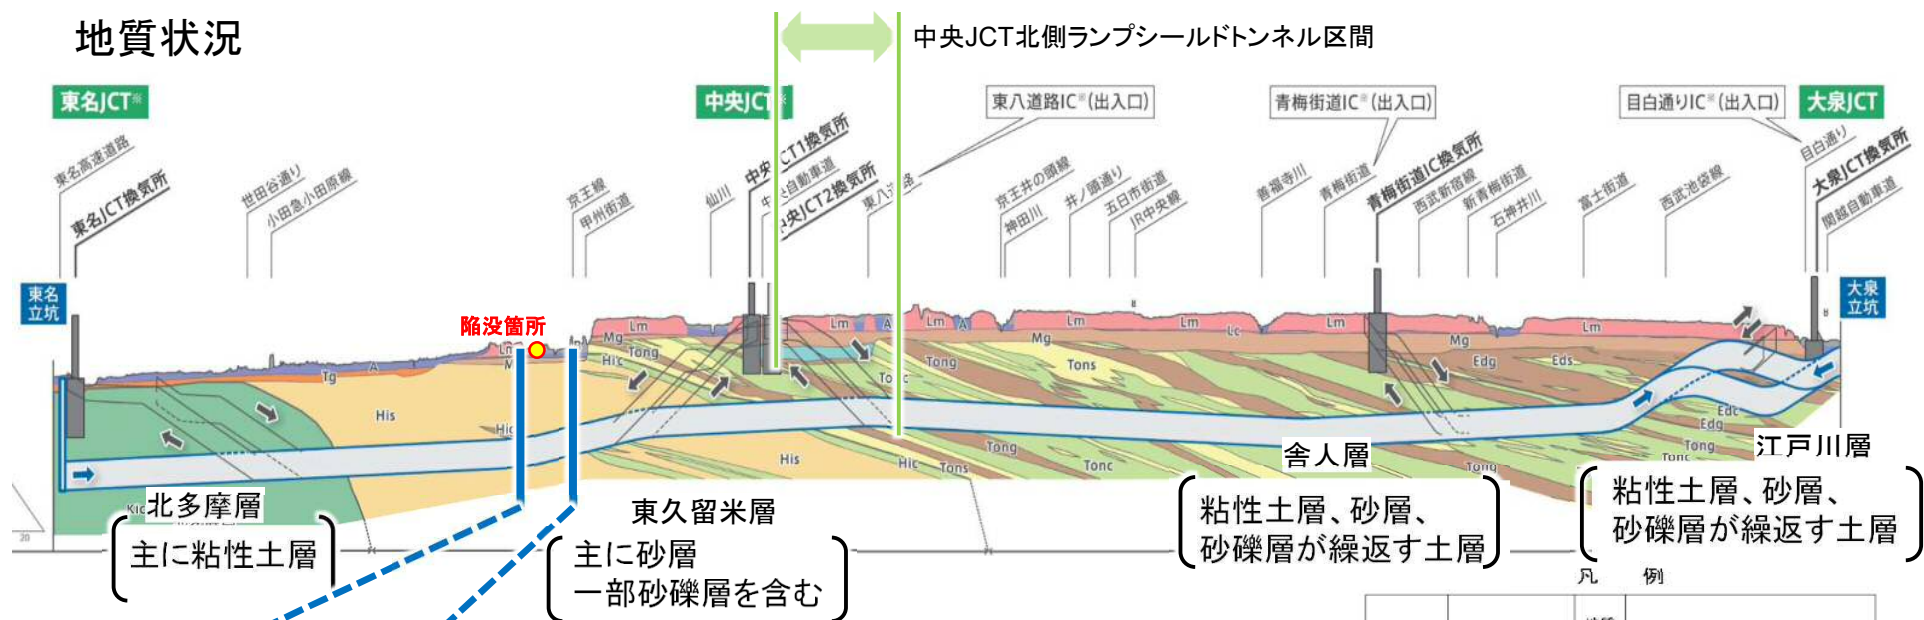
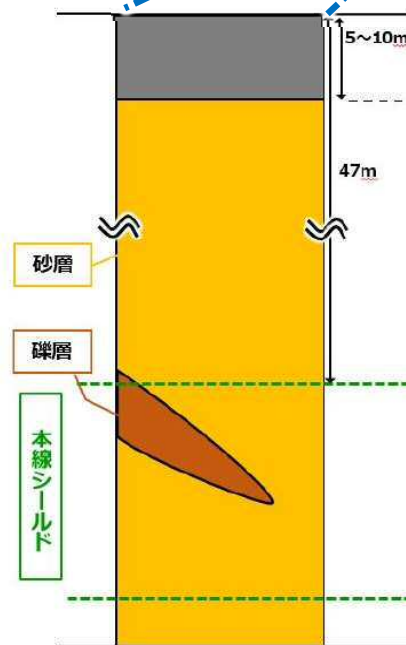
## 地質状況

①表層が薄い

②変状が煙突状に伝わる砂の層が連続

③塑性流動性(良い固さ・まとまり)の確保が難しい

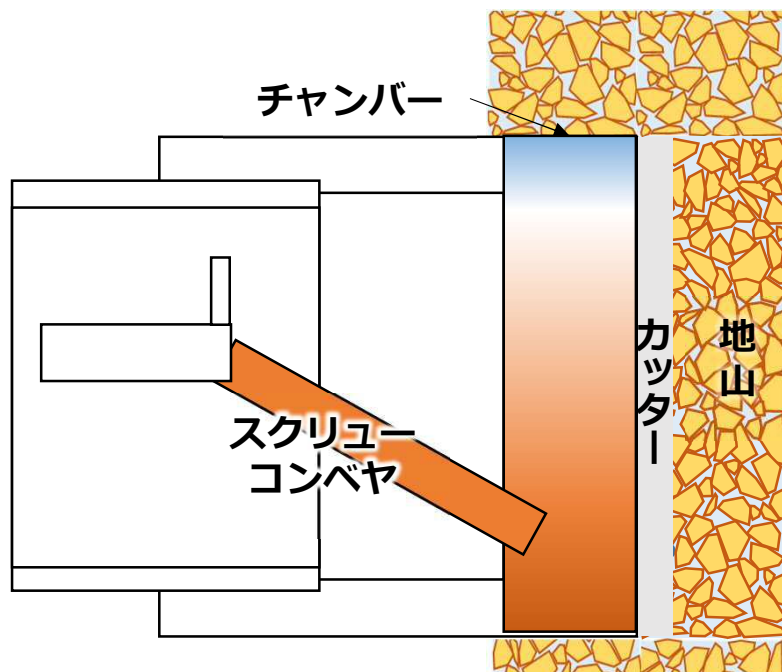
〈事故発生箇所付近での夜間停止〉

- 夜の停止中に削った土と添加材が分離
- 下部に土砂がたまり、土が締め固まってしまった
- 翌朝、カッターが回らなくなってしまった

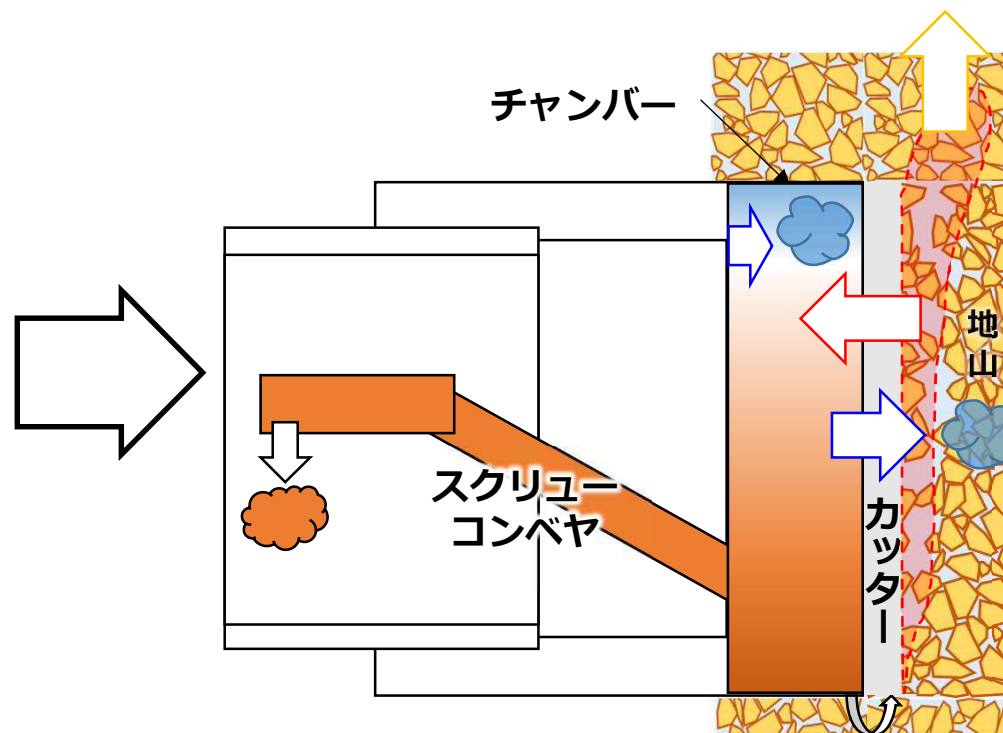
〈翌朝の工事〉

- 回らなくなったカッターを回すため、特別な作業を行った時に、地山の土が過剰に入り込んでしまい、その後の掘進において、土を取り込みすぎた。
- シールドマシン上部にゆるみが発生
- 上方に煙突状に伝わり陥没・空洞が発生

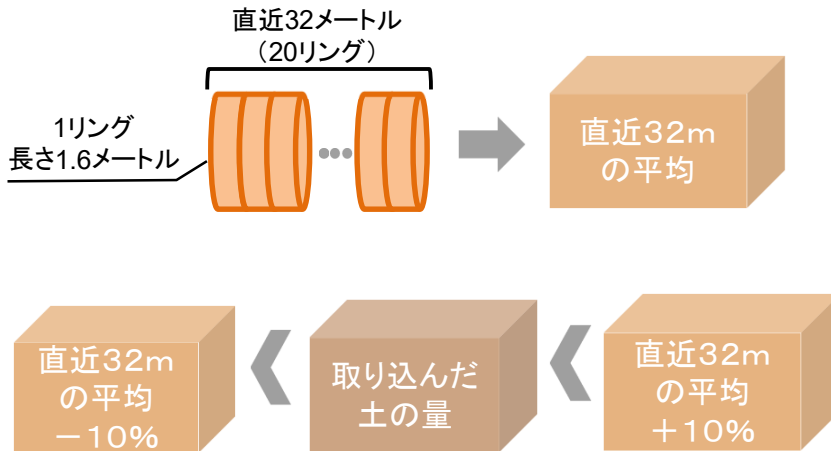
#### <従来の管理方法>

○従来の管理方法では、異常の兆候が確認できなかった

- 直近32mの平均取り込み量と比較して管理
- 土の取り込み量の管理値は±10%に設定

○陥没発生箇所の実績から、管理値を±10%から±7.5%に厳格化
