## 1. シールドマシンの補修状況 【図1】

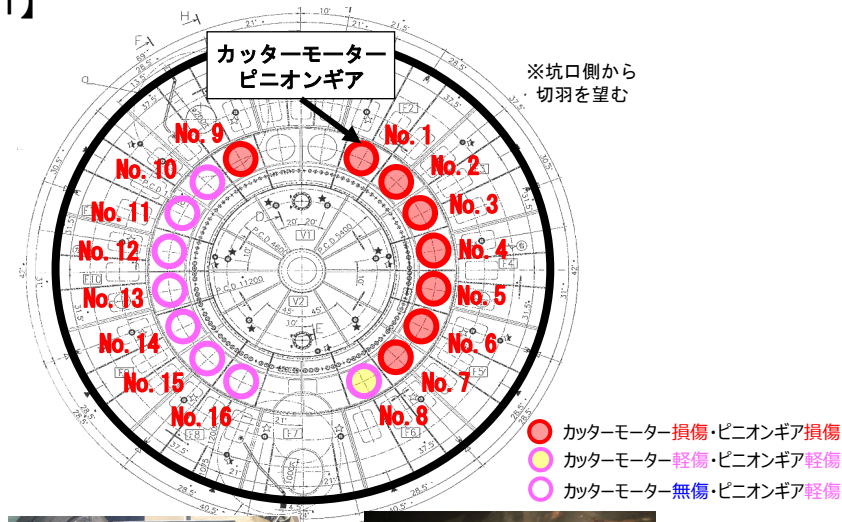
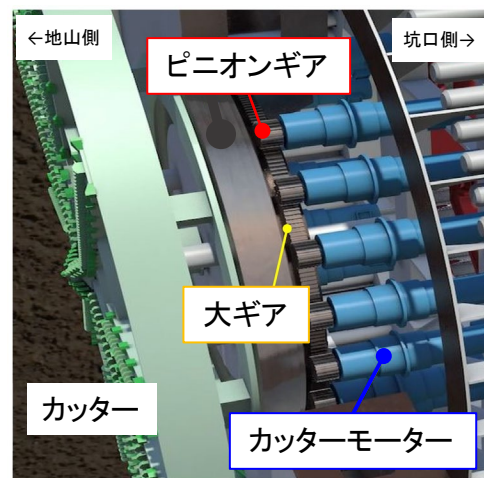
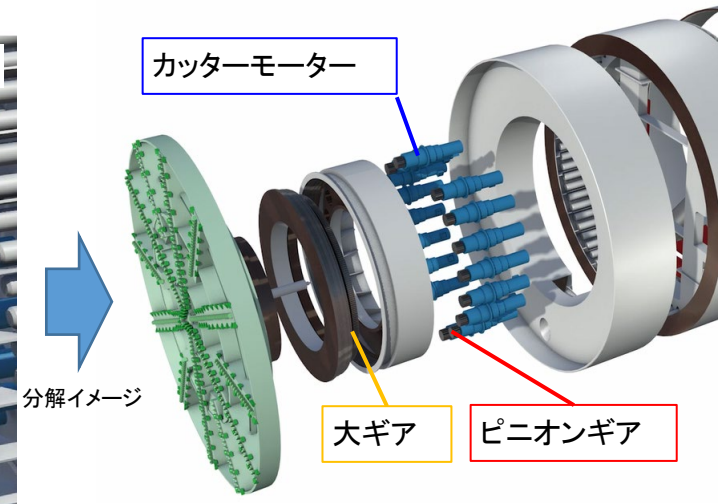
図1\_シールドマシンイメージ図

- ①大ギア  
損傷したものは、全て補修済み
- ②ピニオンギア、カッターモーター  
損傷したものは、全て交換済み

- ①ピニオンギアから部品(押さえ板、ボルト)が外れ【写真1、写真2】、大ギアとピニオンギアに挟まり【図1】、ピニオンギア、カッターモーター及び大ギアが損傷【図2】。
- ②部品(押さえ板、ボルト)が外れた要因は、カッターモーターの組立時に過剰な締め付けによりボルトが変形し、掘進作業によってボルトが破断したもの。【図3、写真2】
