令和4年2月2日
東日本高速道路株式会社
横浜工事事務所

横浜環状南線 桂台トンネル工事について

カッターモーターの故障概要

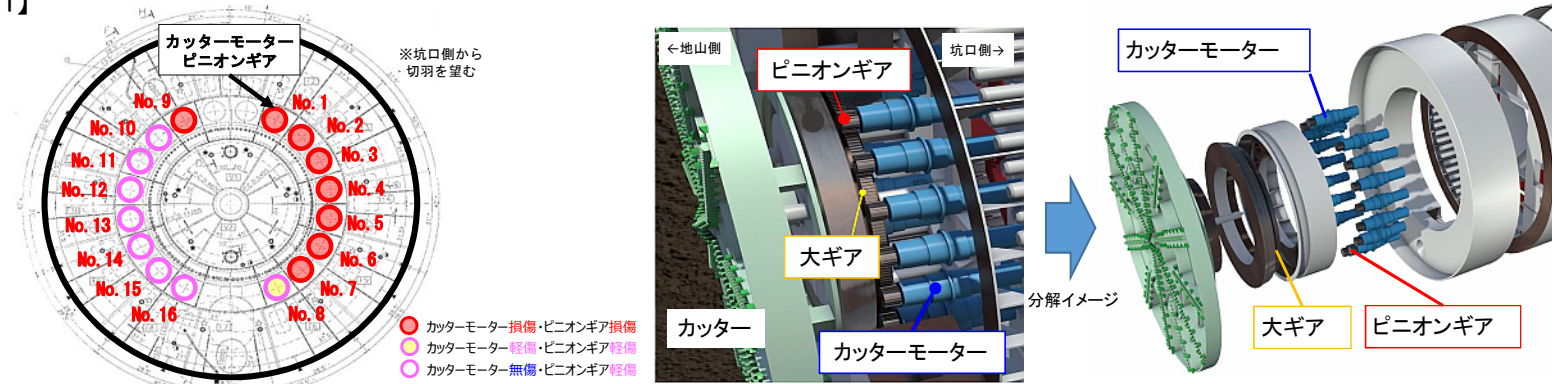
1. シールドマシンの補修状況 【図1】

①大ギア

損傷したものは、全て補修済み

②ピニオンギア、カッターモーター

損傷したものは、全て交換済み

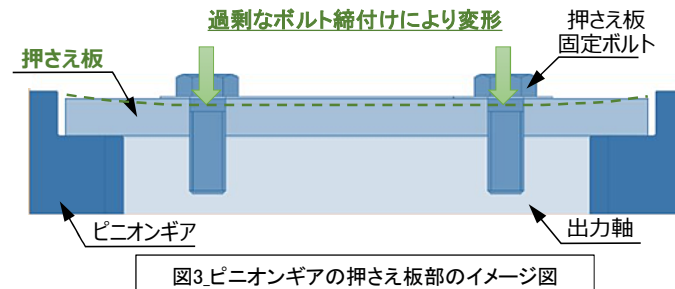
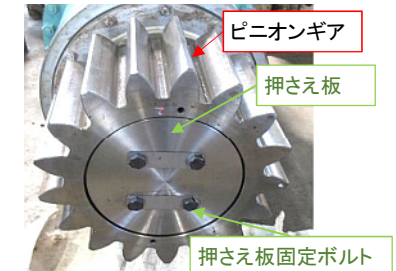
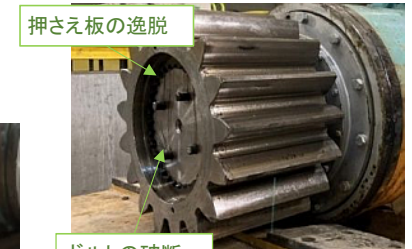
①ピニオンギアから部品(押さえ板、ボルト)が外れ【写真1、写真2】、大ギアとピニオンギアに挟まり【図1】、ピニオンギア、カッターモーター及び大ギアが損傷【図2】。

②部品(押さえ板、ボルト)が外れた要因は、カッターモーターの組立時に過剰な締付けによりボルトが変形し、掘進作業によってボルトが破断したもの。
【図3、写真2】
