1. シールドマシンの損傷と補修の状況について

【資料①】

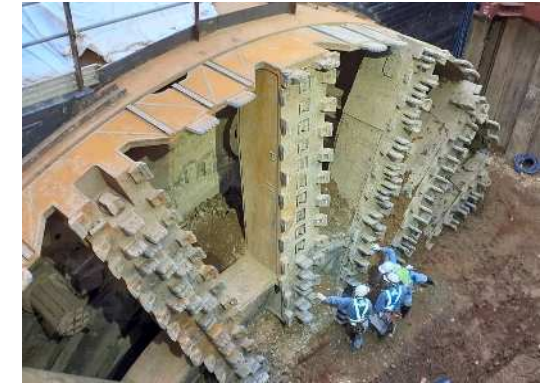
②損傷した部材等の確認

- シールドマシン前面(半径約8m)のカッターには、全体で1,062箇所(1062箇所)の土砂を掘削するためのカッタービットが設置されています。
- 地上からシールドマシンの下端まで開削を行い、損傷状況を確認した結果、109箇所のカッタービットが損傷していることを確認し、補修を行いました。
- 損傷したカッタービットのうち、鋼材の接触想定箇所(カッターの外周から約90cm部分)より内周部分のカッタービットにも損傷が確認されましたが、これらは破断したカッタービットや鋼材片が混在した掘削土をチャンバー内に取り込む際に、カッタービットに接触し損傷したものと推定されます。
- また、カッタービットの他に、攪拌翼が7箇所、外周リング保護ビットが15箇所、裏込め注入管保護ビットが35箇所損傷していることを確認し、補修を行いました。
- 攪拌翼については、掘削土と一緒にチャンバー内に取り込んだカッタービットや鋼材片が攪拌翼に接触して損傷したものと推定され、外周リング保護ビット及び裏込め注入管保護ビットについては、鋼材に直接接触した際に損傷したものと推定されます。

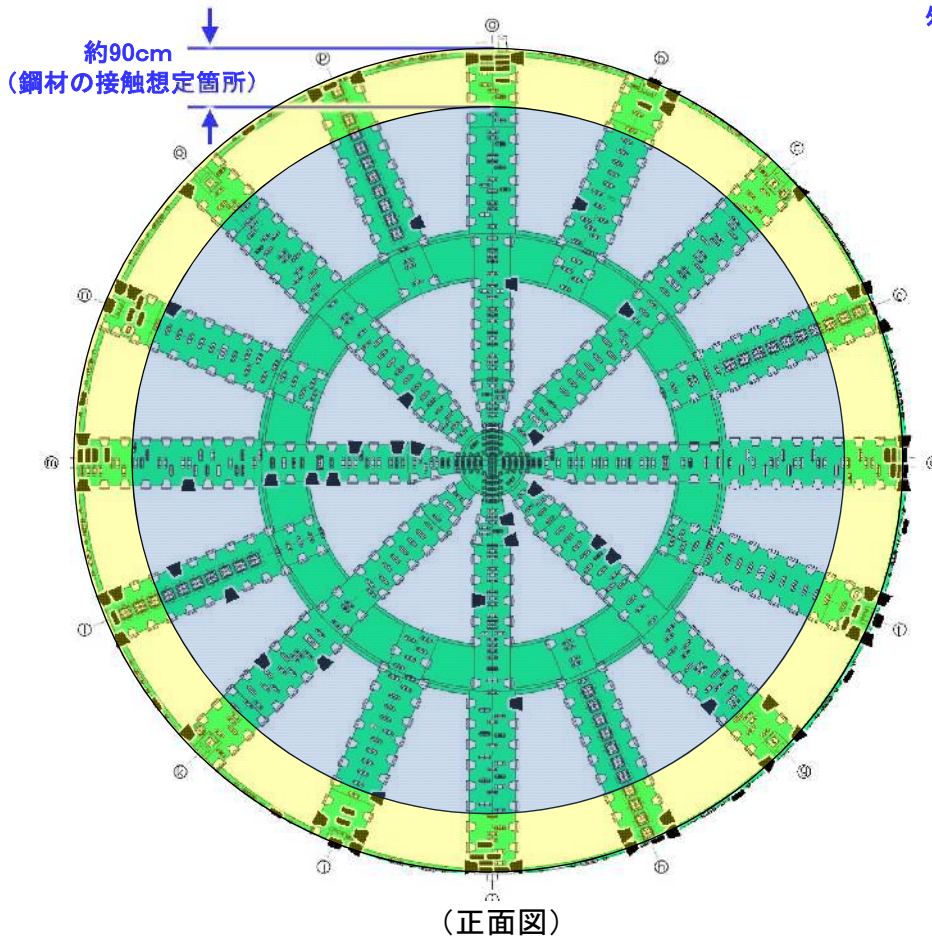
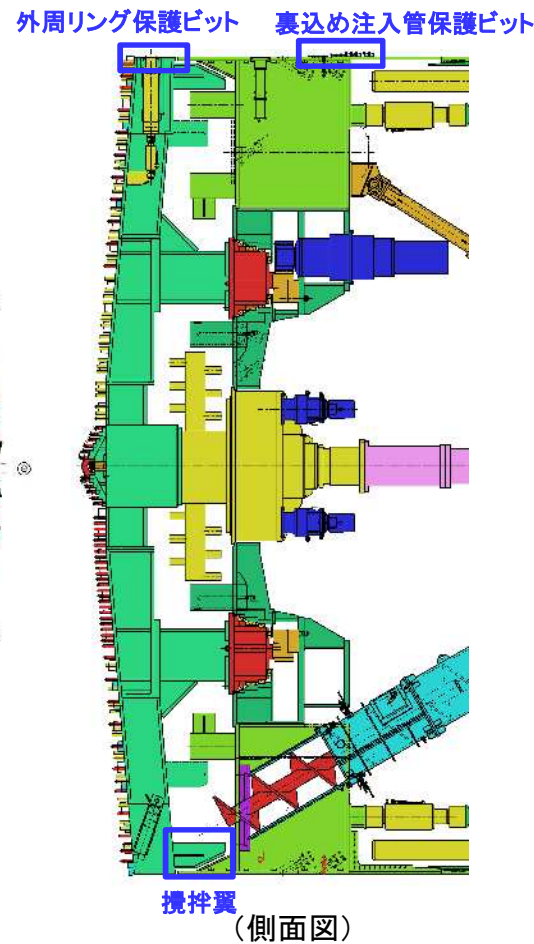
開削後確認	
ビット全数	1,062箇所
うち損傷ビット数	109箇所(+33箇所)
その他の損傷	<ul style="list-style-type: none"> ・攪拌翼 7箇所 ・外周リング保護ビット 15箇所 ・裏込め注入管保護ビット 35箇所

4/28記者発表時確認範囲
 開削後確認範囲
 補修箇所
