令和4年10月21日(金)
東日本高速道路(株)関東支社
国土交通省関東地方整備局

東京外かく環状道路 大泉JCT本線トンネル(南行)工事 における掘進の再開について

大泉JCT本線トンネル(南行)工事 シールドマシン 損傷状況の確認結果

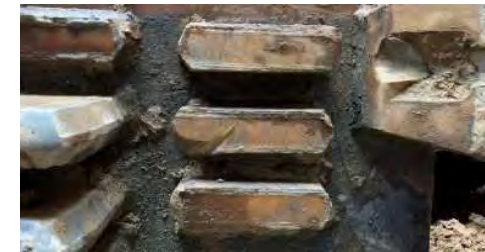
カッタービット
【地山の土を削る部材】

- シールドマシン前面(半径約8m)のカッターには、全体で1,062箇所(1062箇所)の土砂を掘削するためのカッタービットが設置されています。
- 地上からシールドマシンの下端まで開削を行い、損傷状況を確認した結果、109箇所のカッタービットが損傷していることを確認し、補修を行いました。
- 損傷したカッタービットのうち、鋼材の接触想定箇所(カッターの外周から約90cm部分)より内周部分のカッタービットにも損傷が確認されましたが、これらは破断したカッタービットや鋼材片が混在した掘削土をチャンバー内に取り込む際に、カッタービットに接触し損傷したものと推定されます。
- また、カッタービットの他に、攪拌翼が7箇所、外周リング保護ビットが15箇所、裏込め注入管保護ビットが35箇所損傷していることを確認し、補修を行いました。
- 攪拌翼については、掘削土と一緒にチャンバー内に取り込んだカッタービットや鋼材片が攪拌翼に接触して損傷したものと推定され、外周リング保護ビット及び裏込め注入管保護ビットについては、鋼材に直接接触した際に損傷したものと推定されます。

開削後確認	
ビット全数	1,062箇所
うち損傷ビット数	109箇所(+33箇所)
その他の損傷	<ul style="list-style-type: none"> ・攪拌翼 7箇所 ・外周リング保護ビット 15箇所 ・裏込め注入管保護ビット 35箇所

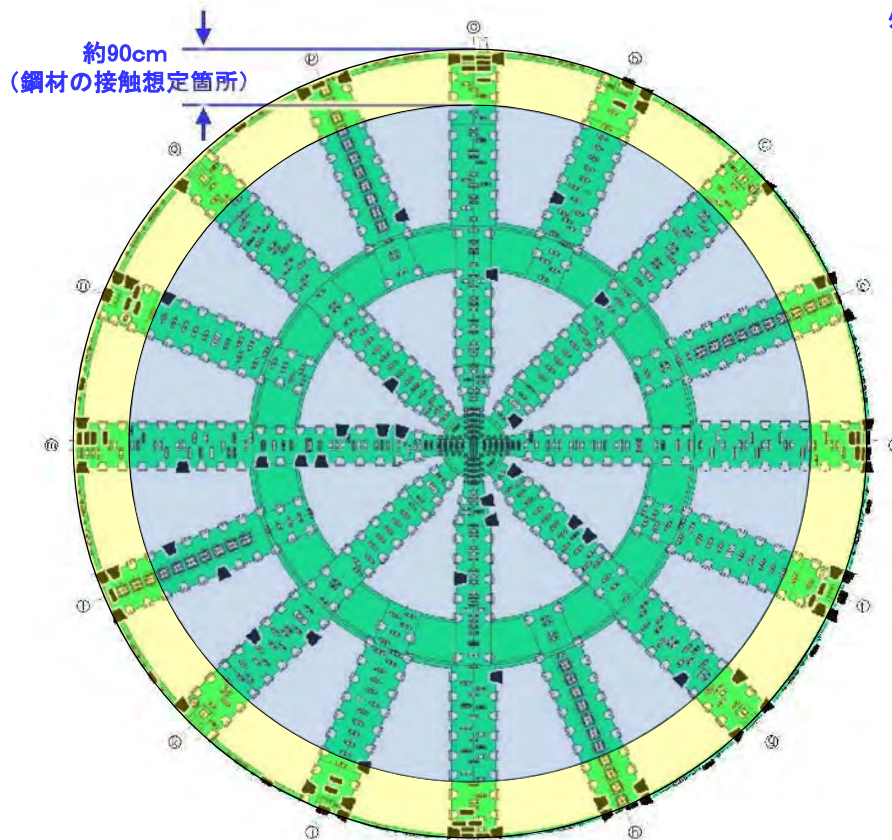
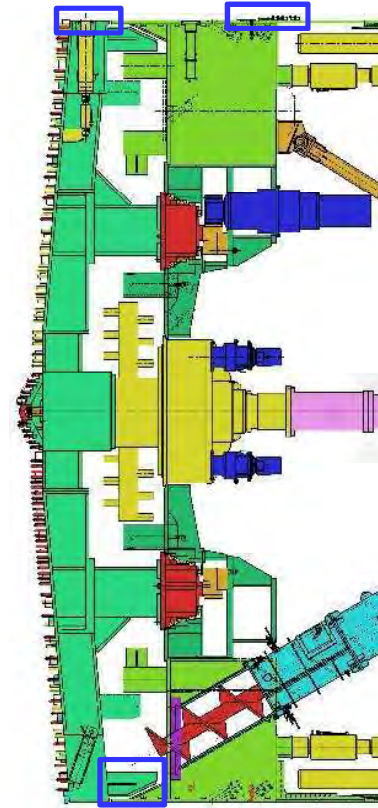
4/28記者発表時	
確認ビット数	222箇所
うち損傷ビット数	76箇所
その他の損傷	・攪拌翼
