テールシールの変状概要

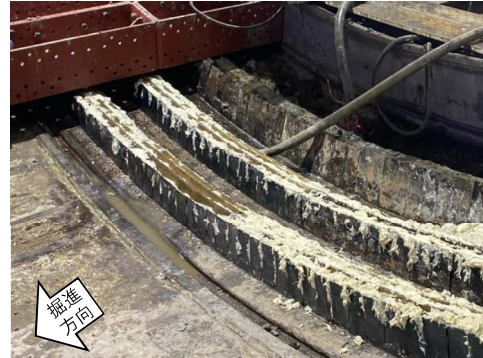
写真. テールシール(交換後)

変状が確認された部品については全て交換済みです。

今後の掘進においては、地表面を監視しつつ、地盤に応じた裏込材の注入圧・注入率で掘進します。

特に北多摩層(固結粘性土層)においては裏込材が地山にまわりにくいことに留意し裏込材の注入圧・注入率管理を実施します。
