令和6年3月28日
東日本高速道路株式会社
東京外環工事事務所

東京外かく環状道路 東名ジャンクションHランプシールドトンネルについて

テールシールの変状概要

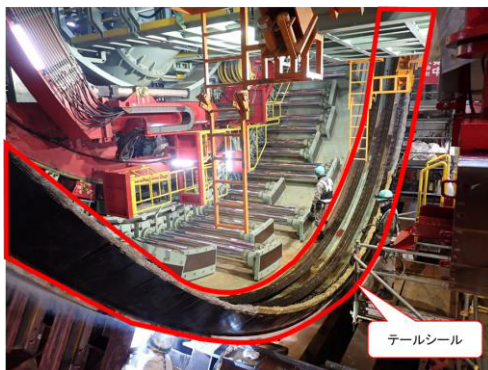
写真。テールシールの設置箇所

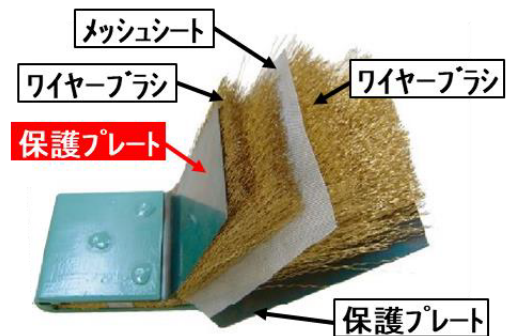
写真。テールシールの部品(ブラシ)

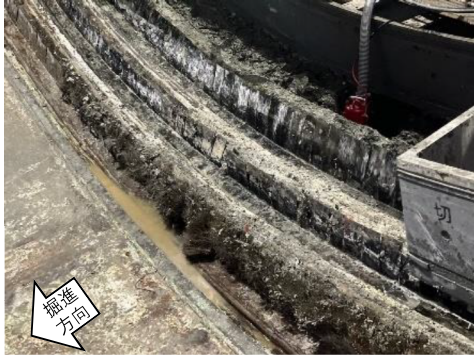
写真. テールシール(交換前)

テールシール内に異物等が確認されなかったことから、北多摩層(固結粘性土層)では、裏込材注入時に、裏込材が地山にまわりにくく、組立てたセグメントに浮力などの上向きの力が働き下側テールクリアランスが拡大し、裏込材の注入圧によりテールシールが押され一部に変状が発生したものと考えられます。

また、小土被り区間において地表面沈下を考慮した裏込材の注入圧・注入率管理を行っていたこと、小土被りであることから上向きの力が働きやすいことも影響したと考えられます。

今後の掘進においては、地表面を監視しつつ、地盤に応じた裏込材の注入圧・注入率で掘進します。

特に北多摩層(固結粘性土層)においては裏込材が地山にまわりにくいことに留意し裏込材の注入圧・注入率管理を実施します。

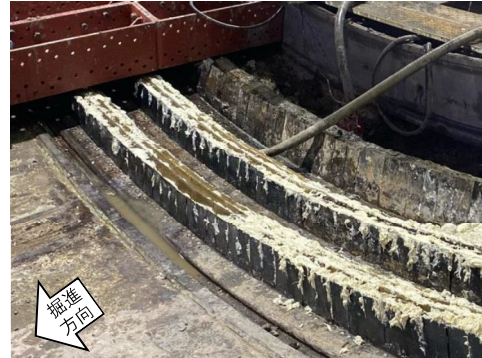
変状が確認された部品については全て交換済みです。

写真. テールシール(交換後)

変状した部品(テールシール)の交換作業にあたっては、接合部のボルトが取り外し可能な鋼製セグメントを組立てた後、鋼製セグメントの一部を取外しテールシールの変状範囲を確認した上で交換作業を実施しました。
