1. 事故発生概要

- 平成27年11月21日午前9時50分頃、「東京外かく環状道路 大泉ジャンクション立坑工事(清水建設㈱・㈱熊谷組 特定建設工事共同企業体)」において、本線シールド発進立坑予定箇所で、杭打ち機によりH鋼杭の打ち込みを行おうとしたところ、杭打ち機が左前方にバランスを崩し、外環道(内回り)関越方面の車線及び大泉出口の車線に跨る形で転倒し、約12時間の通行止めとなった。

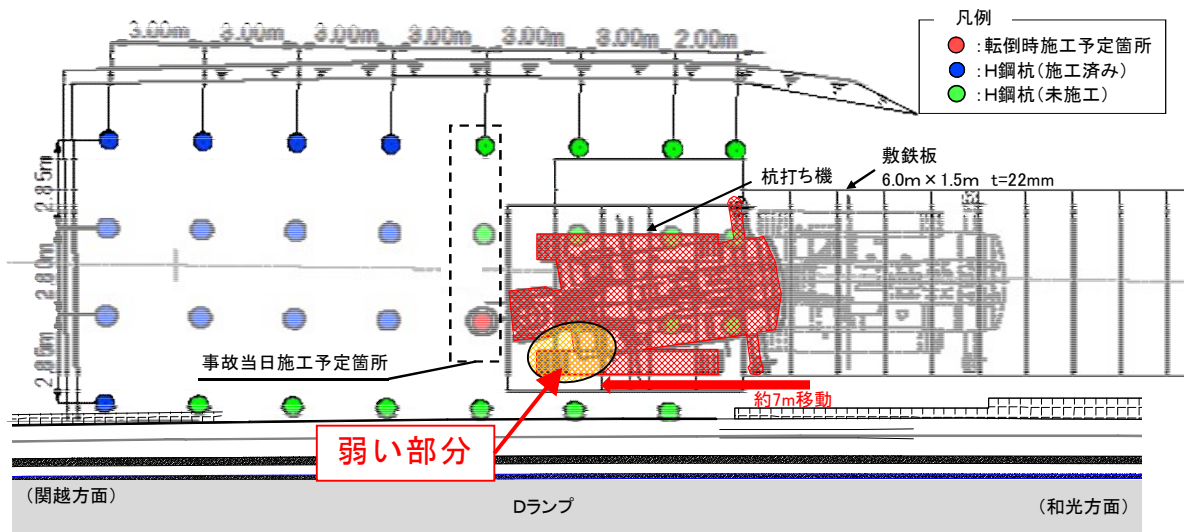
【弱い部分の位置図】

- 受注者は、施工基面整正時に事故発生箇所が地盤の強度の確保された武蔵野礫層と認識していたが、事故後の調査の結果、事故発生箇所には周辺地盤とは明らかに異なる弱い部分（杭打ち機が転倒した左履帯前部の15㎡程度）が存在することが判明した。

- 施工基面確認の徹底（弱い部分の把握）
 - 施工基面の確認の徹底
例えば、施工機械などにより施工基面を観察し、弱い部分の特定を行う。必要に応じサウンディング試験や平板載荷試験により詳細調査を実施する。
- 施工基面安定性の向上（地盤補強）
 - 地盤が弱い部分について地盤改良等の実施
 - 敷鉄板上の施工機械の設置位置の徹底

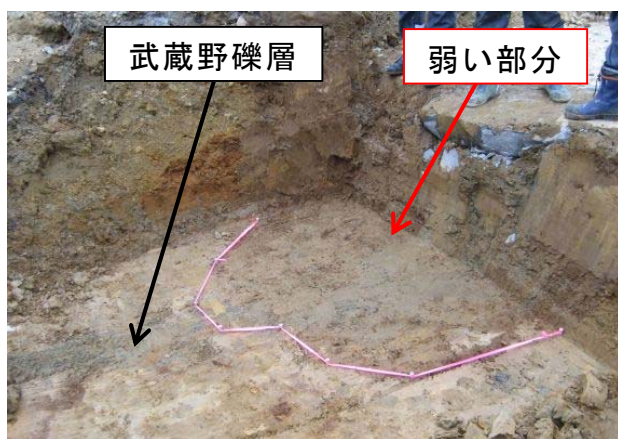
【弱い部分と武蔵野礫層】

- 弱い部分の土質性状を分析した結果、周辺地盤とは異なる性状であることが判明した。また、この弱い部分には異物（被覆番線、木根等）が混入していた。

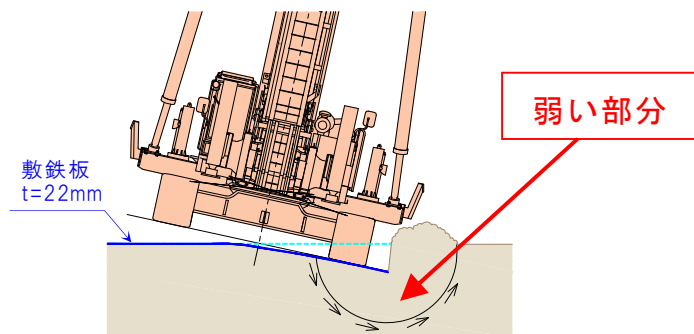
【転倒イメージ図】

- 弊社としては、これらの調査結果から、杭打ち機を据えた場所に、過去、何らかの理由で掘削、埋戻しをしたと考えられる弱い部分があったことが原因となり、杭打ち機が転倒したものと考えている。

- 砕石敷均しや敷鉄板の多重化などによる安定性の更なる向上
- 施工管理体制の強化
 - 再発防止を徹底するため、受注者はリスク対応予見専属チームを新たに組織
 - 受注者が外部の安全衛生コンサルタントと契約し、第三者の目で定期的に現場の安全管理をチェック
