## 工事概要

外環道では、大泉IC～三郷南IC間の約34kmのうち、約27kmが橋梁区間です。そのうち、約2.6km(12橋)に鋼床版を使っています。

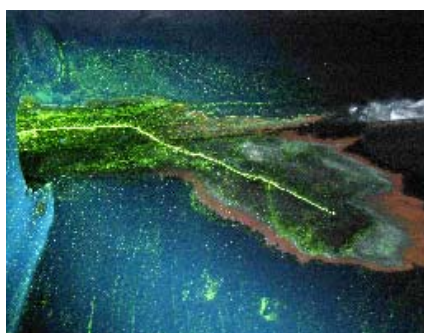
これらの鋼床版において、詳細な点検を実施した結果、金属疲労と思われるき裂を確認しています。疲労き裂は、大型車の重交通により繰り返し荷重が加わった結果金属疲労を原因として発生したものと考えられます。床版へのダメージは、負荷される力(車の重み)の3乗に比例するとされており、特に積載重量をオーバーした「過積載車両」が大きく影響していると考えられます。

疲労き裂の例

(外環道の鋼床版橋で大小のき裂が合計2,000カ所程度発見されています。)

疲労き裂が深刻化すると、路面陥没等の恐れがあります。今回の工事では、このき裂が深刻化する前にき裂の補修を行い、さらに補強工事を実施します。
