災害調査・対策の状況

○ 変状の概要及び状況

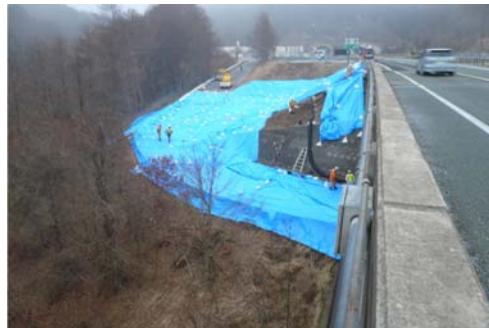
平成26年4月3日撮影

盛土のり面に生じた亀裂は、現在もまだ進行している状況ですが、変状が生じた盛土及び地盤内の水抜き対策を講じたことなどにより、当初に比べ変状の程度は小さくなっています。変位量の観測値については、測定当初4月7日に約13mm/h、4月17日で約3mm/h、4月21日で約2mm/hとなっています。なお、路面に変状は生じておりません。
