## 応急復旧工事の概要

### ○ 応急復旧工事の概要

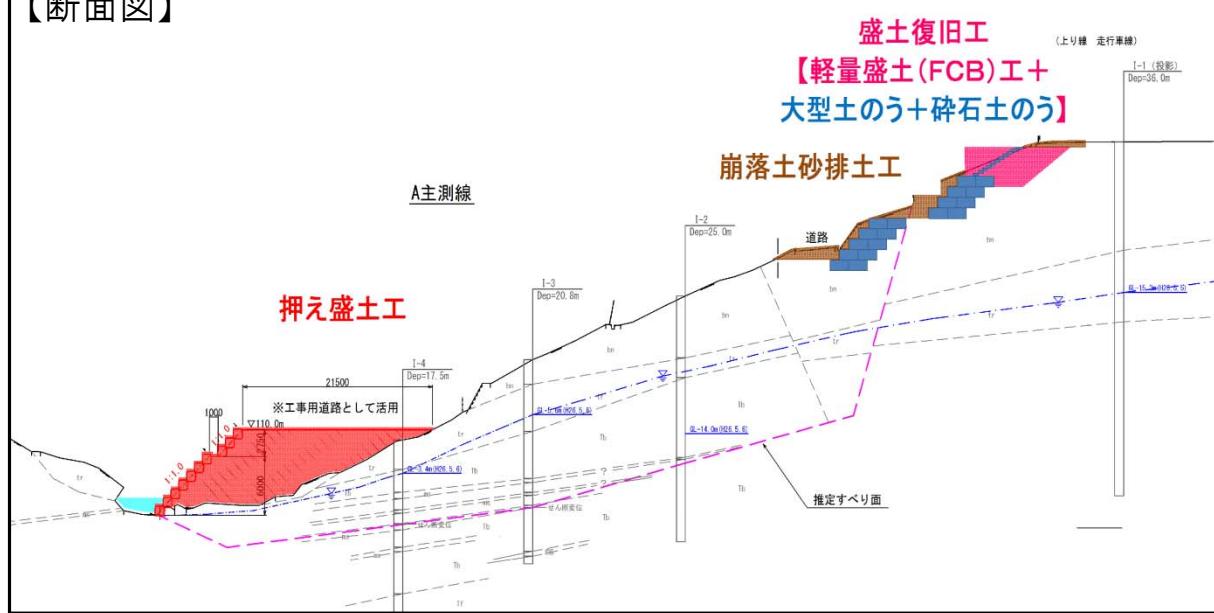
【断面図】

盛土のり面に生じた変状については、発見当初の4月7日で約13mm/hの変位量がありましたが、地盤内の地下水位低下対策により4月末で約2mm/hとなり、その後、応急復旧工事により収束しています。

地質調査により推定された地すべり面に対して、押え盛土工や上部崩落土の土砂を取り除く頭部排土工、軽量盛土(FCB)工などの抑制対策を実施しました。
