平成27年12月18日  
東日本高速道路株式会社  
関東支社

## 東京外かく環状道路 大泉ジャンクション立坑工事における 杭打ち機転倒事故について

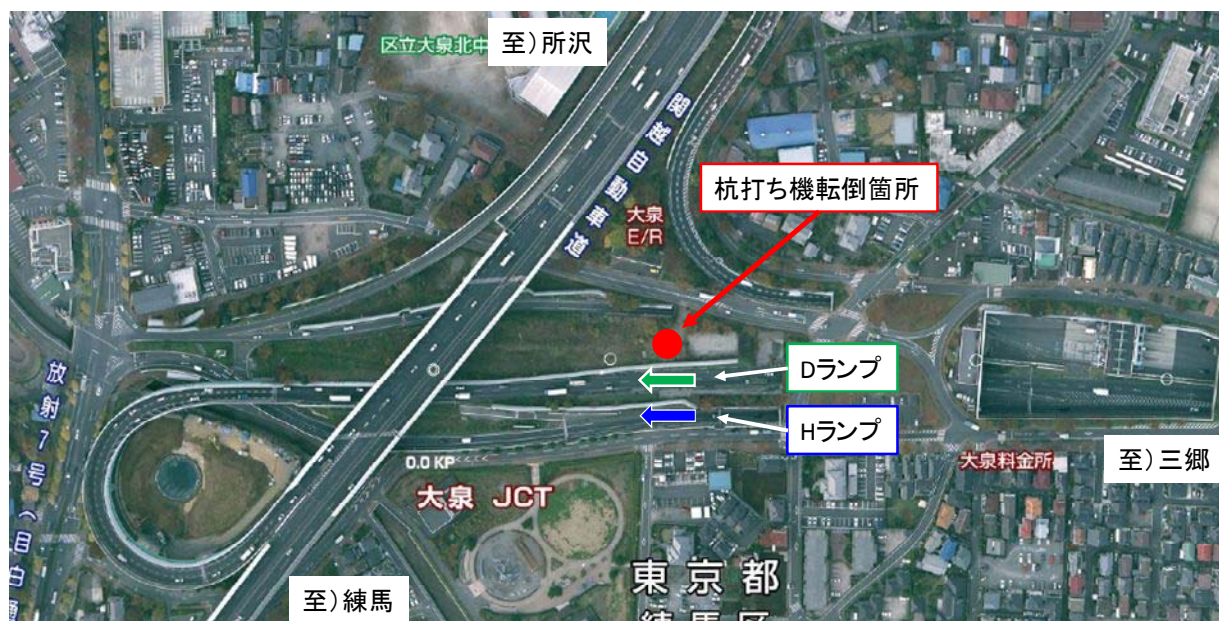
【位置図】

- 平成27年11月21日午前9時50分頃、「東京外かく環状道路 大泉ジャンクション立坑工事(清水建設㈱・㈱熊谷組 特定建設工事共同企業体)」において、本線シールド発進立坑予定箇所で、杭打ち機によりH鋼杭の打ち込みを行おうとしたところ、杭打ち機が左前方にバランスを崩し、外環道（内回り）関越方面の車線及び大泉出口の車線に跨る形で転倒し、約12時間の通行止めとなった。

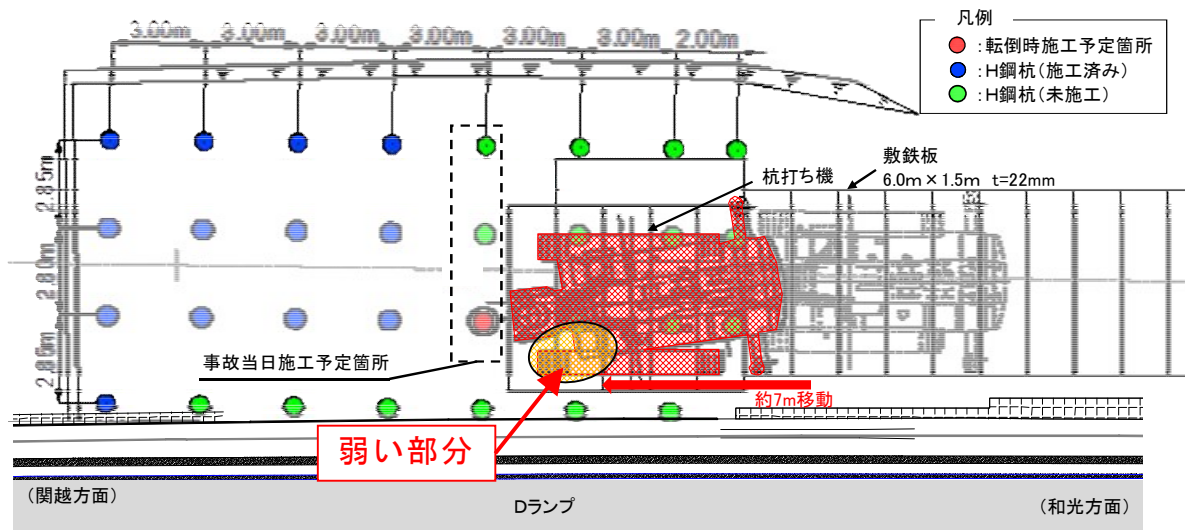
【弱い部分の位置図】

- 受注者は、施工基面整正時に事故発生箇所が地盤の強度の確保された武蔵野礫層と認識していたが、事故後の調査の結果、事故発生箇所には周辺地盤とは明らかに異なる弱い部分（杭打ち機が転倒した左履帯前部の15㎡程度）が存在することが判明した。

- 施工基面確認の徹底（弱い部分の把握）
  - 施工基面の確認の徹底  
例えば、施工機械などにより施工基面を観察し、弱い部分の特定を行う。必要に応じサウンディング試験や平板載荷試験により詳細調査を実施する。
- 施工基面安定性の向上（地盤補強）
  - 地盤が弱い部分について地盤改良等の実施
  - 敷鉄板上の施工機械の設置位置の徹底

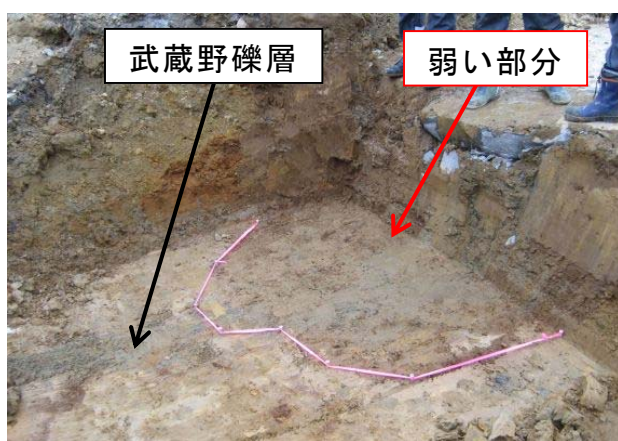
【弱い部分と武蔵野礫層】

- 弱い部分の土質性状を分析した結果、周辺地盤とは異なる性状であることが判明した。また、この弱い部分には異物（被覆番線、木根等）が混入していた。

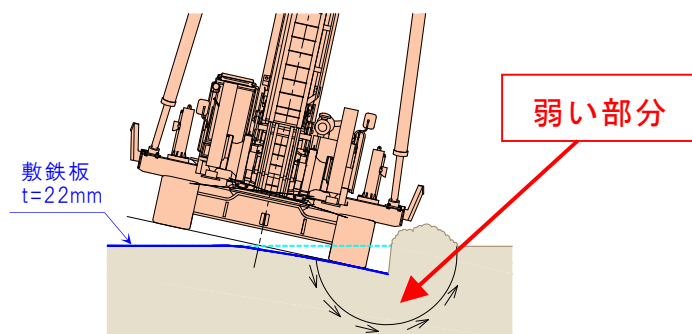
【転倒イメージ図】

- 弊社としては、これらの調査結果から、杭打ち機を据えた場所に、過去、何らかの理由で掘削、埋戻しをしたと考えられる弱い部分があったことが原因となり、杭打ち機が転倒したものと考えている。

- 砕石敷均しや敷鉄板の多重化などによる安定性の更なる向上
- 施工管理体制の強化
  - 再発防止を徹底するため、受注者はリスク対応予見専属チームを新たに組織
  - 受注者が外部の安全衛生コンサルタントと契約し、第三者の目で定期的に現場の安全管理をチェック
