令和2年1月28日  
東日本高速道路株式会社  
関東支社

「第2回 上信越自動車道・長野自動車道 のり面対策技術検討会」の  
開催結果ならびに4車線復旧時期の見通しについて  
～令和2年ゴールデンウィーク前までの4車線復旧を目指します～

# 上信越自動車道・長野自動車道 のり面対策技術検討会 (上信越自動車道 硝氷軽井沢 IC～佐久 IC間 盛土の変状について)

## 第2回 検討結果の概要

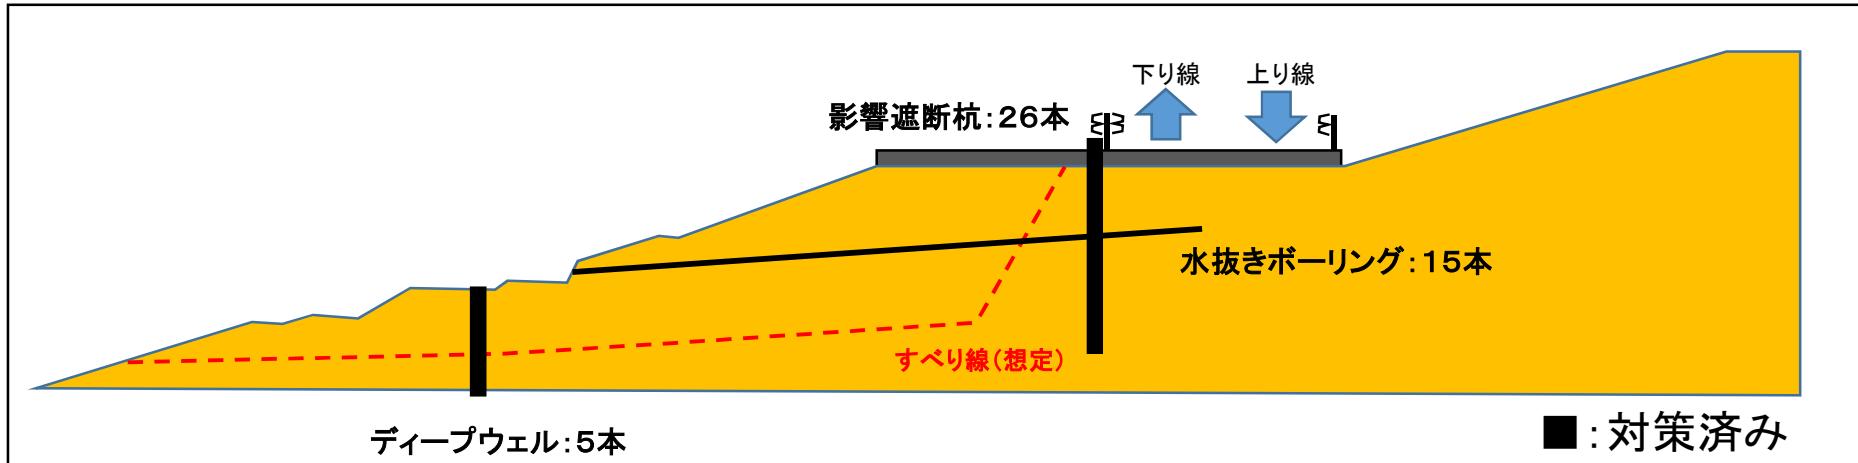
## 現状:対面通行

影響遮断杭、水抜きボーリング、ディープウェル

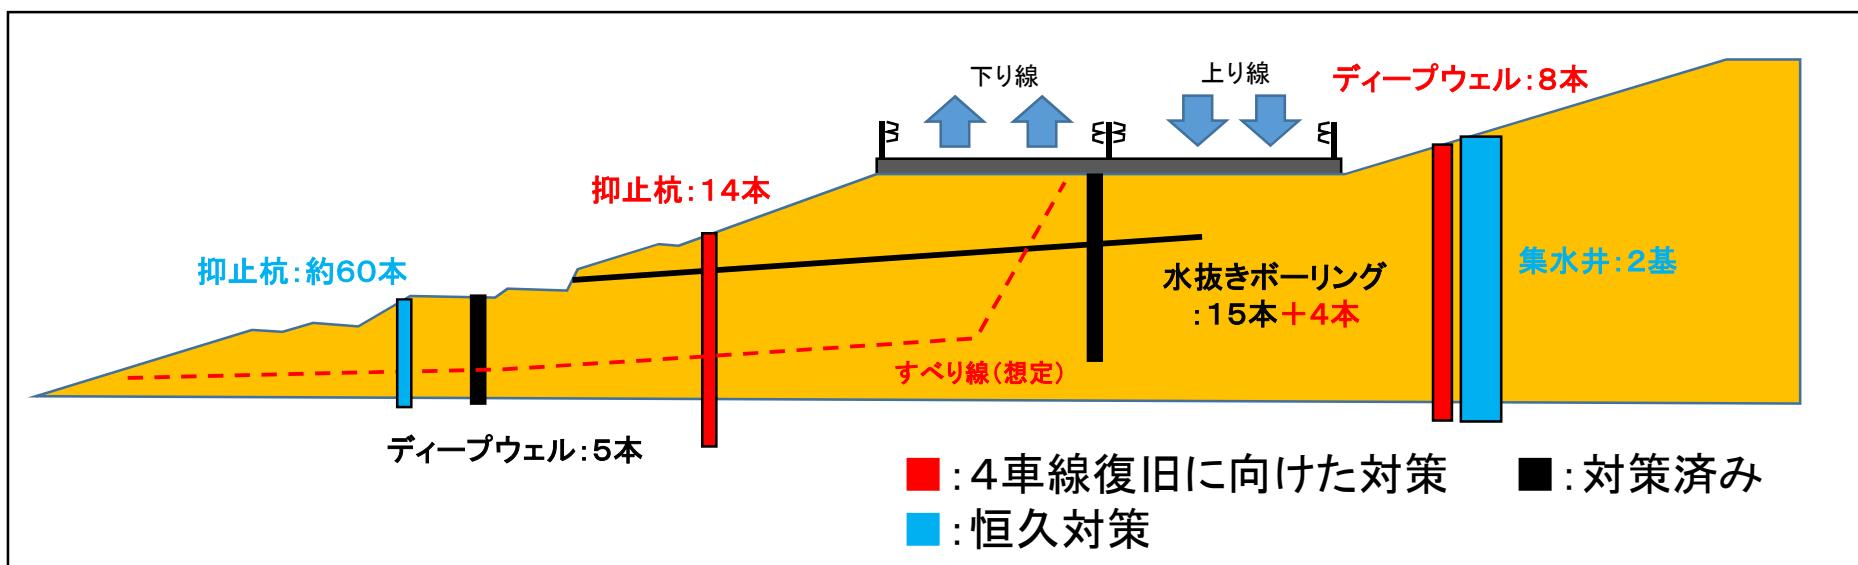
## 令和2年GW前まで:4車線復旧

抑止杭、水抜きボーリング、ディープウェル

- 4車線復旧に向け、地すべり抑止工等を実施し、安全を確保する。
  - ・すべり面箇所に、水抜きボーリング19本(15本(済)+4本(追加))、ディープウェル13本(5本(済)+8本(追加))を施工し、降雨時の地下水位上昇を抑制。
  - ・盛土上部小段付近に鋼管杭(Φ約600mm、14本)を打設し、地すべりを抑止。
- 恒久対策として、ディープウェルから集水井への移行及び地すべり土塊下部の変状に備えた抑止杭の設置を行う。
  - ・すべり面上方部に集水井2基を施工し、恒久的に降雨時の地下水位上昇を抑制。
  - ・下部の地すべり対策として鋼管杭(Φ約600mm、約60本)を打設し、恒久的に地すべりを抑止。
