東・中・西日本高速道路の更新計画について

令和6年 1月16日

【概要】東・中・西日本高速道路の更新計画について

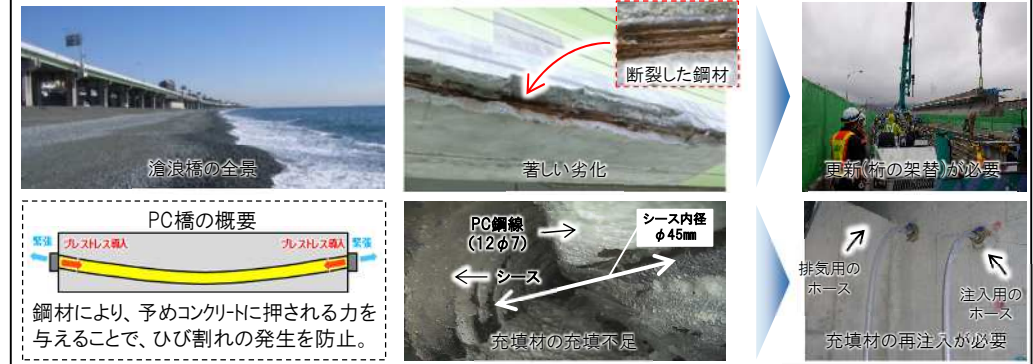
● E84西湘バイパス 滄浪橋(橋梁:桁の架替、充填材の再注入)

- 1971年(S46)開通。全長5,685mのPC(プレストレストコンクリート)橋。
- 塩害により、特にPC鋼材の充填材の不足箇所では著しく劣化。
- 劣化の著しい箇所では架替を計画。充填材の充填不足箇所には再注入を計画。

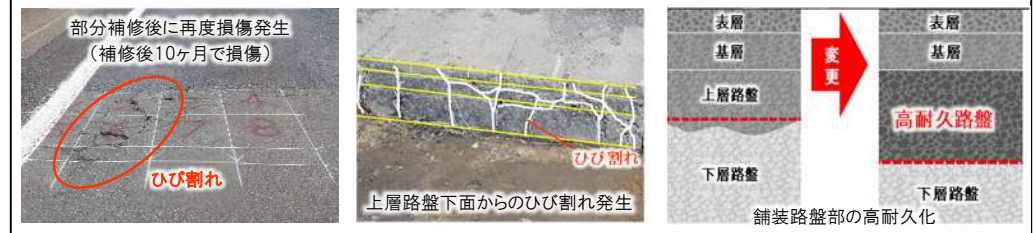
● E17関越自動車道 土樽地区(舗装路盤部の高耐久化)

- 1985年(S60)開通。交通荷重の繰り返しの影響により、上層路盤下面からのひび割れが発生。
- 舗装路盤部をより耐久性高い高耐久路盤に置換えを計画。

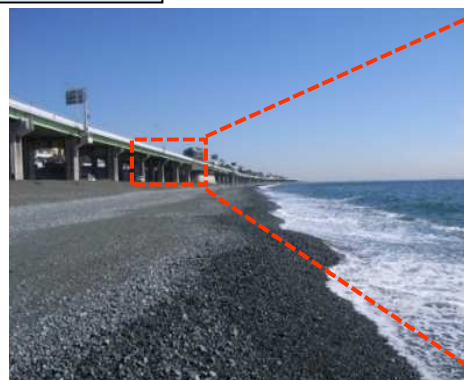
損傷状況

- E84西湘バイパス 滄浪橋は1971年(S46)に供用した全長5,685mのPC(プレストレストコンクリート)橋である。
- 海岸からの水分・飛来塩分がコンクリート内に浸透しており、特にPC鋼材の充填材の充填不足の範囲では充填材による防食効果が無いため、PC鋼材が劣化し、桁全体での健全度の低下が生じている。
- 充填材の充填不足かつ飛来塩分や凍結防止剤等の影響により、PC鋼材が著しく腐食又は破断している。

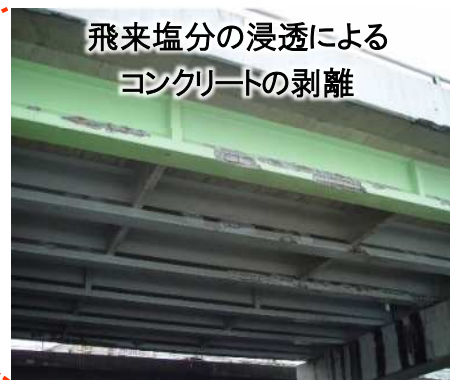
構造物 全景

飛来塩分の浸透による
コンクリートの剥離

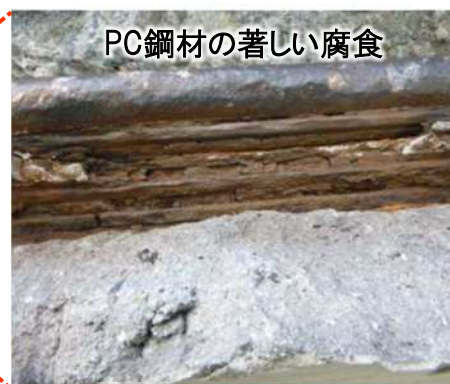
PC鋼材の変状状況

PC鋼材の著しい腐食

➢ PC鋼材に著しい変状が確認され、顕著な耐荷力の低下が懸念される橋梁については桁の架替が必要。

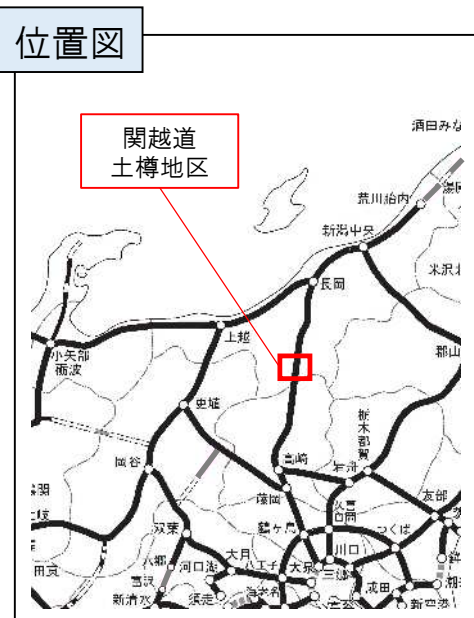
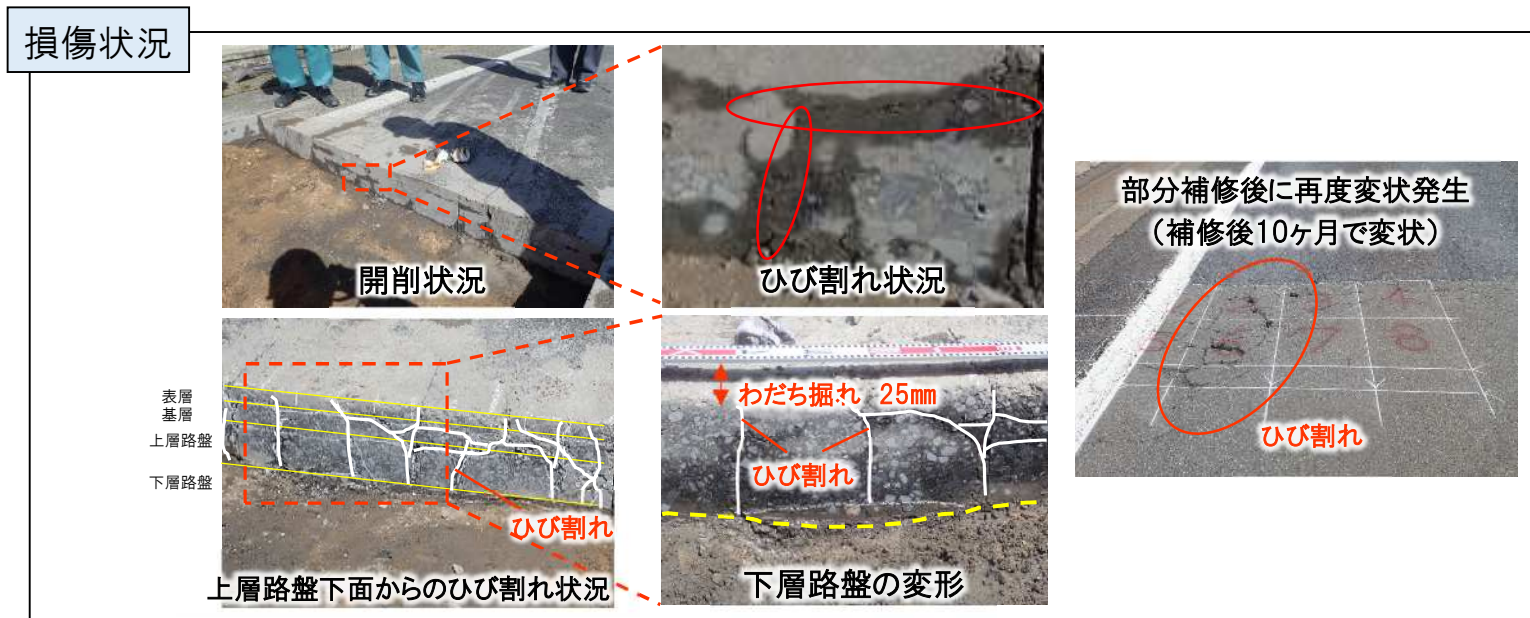
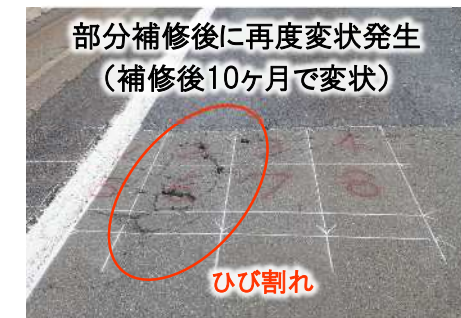
- E17関越自動車道 土樽地区は1985年(S60)に供用した区間である。
- 部分補修を繰返し実施してきたが、開削調査を行い路盤の状態を確認したところ、上層路盤下面からのひび割れ及び下層路盤が変形していることが判明した。

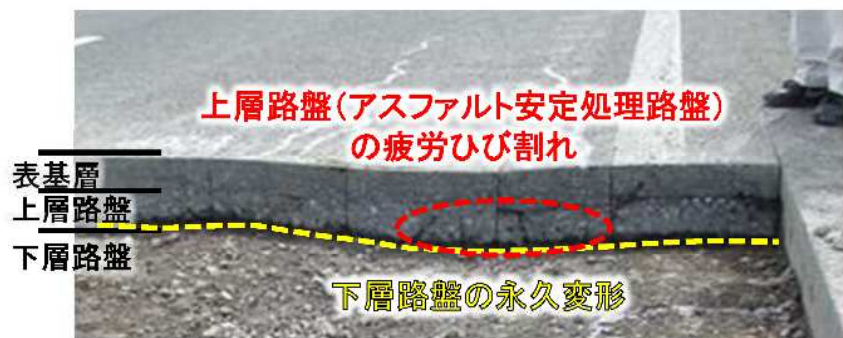
開削調査により判明した路盤の変状

- 開削調査の結果、交通荷重の繰返しにより、上層路盤下面からひび割れが発生し、表層までの到達を確認。
- 舗装表面から水が下層路盤まで浸入し、路盤部が湿潤化(土砂化)するため、下層路盤の強度が低下し、**舗装構成全体に変形が発生。**
- 上層路盤を高耐久化することにより、舗装補修サイクルが健全化され、**ライフサイクルコストの低減が可能。**

➢ 上層路盤や下層路盤の変状を確認(顕在化)

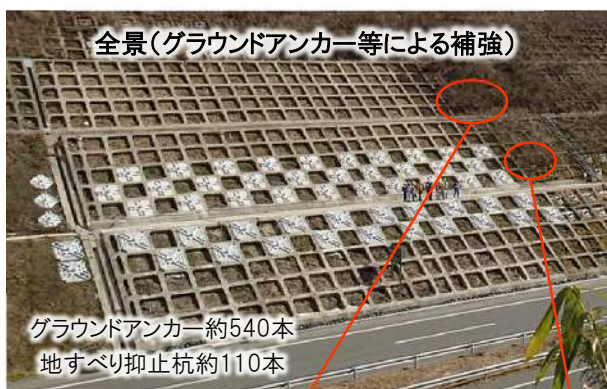
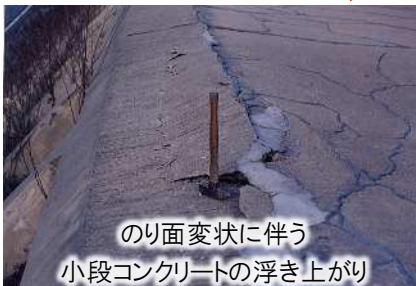
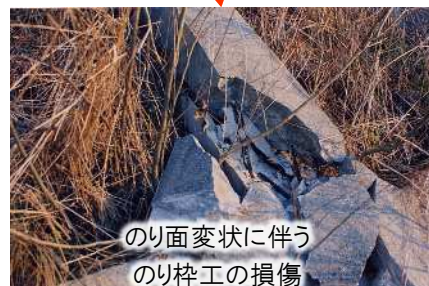
変状状況

- E2山陽自動車道 木津地区では、建設時に切土のり面に変状が発生したため、抑止杭工やグラウンドアンカー工など地すべり対策工を実施した上で、1998年(H10)に供用を開始。
- 小段コンクリートの亀裂やのり面のはらみ出しなどの変状が、供用後も継続して発生しており、のり面の安定化のため累次にわたり、グラウンドアンカー工等による補強を実施。
- その後も豪雨時に大きな変位が確認されるなど、地すべり対策を繰り返し実施した後も変状が収まらない状況。

- ・ 風化しやすい地質(スレーキング※性が高く吸水膨張する特性を持つ地質)が分布
- ・ 層状破碎帯や流れ盤を有するのり面

➤このような箇所においては、抜本的な対策として押え盛土を構築することで、のり面全体に対して面的に変形を抑制する対策が必要。

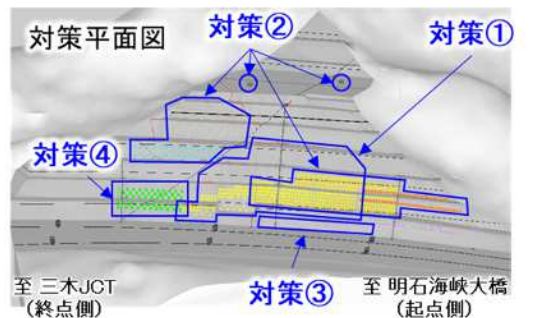
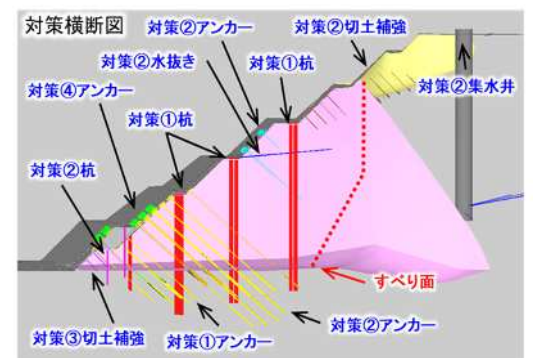
過去の対策状況

- グラウンドアンカーなどの地すべり対策を累次にわたり実施
- 2001年(H13) グラウンドアンカー工
 - 2011年(H23) 切土補強土工
 - 2014年(H26) グラウンドアンカー工
- 2014年以降も継続して変状の状況を観測中
- ※ 建設当初から23年間経過しても、変状が収まらない状況
- ※ 2015年(H27) 7月、2018年(H30) 7月豪雨時に大きな変位を確認
