NEXCO(東・中・西日本高速道路)の更新計画(概略)について

【概要版】NEXCO（東・中・西日本高速道路）の更新計画（概略）について

NEXCO(東・中・西日本高速道路)の 更新計画(概略)について

令和5年1月31日

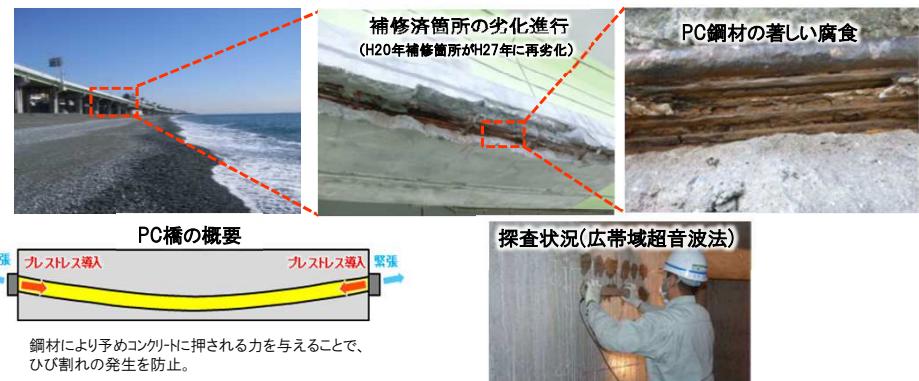
●E84西湘バイパス 滄浪橋(橋梁 枠の架替)

○1971年(S46)開通。全長5,685mのPC(プレストレストコンクリート)橋。

○塩害により、特にPC鋼材の充填材の不足箇所では著しく劣化。

○調査技術の高度化により、充填材の不足箇所が把握できるようになった。

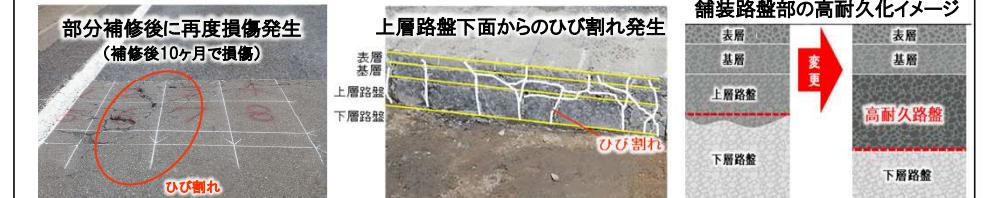
●E17関越自動車道 土樽地区(土工・舗装 舗装路盤部の高耐久化)

○1985年(S60)開通。水上IC～湯沢IC間。

○交通荷重の繰り返しにより、上層路盤下面からのひび割れが発生。

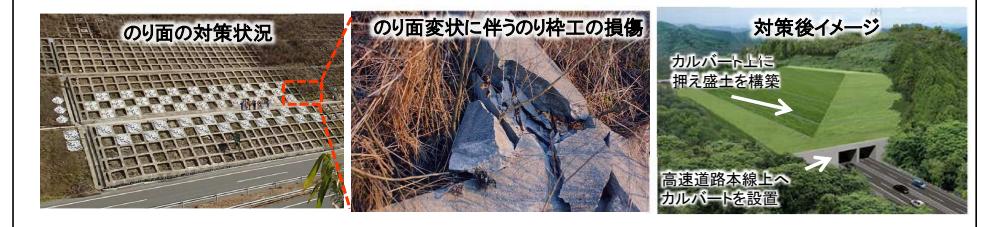
●E2山陽自動車道 木津地区(土工・舗装 切土区間のボックスカルバート化+押え盛土)

○1998年(H10)開通。三木JCT～神戸西IC間。

○これまでグラウンドアンカー等による対策を繰り返しているが、のり面の変状が止まらない状況。

○地下水や降雨の影響により地山の強度低下や地すべりが進行。

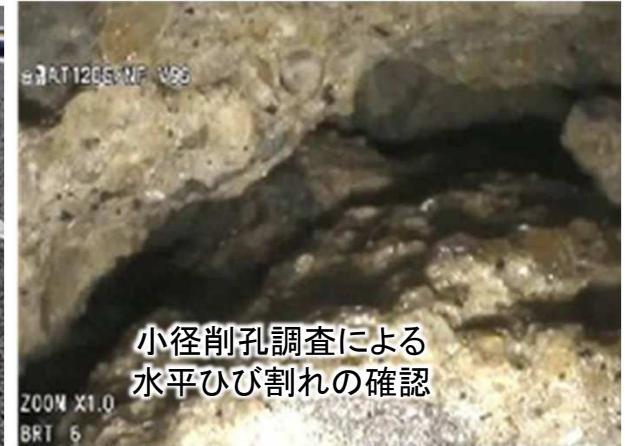
小径削孔調査による
水平ひび割れの確認

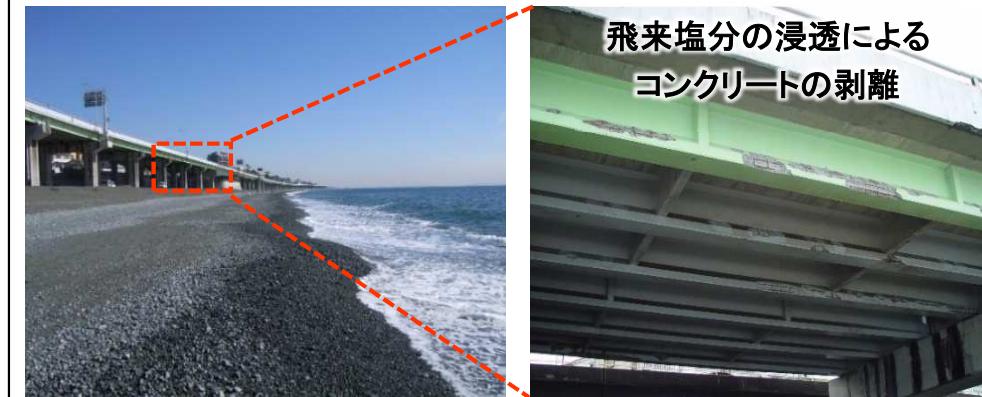
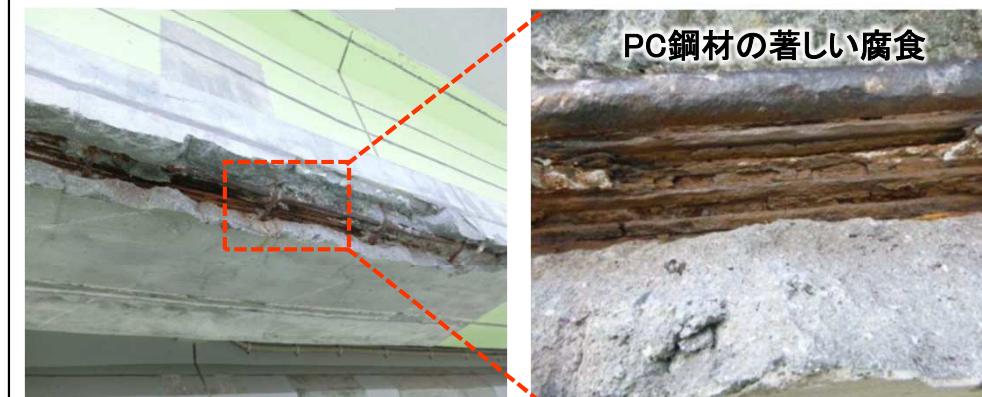
構造物 全景 桁の変状状況① PC鋼材の著しい腐食

- E84西湘バイパス 滄浪橋は1971年に供用した全長5,685mのPC(プレストレストコンクリート)橋である。
- 海岸からの水分・飛来塩分がコンクリート内に浸透しており、特にPC鋼材の充填材の充填不足の範囲では充填材による防食効果が無いため、PC鋼材が劣化し、桁全体での健全度の低下が生じている。
- 充填材の充填不足かつ塩害等により、PC鋼材が著しく腐食又は破断している。

- 防水塗装などの補修を繰返し実施
- H3(1991)年 部分的補修※(1回目)
防水塗装
 - H20(2008)年 部分的補修(2回目)
電気防食
 - H27(2015)年 近接目視において
補修箇所の再劣化を確認
部分的補修(3回目)

対策イメージ(桁の架替)

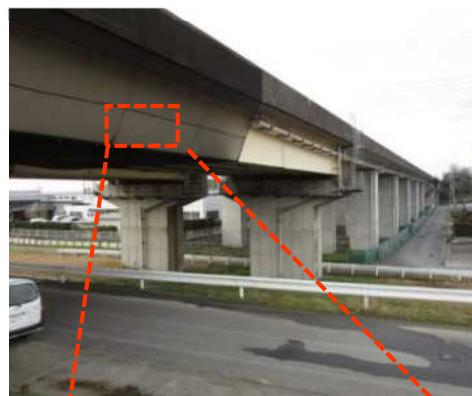
- E34長崎自動車道 嘉瀬川橋は1987年に供用した全長455mの鋼橋(鉄筋コンクリート床版)である。
- 電磁波レーダー探査の結果、広範囲で床版上面の劣化を確認した。
小径削孔調査の結果により、床版内部にひび割れ等の変状が確認されており、床版下面の劣化も顕在化している。
- 床版上面側において高い塩化物イオン濃度が確認されており、凍結防止剤等の影響により、床版の劣化が大幅に進行。

(床版内部の水平ひび割れ)

- 鉄筋コンクリート床版を耐久性の高いプレストレストコンクリート床版等に取替

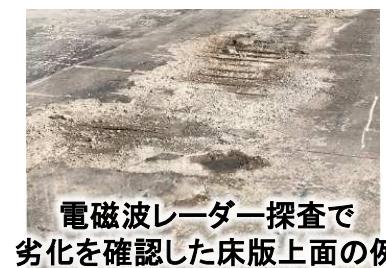
電磁波レーダー探査で
劣化を確認した床版上面の例

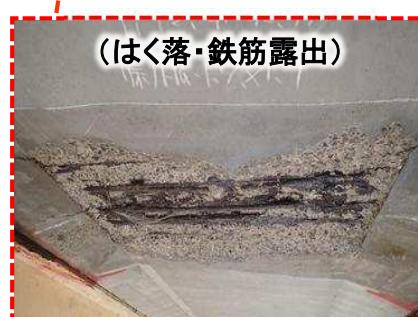
床版下面の損傷状況①

(はく落・鉄筋露出)

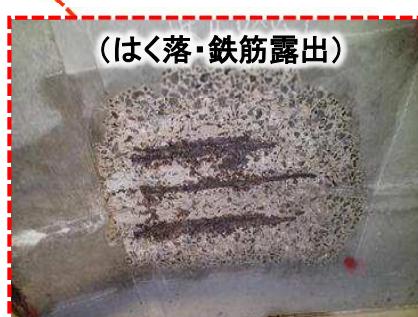
床版下面の損傷状況②

(はく落・鉄筋露出)

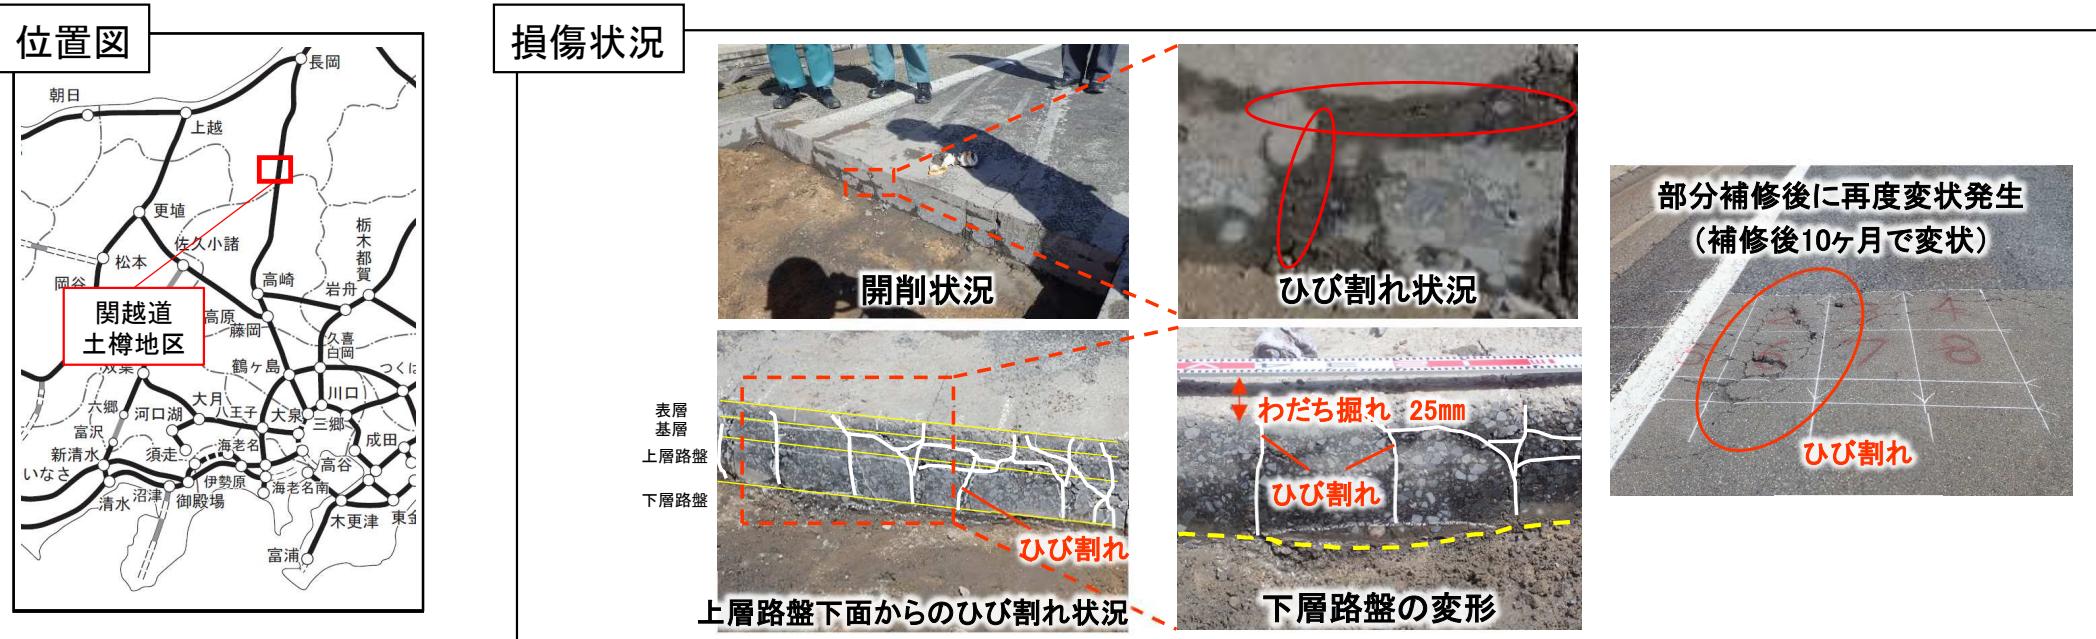
- E17関越自動車道 土樽地区は1985年に供用した区間である。
- 繰返しの部分補修を実施してきたが、開削調査により路盤の状態を確認したところ、上層路盤下面からのひび割れ及び下層路盤が変形していることが判明した。

- H23(2011)年 表層・基層を全面補修。
- 以後、1年毎に繰り返しの部分補修を実施。
- R3(2021)年 詳細調査にて初めて路盤の状態を開削して確認したところ、上層路盤のひび割れ及び下層路盤が変形していることが判明。

高耐久路盤への変更例

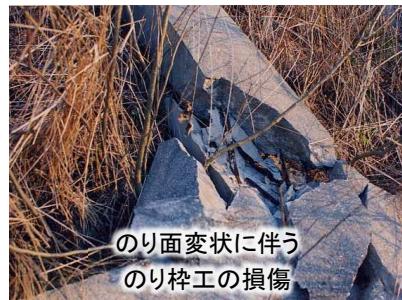
のり面変状に伴う
のり枠工の損傷

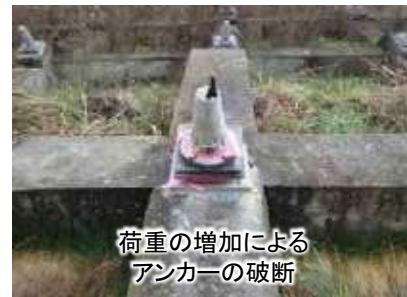
荷重の増加による
アンカーの破断

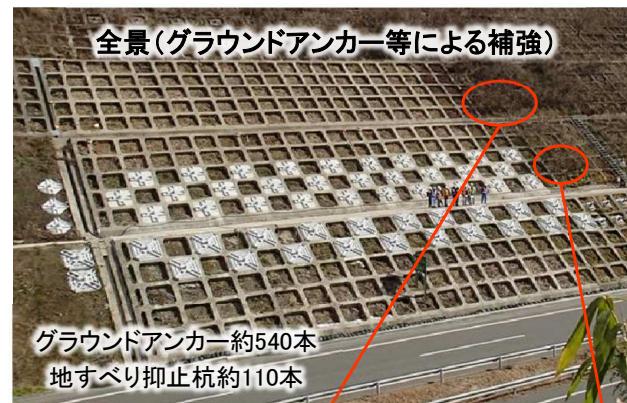
変状状況

- 山陽自動車道 木津地区では、建設当時に切土のり面に変状が発生したことから、地すべり対策工を実施し供用した。
- 供用後も変状が継続しており、これまでグラウンドアンカー等による補強を繰り返しているが、変状が止まらない状況。
- 2016年より外部有識者を含めた対策検討委員会を発足し、抜本的な対策について検討を実施している。
- 変状発生のメカニズムや規模などから、標準的な工法では地すべりを抑止することができないため、本線上にカルバートを設置し、その上に押え盛土を構築することで、のり面全体に対して面的に変形を抑制する抜本的な対策が必要である。

- 2001(H13)年 グラウンドアンカーエ
- 2011(H23)年 切土補強土工
- 2014(H26)年 グラウンドアンカーエ
2014年以降も継続して変状の状況を観測中
- ※ 建設当初から23年間経過しても、変状が収まらない状況

※ 2015(H27)年7月、2018(H30)年7月豪雨時に大きな変位を確認

- ・本線上にカルバートを設置し、その上に押え盛土を構築することで、従来の交通を確保したうえで、のり面全体に対して面的に変形を抑制

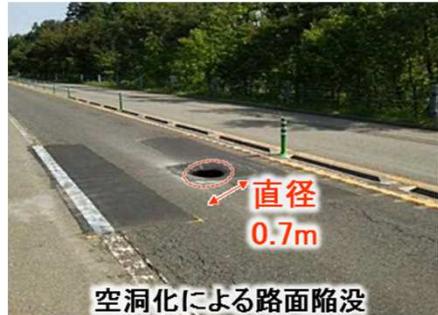
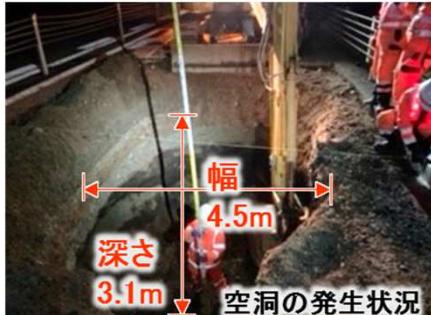
- 東富士五湖道路(富士吉田IC～須走IC)では、供用後35年を経過し、近年、舗装路面に陥没や空洞が繰り返し発生している。
- 2016年より有識者委員会で検討を進めた結果、火山堆積物地質の原地盤に火山堆積物地質の盛土の細粒分が流出し、空洞が発生したと想定されるメカニズムが判明した。
- ⇒ 盛土を現在の多孔質な火山堆積物ではないものに置換えるとともに、原地盤に細粒分が流出しないような対策を行うことで、長期健全性を確保することが必要。

E68東富士五湖道路 富士吉田IC～須走IC(山梨県 富士東部地区)
【上下線、対策区間4.4km、1986年開通、35年経過】

- ・盛土を現在の多孔質な火山堆積物ではないものに置換える。
- ・合わせて、盛土から原地盤への細粒分流出を防止する対策を実施。
