# 東・中・西日本高速道路の更新計画について

平成27年 3月25日

NEXCO東日本

NEXCO中日本

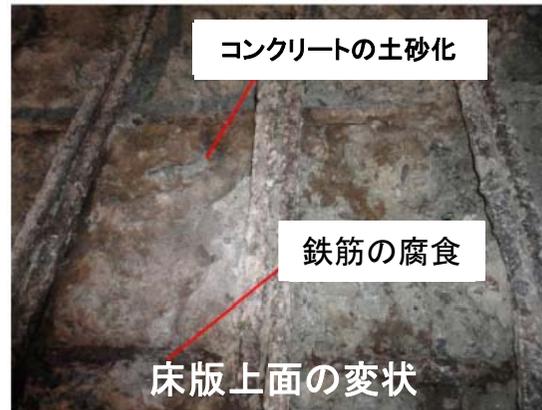
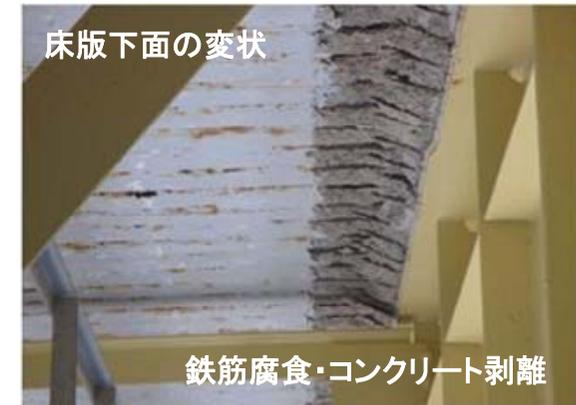
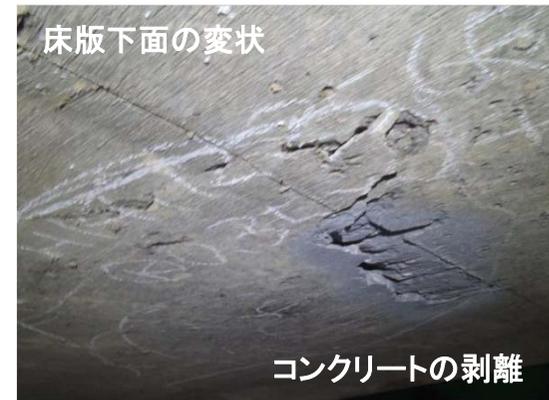
## 橋梁(鉄筋コンクリート床版)の主な変状

○ 経過年数の増加に伴う老朽化の進展、並びに厳しい使用環境により著しい変状が顕在化。

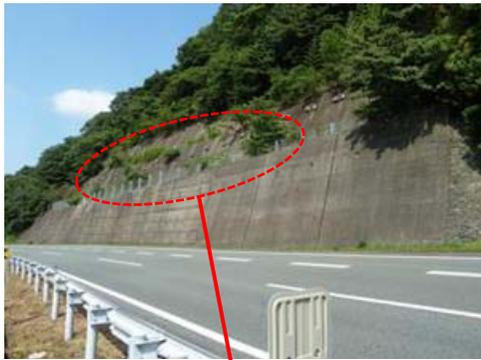
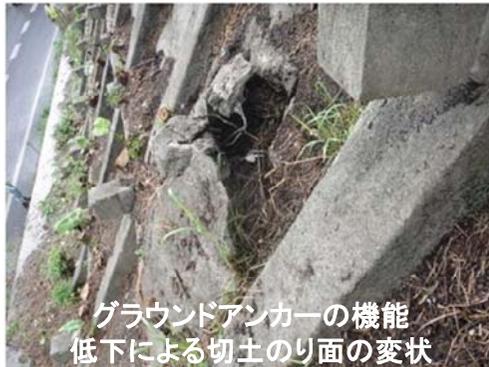
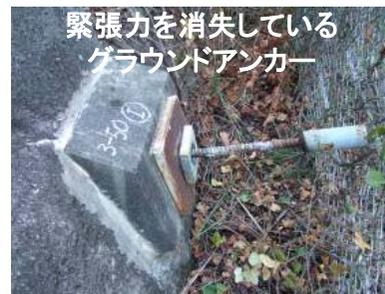
## 土構造物(グラウンドアンカー)の主な変状

○ 旧基準の設計・施工による影響や地盤材料の風化・劣化などによる変状が発生。

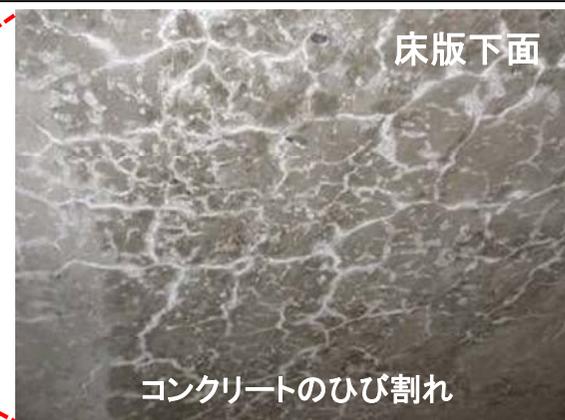
○小早川橋(長野県)<sup>こばやかわ</sup>【下り線、橋長132m、昭和56年開通、33年経過】  
中央自動車道 諏訪南IC～諏訪IC

- 重交通(H25年 29,000台/日平均)による床版の疲労に加え、冬期に凍結防止剤(塩化ナトリウム)を散布していることに起因する塩害が発生。  
⇒ 床版増厚や部分打換えなどの補強、補修を繰返し実施しているが、架橋から約35年が経過し、通常の修繕ではコンクリート床版のひび割れや剥離などが進行

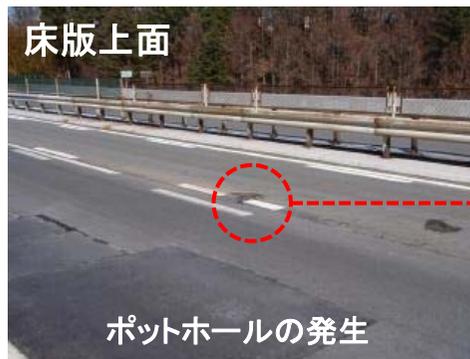
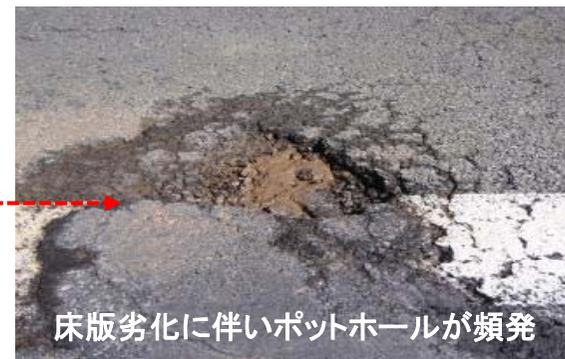
### これまでの補修状況

- 床版増厚などの部分的補修等を繰返し実施
  - ・H10年 床版増厚+床版防水工
  - ・H18年 舗装補修+床版防水工

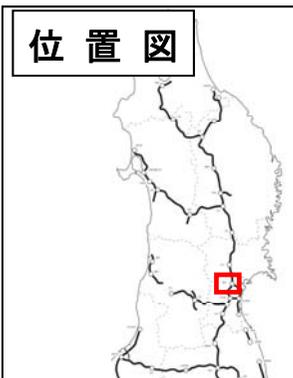
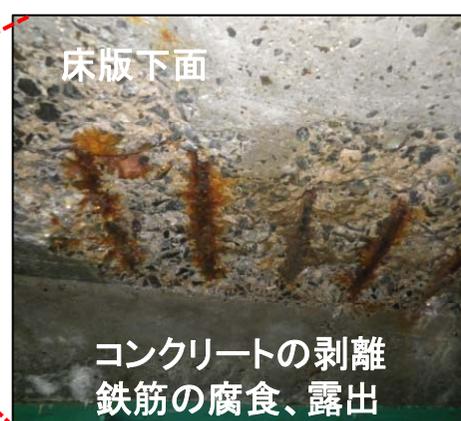
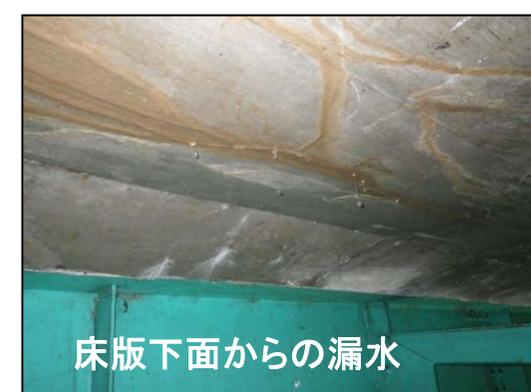
○<sup>ひろせがわ</sup>広瀬川橋(宮城県)【上下線、橋長105m、昭和50年開通、39年経過】  
東北自動車道 仙台宮城IC～泉IC

- 大型車交通(H25年度 33,000台/日平均, 大型車混入率25%)による疲労に加え、冬期に凍結防止剤(塩化ナトリウム)を散布していることに起因する塩害が発生。  
⇒ 床版増厚や部分打換えなどの補強、補修を繰返し実施しているが、架橋から約40年が経過し、通常の修繕ではコンクリート床版のひび割れや剥離などが進行

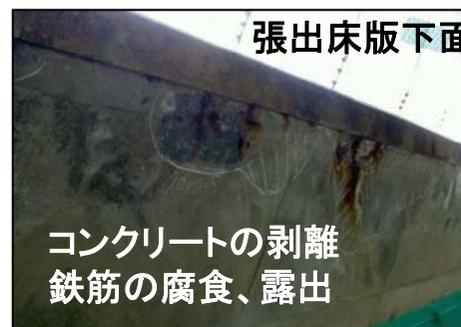
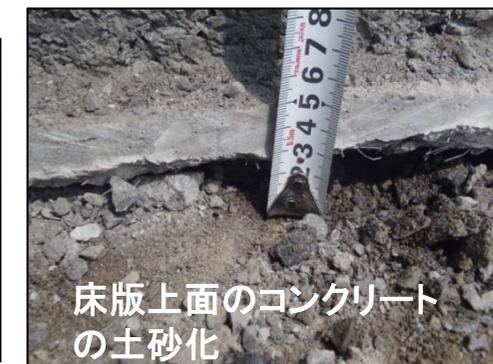
### これまでの補修状況

○床版増厚などの部分的補修等を繰返し実施

- ・H17年  
床版増厚+床版防水工
- ・H22～23年  
床版の部分打換を実施

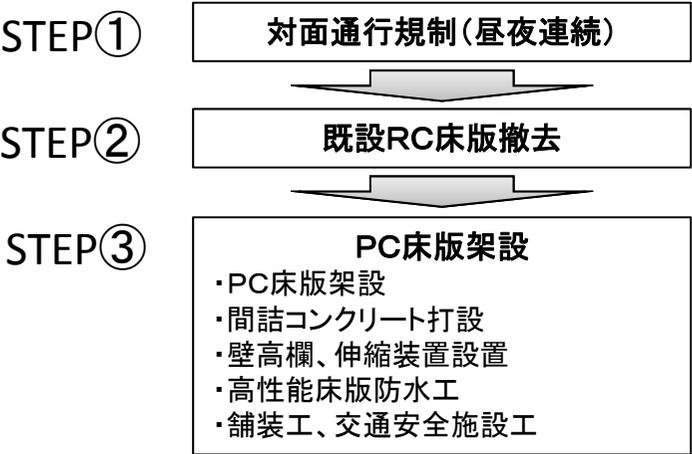
## ■ 工事施工概要

- 鉄筋コンクリート床版をより耐久性が高いプレキャストコンクリート床版に取替え。
- 工事による交通影響を軽減させるため、対面通行規制により片側ずつ順番に取替え。

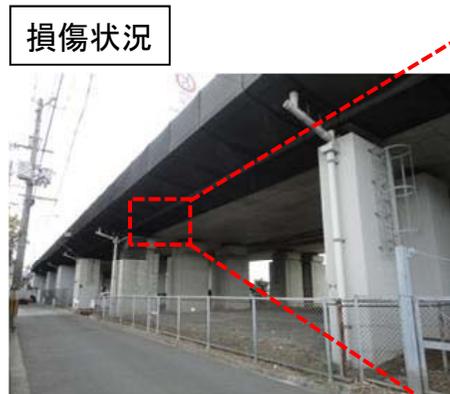
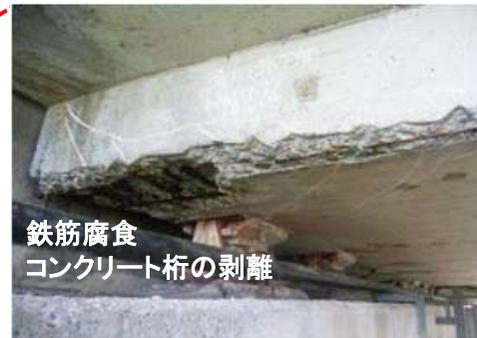
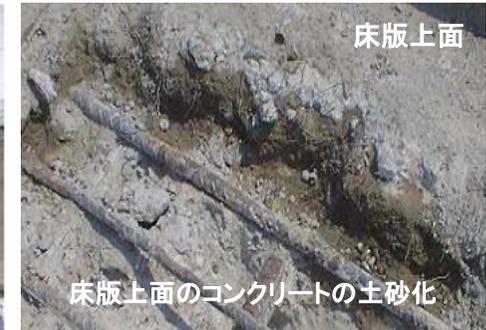
まつしま  
○松島高架橋(和歌山県)【上下線、橋長518m、昭和49年開通、40年経過】  
阪和自動車道 和歌山北IC～和歌山IC

- 高度経済成長期の建設需要の増大に伴い、コンクリートの骨材として用いる河川砂が枯渇し、やむなく海砂を使用したことにより塩害が発生していることに加え、重交通(H25年度33,000台/日平均)による疲労の影響を受けている。  
⇒ 繰返し損傷を受けている箇所の部分的補修を実施しているが、架橋から約40年が経過し、通常の修繕ではコンクリートの剥離や鉄筋露出、土砂化が進行

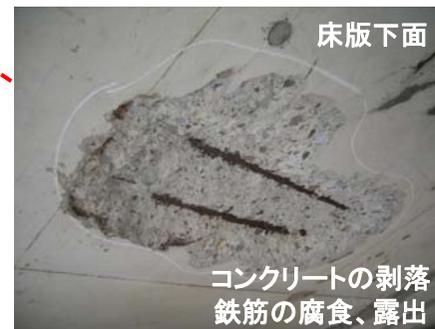
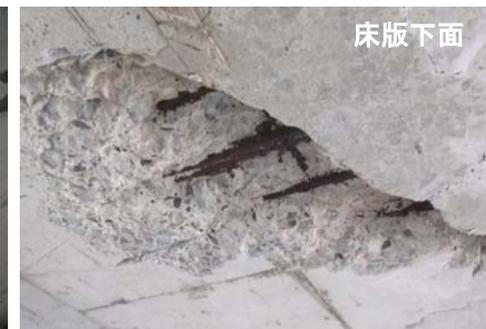
床版上面部分打替の状況

- ・H4年 床版上面増厚+床版防水工
- ・H17年 床版上面打換+床版防水工
- ・H21年 床版上面断面補修+床版防水工
