要件策定のための変状分析と
対策要件の策定

5-1. 橋 梁 【変状分析と要件整理の流れ】

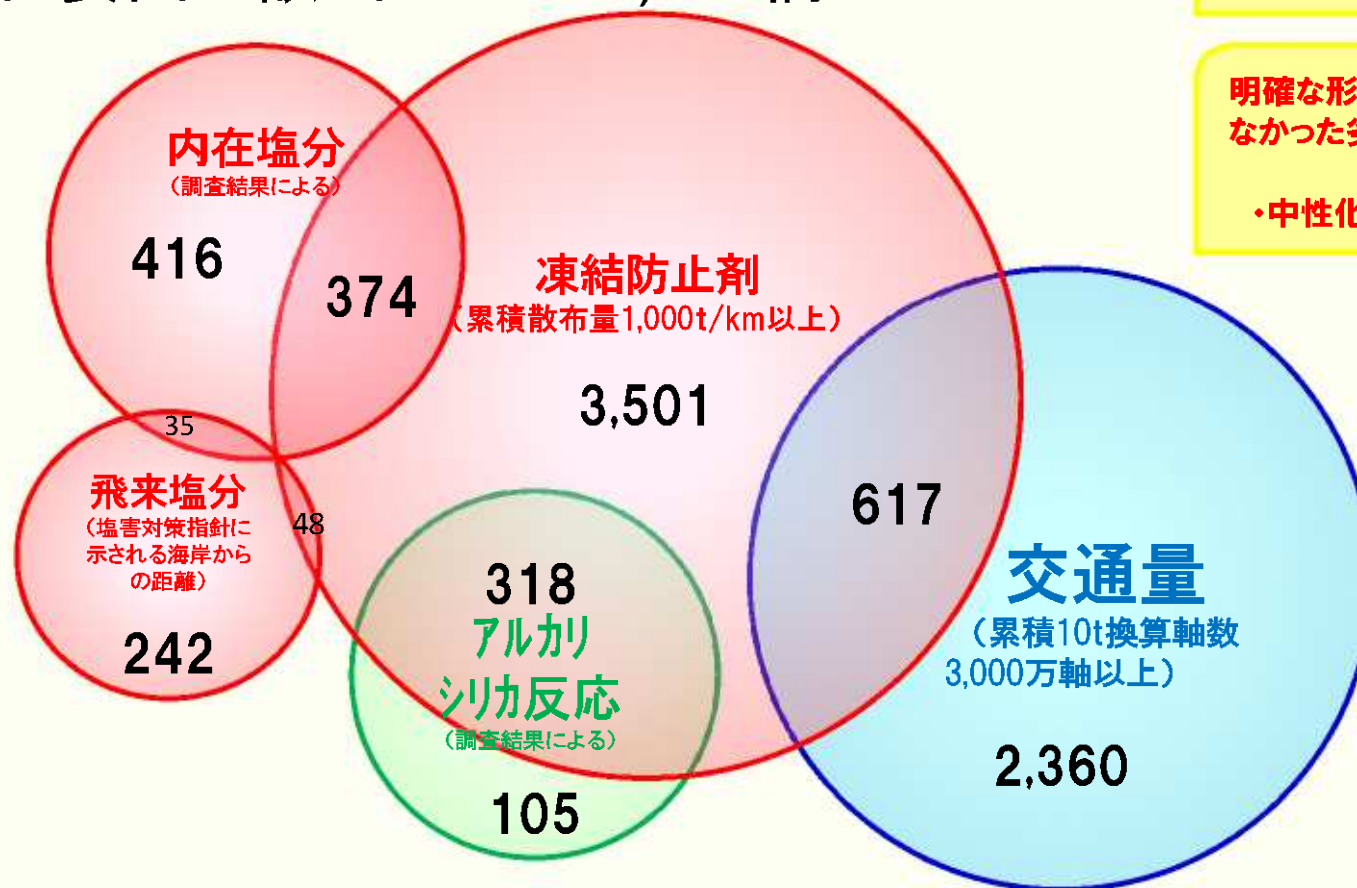
5-1. 橋 梁 【橋梁の主な劣化要因】

全橋梁数 : 18,306橋
下記の劣化要因に該当せず : 10,230橋
下記の劣化要因に該当 : 8,076橋

初期欠陥

- ・PCグラウト不充填
- ・かぶり不足
- ・豆板等

明確な形では考慮できなかった劣化

- ・中性化

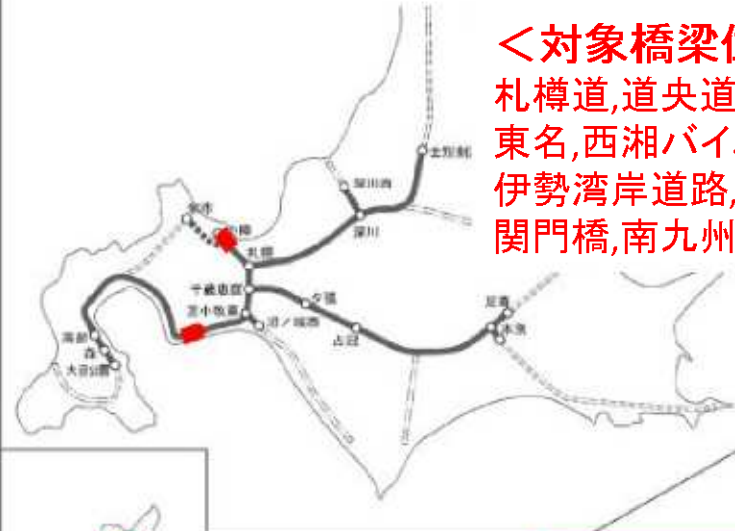
5-1. 橋 梁 【飛来塩分の多い路線(海岸からの距離)】

■飛来塩分の影響を受ける橋梁

札樽道,道央道,北陸道,東京湾アクアライン,
東名,西湘バイパス,伊勢湾岸自動車道,
伊勢湾岸道路,関西国際空港連絡橋,
関門橋,南九州西回り自動車道,沖縄道

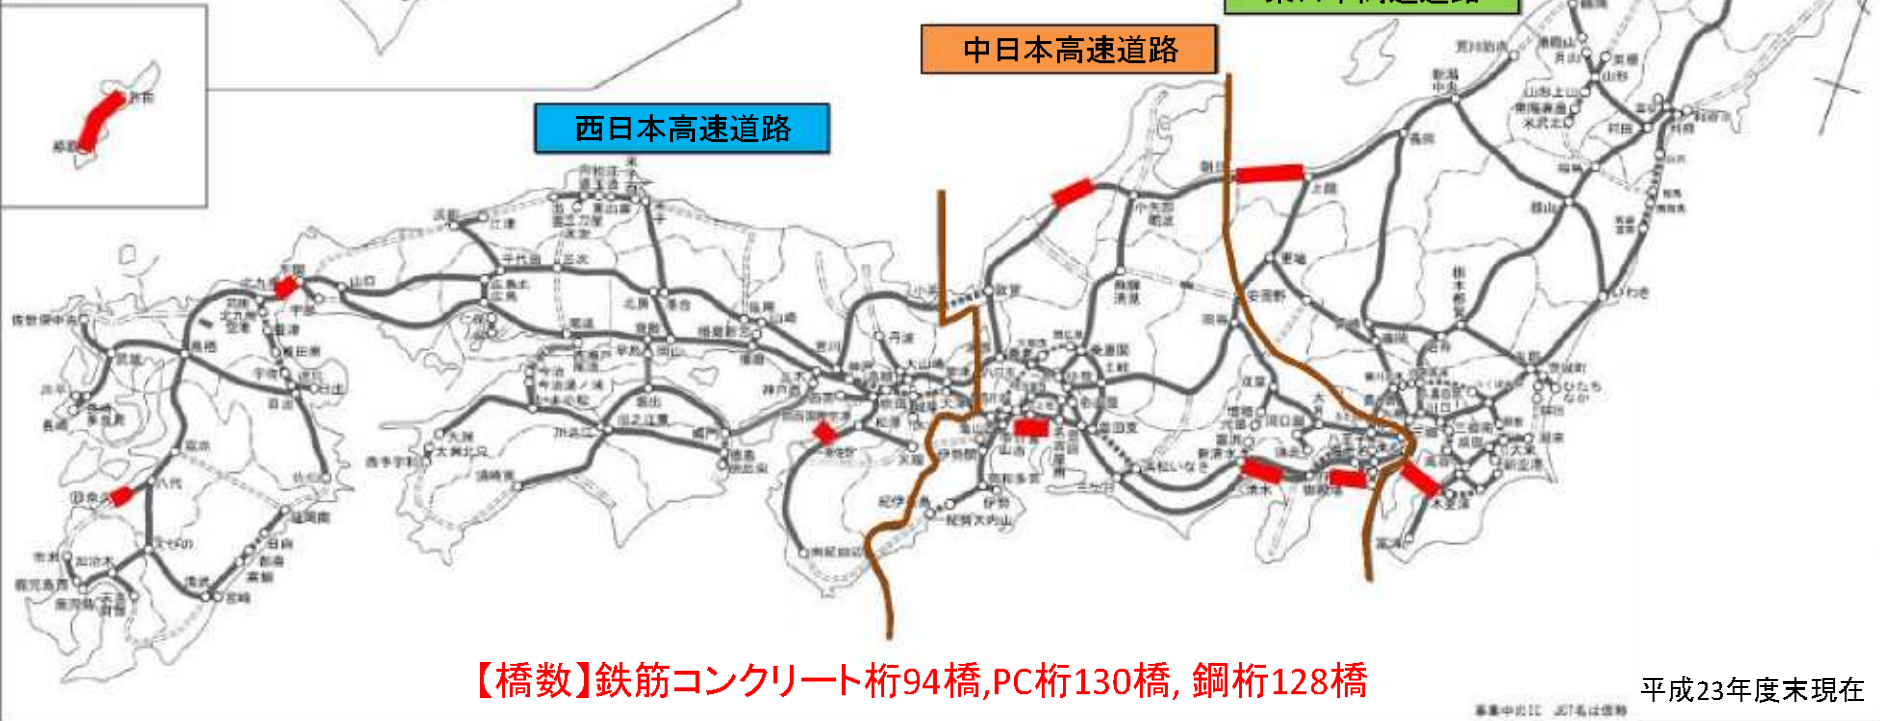
道示における塩害対策区分

地域区分	地域	対策区分	海岸線からの距離	橋梁数
A	沖縄県	S	~100m	2
		I	100~300m	0
		II	上記以外	101
B	北海道、東北、北陸沿岸部	S	~100m	14
		I	100~300m	43
		II	300~500m	38
C	上記以外	III	500~700m	25
		S	~20m	24
		I	20~50m	95
		II	50~100m	0
		III	100~200m	10
合 計				352

【橋数】鉄筋コンクリート桁94橋,PC桁130橋,鋼桁128橋

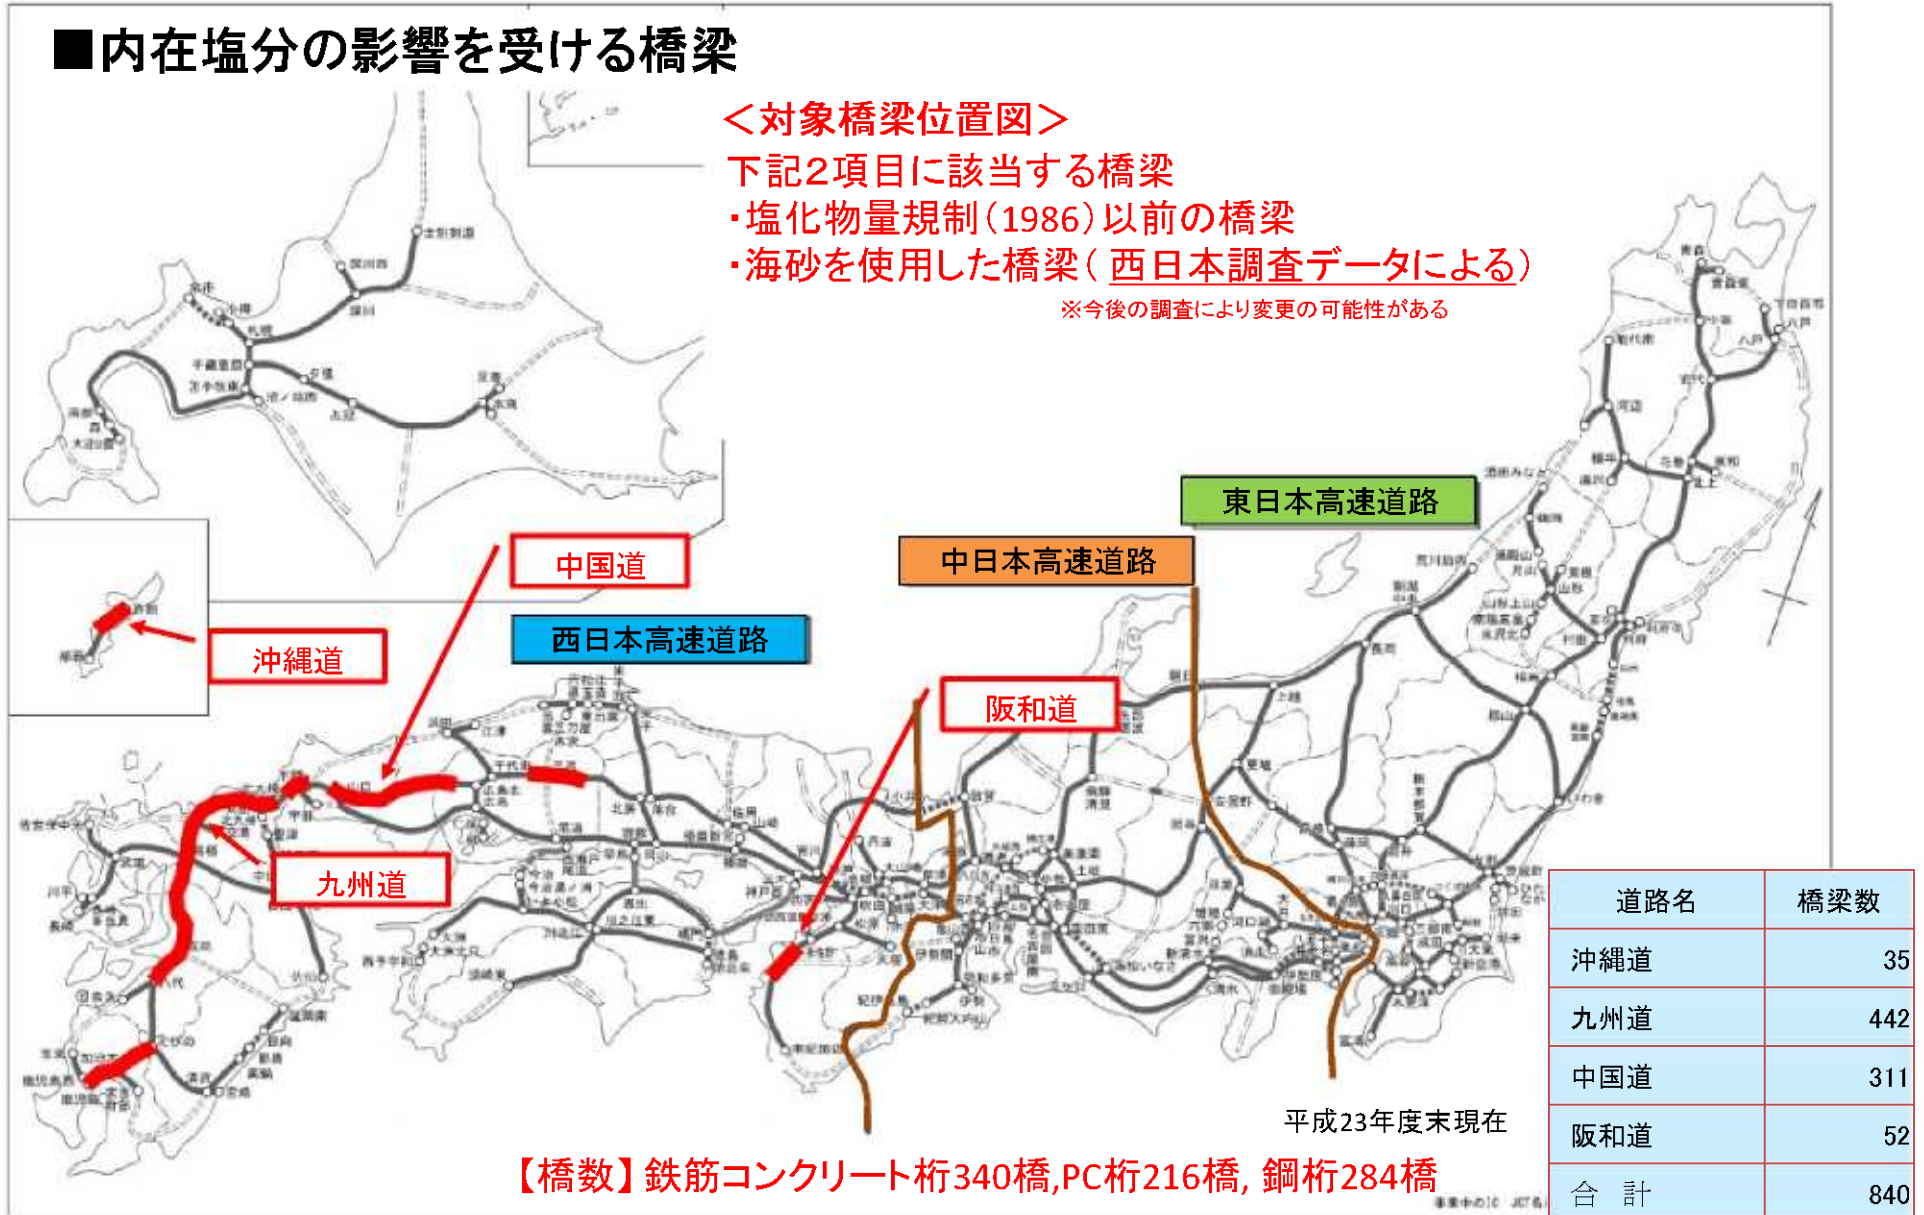
5-1. 橋 梁 【コンクリート中の内在塩分量の多い路線】

下記2項目に該当する橋梁

- ・塩化物量規制(1986)以前の橋梁
- ・海砂を使用した橋梁(西日本調査データによる)

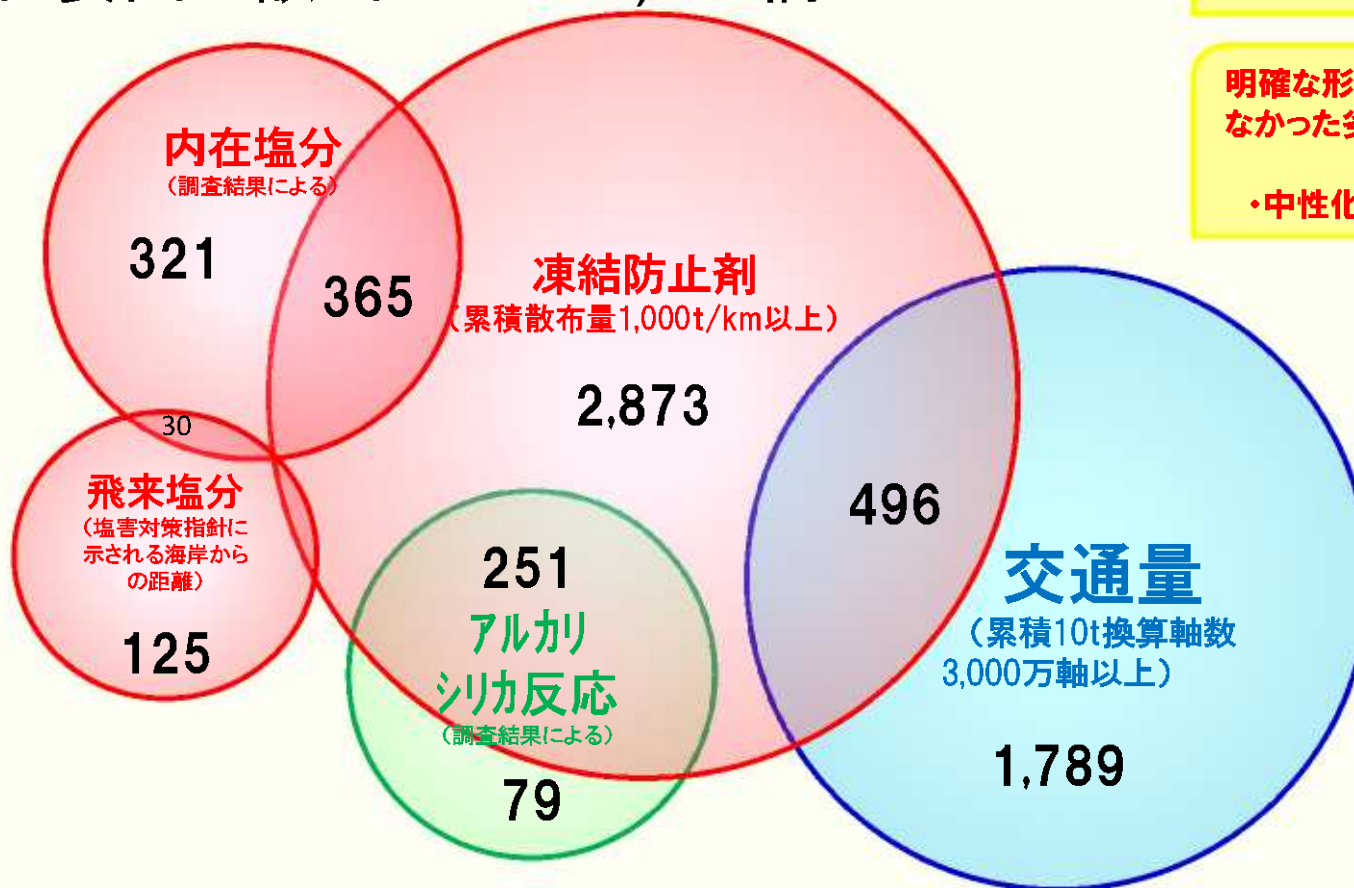
5-1. 橋 梁 【鉄筋コンクリート床版の主な劣化要因】

全橋梁数 : 13,154橋
 下記の劣化要因に該当せず : 6,753橋
 下記の劣化要因に該当 : 6,401橋

初期欠陥

- ・かぶり不足
- ・豆板等

明確な形では考慮できなかった劣化

- ・中性化

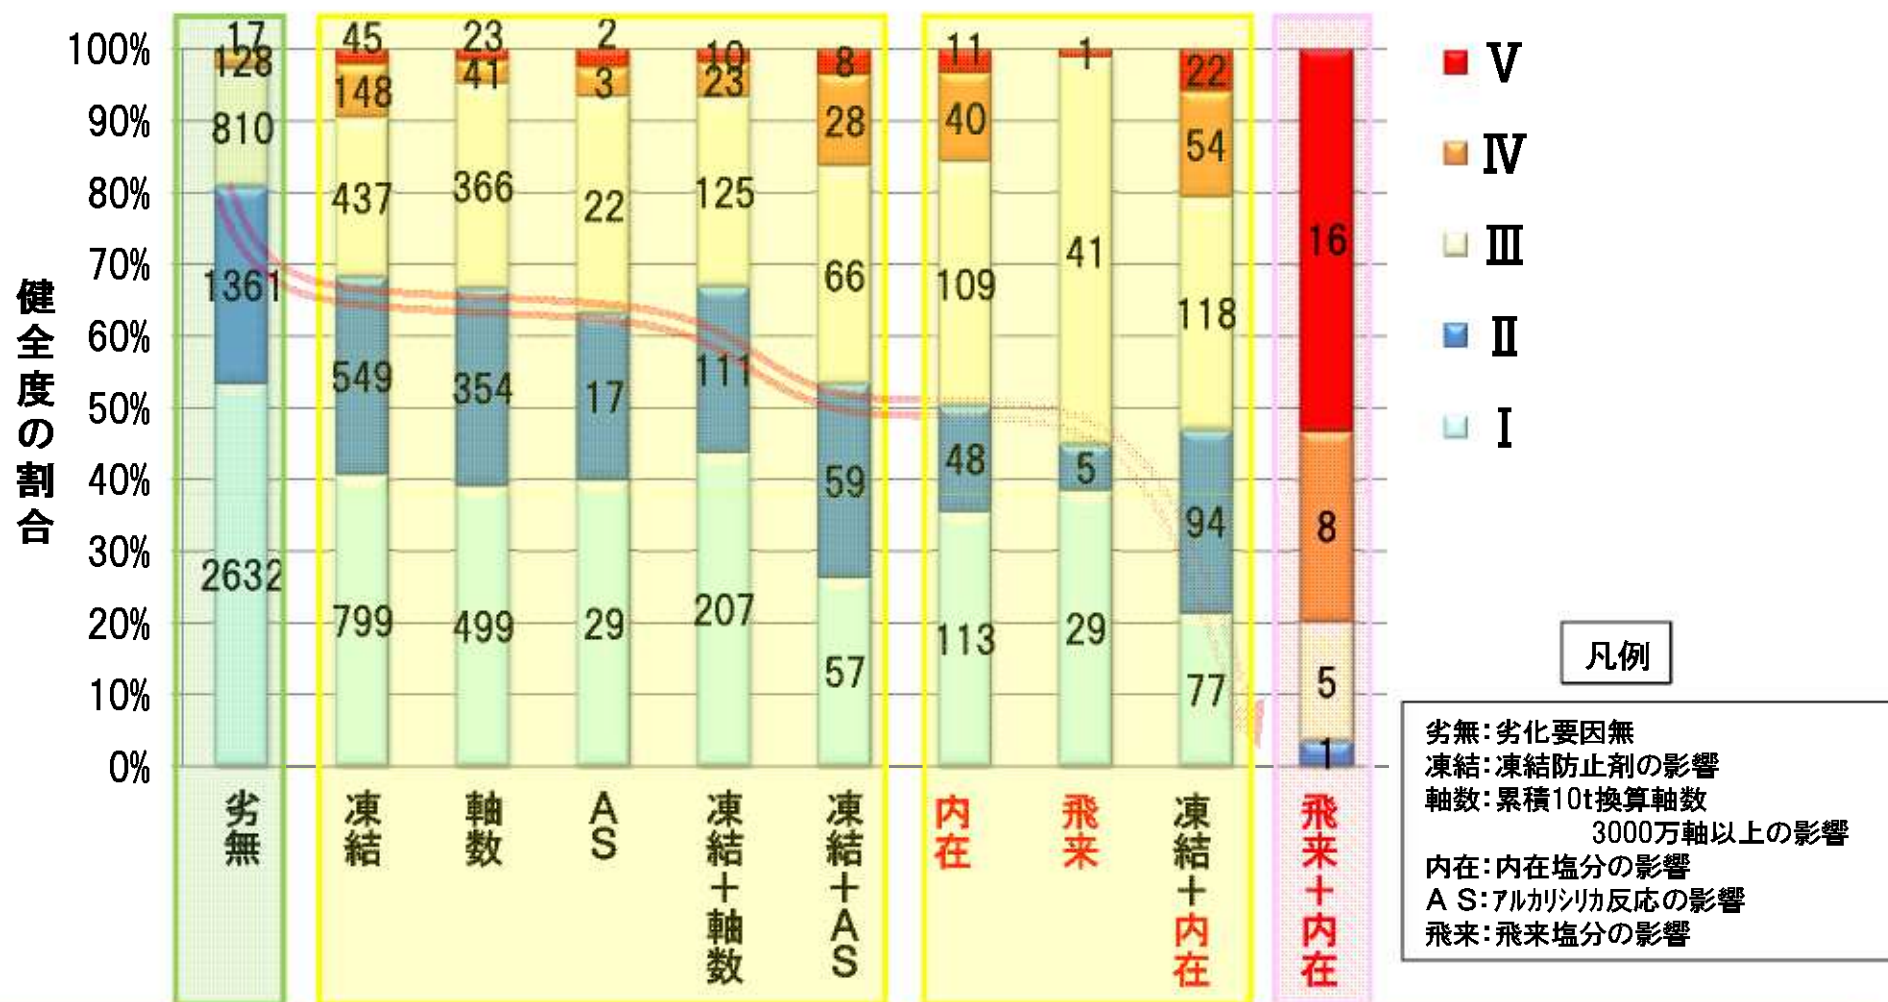
■鉄筋コンクリート床版における劣化要因に対する健全度分布

劣化要因“無”と比較し、劣化要因“有”の場合、健全度が悪化。
内在塩分又は**飛来塩分**の影響がある場合は、5割強で健全度Ⅲ・Ⅳ・Ⅴ。
 特に、**飛来塩分+内在塩分**の影響がある場合は、95%以上の床版で健全度Ⅲ・Ⅳ・Ⅴ。

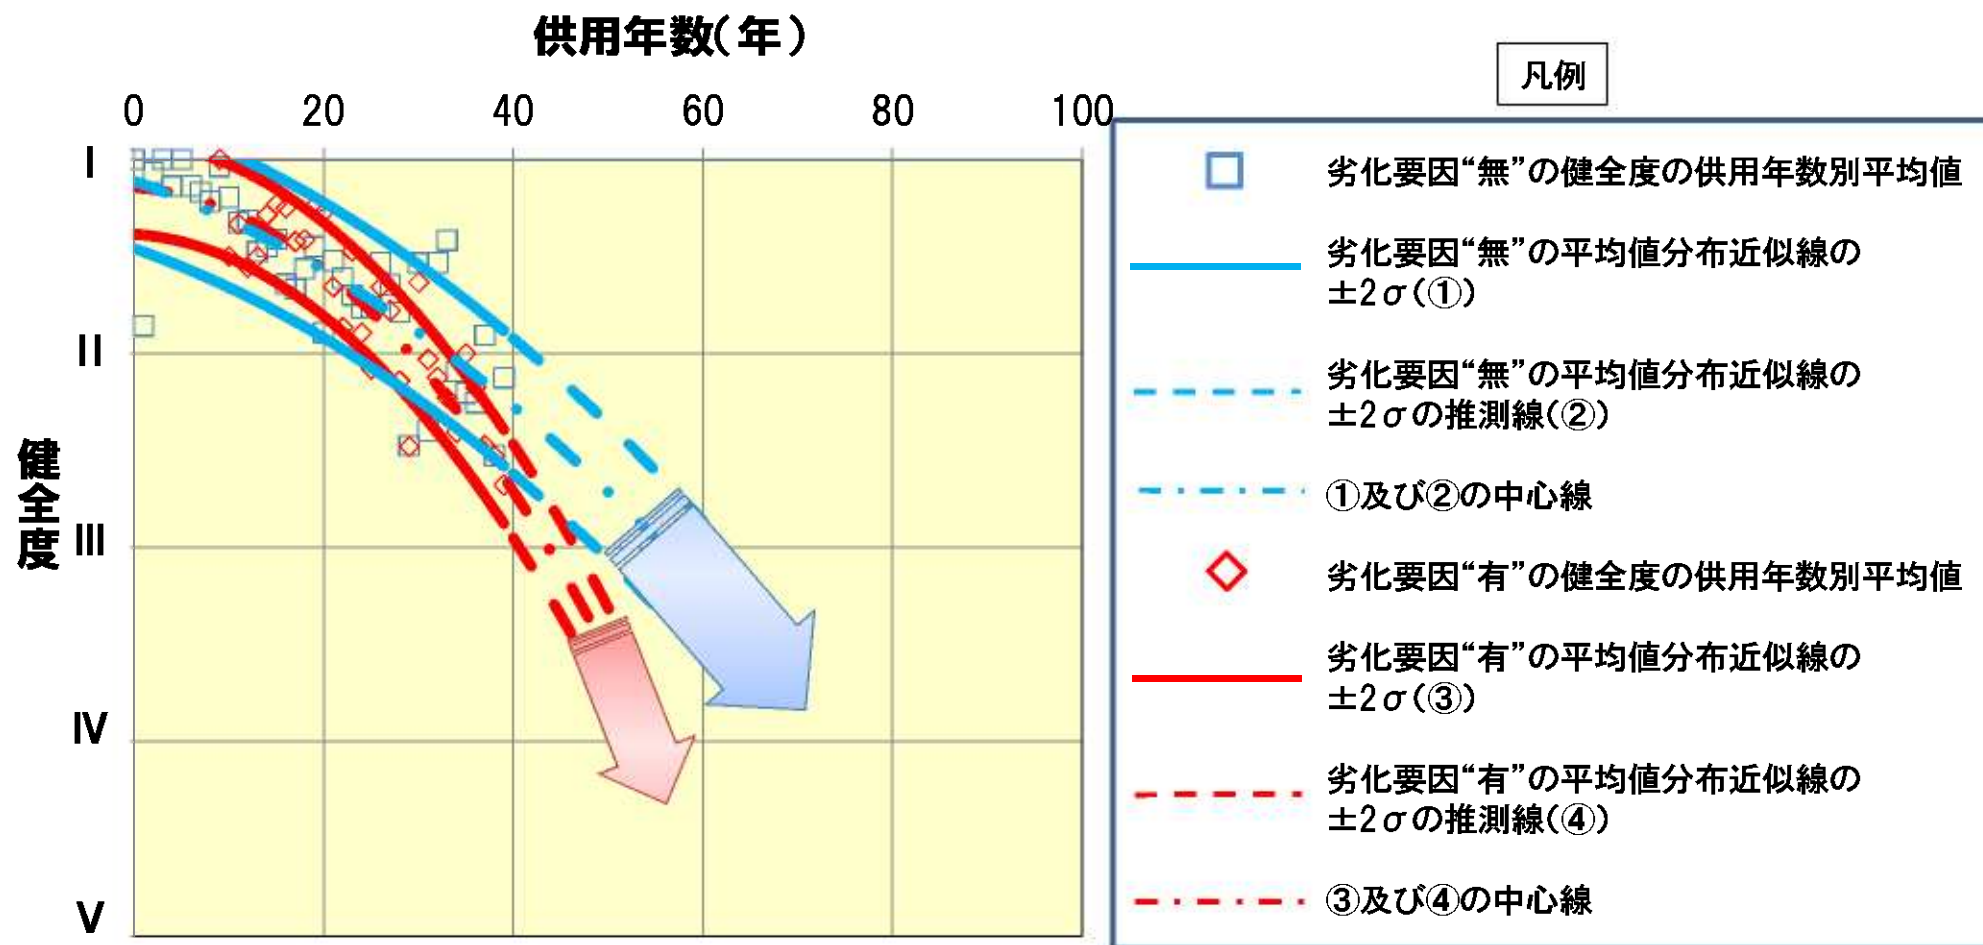
■鉄筋コンクリート床版の供用年数別の健全度の推移と予測

劣化要因が無い場合でも今後100年にわたる健全性の維持は難しい。
劣化要因が有る場合は、更に厳しい。

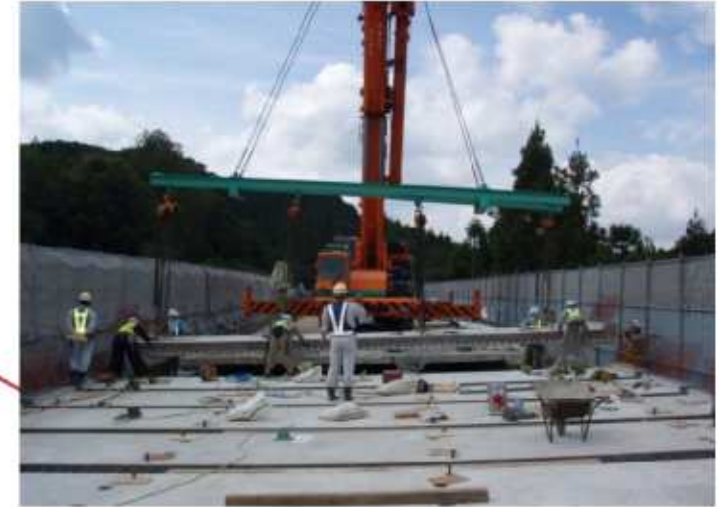
30年後 : PC床版へ取替

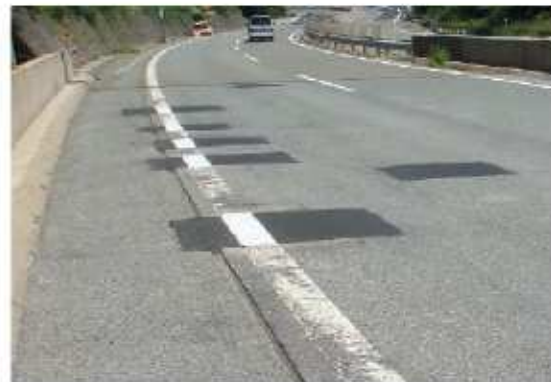
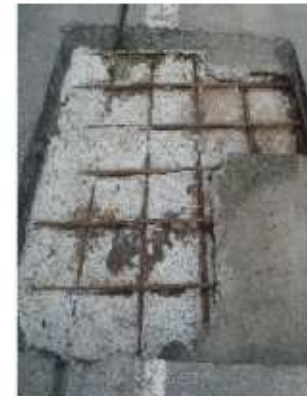
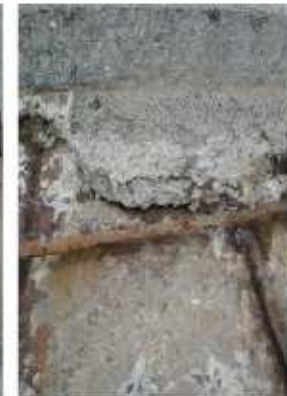
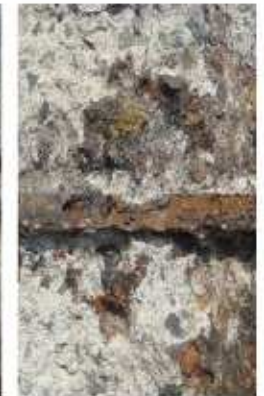
貫通ひび割れを介した橋面水の漏水、遊離石灰、鉄筋腐食、浮き剥離

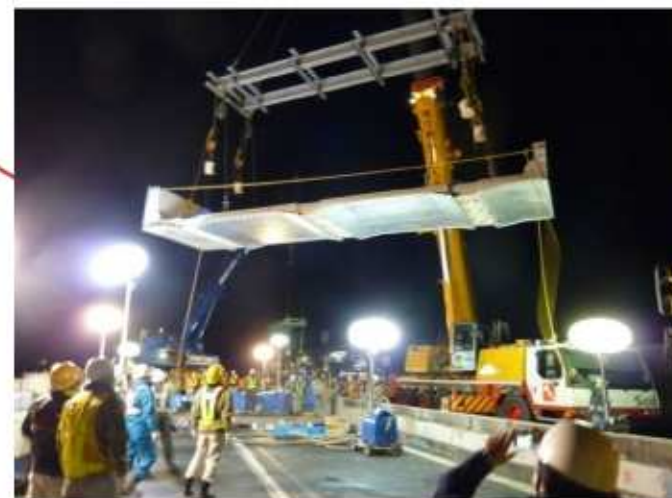
41年後 : PC床版へ取替

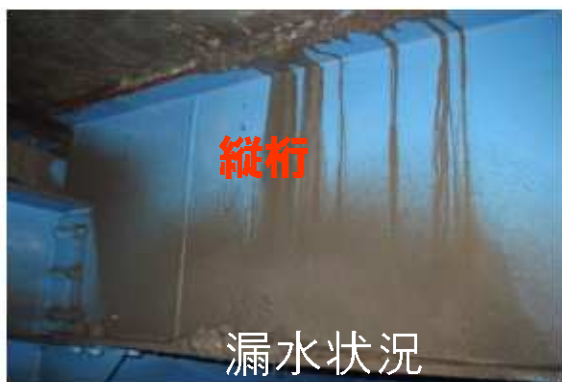
37年後 : 床版貫通ひびわれ噴出状況

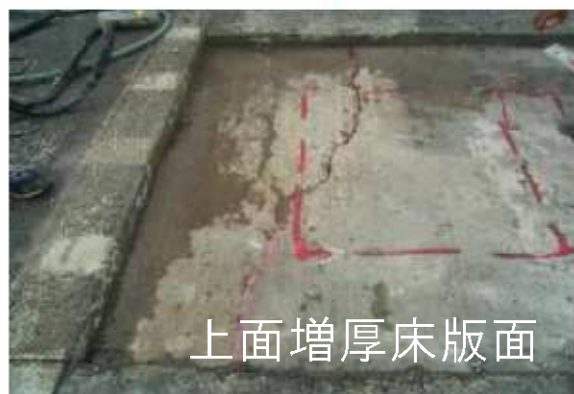
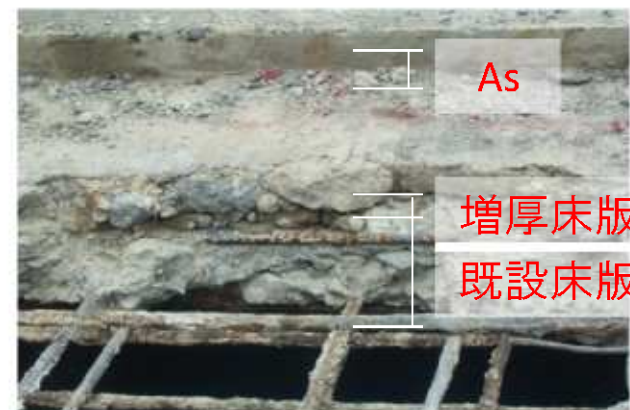
37年後 : 部分打替えによる層状剥離確認

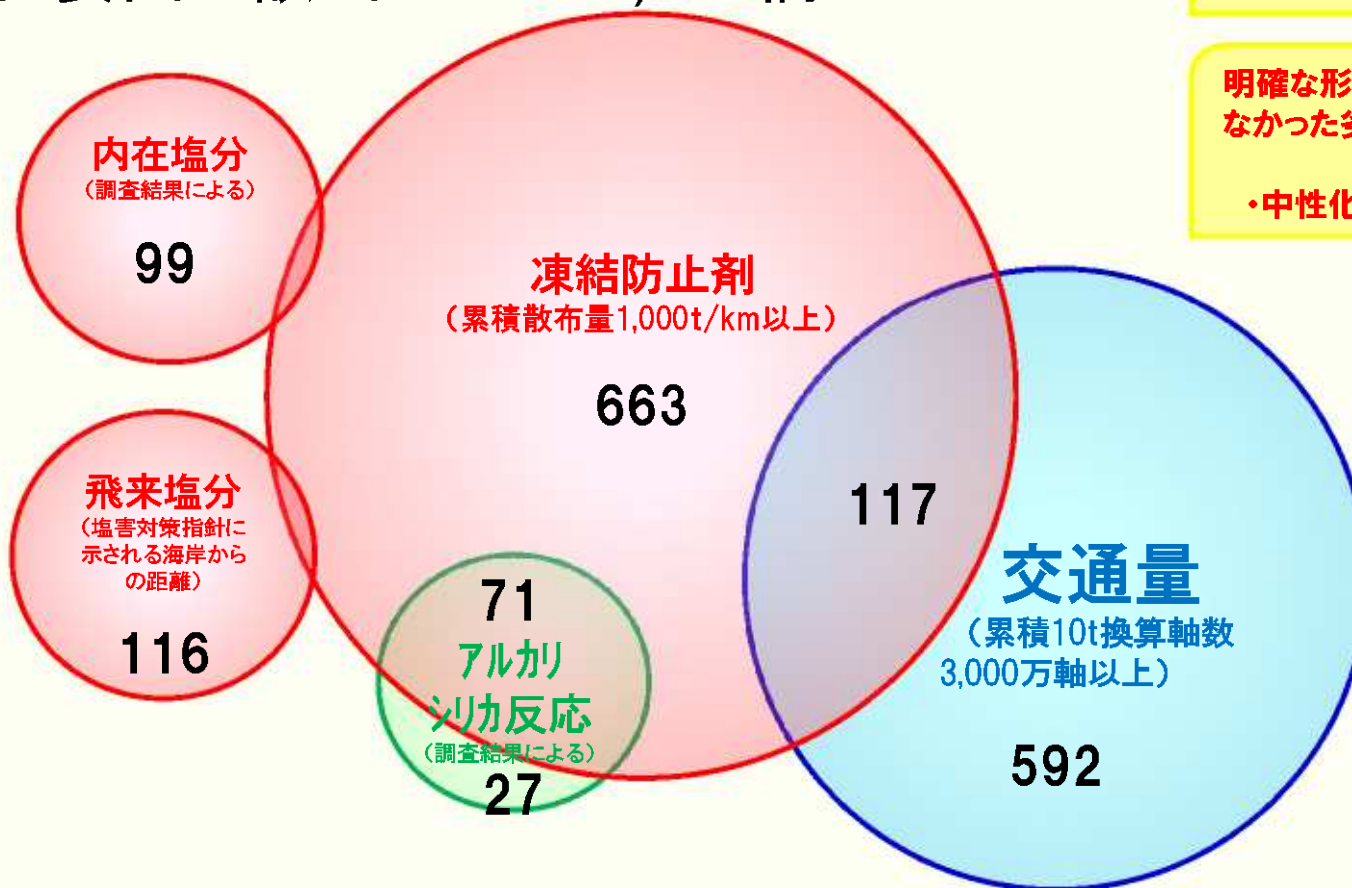
5-1. 橋 梁 【PC床版の主な劣化要因】

全橋梁数 : 5,310橋
下記の劣化要因に該当せず : 3,573橋
下記の劣化要因に該当 : 1,737橋

初期欠陥

- ・かぶり不足
- ・豆板等

明確な形では考慮できなかった劣化

- ・中性化

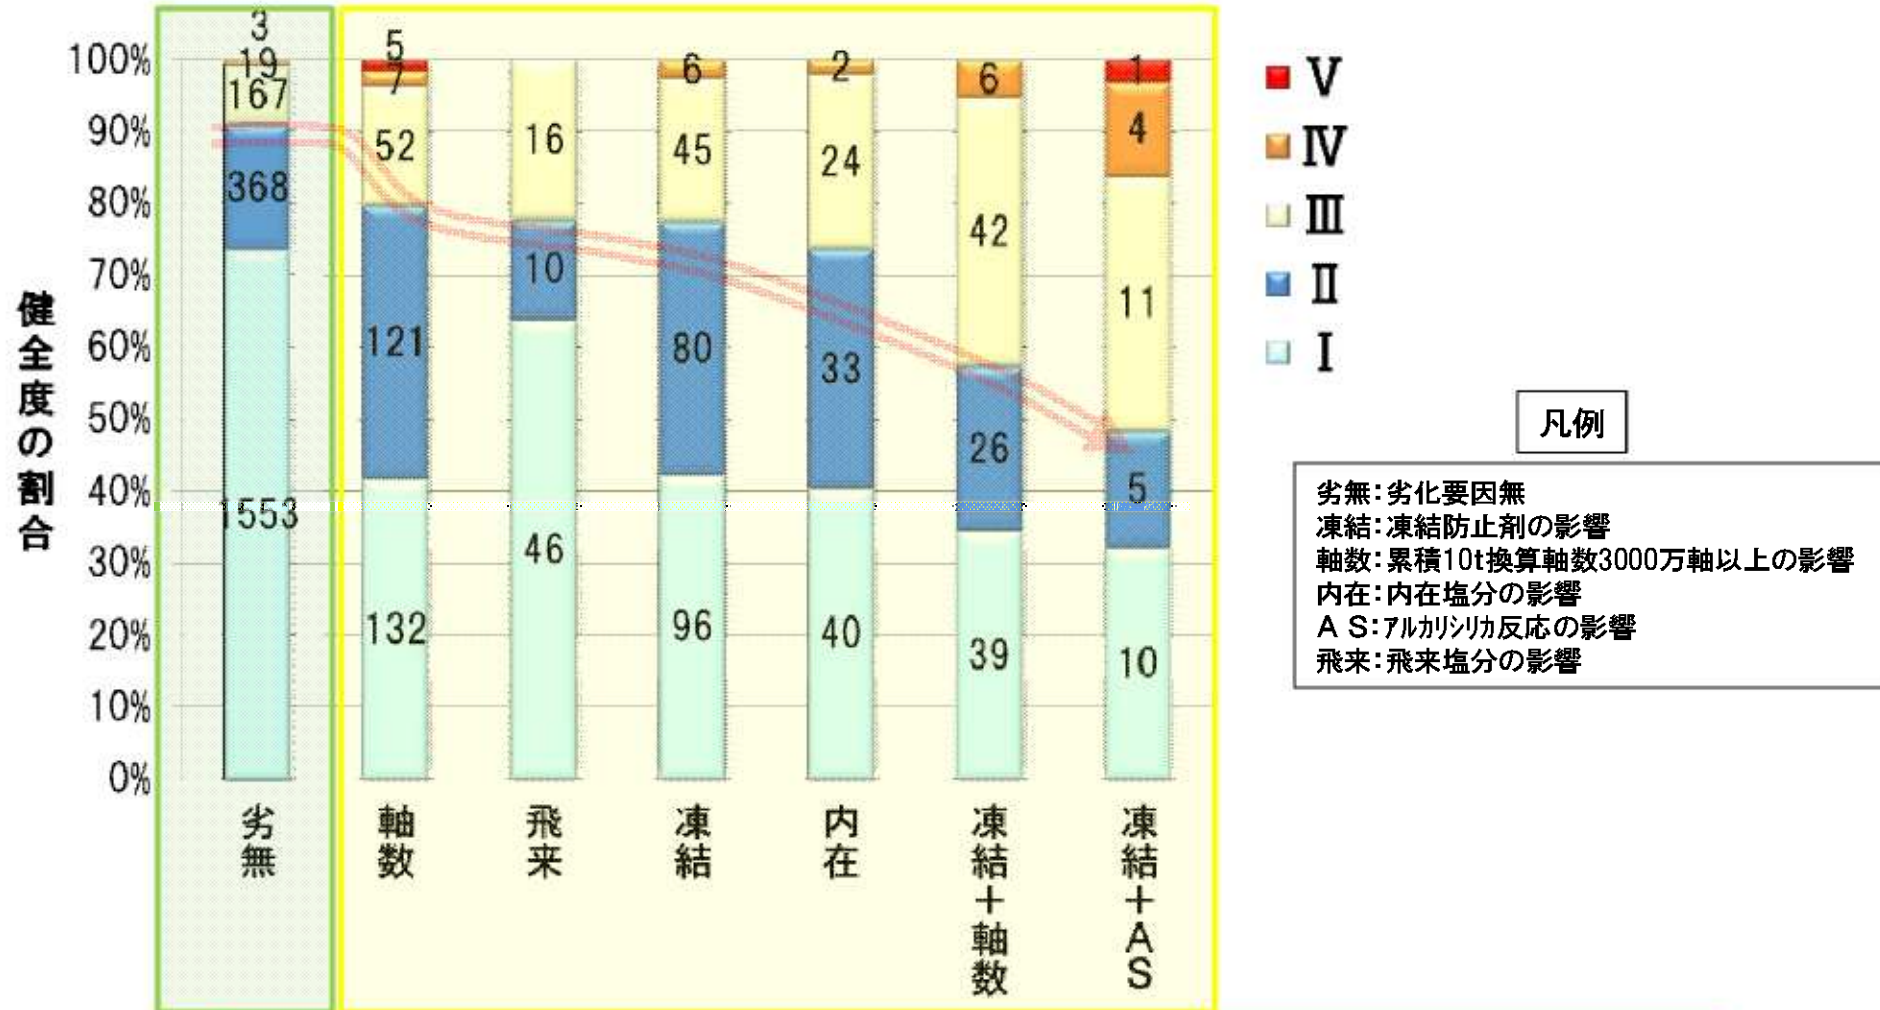
■PC床版における劣化要因に対する健全度分布

劣化要因“無”と比較し、劣化要因“有”の場合は健全度が悪化傾向。その傾向は、鉄筋コンクリート床版ほど顕著ではない。

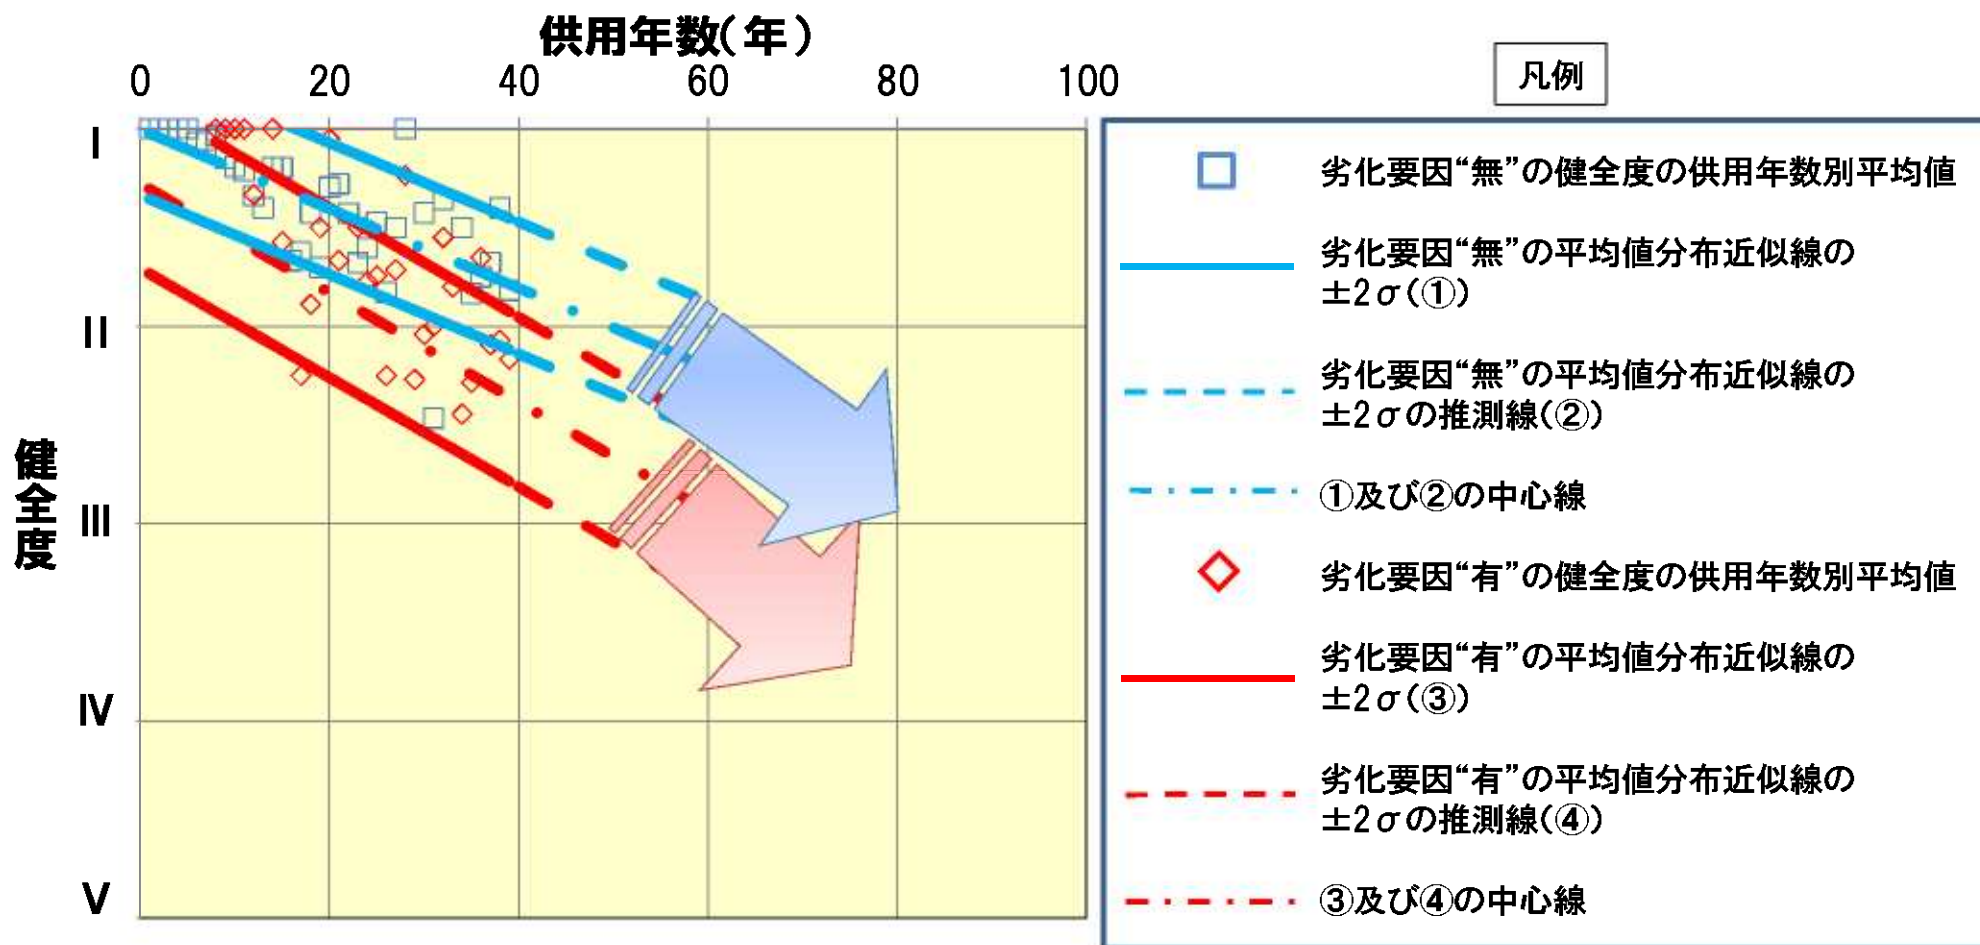
■PC床版の供用年数別の健全度の推移と予測

鉄筋コンクリート床版に比べ劣化進行が緩やかではあるが、劣化が一度進行すると断面修復が困難であり、健全なうちに予防保全を施すことが重要。

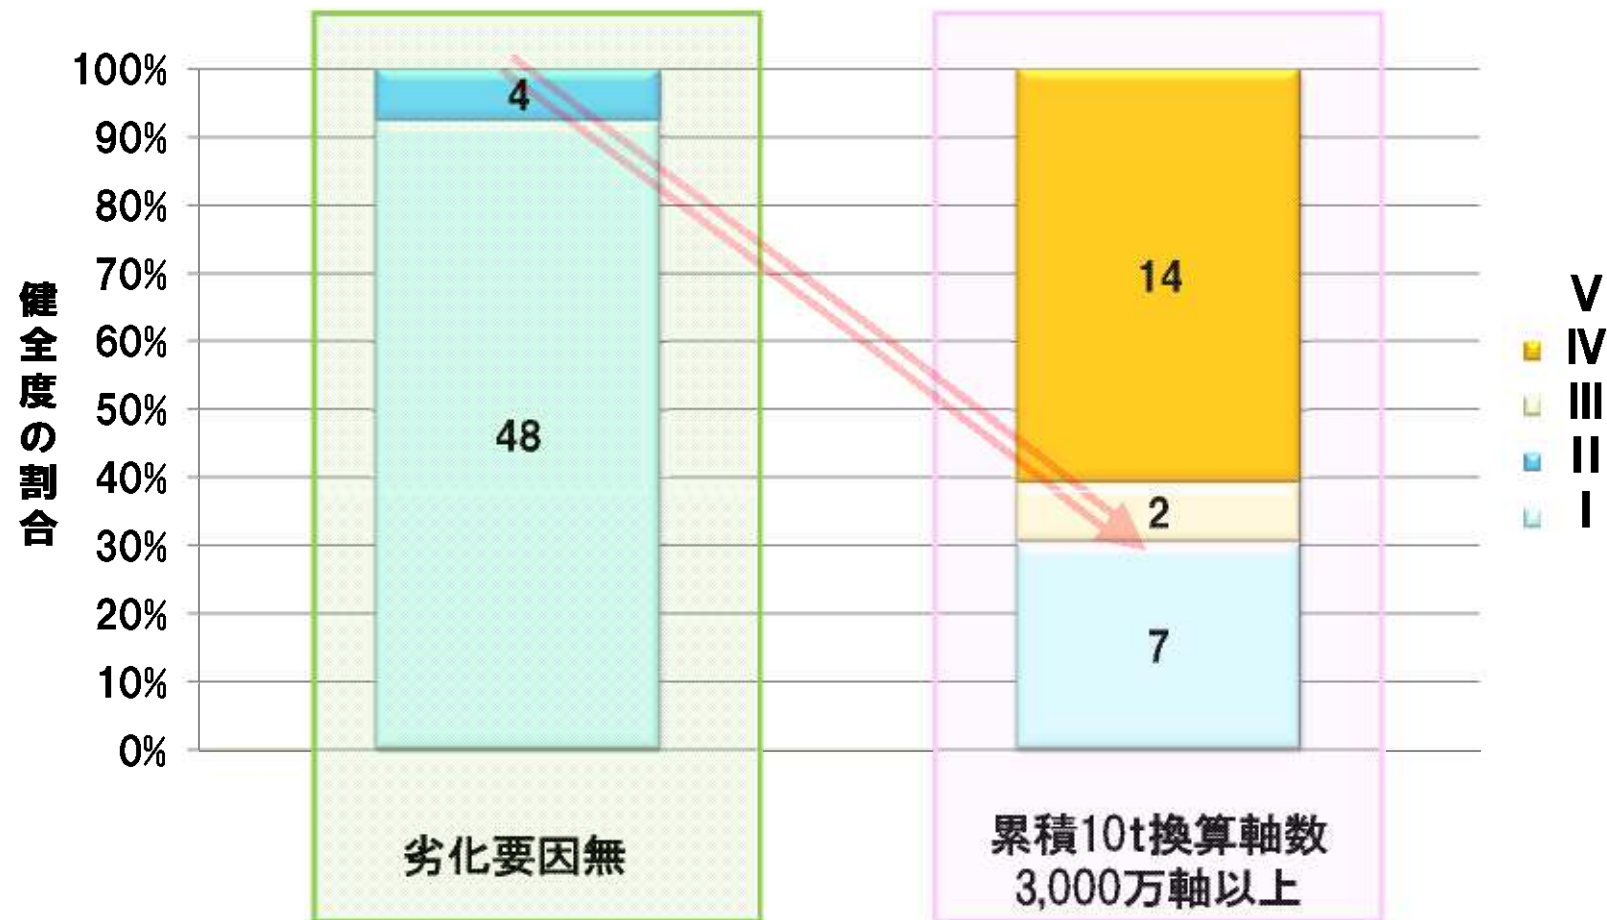
■鋼床版における劣化要因に対する健全度分布

劣化要因“無”と比較し、累積10t換算軸数3,000万軸以上の場合、健全度が悪化。

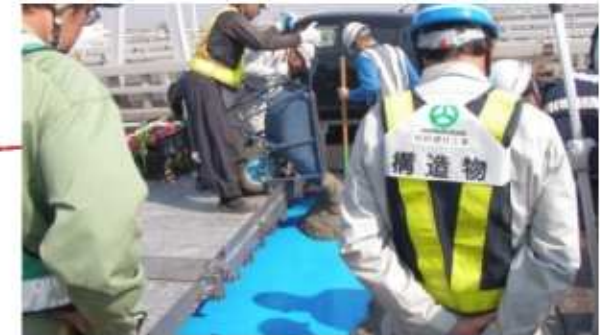
20年後 : SFRC施工(一部)

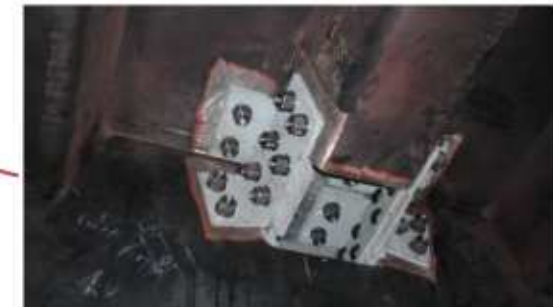
18年後 : Uリブ当て板補修

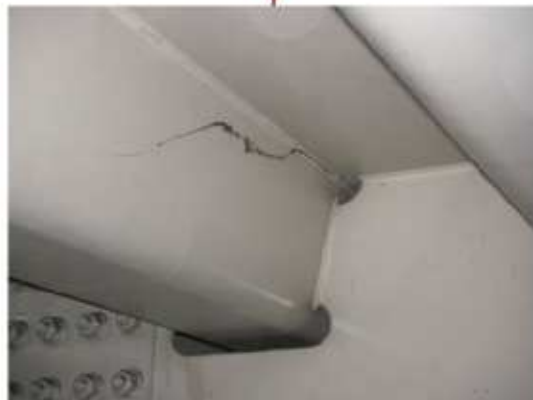
15年後 : Uリブ疲労き裂

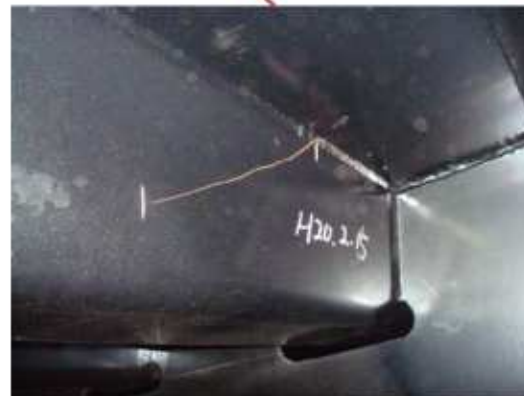
16年後 : 詳細調査(Uリブき裂)

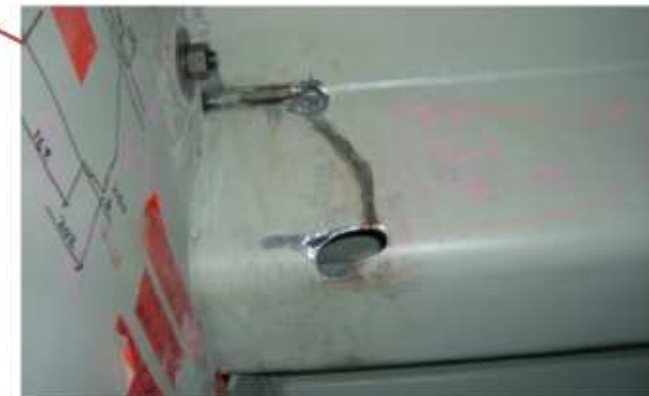
16年後 : ストップホール

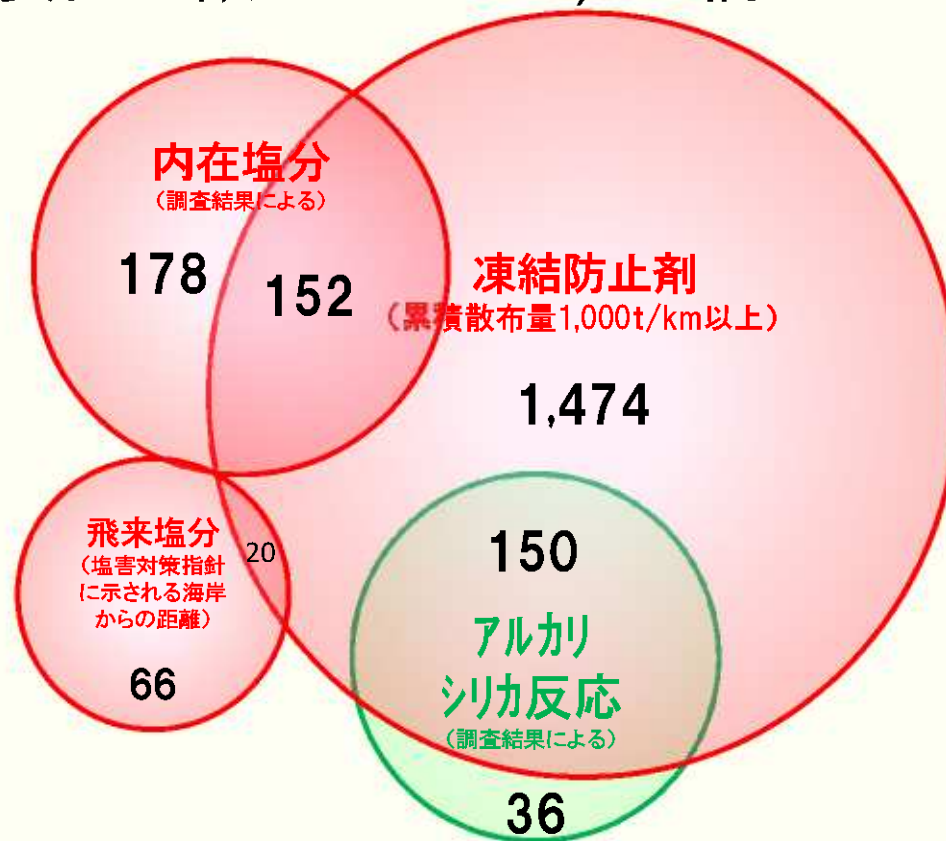
5-1. 橋 梁 【鉄筋コンクリート桁の主な劣化要因】

全橋梁数 : 5,334橋
下記の劣化要因に該当せず : 3,245橋
下記の劣化要因に該当 : 2,089橋

初期欠陥

- ・かぶり不足
- ・豆板等

明確な形では考慮できなかった劣化

- ・中性化

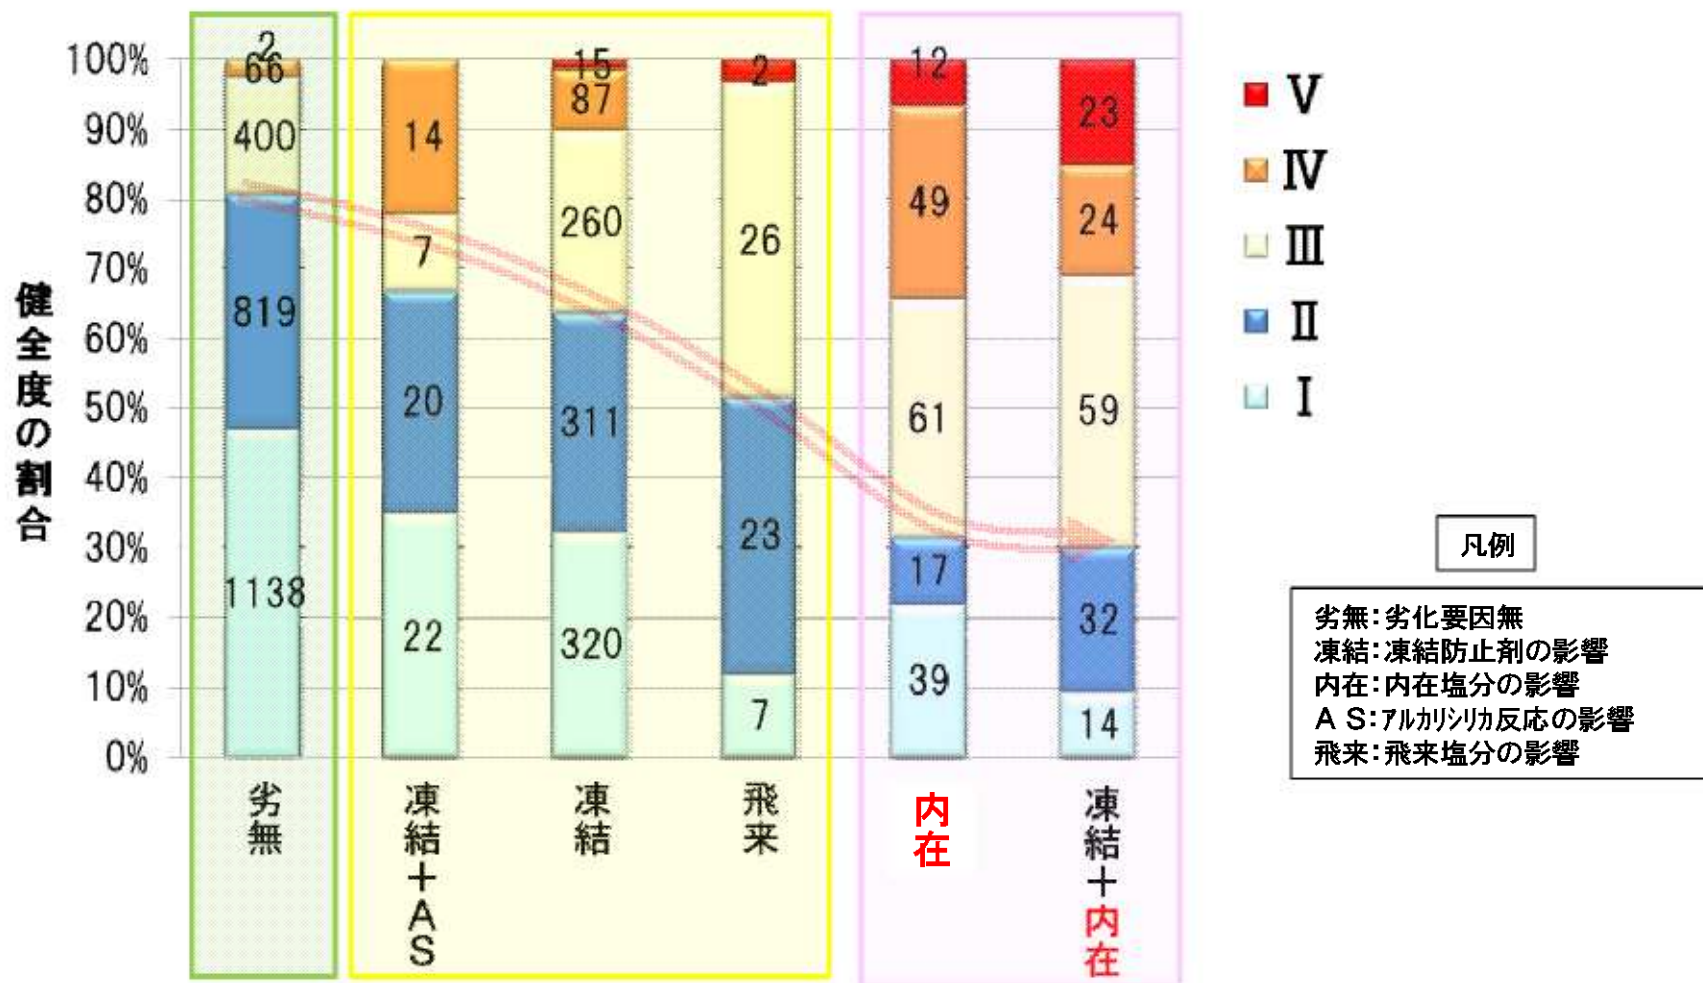
■鉄筋コンクリート桁における劣化要因に対する健全度分布

劣化要因“無”と比較し、劣化要因“有”の場合は健全度が悪化。
特に、**内在塩分**がある場合、その傾向は顕著で7割がⅢ・Ⅳ・Ⅴ。

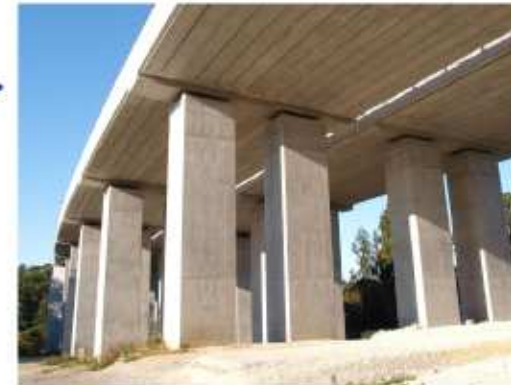
34年後 : 架替後のプレテンPCホロー桁

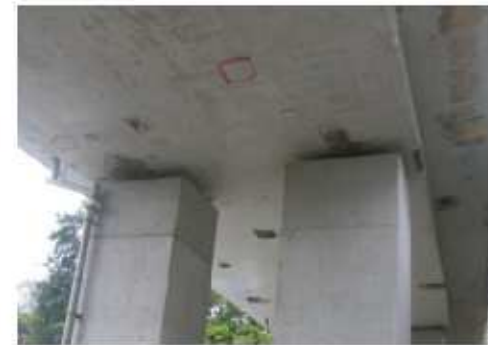
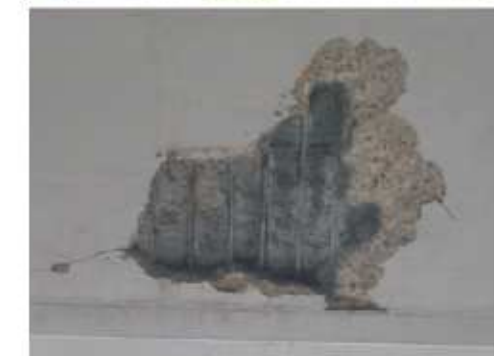
34年後 : 浮き・はく離・鉄筋腐食

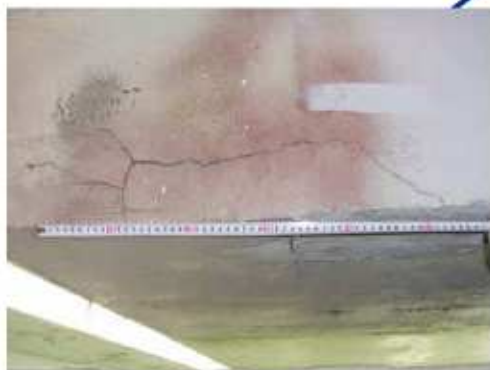
30年後 : 桁のひび割れ
