要件策定のための変状分析と
対策要件の策定

5-1. 橋 梁 【変状分析と要件整理の流れ】

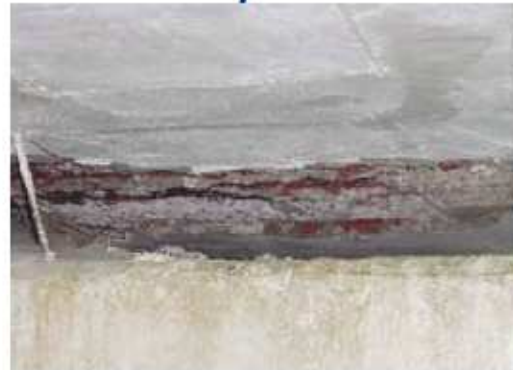
30年後 : 桁の鉄筋腐食

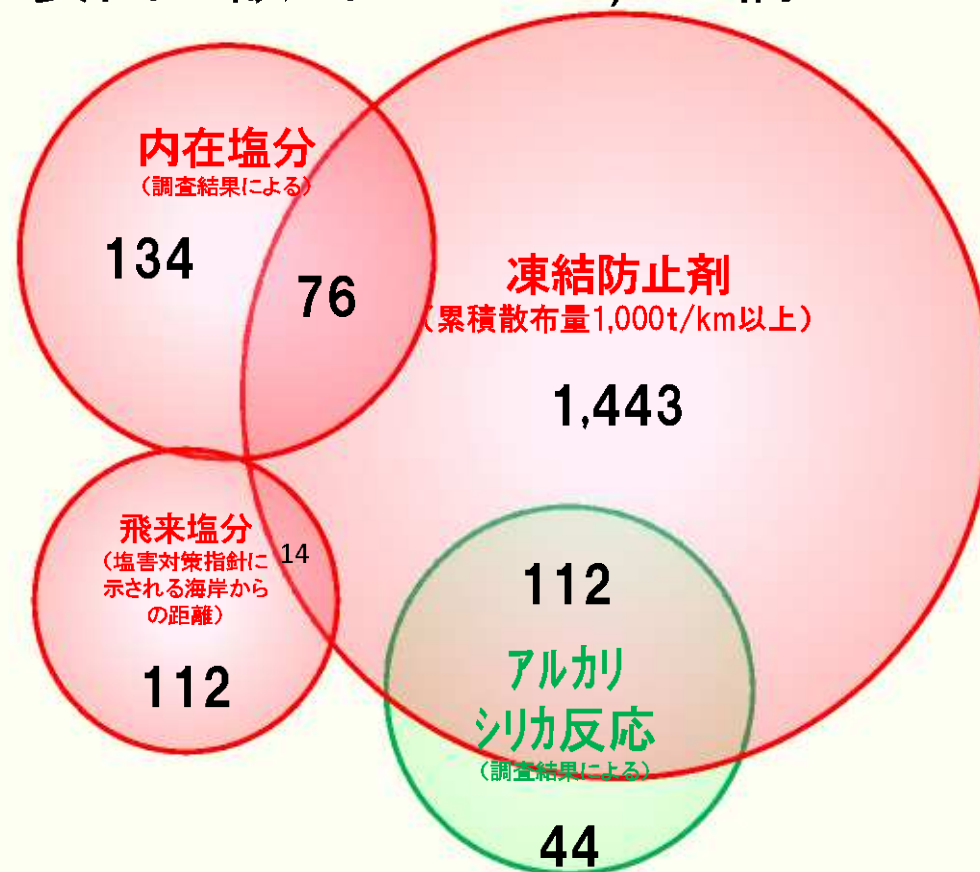
5-1. 橋 梁 【PC桁の主な劣化要因】

全橋梁数 : 7,133橋
下記の劣化要因に該当せず : 5,189橋
下記の劣化要因に該当 : 1,944橋

初期欠陥

- ・PCグラウト不充填
- ・かぶり不足
- ・豆板等

明確な形では考慮できなかった劣化

- ・中性化

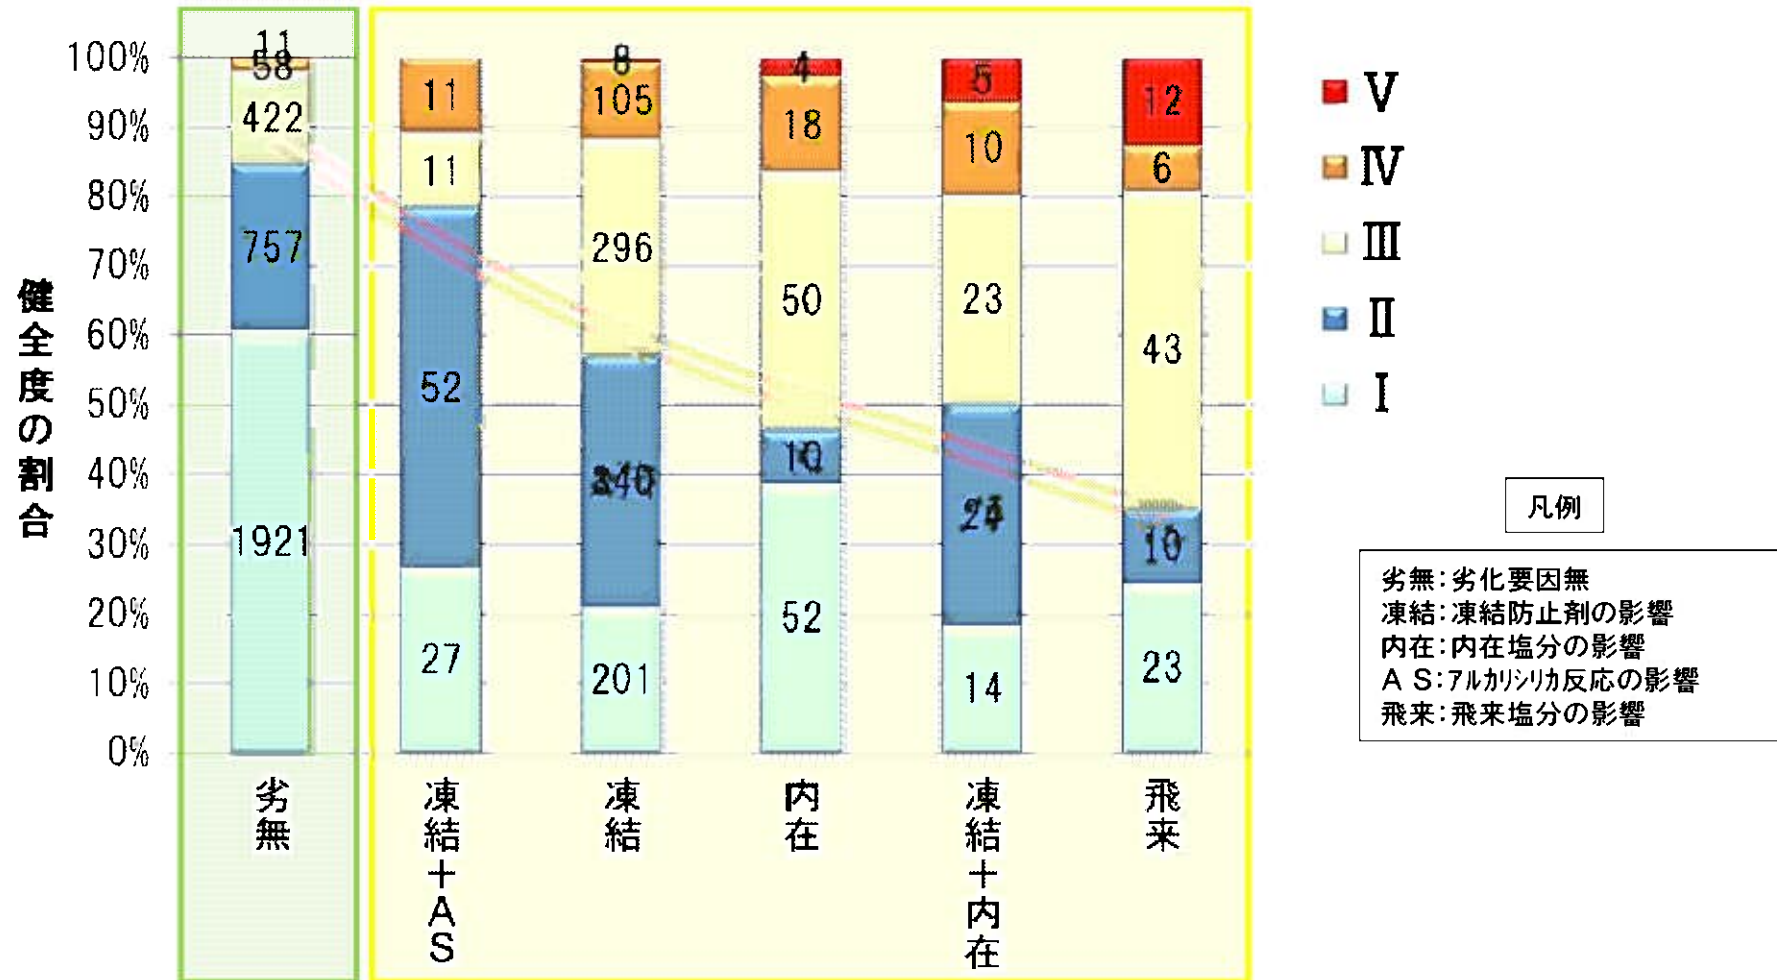
■PC桁における劣化要因に対する健全度分布

劣化要因“無”と比較し、劣化要因“有”の場合、健全度が悪化。
断面修復が困難であり、健全なうちに予防保全を施すことが重要。

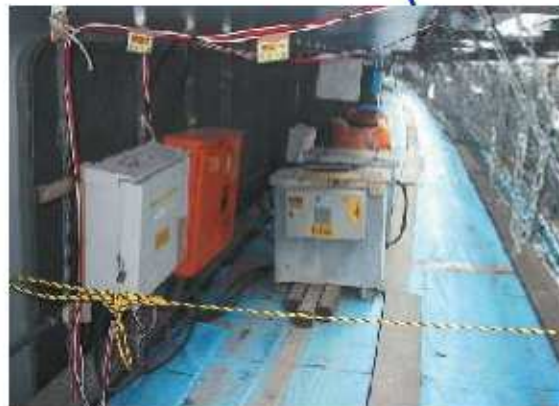
15年後 : 脱塩工

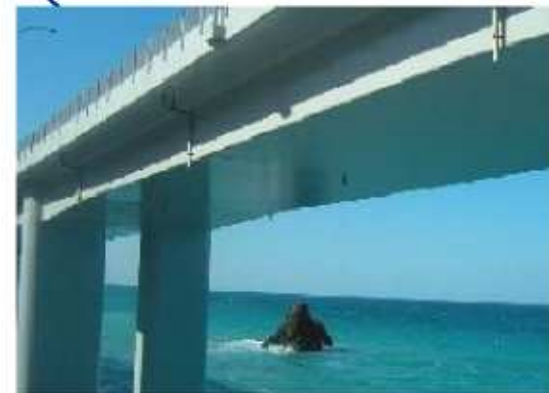
15年後 : コンクリート塗装

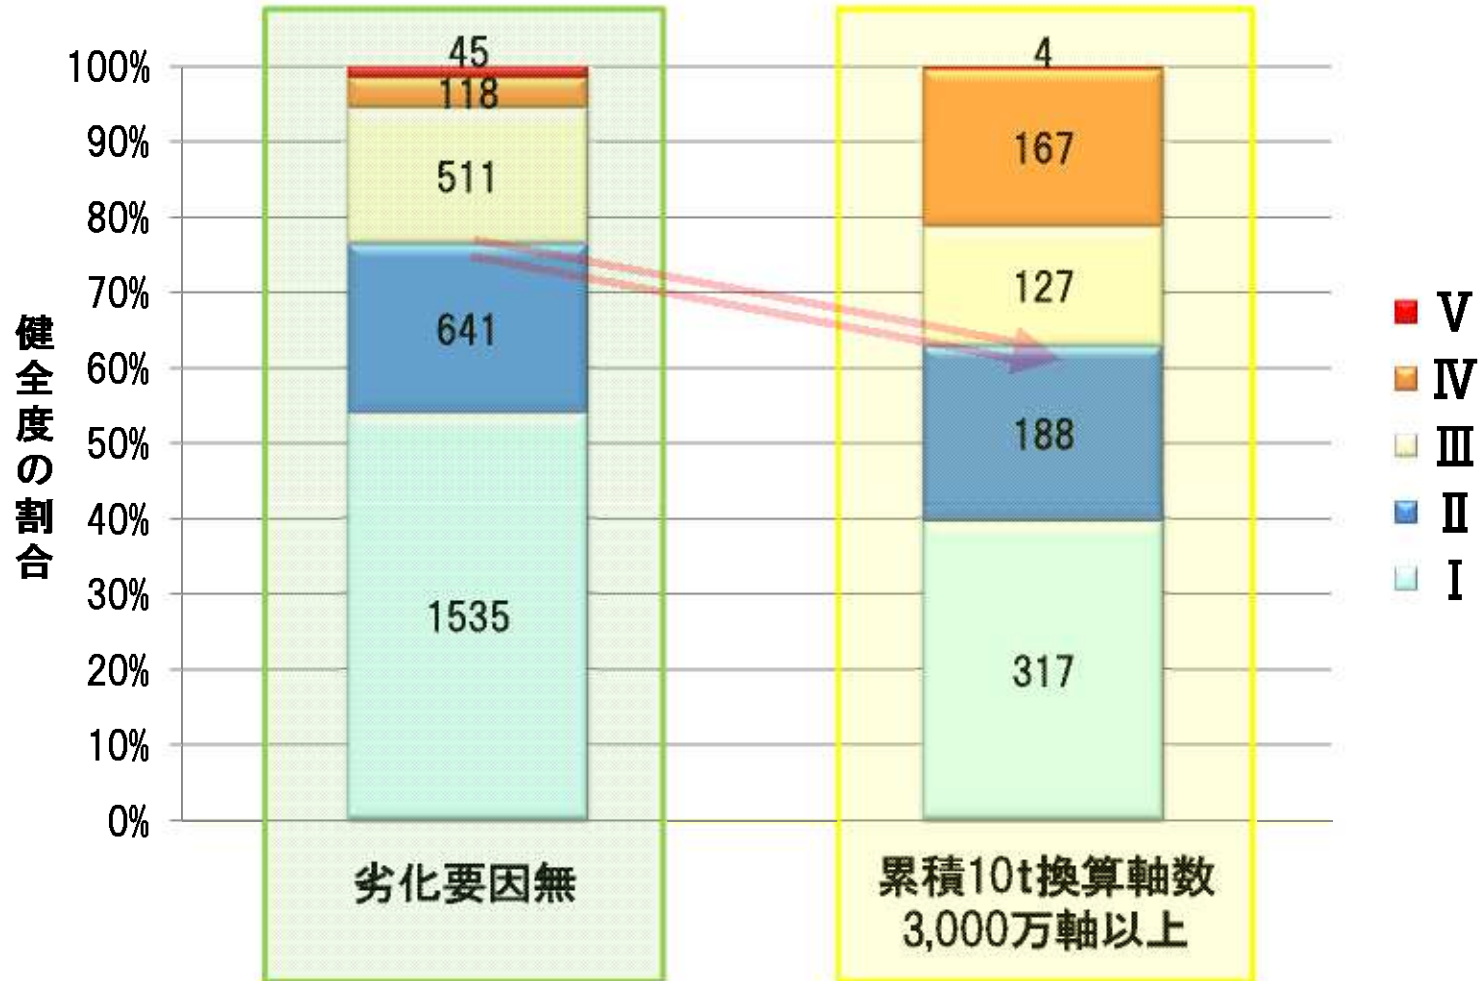
■鋼桁における劣化要因に対する健全度分布

劣化要因“無”と比較し、累積3,000万軸を超える場合、健全度が悪化。

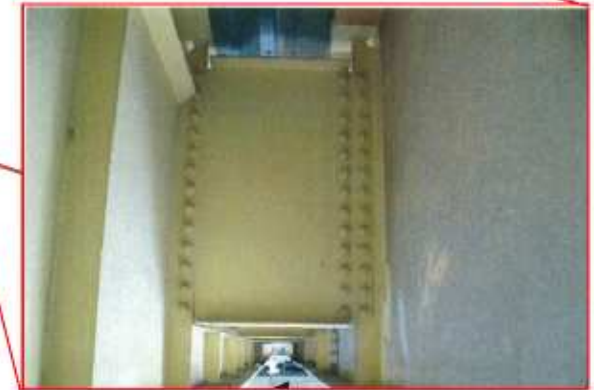
28年後 : 主桁増設

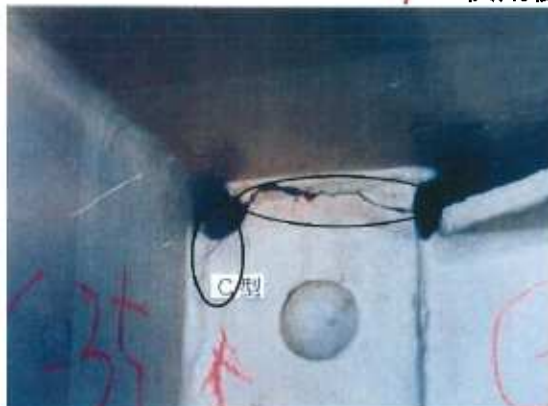
15年後 : 対傾構取付け部のき裂

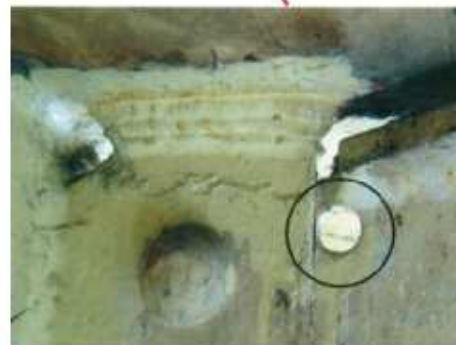
19年後 : ストップホール・折曲げ板取付け

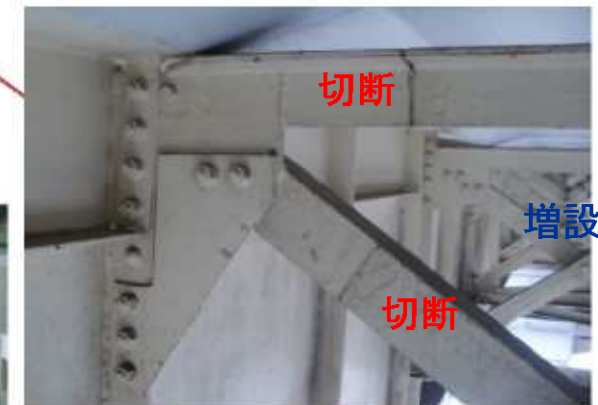
21~25年後 : 対傾構増設と既設対傾構切断
