【別添ー2】 サグ部などでの『LED表示板による速度回復情報の提供』による渋滞緩和対策

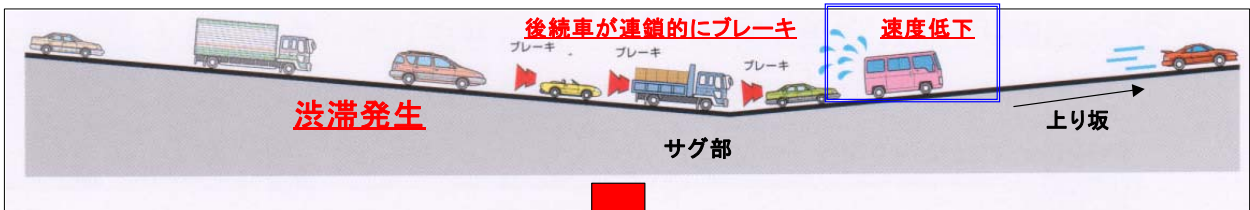
**上り坂およびサグ部での速度低下に伴う渋滞**

上り坂において**先頭車両の速度低下**に伴い、後続車が連鎖的にブレーキをかけることにより、渋滞が発生する

- ・先頭のお客さまは、速度が低下して渋滞の原因となったことに気がつかない
- ・渋滞の先頭付近には何も存在しないため、いつ渋滞を抜けたのかわからない

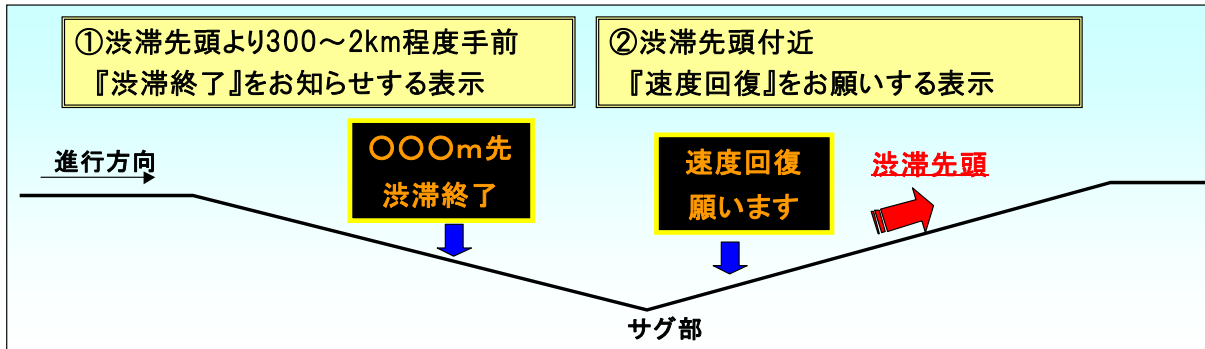
**渋滞の先頭付近で「速度低下の注意喚起」を行うことにより、渋滞が緩和される**

〔渋滞発生前〕 この場所は無意識のうちに速度が低下し、渋滞を引き起こす可能性があることを認識していただくための情報を提供

(情報提供内容: 「速度低下注意」「〇〇〇m先上り坂」)

〔渋滞時〕 まもなく渋滞が終了し、速度回復をお願いするための情報を提供

(情報提供内容: 「〇〇〇m先渋滞終了」「速度回復願います」)

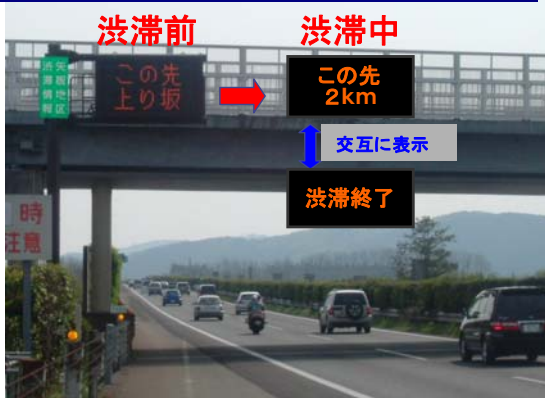
① 『渋滞終了』をお知らせする表示

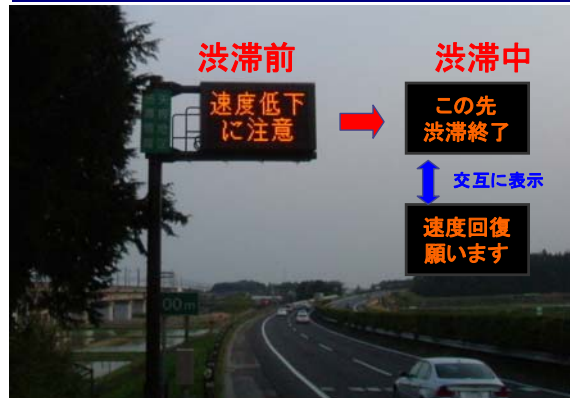
② 『速度回復』をお願いする表示
