高速自動車国道北海道縦貫自動車道函館名寄線等  
に関する維持、修繕その他の管理の報告書

平成22営業年度

平成23年7月

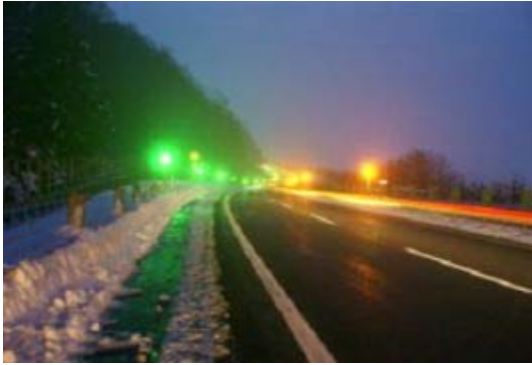
《自発光式視線誘導標の点灯状況》道央道 旭川管内

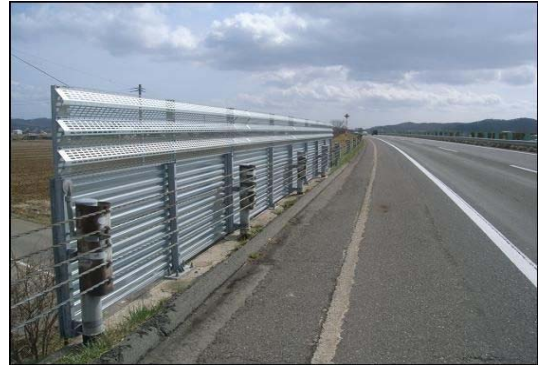
《防雪柵設置状況》道央道 二本松IC～福島西IC間

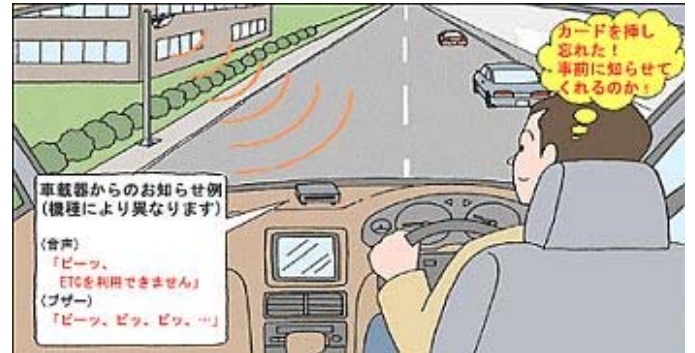
《カード未挿入お知らせアンテナの設置状況》  
道央道 札幌IC

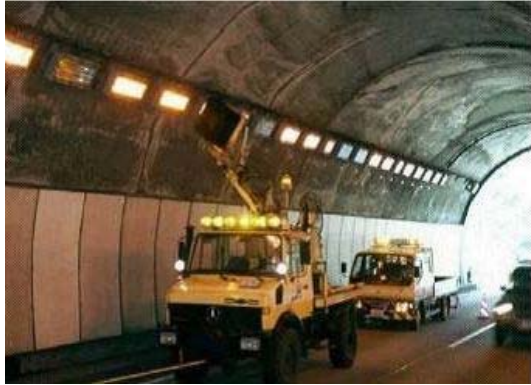
事例1)トンネル照明灯具の清掃を 50km/hr 走行で行うキャビテーション(高速清掃装置)技術の導入

従来の回転ブラシ式清掃  
(1~2km/hr)

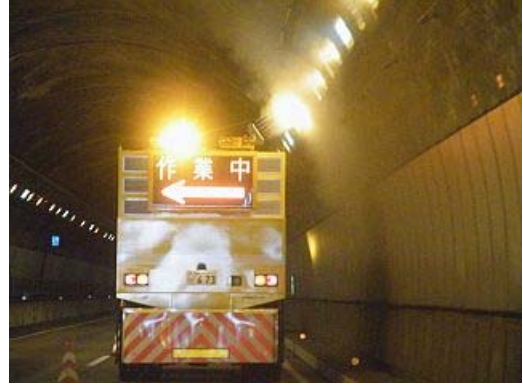
高速清掃(50km/hr)

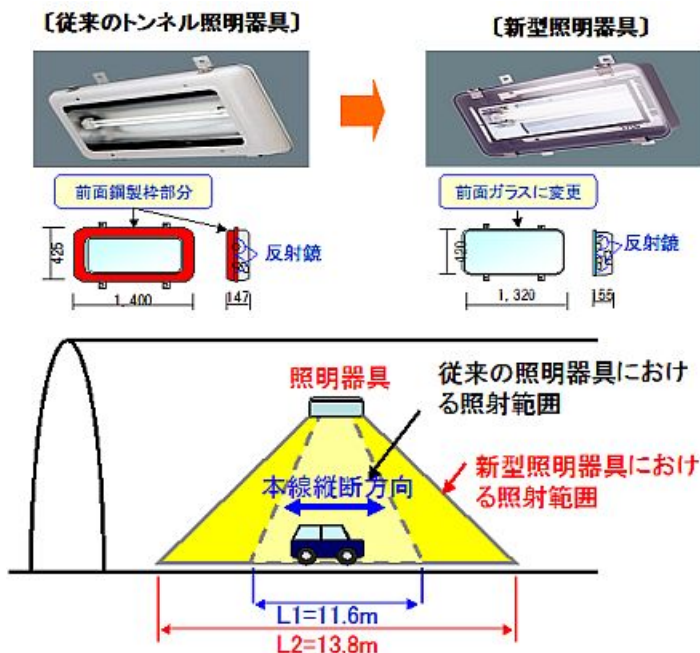
【トンネル新型照明】

トンネル照明器具について、新型照明器具を採用することにより、照明率高効率化により灯具設置間隔の延長(千鳥配置: 従来9.4m間隔⇒新型10.5m間隔)に伴う照明器具数の削減及び照明器具単価の削減を行ったものです。

また、新型照明灯具については、従来照明灯具の前面鋼製枠部分を全てガラス面とすることで、器具寿命の延命化及び清掃効率の向上に伴う維持管理費用の低減も見込んでおります。

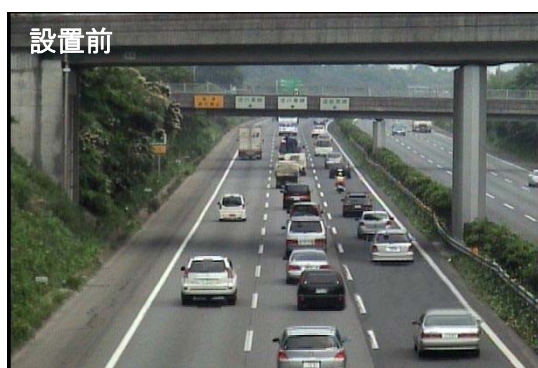
関越道上り 花園インターチェンジ付近 付加車線設置前後

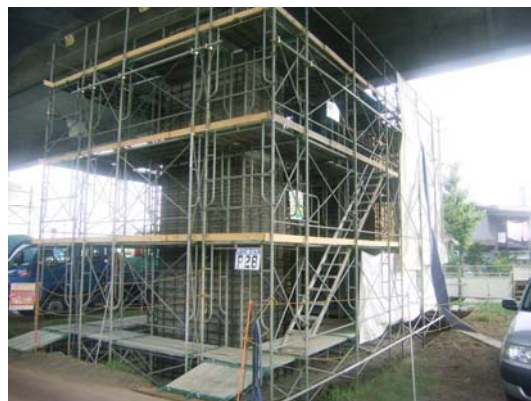
コンクリート巻立て工法

《施工状況》 道央道 白石高架橋

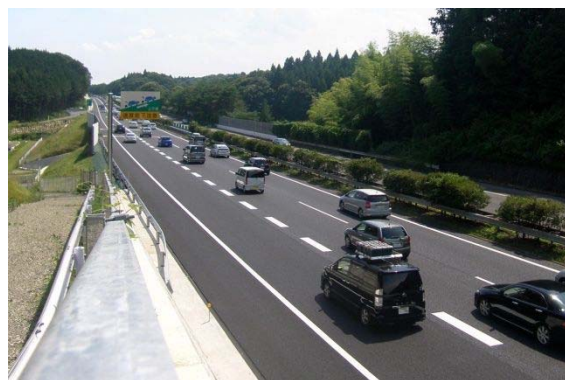
東北道 矢板 IC 付近の付加車線

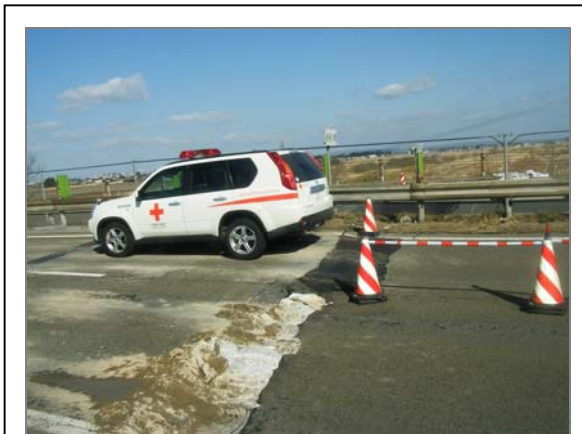
仮復旧の状況  
合材による段差すりつけ

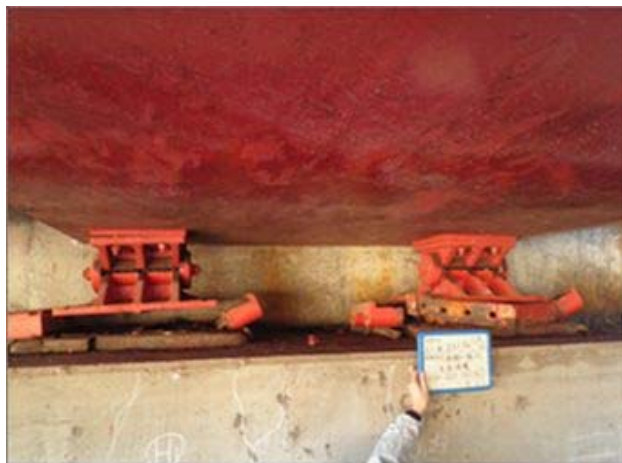
【橋梁・支承損傷】東北道 原瀬川橋(下り線) A1

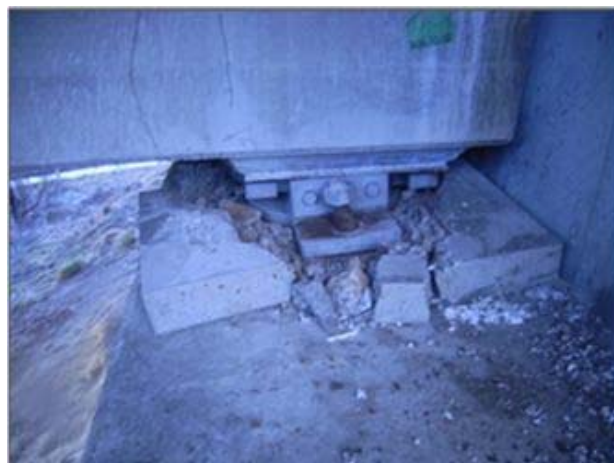
東北道 折立橋(ランプ) A1

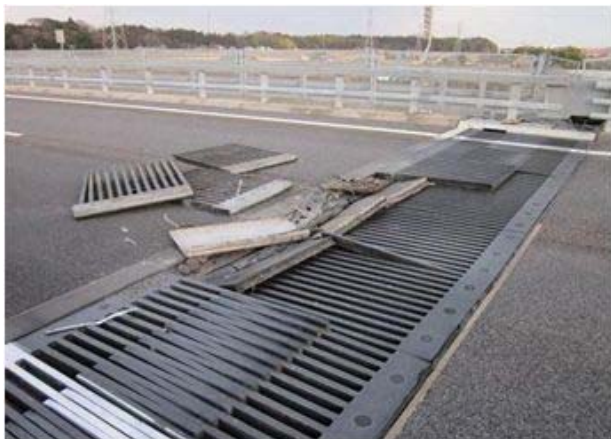
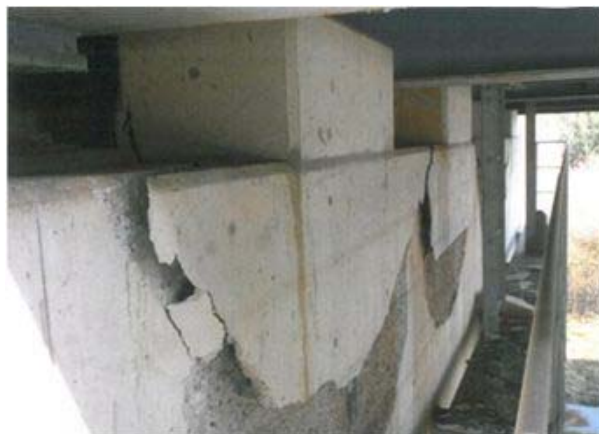
【橋梁損傷(ジョイント・落橋防止装置の損傷)】 東水戸道路 新那珂大橋、勝田高架橋

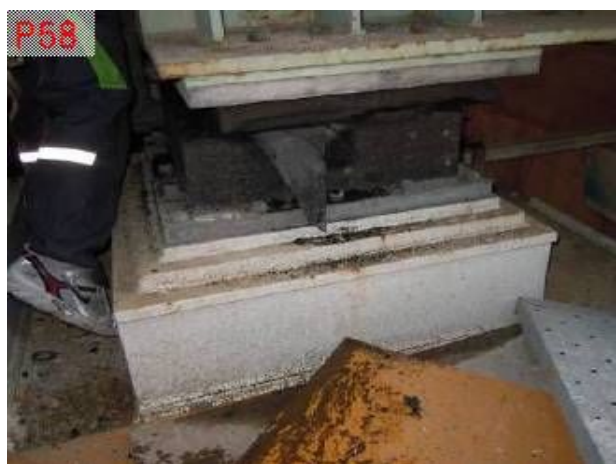
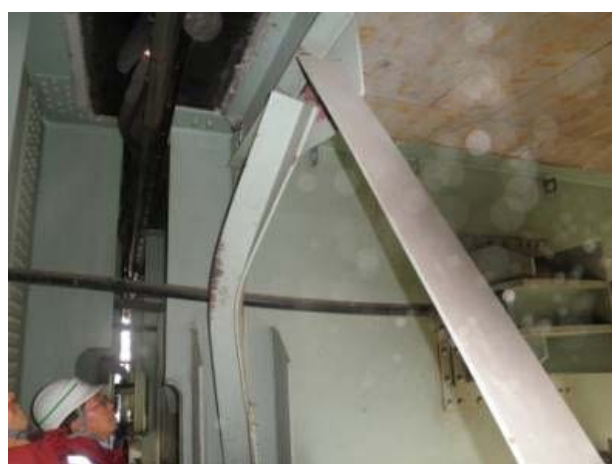
【橋梁損傷(ゴム支承・対傾構の損傷)】 仙台東部道路 東部高架橋

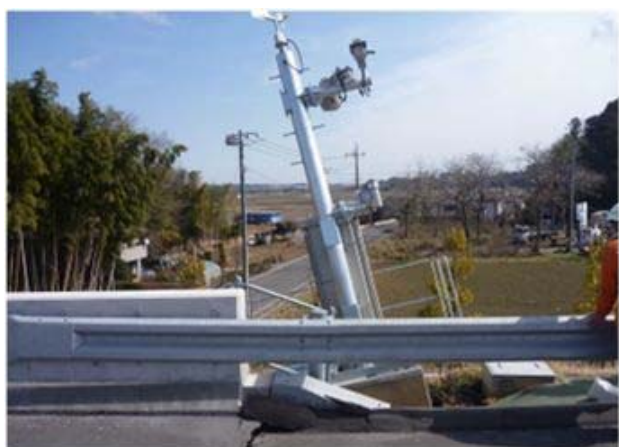
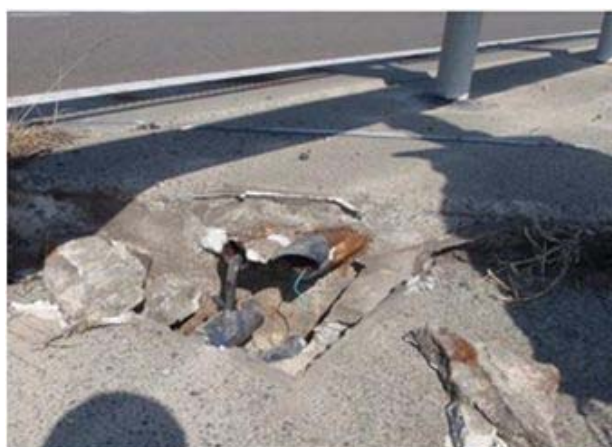
【道路付属物(照明損傷)】 東関東道 水戸大洗～ひたちなか 仙台東部道路 仙台北～仙台港北

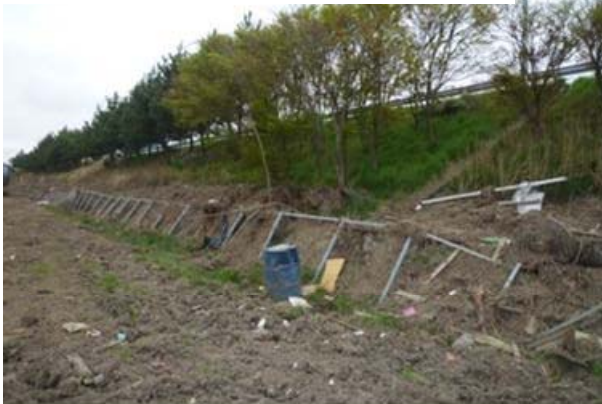
海岸路線の約 90%が浸水する。被害は、ガレキの漂着が約 25,000m<sup>3</sup>。車両の漂着が 96 台。立入防止柵の倒壊約 30km、料金所施設の水没等の被害が発生したが、道路本体への被害は、盛土のり尻の洗堀等、軽微なものに留まった。

若林JCT付近（立入り防止さくの倒壊）

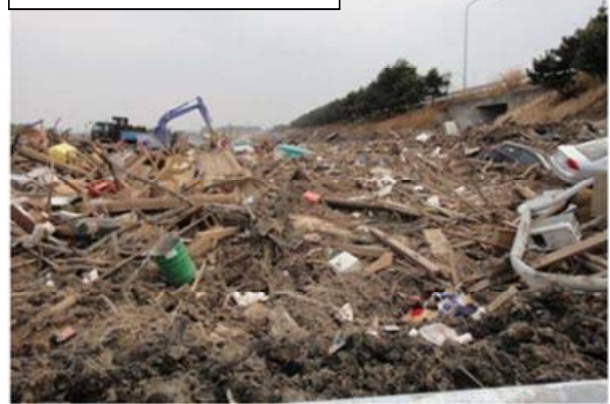
東部道路東側はガレキが堆積

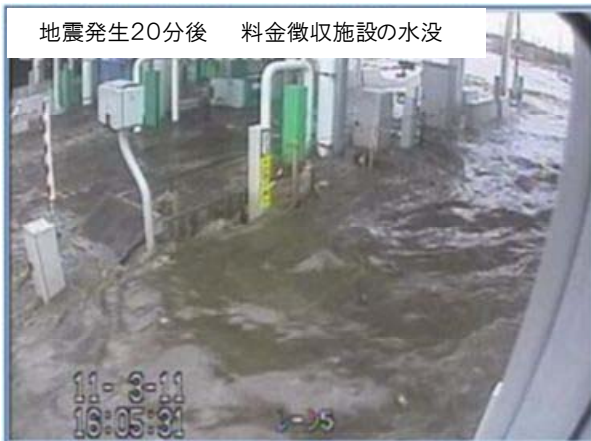
地震発生20分後 料金徴収施設の水没
