高速自動車国道北海道縦貫自動車道函館名寄線等
に関する維持、修繕その他の管理の報告書

平成23営業年度

平成24年8月

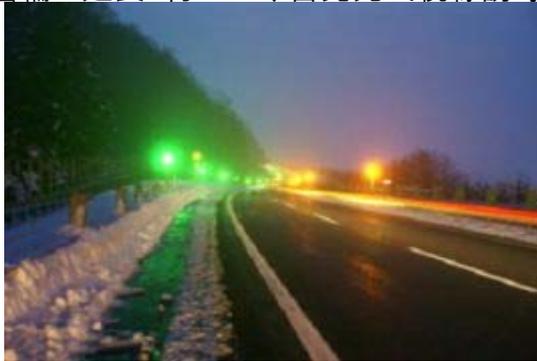
《自発光式視線誘導標の点灯状況》道央道 旭川管内

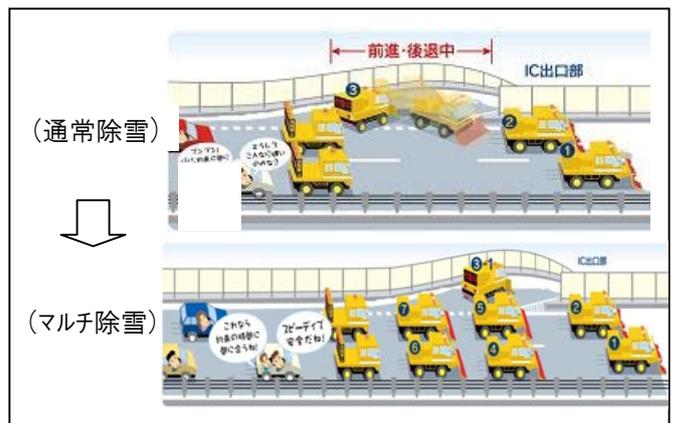
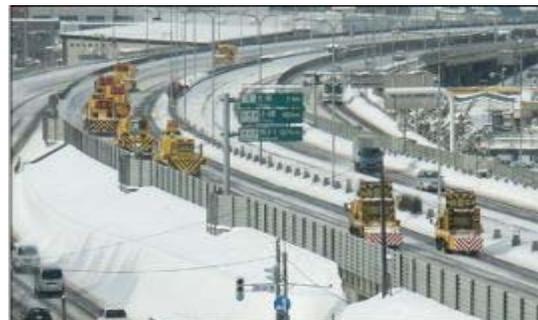
道央道及び札幌道の札幌南IC～札幌西IC間では、従来の除雪車3台+標識車2台の除雪方法に替え7台の除雪トラックと2台の標識車がチームを組み、各々の分担箇所(IC、出入口)を順番に整然と除雪するマルチ除雪を実施しています。これにより同区間の除雪作業がスピードアップされ作業に要する時間が約80分間短縮されました。

また、IC出入口付近での前進・後退しながらの作業が不要となり、より安全かつ効率的な作業が可能となりました。

《マルチ除雪の状況》道央道 札幌南IC付近

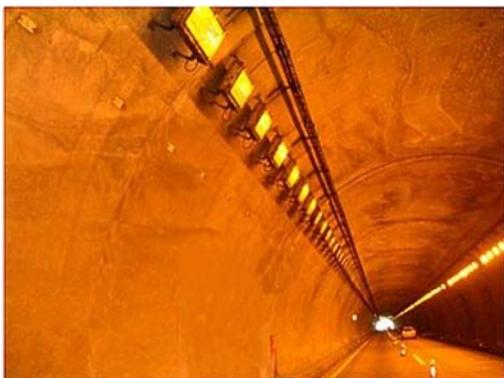
《従来のナトリウム照明》
上信越道 小諸トンネル

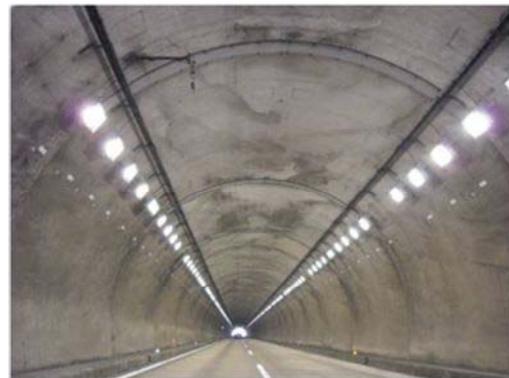
《蛍光灯照明》
上信越道 小諸トンネル

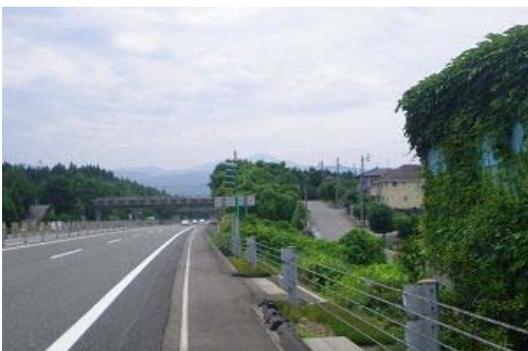
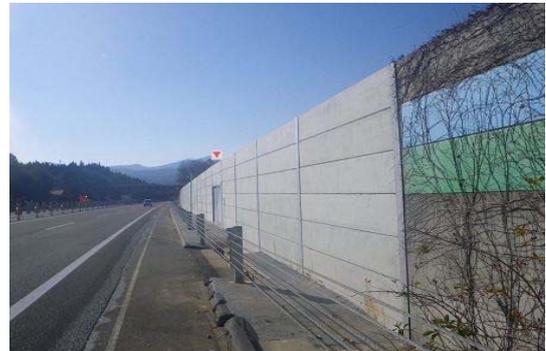
《遮音壁設置状況》
北陸道 (柿崎IC～米山IC)

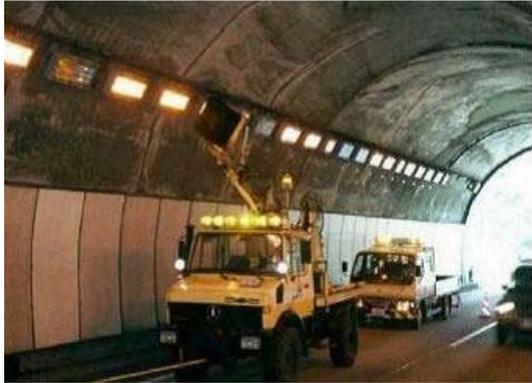
事例1)トンネル照明灯具の清掃を 50km/hr 走行で行うキャビテーション(高速清掃装置)技術の導入

従来の回転ブラシ式清掃
(1~2km/hr)

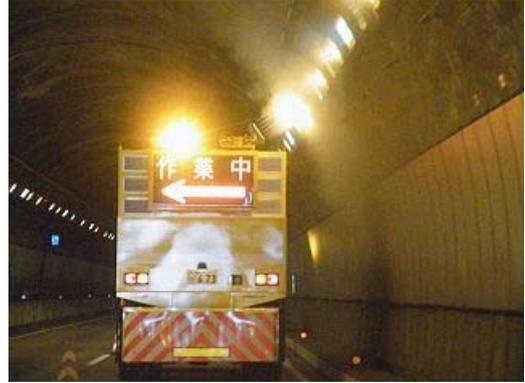
高速清掃(50km/hr)

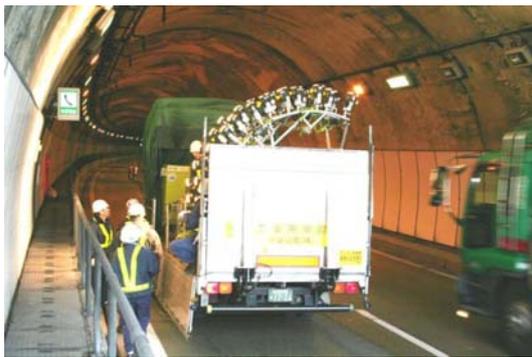
事例2)最新のCCDカメラを利用し、トンネル覆工のクラック発生状況の把握及び健全度の判定

《計測状況》 長野道 一本松TN

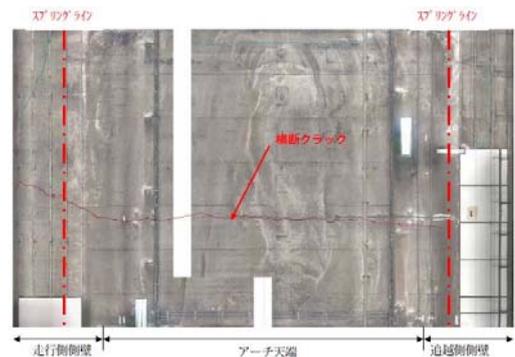
《トンネル覆工表面画像》

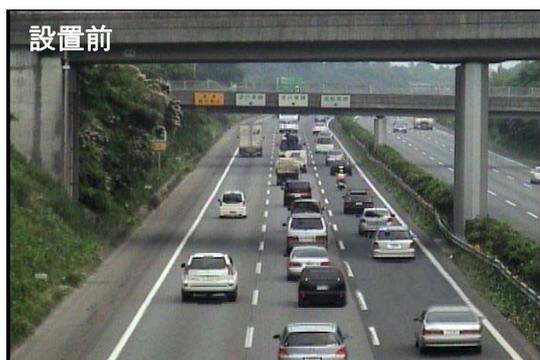
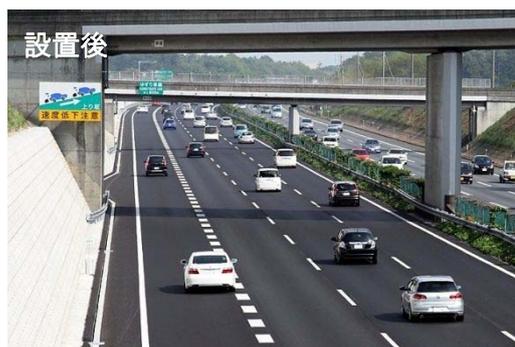
関越道上り 花園インターチェンジ付近 付加車線設置前後

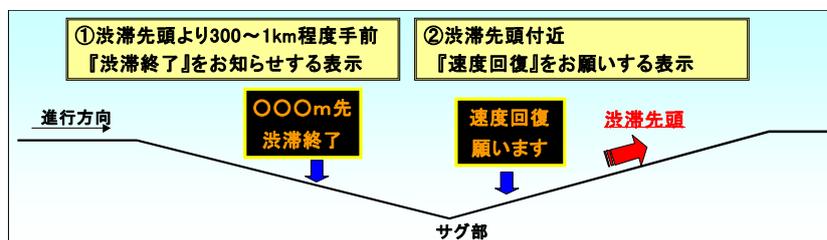
●LED表示板を用いた速度回復情報提供によるサグ部等での渋滞緩和

サグ部や上り坂では、無意識のうちに速度が低下することによる渋滞が発生
⇒ 渋滞の先頭付近で速度回復をお願いする情報を提供することにより、渋滞の発生を抑制。また、渋滞発生時にも走行速度が未対策時より向上し、渋滞が緩和。

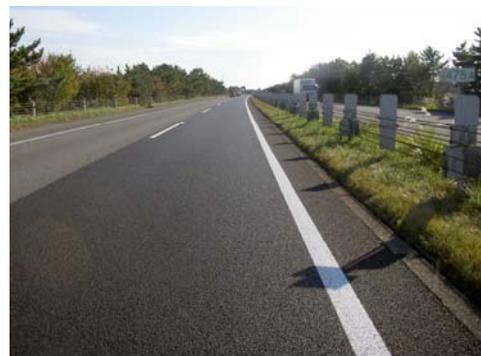
《施工後》

東北道 花巻南 I～花巻 IC

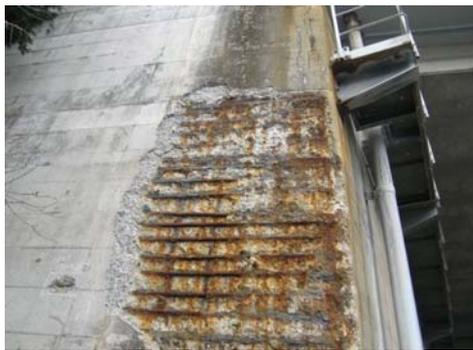
《施工前》

関越道 赤城 IC～昭和 IC

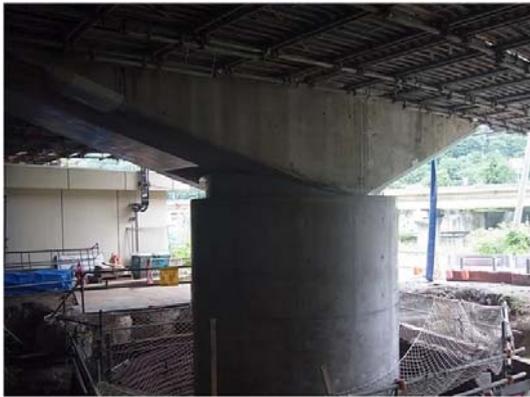
コンクリート巻立て工法

《施工後》 関越道 万太郎橋

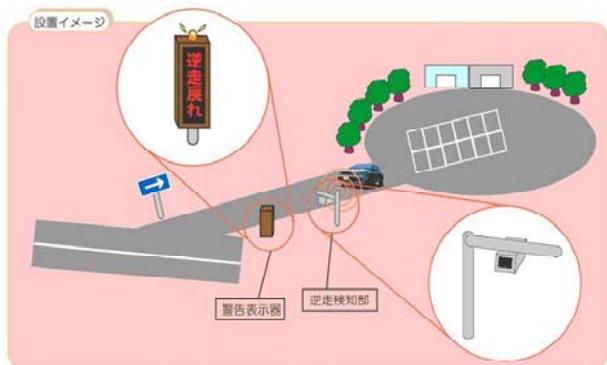
逆走防止装置

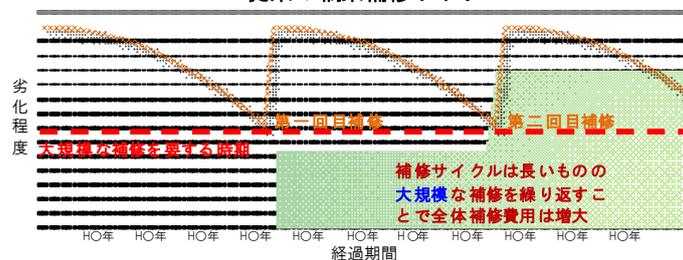
従来の橋梁補修サイクル

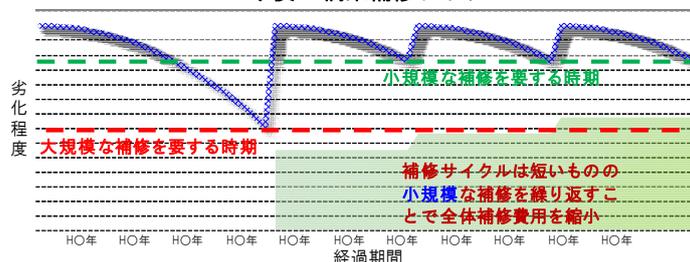
今後の橋梁補修サイクル

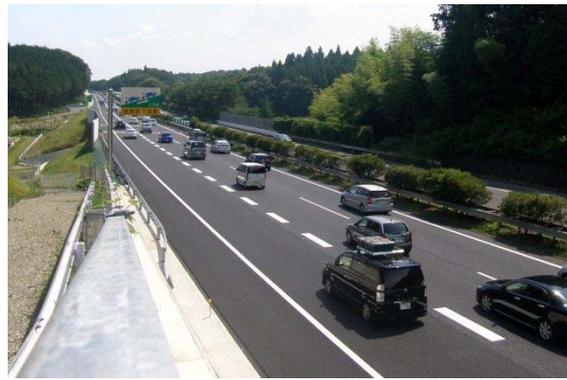
東北道 矢板IC付近の付加車線

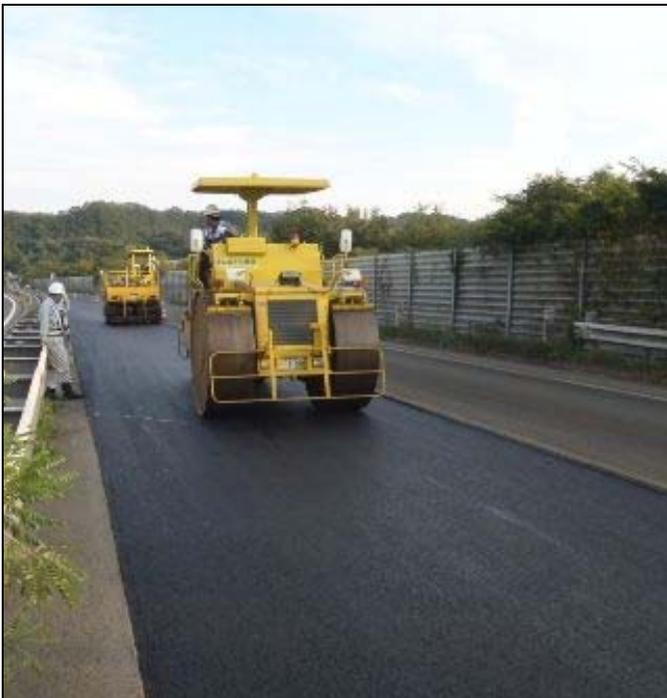
【山形道】仙台管内 舗装復旧状況

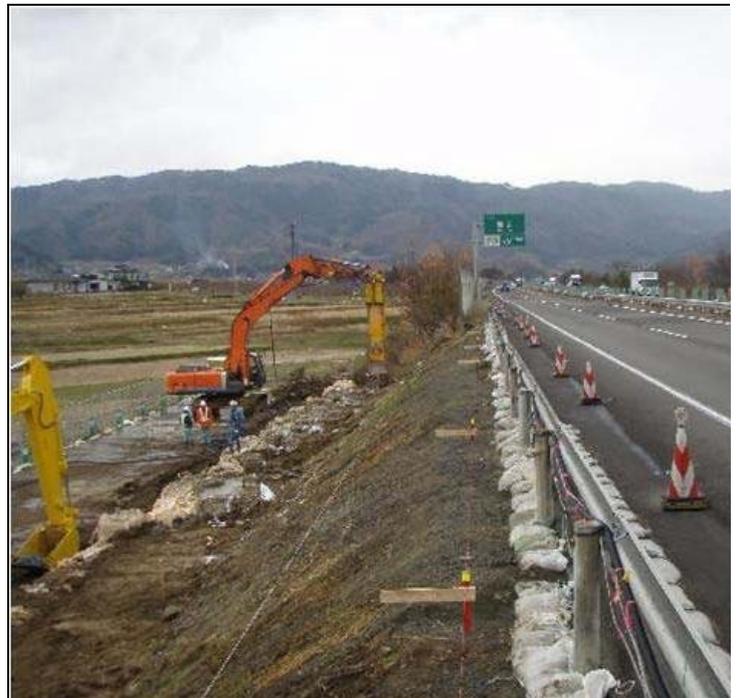
【東北道】福島管内 のり面復旧状況
