高速道路資産の長期保全及び更新のあり方に関する技術検討委員会

第2回委員会資料

委員会での検討の方向性

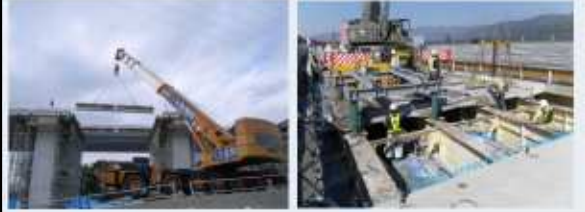
定義		工種	事例写真
	定義	目標性能		
大規模更新	<p>■補修を実施しても長期的には機能が保てない構造物を再施工することにより、構造物の機能維持と性能強化を図るもの。</p>	<p>最新の技術で現在の最新構造物の性能の水準と同等またはそれ以上。</p>	<p>【橋梁】</p> <ul style="list-style-type: none"> ・上部工架替え ・床版取替え (RC床版⇒プレキャストPC床版)

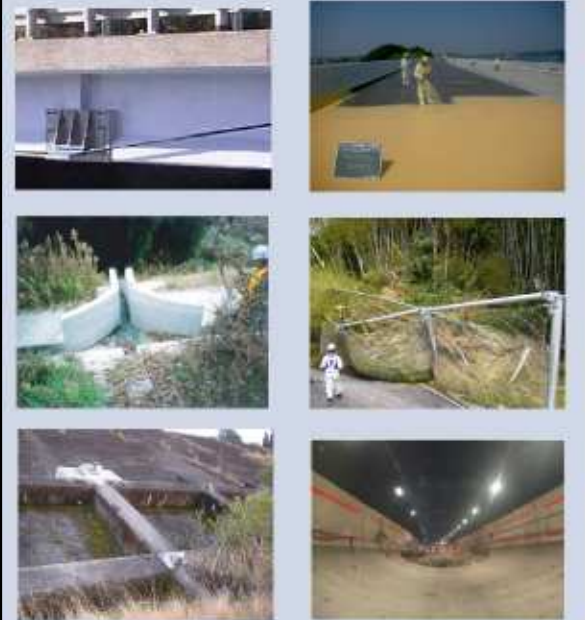
大規模修繕	<p>■損傷した構造物の一部を補修・補強することにより、性能・機能を回復すると共に、新たな損傷の発生を抑制し構造物の長寿命化を図るもの。</p>	<p>最新の技術で建設当初の水準を超える性能を確保。</p>	<p>【橋梁】</p> <ul style="list-style-type: none"> ・SFRC(鋼床版補強) ・外ケーブル補強 ・高性能床版防水 ・脱塩、電気防食 ・表面被覆 ・はく落防止対策(繊維シート) ・増桁、床版増厚 <p>【土工】</p> <ul style="list-style-type: none"> ・グラウンドアンカー対策 ・脆弱盛土対策 ・溪流対策 ・用排水工改良 <p>【トンネル】</p> <ul style="list-style-type: none"> ・背面空洞注入 ・覆工補強、盤ぶくれ対策 ・はく落防止対策(繊維シート)

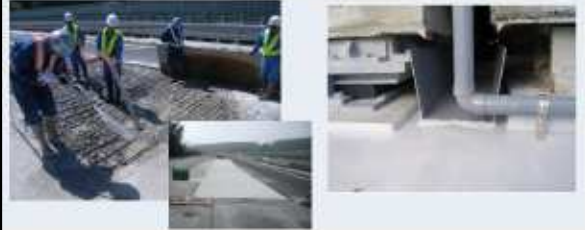
通常修繕	<p>■損傷した構造物の性能・機能を保持、回復を図るもの。</p>	<p>健全性を建設当初の水準まで回復させる。</p>	<p>【橋梁】断面修復 床版部分打換え、塗替塗装、付属物補修・取替え</p> <p>【土工】のり面防護工</p> <p>【トンネル】付属物補修・取替 漏水防止対策</p>

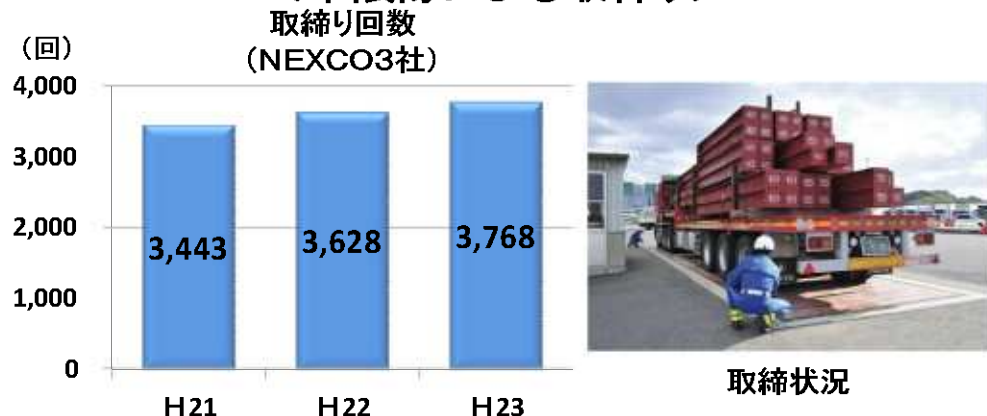
<車限隊による取締り>

- 入口料金所付近などで車限隊による取締りや警察と連携した合同取締りを実施。
 - ⇒ETCレーン通過車両の取締りが困難。
- 入口レーンの軸重計による軸重超過車両への警告。
 - ⇒全ての入口レーンに軸重計が整備されていない。(整備率 45%)
 - ⇒違反台数と走行実態の把握が出来ない。
 - ⇒ETCレーンでの軸重の動的計測の精度が低い。

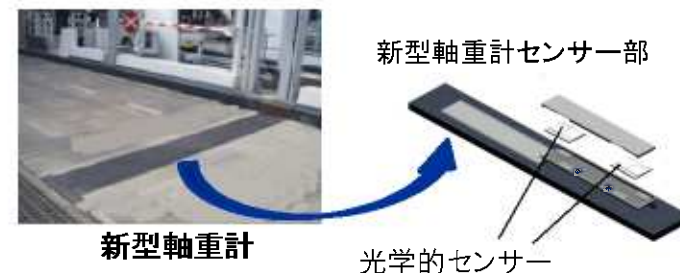
(7) 新型軸重計の検討

- ETCレーンでの走行車両に対して精度±5%で瞬時に重量計測が可能な新型軸重計の整備を検討。
 - ⇒取締り用撮像システムとの連動も可能。
 - ⇒軸重、車重+ETCの軸数計測が可能。(設備数、コストが削減)
- 軸重計の整備率を上げ、取締りを強化し、**総重量違反車両を通行させない取組みが必要と考えている。**
